1-RF CASAN Nº: 237/2023	2-Data da Fiscalização: 06/12/2023	3-Concessionária Fiscalizada: RIO+ SANEAMENTO			
4-Endereço da Fiscalização: Rua Severino Campos de Souza, nº1925	5-Bairro: Fazenda da Grama	6-Município: Rio Claro/RJ			
7-Objetivo da Fiscalização: Descrever e detalhar as condições operacionais da Estação de Tratamento de Água Fazenda da Grama, a cargo da RIO+ SANEAMENTO. A ação de fiscalização direta foi realizada por fiscais credenciados, visando determinar o grau de conformidade do sistema auditado.					
8-Representes designados pela Concessionária: Antônio Belarmino – Supervisor de Operações Ariam Permino – Operador Volante					
9-Descrição do(s) fato(s) relevante(s) encontrado(s) na fiscalização: Conforme Relatório e documentação fotográfica em anexo.					
10-Norma(s) Aplicável(eis): ABNT NBR 5410 – Instalações elétricas de baixa tensão ABNT NBR 12214 -Projeto de estação de bombeamento ou de estação elevatória de água. ABNT NBR 12216 - Projeto de estação de tratamento de água para abastecimento público. Portaria GM/MS nº888/21– Procedimentos de controle e de vigilância da qualidade da água para consumo humano e seu padrão de potabilidade. Deliberação AGENERSA Nº 4216 d

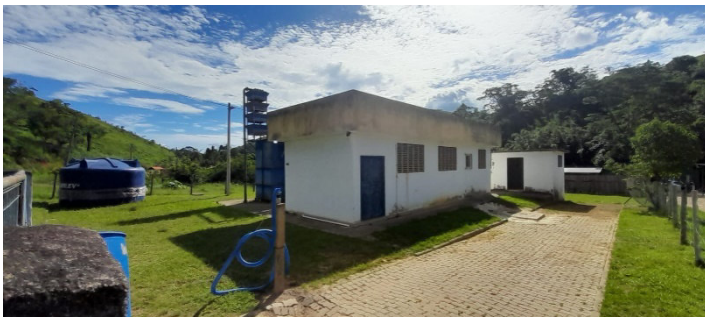
Entrada principal

- 01. Ventos fortes danificaram a placa;
- 02. Cercamento com facilidades ao acesso;
- 09. Não há tratamento para o lodo gerado;
- 16. Falta diques de contenção para vazamento;
- 23. Documentações não encontradas no local;
- 44. Sem para-raios;
- 52. Não há duto de respiro;

Placa de identificação estava danificada

- Reinstalação da placa.

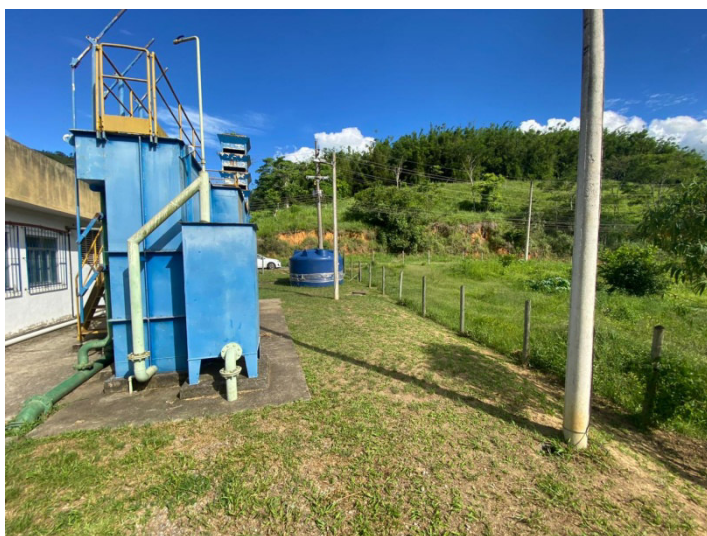
Pátio externo

Cercamento ineficiente

- Avalie se o cercamento existente atende aos requisitos mínimos de segurança e proteção.

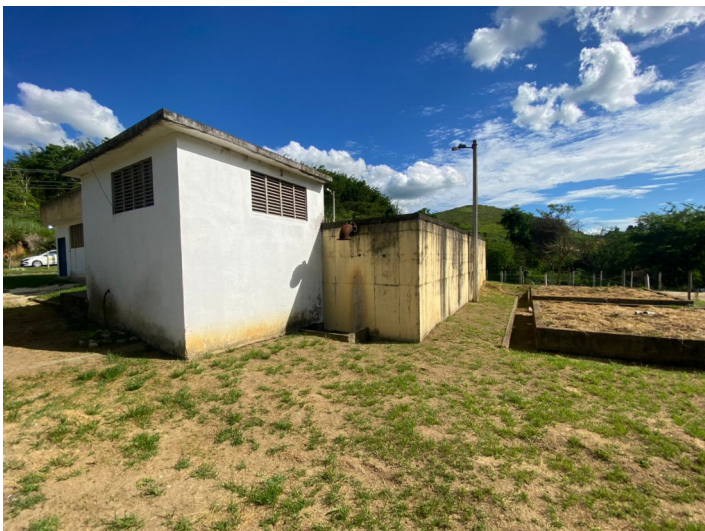
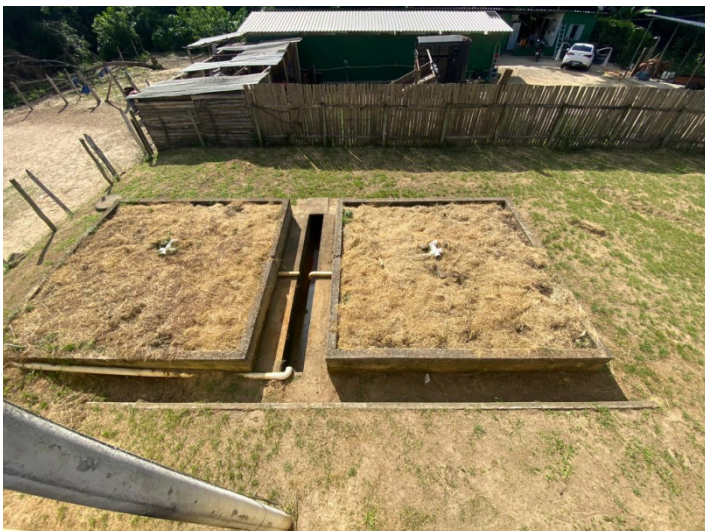
Taque de contato (reservatório);
Base para secagem de lodo

Na unidade, há uma base com pedra britada para sustentar geobags, utilizados na desidratação do lodo resultante do tratamento. No entanto, durante a visita, não foi notada a presença dessas geobags, resultando no descarte direto do resíduo no manancial.

É importante destacar que a legislação atual está restringindo e, em alguns casos, proibindo a prática de lançar os resíduos da estação em corpos hídricos. O lodo é categorizado como resíduo sólido de acordo com a Política Nacional de Resíduos Sólidos (Lei 12.305/10) e a NBR 10.004/87, as quais estabelecem diretrizes para a reutilização ou reciclagem desse material. O lançamento in natura nos corpos d'água é expressamente proibido.

em equipamentos e instalações de controle de poluição. O resíduo da ETA é classificado como Classe II A - não inerte, o que significa que não pode ser descartado nos rios sem o devido tratamento (ABNT 2004).

Sistema de secagem de lodo inoperante

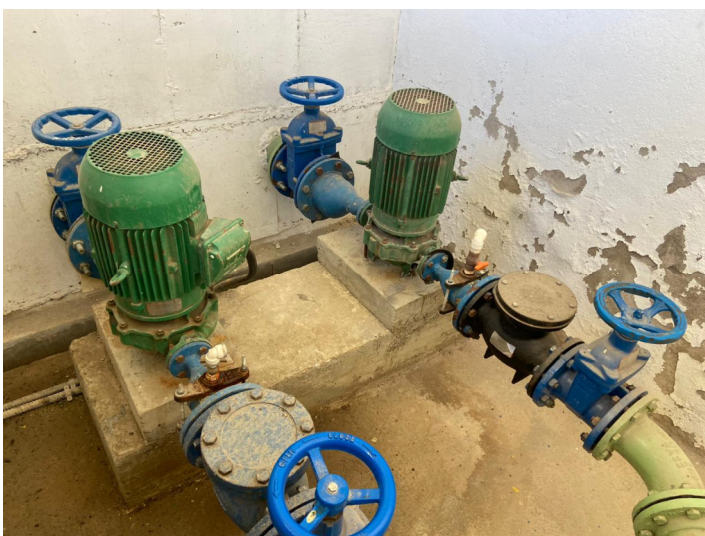
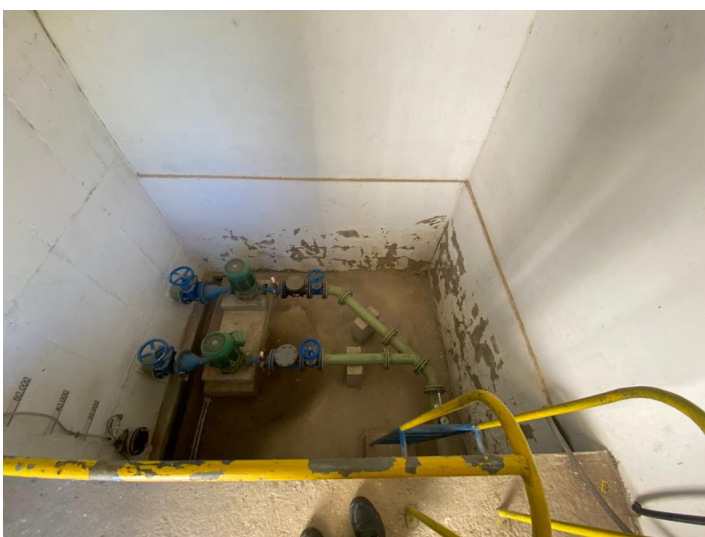
Local
Sala de elevatória de distribuição

FOTO 10
NÃO CONFORMIDADE Pontos de descascamento de pintura

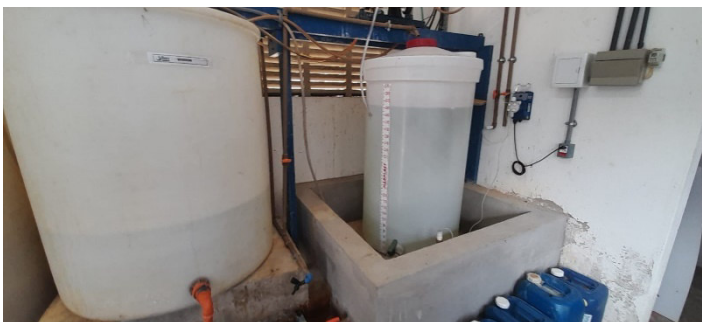
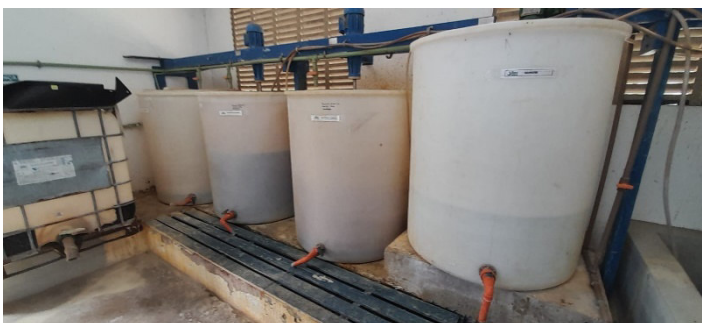
Local
Sala de químicos

Somente o tanque onde fica armazenado o hipoclorito de sódio conta com dique de proteção adequado, estando os outros tanques sem proteção ou com ineficiência contra possíveis vazamentos.

FOTO 14
NÃO CONFORMIDADE Sistema de contenção de vazamento

Recomendação Técnica
• Atender a normas de contenção de produtos químicos
