**RELATÓRIO DE FISCALIZAÇÃO
CÂMARA TÉCNICA DE SANEAMENTO**

1-RF CASAN N°: 238/2023	2 – Data da Fiscalização: 13 / 07/2023	3 – Concessionária Fiscalizada: Rio+ Saneamento SA.
4 – Endereço da Fiscalização: ETA RIO DOURADO – Rodovia Serramar, S/N	5 - Bairro(s): Casemiro de Abreu	6 - Município: Casemiro de Abreu - RJ
7 – Objetivo da Fiscalização: Descrever e detalhar as condições operacionais da ETA RIO DOURADO, a cargo da Concessionária Rio+ Saneamento SA. A ação de fiscalização direta foi realizada por profissionais credenciados, visando determinar o grau de conformidade do sistema auditado.		
8 – Representes designados pela Concessionária: Jamila Aquini – Coordenadora de Operações Neylton Maluf – Superv. Operações		
9 – Descrição do(s) fato(s) relevante(s) encontrado(s) na fiscalização: Conforme Relatório e documentação fotográfica em anexo.		
10 - Norma(s) Aplicável(eis): ABNT NBR 12216/92– Projeto de estação de tratamento de água para abastecimento público; ABNT NBR 10.004 - Classificação dos resíduos sólidos; Lei nº 12.305/2010 - Regulamenta a Política Nacional de Resíduos sólidos; Resolução CONAMA 357/2005 – Dispõe sobre a classificação dos corpos de água e diretrizes ambientai

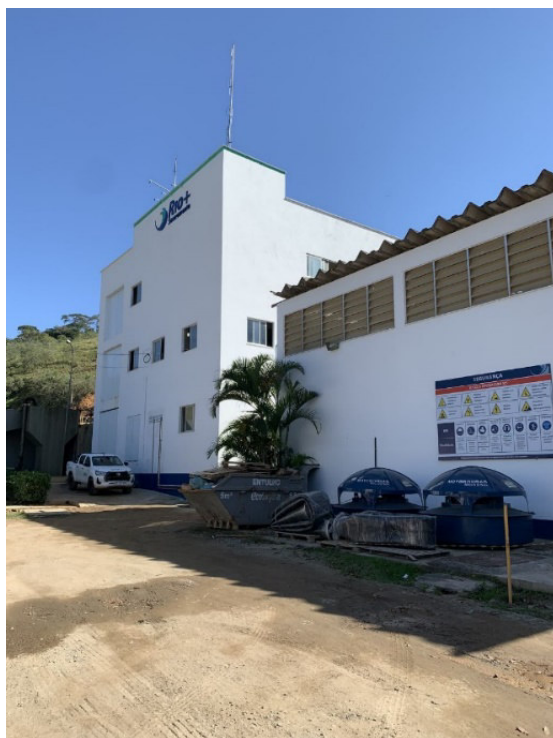
FOTO 1

Local; Fachada da ETA

- Obs. A fachada da ETA encontra-se atualmente reformada e em bom estado de conservação.

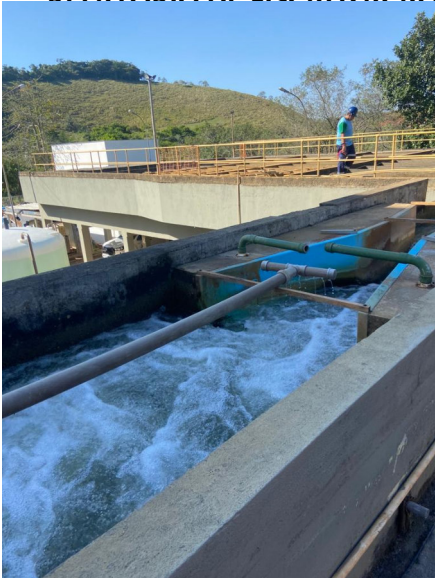
FOTO 2

. A régua graduada encontra-se fora da Norma ASTM 1941-21

ETA -
Calha
Parshall

Providenciar régua graduada dentro da Norma.

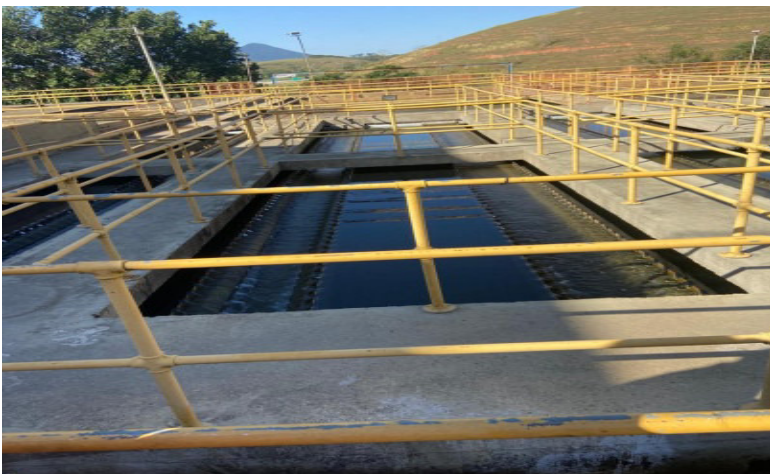
FOTO 3

.OsFlocuadores estão em boas condições de operação, mas algumas chicanas e o sistema de drenagem para limpeza dos mesmos, necessita de manutenção adequada.

Local - Floculadores

- Providenciar as reformas e manutenções

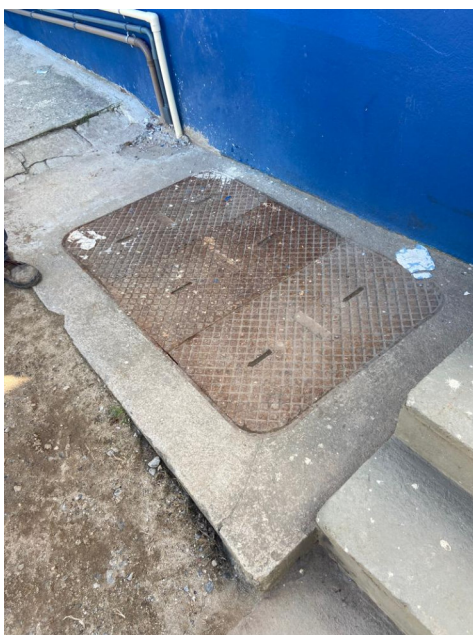
FOTO 6

Item 06 – A câmara de contato (reservatório) encontra-se sem escada de acesso no seu interior;

. Acâmara de contato não possui escada de acesso ao interior da mesma, possui somente a tampa que a mantém hermeticamente fechada

Local;
câmara de
contato.

- Providenciar a escada interna apropriada e manutenção do sistema de drenagem da mesma, para facilitar a limpeza periódica.

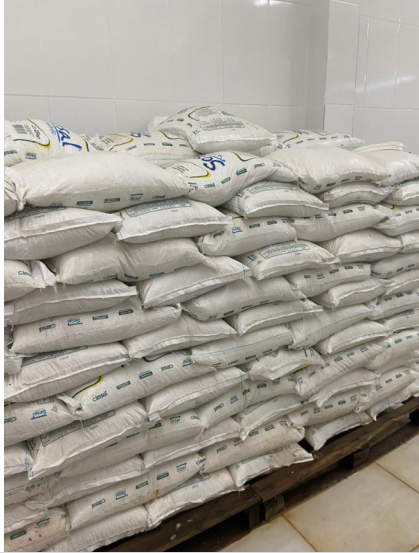
FOTO 7

Local - Depósito de produtos químicos

- OBS. O depósito encontra-se limpo e bem organizado.

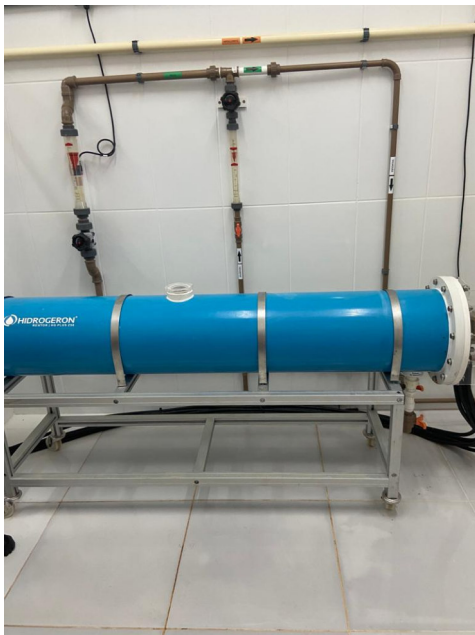
FOTO 8

Local – Sistema de cloração

OBS. A ETA utiliza para realização da desinfecção da água o Hipoclorito de Sódio, gerado através de um gerador da marca Hydrogeron, instalado na ETA.

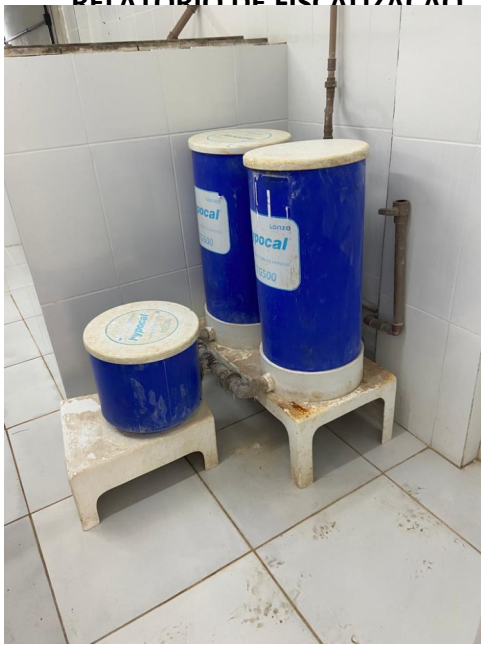
FOTO 9

Local – Sistema de cloração.

- OBS. A ETA utiliza também o Hypocal (hipoclorito de cálcio) para auxiliar na desinfecção da água.

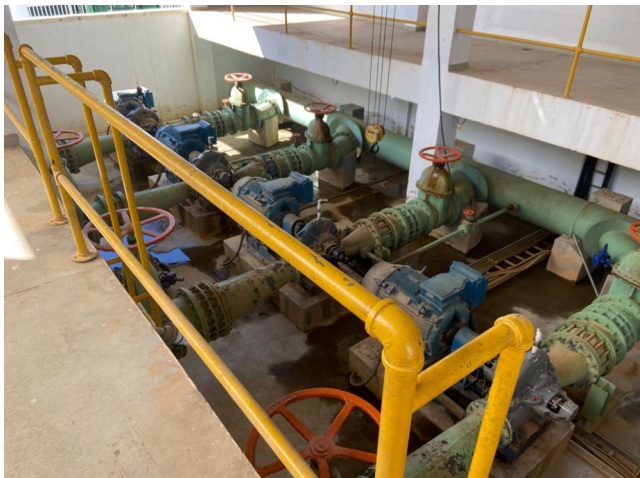
FOTO 10

Local - EEAT

OBS. Estação Elevatória água tratada operando normalmente

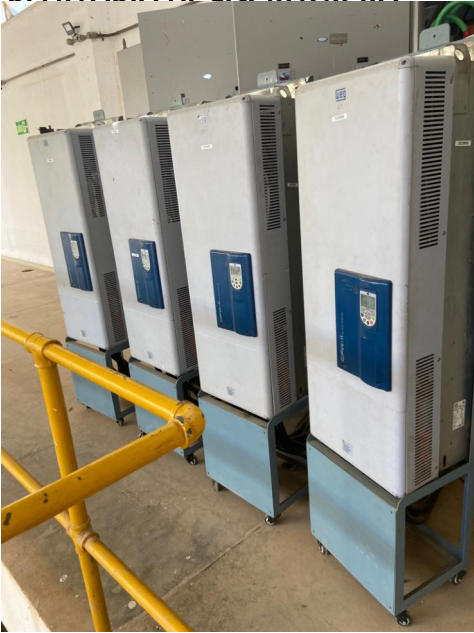
FOTO 11

Local - EEAT

- OBS. Painéis da Elevatória de comando das bombas em bom estado de conservação.

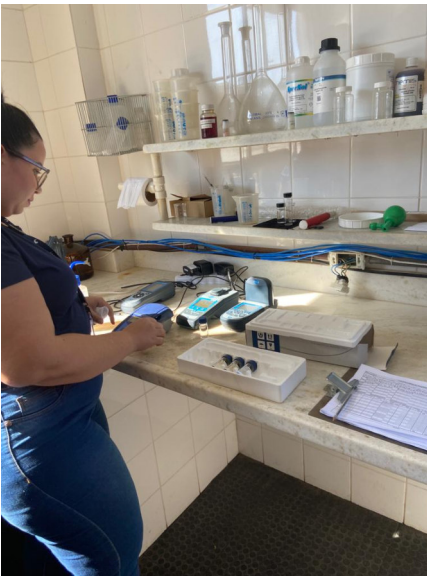
Local – Laboratório Operacional e de Controle de qualidade.

. OBS. A ETE conta com Laboratório Operacional e de Controle de Qualidade da Água.

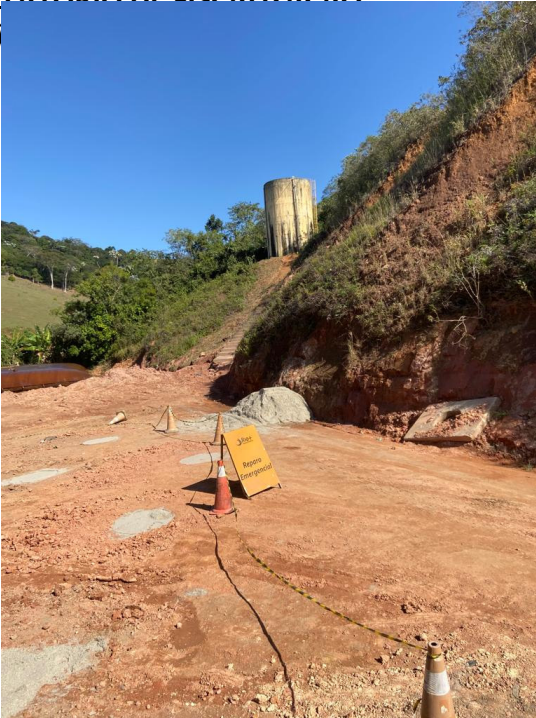
FOTO 13

Reservatório que alimenta o sistema de retrolavagem dos filtros precisa de manutenção adequada, tais como revitalização da pintura e etc...

Local – Reservatório de lavagem dos filtros.

. Providência manutenção adequada.

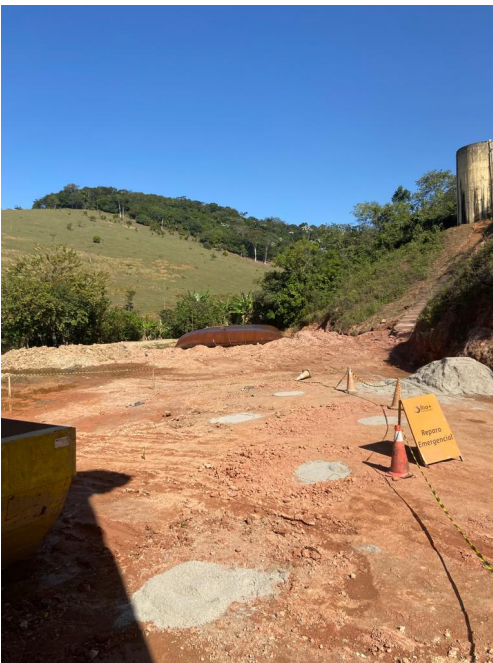
FOTO 14

Espaço sendo preparados para serem instalados os bags, no momento da vistoria tinha apenas um bag no local.

Local – local dos bags

- Providenciar a instalação de mais Bags.

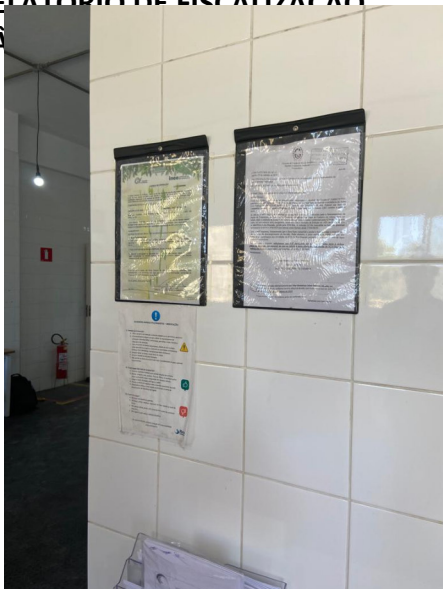
FOTO 15

Local; ETA

OBS. Licença Operacional da ETA exposta de forma visível.

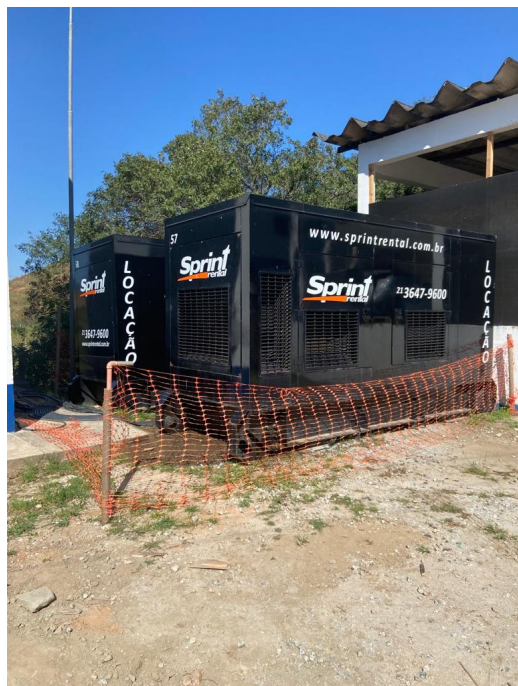
FOTO 16

A instalação dos Geradores de emergência, encontra-se em local inapropriado e sem bacia de contenção.

Local Pátio da ETA

- Organizar local apropriado no Pátio para instalação dos Geradores de emergência.
- Providenciar bacia de contenção para prevenir e evitar todo tipo de vazamento de produtos químicos no meio ambiente.

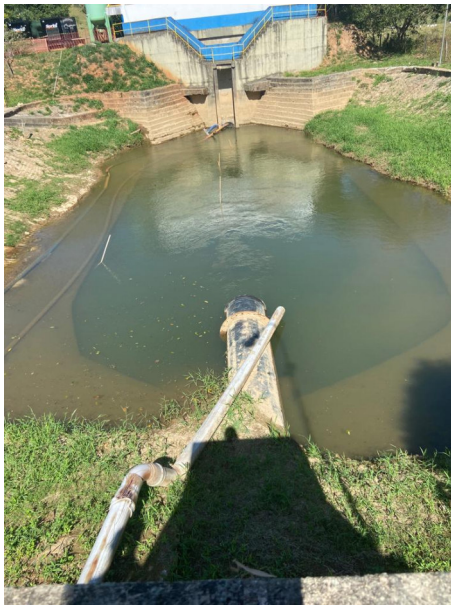
FOTO 17

Local Captação

- Lagoa de desarenação em bom estado de conservação.

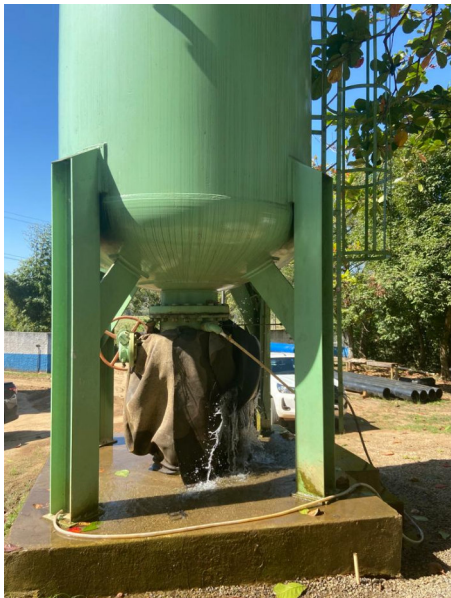
FOTO 18

. Vazamento no TAU (Tanque de Amortecimento Unidirecional), um dispositivo capaz de absorver o golpe de ariete gerado pela oscilação brusca do bombeamento de água.

Local Captação - Adução

- Providenciar manutenção adequada do TAU.

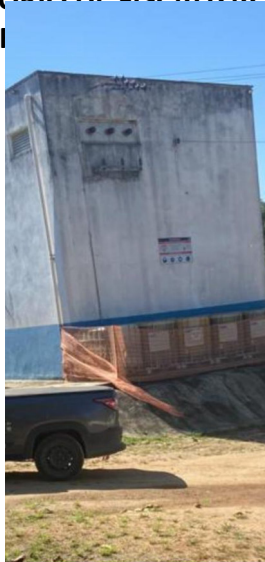
FOTO 19

. Produtos utilizados no funcionamento dos geradores, armazenados sem bacia de contenção.

Local, Captação

- Providenciar bacia de contenção para prevenir e evitar todo tipo de vazamento de produtos químicos no meio ambiente.

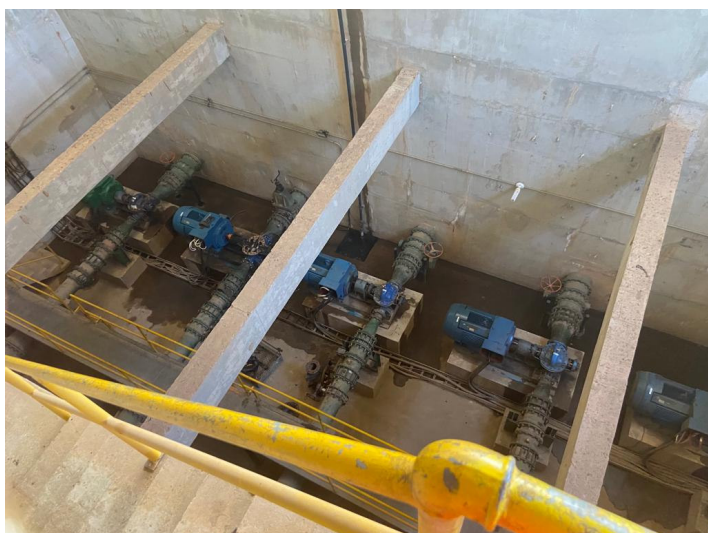
FOTO 20
NÃO CONFORMIDADE . EEAB necessita de reforma e revitalização da pintura.

Local; Captação - EEAB

- Providenciar reforma e revitalização da pintura.
