<b>1-RF CASAN Nº:</b> 239/2023	<b>2 – Data da Fiscalização:</b> 13 / 07/2023	<b>3 – Concessionária Fiscalizada:</b> Rio+ Saneamento SA.
<b>4 – Endereço da Fiscalização:</b> Condomínio Viverde III, Rua Duque de Caxias, 953.	<b>5 - Bairro(s):</b> Viverde III	<b>6 - Município:</b> Rio das Ostras - RJ
<b>7 - Objetivo da Fiscalização:</b> Descrever e detalhar as condições operacionais do Reservatório, a cargo da Concessionária Rio + Saneamento S.A. A ação de fiscalização direta foi realizada por profissionais credenciados, visando determinar o grau de conformidade do sistema auditado.		
<b>8 – Representes designados pela Concessionária:</b> Rafael Ribeiro da Silva – Téc Operacional Wendel de A. Ferreira - Operador		
<b>9 – Descrição do(s) fato(s) relevante(s) encontrado(s) na fiscalização:</b> Conforme Relatório e documentação fotográfica em anexo.		
<b>10 - Norma(s) Aplicável(eis):</b> ABNT NBR 12217/1994. - Projeto de Reservatório de distribuição de água para o abastecimento público. Portaria GM/MS nº888/21 – Procedimentos de controle e de vigilância da qualidade da água para consumo humano e seu padrão de potabilidade. Decreto nº 48.225/22 – Regulamento dos serviços de abastecimento

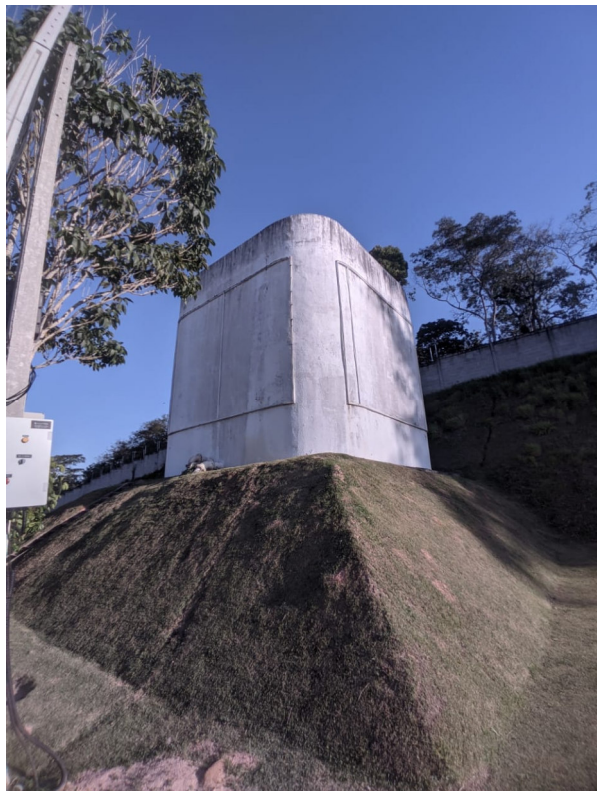
### FOTO 1

Não há placa de identificação com o nome e logomarca da Concessionária.  
. Não possui guarda-corpo.

- Providenciar Placa de identificação com nome e Logomarca da Concessionária.
- Providenciar guarda-corpo de acordo com as determinações da Norma NBR 14.718:2019

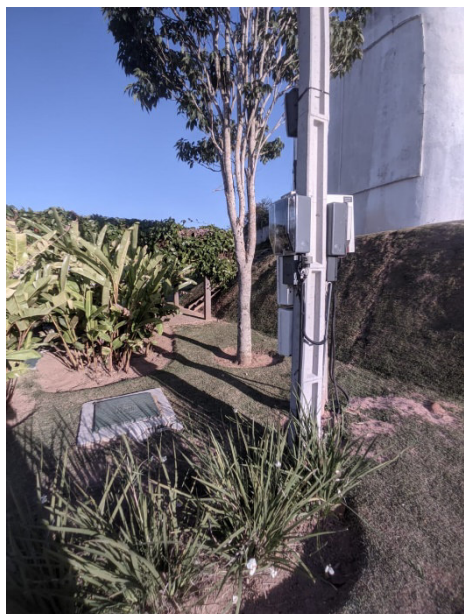
### FOTO 2

.Não apresenta sistema de iluminação no entorno;  
. Não possui macromedidor na entrada e/ou na saída.

- . Providenciar sistema de iluminação, para o caso de haver necessidade de alguma intervenção noturna;
- . Providenciar sistema de macromedição para entrada e/ ou saída do reservatório do Condomínio..

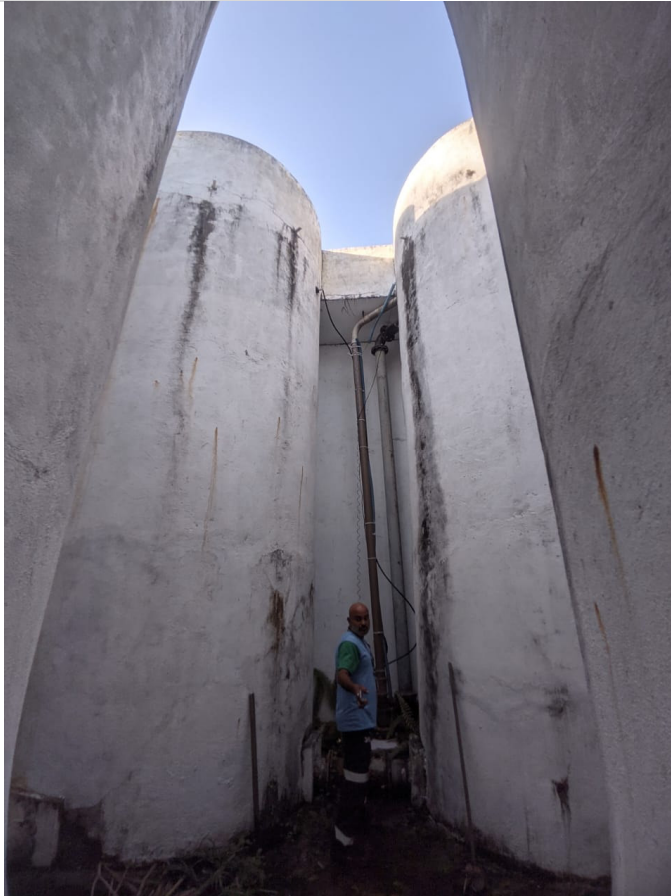
**FOTO 3**

- . Não apresenta escada de acesso externa;
- . Não possui SPDA – Sistema de Proteção Contra Descargas Atmosféricas;
- . Não apresenta nenhum tipo de cercamento.

- .Providenciar escada externa em conformidade com a Norma Reguladora NR - 12
- Providenciar SPDA para o Reservatório do Condomínio.
- Providenciar cercamento adequado, de forma a impedir o acesso de pessoas estranhas ao local.
