<b>1-RF CASAN N°:</b> 241/2023	<b>2 – Data da Fiscalização:</b> 13 / 07/2023	<b>3 – Concessionária Fiscalizada:</b> Rio+ Saneamento SA.
<b>4 – Endereço da Fiscalização:</b> Rua Henrique Sarzedas	<b>5 - Bairro(s):</b> Rocha Leão	<b>6 - Município:</b> Rio das Ostras - RJ
<b>7 – Objetivo da Fiscalização:</b> Descrever e detalhar as condições operacionais do Reservatório, a cargo da Concessionária Rio + Saneamento S.A. A ação de fiscalização direta foi realizada por profissionais credenciados, visando determinar o grau de conformidade do sistema auditado.		
<b>8 – Representes designados pela Concessionária:</b> Rafael Ribeiro da Silva – Téc Operacional Wendel de A. Ferreira - Operador		
<b>9 – Descrição do(s) fato(s) relevante(s) encontrado(s) na fiscalização:</b> Conforme Relatório e documentação fotográfica em anexo.		
<b>10 - Norma(s) Aplicável(eis):</b> ABNT NBR 12217/1994. - Projeto de Reservatório de distribuição de água para o abastecimento público. PortariaGM/MS nº888/21 – Procedimentos de controle e de vigilância da qualidade da água para consumo humano e seu padrão de potabilidade. Decreto nº 48.225/22 – Regulamento dos serviços de abastecimento de água e esgotamento sanitári

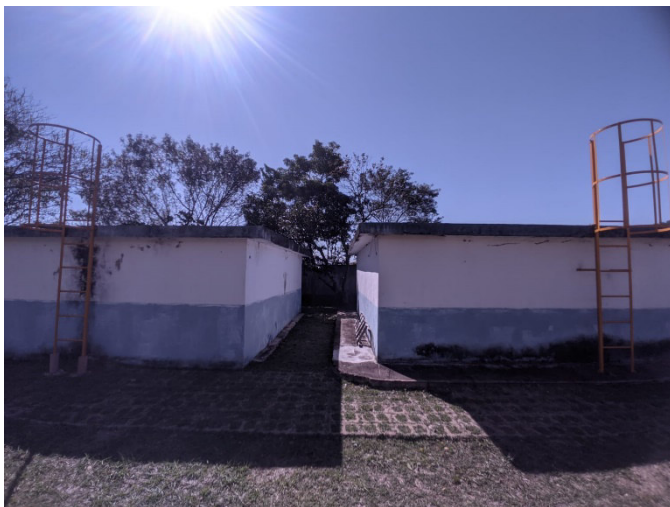
#### **FOTO 1**

A escada de acesso externa não está de acordo com a Norma Regulamentadora – NR – 12.

Local; Reservatório.

- Providenciar escada externa de acordo com a Norma de Segurança.

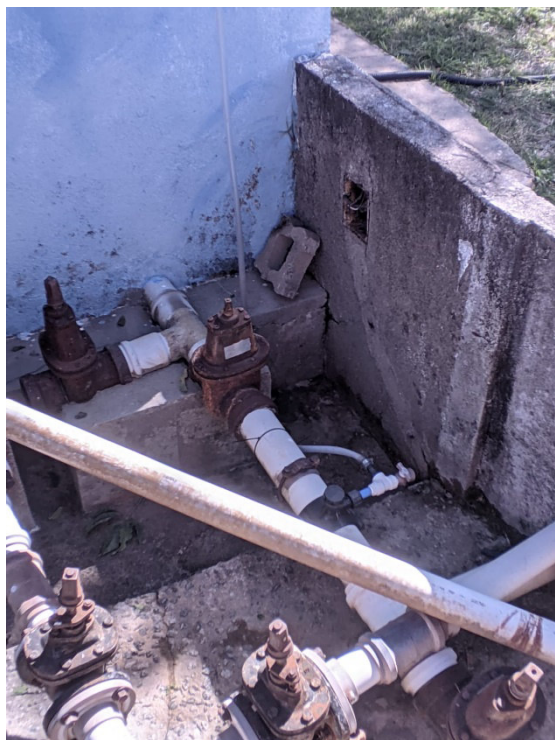
#### **FOTO 2**

. Não apresenta macromedidor na entrada e/ ou na saída.  
. Não encontramos nenhum Sistema de Proteção contra Descargas Atmosféricas -SPDA

Local; Reservatório.

- Providenciar sistema de macromedição para entrada e/ou saída do reservatório.
- Providenciar SPDA

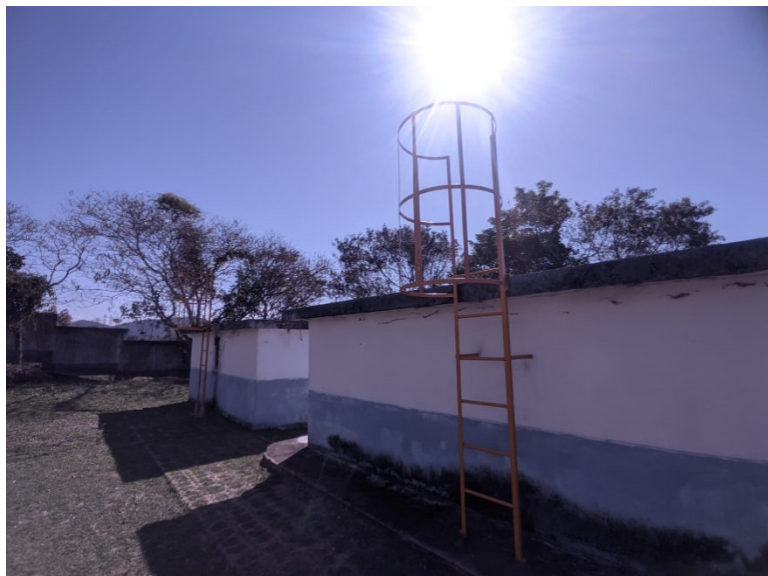
**FOTO 3**

O Reservatório não possui sistema de iluminação no entorno;  
Não foi encontrada no local Outorga de Direito de uso de recursos hídricos;  
Não foi encontrado nenhum Relatório de Controle de Qualidade da água distribuída.

Local; Reservatório

- .Providenciar sistema de iluminação para o caso de haver necessidade de alguma intervenção noturna.
- Providenciar Outorga de direito de uso de recursos hídricos.
- Deixar no local para futuras fiscalizações os Relatórios de Controle de Qualidade da Água distribuída

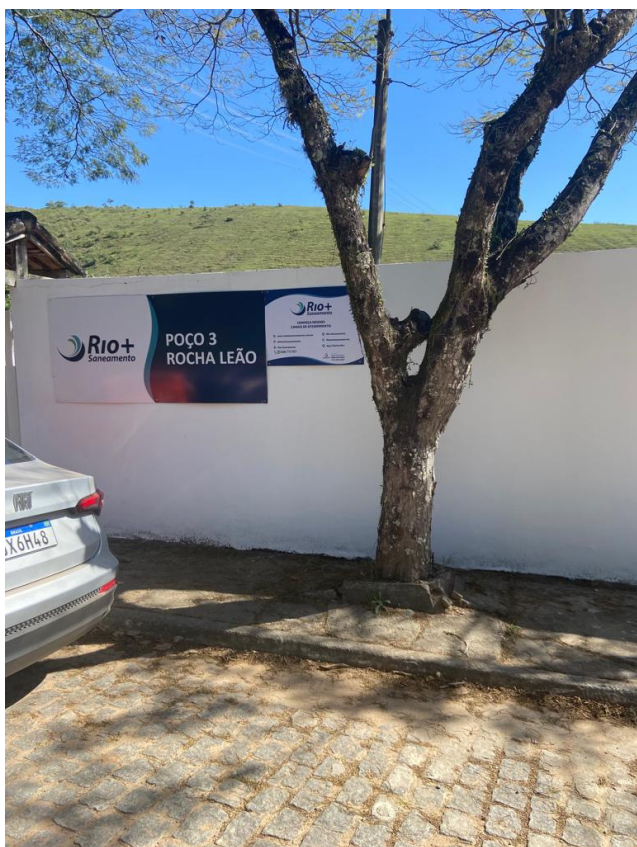
**Foto 04**

. Não há.

Local; Poço 03

- Obs. O poço 03 encontra-se em bom estado de conservação e devidamente identificado.

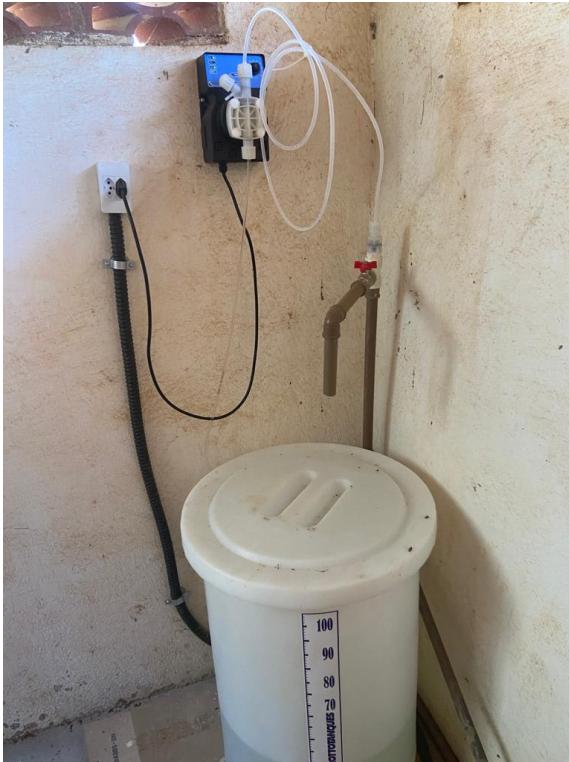
FOTO 05

Não há.

Local; Poço 03

- Obs. Sistema de Cloração onde é adicionado o Hipoclorito de Cálcio para desinfecção da água.

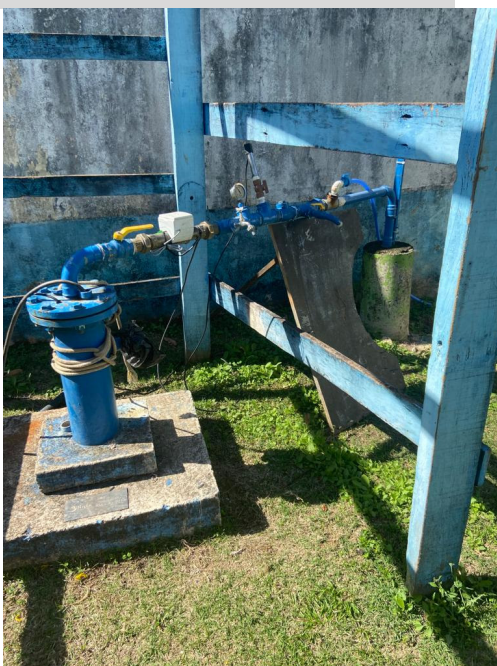
Foto 06

. Não há.

Local, Poço 03

Poço em bom estado de conservação.
