1-RF CASAN N°: 242/2023	2 – Data da Fiscalização: 13 / 07/2023	3 – Concessionária Fiscalizada: Rio+ Saneamento SA.
4 – Endereço da Fiscalização: Reservatório São João, Morro São João	5 - Bairro(s): -	6 - Município: Rio das Ostras - RJ
7 – Objetivo da Fiscalização: Descrever e detalhar as condições operacionais do Reservatório, a cargo da Concessionária Rio + Saneamento S.A. A ação de fiscalização direta foi realizada por profissionais credenciados, visando determinar o grau de conformidade do sistema auditado.		
8 – Representes designados pela Concessionária: Rafael Ribeiro da Silva – Téc Operacional Wendel de A. Ferreira - Operador		
9 – Descrição do(s) fato(s) relevante(s) encontrado(s) na fiscalização: Conforme Relatório e documentação fotográfica em anexo.		
10 - Norma(s) Aplicável(eis): ABNT NBR 12217/1994. - Projeto de Reservatório de distribuição de água para o abastecimento público. Portaria GM/MS nº888/21 – Procedimentos de controle e de vigilância da qualidade da água para consumo humano e seu padrão de potabilidade. Decreto nº 48.225/22 – Regulamento dos serviços de abastecimento de água e esgotamento sanitário.

15 – DESCRIÇÃO DO RESERVATÓRIO

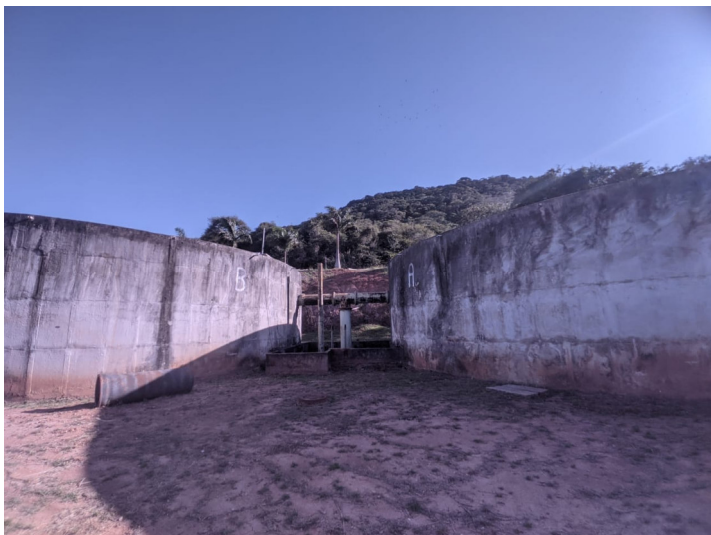
FOTO 1

- a) Não é delimitado por nenhum tipo de cercamento, ficando vulnerável ao acesso de pessoas não autorizadas e de animais de grande e pequeno porte, ao local;
- b) Apresenta paredes descascadas precisando de revitalização da pintura;
- c) Não apresenta escada de acesso externa;
- d) Não possui Placa de Identificação;
- e) Não apresenta macromedidor na entrada e/ou na saída;
- f) Não é feita nenhuma anotação de extravasamento/freqüência;
- g) Não verificamos a presença de para-raios – SPDA;
- h) O Reservatório - Caixa de Passagem, não possui sistema de iluminação no entorno, para o caso de necessidade de uma intervenção noturna;
- i) Não possui dutos de ventilação.

Pintura da parte estrutural descascando;
. Não apresenta dutos de ventilação;
. Não apresenta escada de acesso externa;
. Não é delimitado por nenhum tipo de cercamento.

- Providenciar a revitalização da pintura das paredes e de toda estrutura do reservatório.
- Providenciar dutos de ventilação.
- Providenciar escada de acesso externa de acordo com a Norma de Segurança.
- Providenciar cercamento de forma a limitar a entrada de pessoas não autorizadas e de animais, no local.

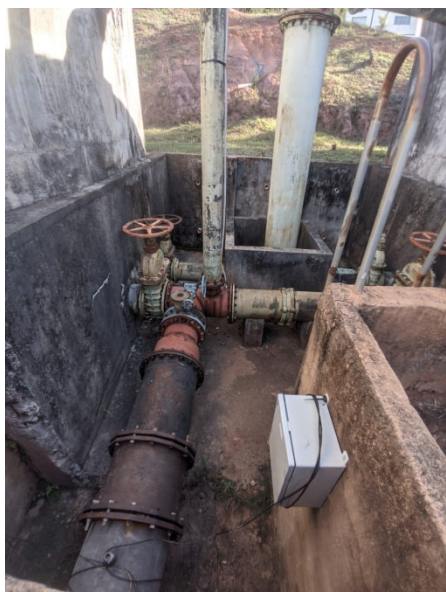
FOTO 2

Não possui Placa de Identificação;
Não possui macromedidor na entrada e/ ou na saída,
Não é feita nenhuma anotação de extravasamento/ frequência.

- Providenciar Placa de identificação, macromedidores e anotações de extravasamento.

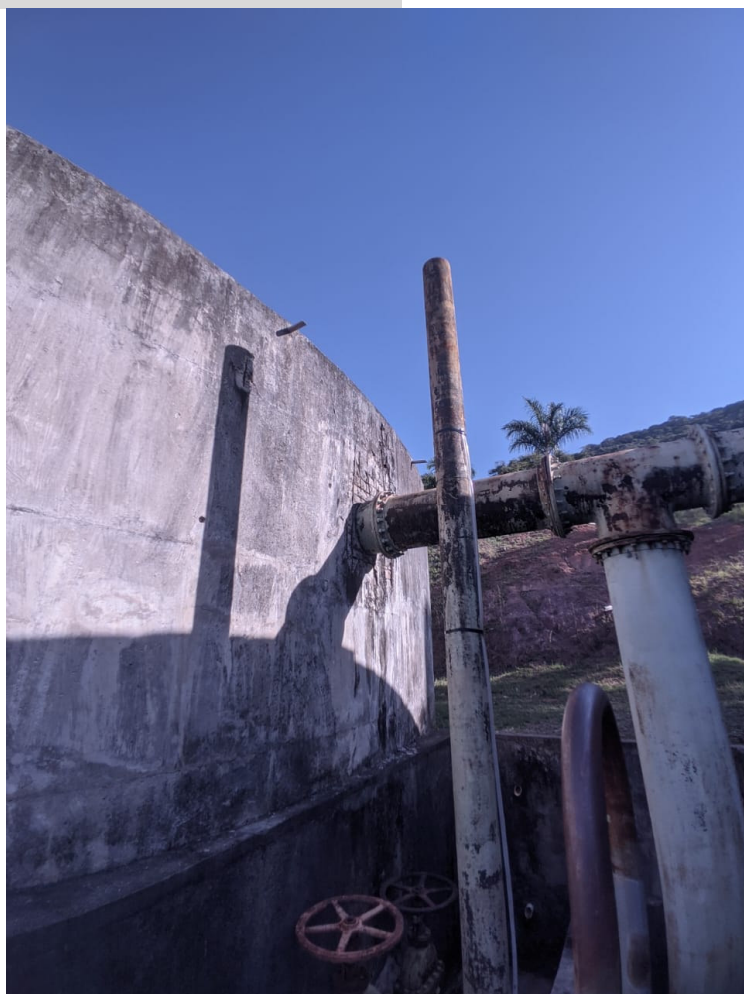
FOTO 3

, Não possui SPDA – Sistema de Proteção Contra Descargas Atmosféricas;
. Não possui Sistema de Iluminação no entorno.

- Providenciar: SPDA e
- Sistema de iluminação.
