Agência Reguladora de Energia e Saneamento Básico do Estado do Rio de Janeiro

Processo nº.: E-12/003/250/2015
Data de Autuação: 18/05/2015
Concessionária: CEG
Assunto: Acidente/Incidente - Forte explosão em prédio residencial localizado na Rua General Olímpio Mourão Filho, São Conrado - Rio de Janeiro - RJ.
Sessão Regulatória: 28 de Abril de 2016

RELATÓRIO

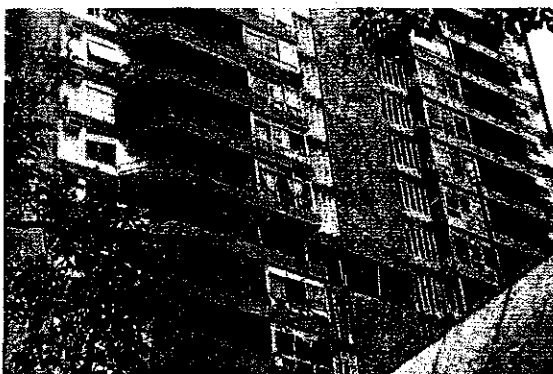
Observando os danos no prédio do acidente (fotos de 02 a 05) e os danos nas unidades do prédio adjacente (fotos 06 e 07), distantes aproximadamente de 20 metros, já se desenhava uma suspeição que o acúmulo de gás, necessariamente deveria ser de grande volume vazado e concentrado de gás, em um espaço não prolongado de tempo, ou seja, não foi feito ao longo de dias.

Foto 02 - 10º andar onde houve a explosão, vista pela Estrada da Gávea

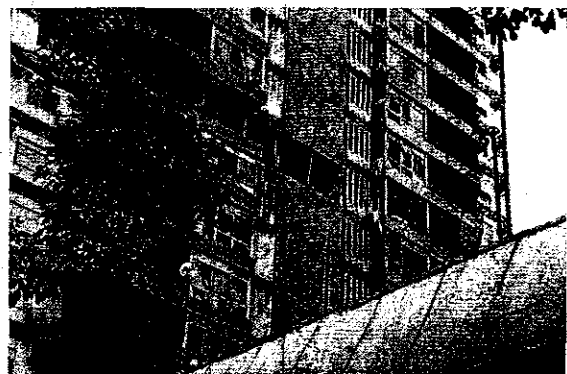
Foto 03 - 10º andar onde houve a explosão, e os demais andares onde houveram danos nas demais unidades, vista pela estrada da Gávea

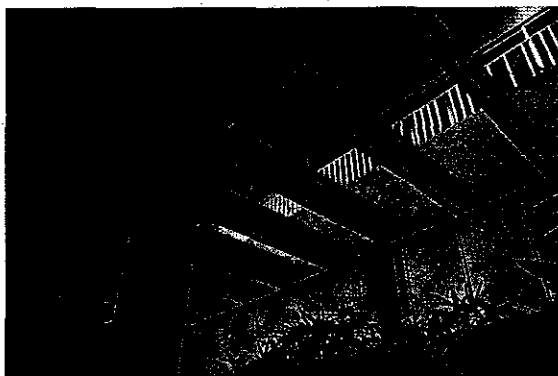
Por volta das 13h00min recebemos autorização (...), para subirmos ao apartamento para realização nossa vistoria no prédio. Ao entramos no prédio já identificamos que houve danos na portaria do prédio e no andar acima que acredito ser uma espécie de 'playground' ou salão de festa, (...), nas fotos de 09 a 16.

Foto 09 - Playground ou salão de festas com as vidraças das janelas quebradas

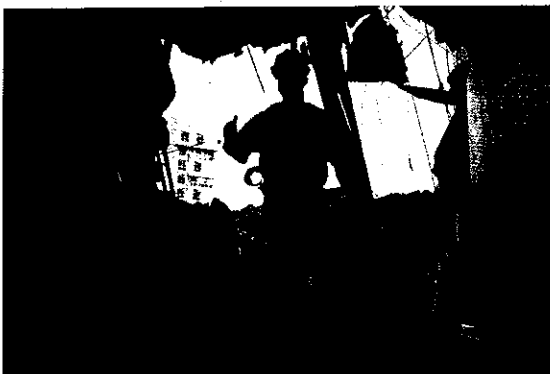
Ao passarmos pelo 09º andar, podemos observar os pisos dos apartamentos 1001 (onde houve o acidente) e do 1101, sobre a cozinha do 901, conforme as fotos 19 a 22, (...).

Foto 19 - Cozinha do apartamento 901.

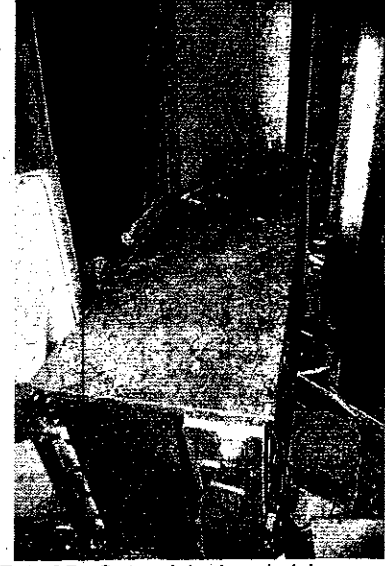
Foto 25 - Outra vista da geladeira do apartamento 1001, tombada em direção ao corredor do prédio, ao fundo a esquerda é possível ver a caixa de comida do elevador, sem a porta do elevador e a direita o acesso ao apartamento ao lado sem a porta (possível apartamento 1002)

Nas fotos 24 a 28, (...), é importante salientar que os escombros estão direcionados no sentido da cozinha para a sala e nas fotos 31 a 33, apresentadas abaixo pode-se observar que os escombros estão direcionados no sentido do quarto da suíte para o outro quarto.

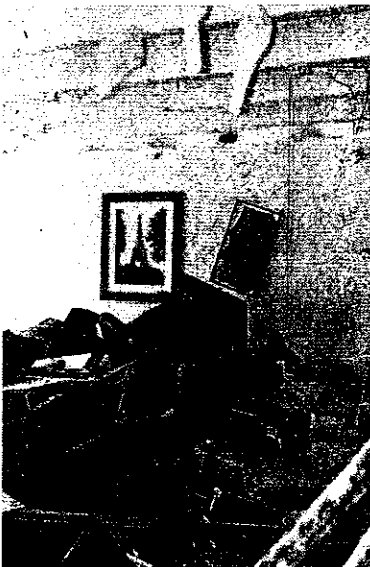
Foto 26 - Vista da sala do apartamento 1001, onde é possível identificar utensílios de cozinha e entulhos pertencentes a parede de divisão da cozinha com a sala.

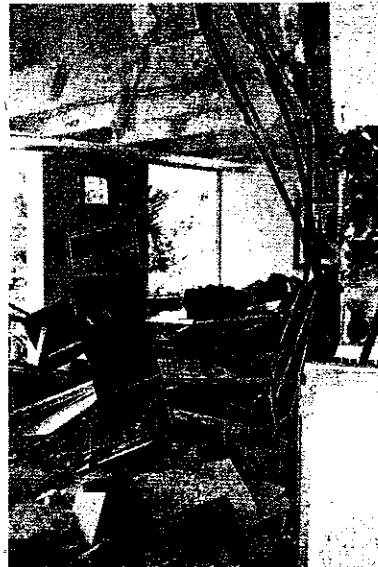
Foto 27 - Sala do apartamento 1001, onde pode ser visto ao fundo a parede divisória com a varanda e o rebaixamento de gesso destruída, além dos destroços espalhados por toda a sala

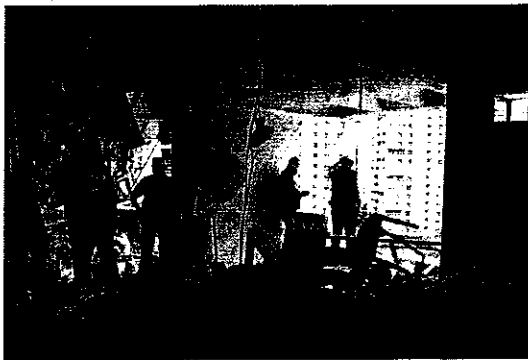
Foto 29 - Outra vista da sala onde pode ser observado a parede divisória com a cozinha e com a varanda destruída, além dos destroços espalhados

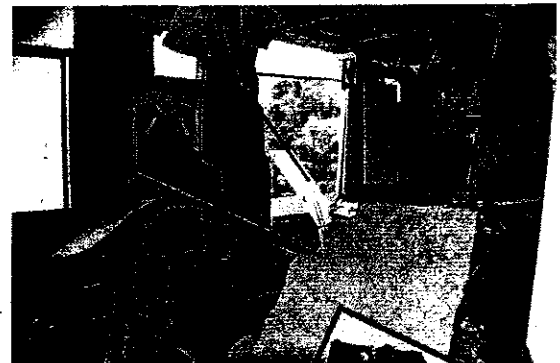
Foto 32 - Outra vista do quarto onde é possível identificar os escombros pertencentes a parede de divisão entre o quarto e a suíte.

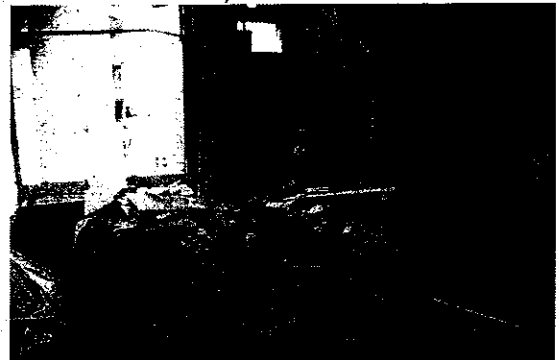
Foto 34 - Vista do quarto da suíte onde é possível observar o quarto pertencente a suíte

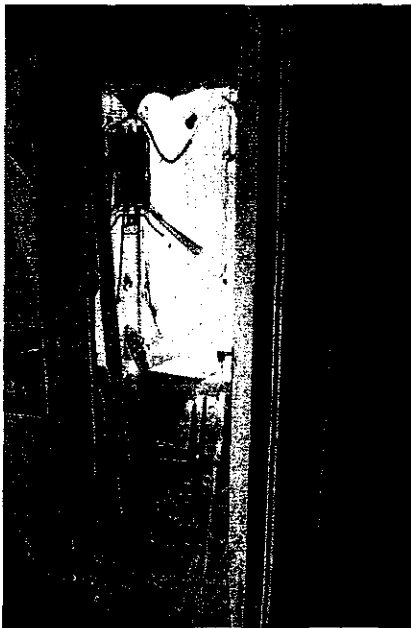
No banheiro da suíte conforme pode ser observado nas fotos de 35 a 38 (...), foi possível identificar que o rabicho que conecta a tubulação de gás ao aquecedor estava solto sendo observado que as roscas que unem as conexões do aquecedor as do rabicho, estavam intactas sendo que havia silicone, no lado externo, na extremidades do rabicho que deveria estar conectada ao aquecedor.

Foto 35 - Vista do corredor para o banheiro da suíte
