RELATÓRIO FOTOGRÁFICO

Fotografias registradas na área da ETR Arroio Fundo durante a vistoria realizada pelo GATE/MPRJ em 14/01/2019

RELATÓRIO DE OPERAÇÃO DA ETR ARROIO FUNDO

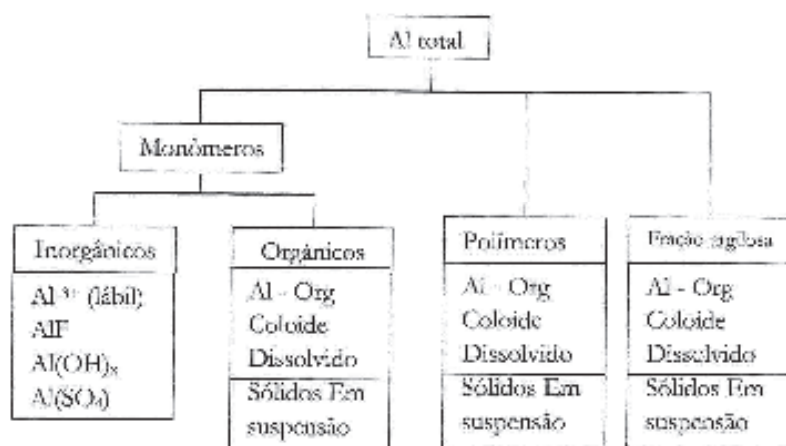
Figura 3 – Esquema representativo das especiação química do Alumínio. Adaptado e traduzido do livro Homeostasis And Toxicology of Non-essential metals, pg. 70.

As espécies poliméricas de Al, apresentadas na Figura 3, são extremamente dependentes da química do meio e obedecem a reações muito complexas para serem aqui apresentadas. A título de informação, vale destacar que o Alumínio pode assumir uma grande variedade de compostos, como apresentado por Sposito (1996)³¹, onde são listadas 127 possibilidades de complexos iônicos orgânicos com o Alumínio em sua composição, a partir de dados gerados pela IUPAC e outros pesquisadores. Sposito expõe também que 90% de todo o alumínio dissolvido na forma orgânica complexada, apesar de não poder identificar ao certo todos os compostos, são ácidos carboxílicos, principalmente ácidos fúlvicos e húmicos, com base nas propriedades conhecidas destes complexos orgânicos. Cita que vários outros autores entendem que a formação de íons polinucleares com Alumínio e compostos orgânicos ocorre e que podem inclusive formar complexos do Alumínio com ácidos fúlvicos e com ácidos salicílicos. Por fim, o autor conclui que há necessidade de futuros estudos mais detalhados das propriedades químicas (peso molecular, porcentagem de aromaticidade, tipo de grupo funcional e distribuição, etc.) para poder modelar com sucesso as interações entre o Alumínio e os compostos orgânicos em sistemas naturais.

O hidróxido de alumínio (Al(OH)₃), apresentado na Figura 3, gerado é um colóide carregado positivamente que ao entrar em contato com as impurezas carregadas negativamente e com o polímero catiônico forma os flocos com maior diâmetro, incorporando o lodo, que será flotado na próxima etapa. Parte deste lodo acaba sendo depositado no fundo do corpo hídrico, fazendo com que os produtos químicos utilizados

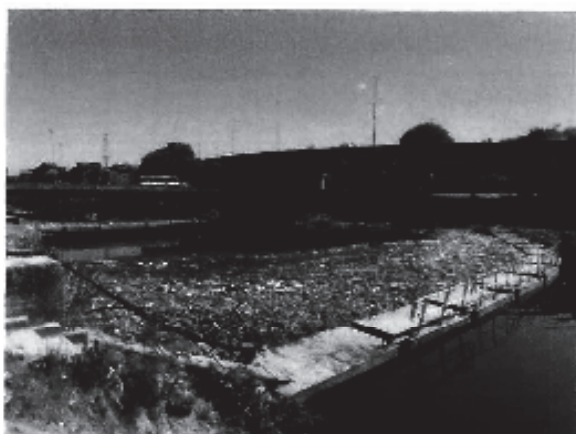
Figura A.1 - Barreira flutuante responsável pela retenção de resíduos sólidos flutuantes de maiores dimensões.

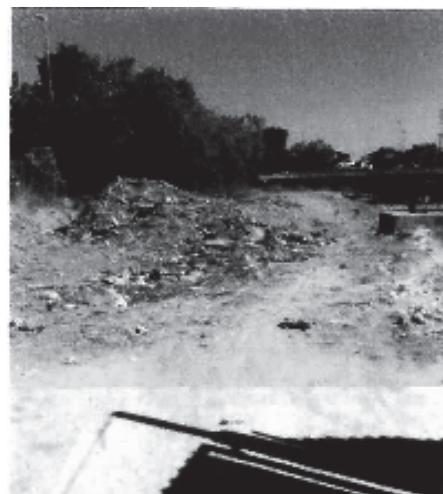
Figura A.2 - Área localizada na margem direita do rio e destinada ao armazenamento de resíduos sólidos retidos pela barreira flutuante e removidos do leito pela peneira estática, em etapa posterior do processo da ETR.

- Em relação às condicionantes da LMO n. 001016/2013, ressalta-se a disposição inadequada de resíduos sólidos na margem direita do rio Arroio Fundo e o lançamento de parte do lodo gerado no processo da ETR na rede coletora de esgoto operada pela CHDAE, além de ser considerado inadequado o pedido de atendimento à NT-202.R-10 e à DZ 215.R-4, que tratam de padrões de lançamento e controle de carga orgânica de efluentes líquidos, uma vez que na estação não ocorrem processos de tratamento e/ou lançamento de efluentes, mas sim de tratamento das águas do rio. Portanto, considera-se mais coerente que seja solicitado na licença o atendimento à Resolução CONAMA n. 357/2005, que estabelece os padrões de qualidade da água de acordo com a classificação do curso hídrico.

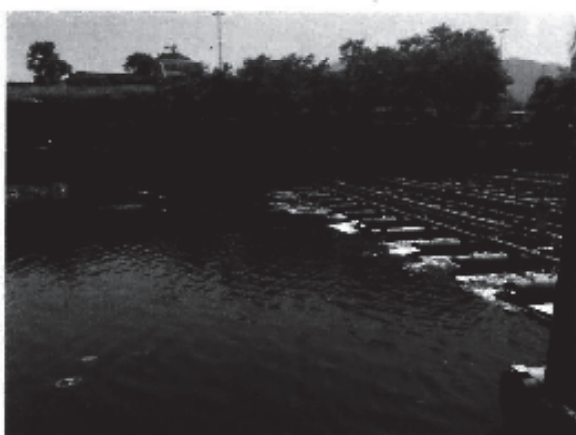
Figura A.3 - Trecho do rio imediatamente a jusante da barreira flutuante, onde se pode ter uma visão frontal da plataforma flutuante que abriga os sistemas de aeração e de injeção de produtos químicos que compõem o processo da ETR.

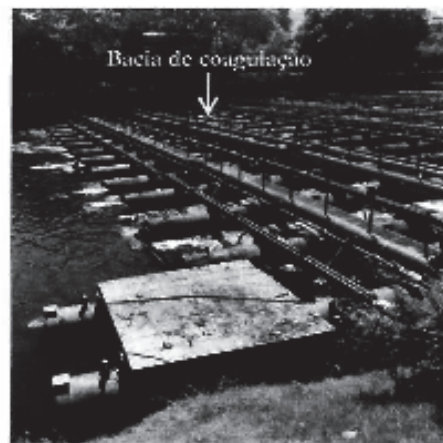
Figura A.4 - Etapa de coagulação realizada através da adição de sulfato de alumínio (coagulante) associada à aeração para mistura lenta, aplicados através de sistemas instalados na plataforma flutuante.

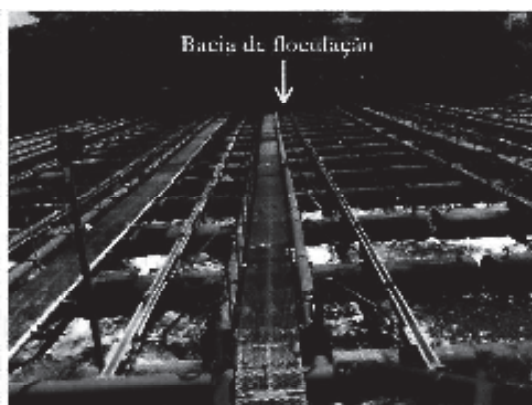
Figura A.6 – Linha de floculação a partir da adição de polímero catiônico (floculante) associada à aeração, aplicados através de sistemas instalados na plataforma flutuante a jusante da bacia de coagulação.

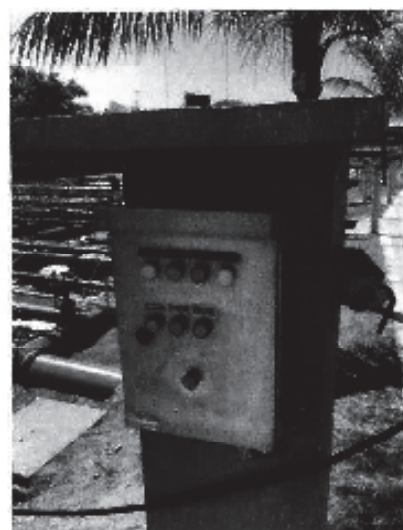
Figura A.8 – Painel de controle do sistema de aeração.

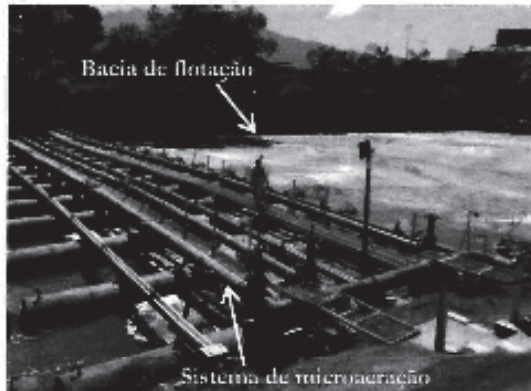
Figura A.9 – Etapa de flotação auxiliada por sistema de microaeração instalado na plataforma flutuante a jusante da bacia de coagulação.

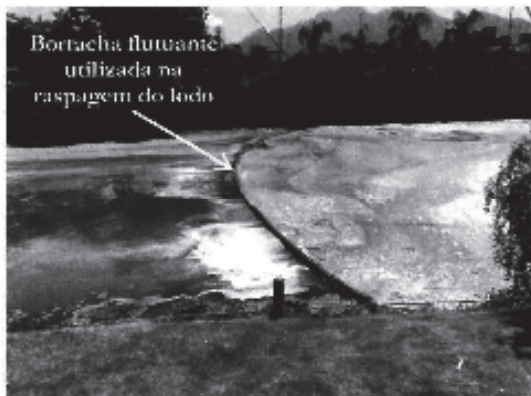
Figura A.11 – Processo de raspagem superficial do lodo flotado feito por uma estrutura de borracha flutuante. Nota-se que parte do lodo ainda permanece na bacia de flotação após a raspagem.

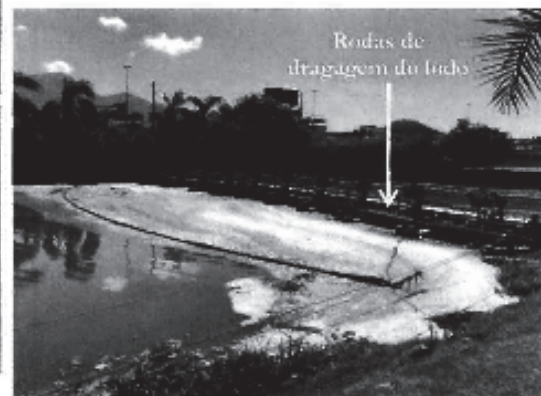
Figura A.12 – Direcionamento do lodo flotado até as rodas de dragagem através do processo de raspagem.

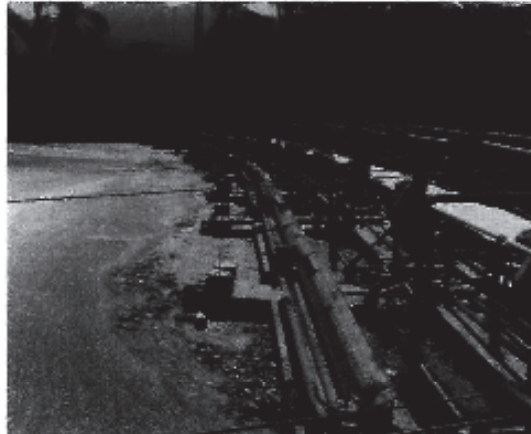
Figura A.13 – Rodas de dragagem responsáveis pela remoção do lodo flutuante do leito do rio.

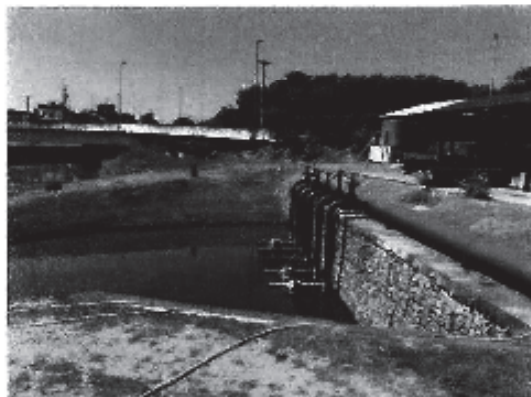
Figura A.15 – Sistema de bombeamento da água a jusante da ETR para reciclo, sendo injetada no processo junto ao sistema de microaeração.

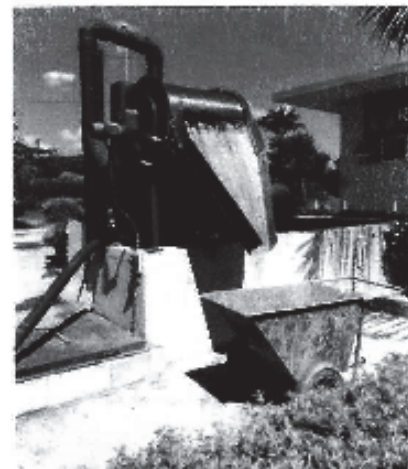
Figura A.16 – Peneira estática que remove os sólidos do lodo proveniente das rodas de dragagem. Estes sólidos são armazenados na área mostrada na Figura A.1, juntamente com os resíduos retirados pela barreira flutuante.

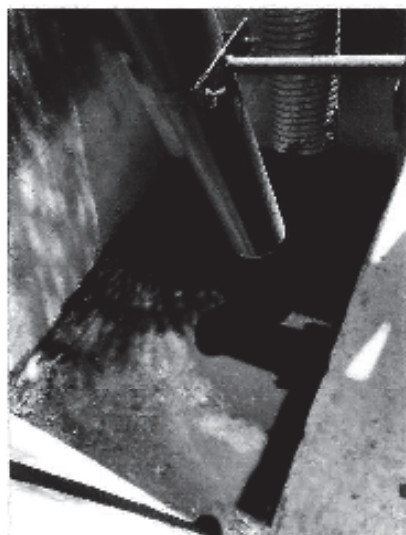
Figura A.17 – Poço que recebe a parcela semi-sólida de lodo flutuante removido do leito do rio, após passagem pela peneira estática, de onde é bombeado para a rede coletora de esgoto operada pela CEDAT.

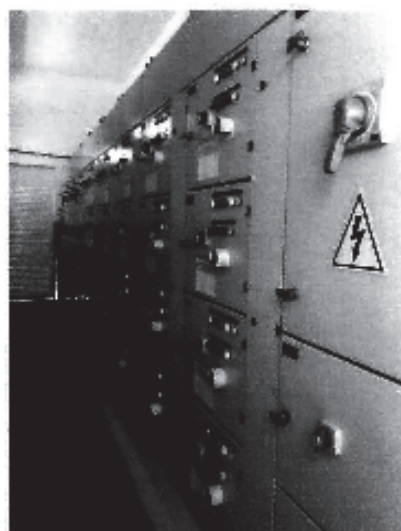
Figura A.18 – Sala de controle das rodas de dragagem.

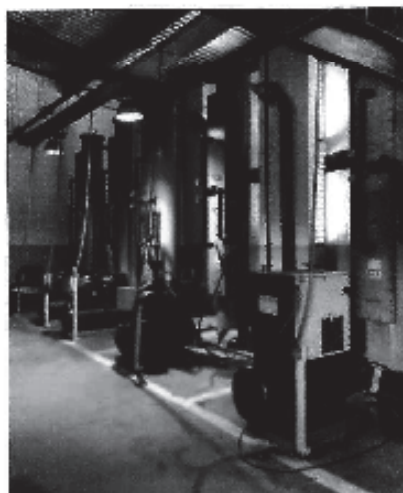
Figura A.19 – Sala de controle do sistema de microaeração.

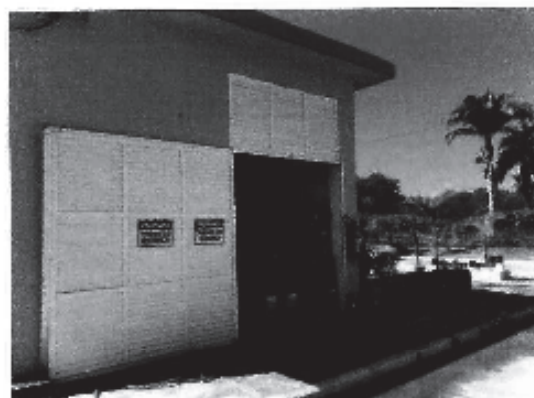
Figura A.20 – Local de estocagem dos produtos químicos utilizados na ETR.

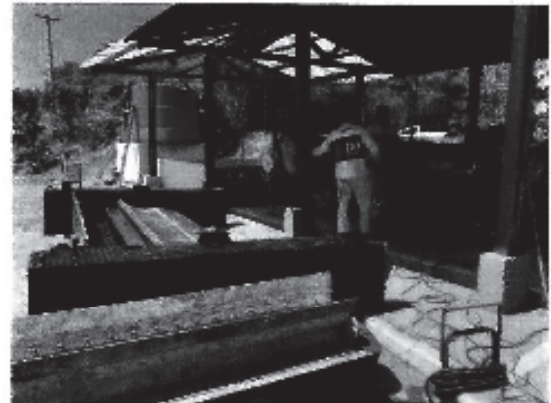
Figura A.22 – Área destinada à oficina para manutenção dos equipamentos utilizados no processo realizado na estação.

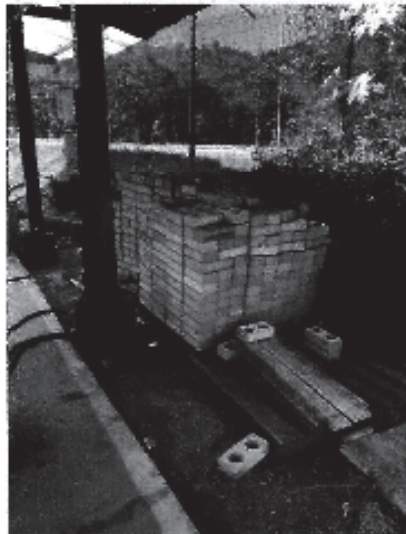
Figura A.23 – Tijolos produzidos experimentalmente a partir de resíduos provenientes do lodo flutuado removido do leito do rio. Foi informado durante a vistoria que a produção de tijolos encontra-se paralisada.

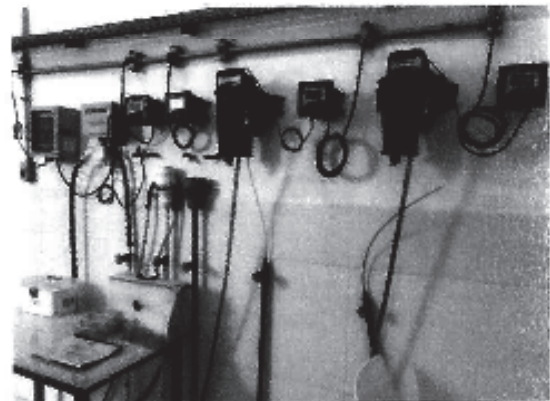
Figura A.24 – Aparelhos eletrônicos utilizados para a dosagem dos produtos químicos utilizados na FTR. Foi informado durante a vistoria que estes equipamentos encontram-se inoperantes e que a dosagem está sendo feita de forma manual.

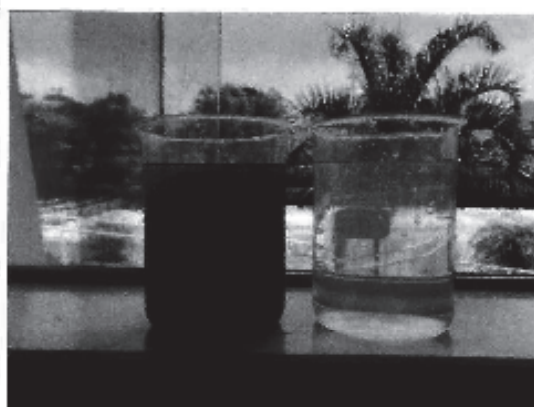
Figura A.26 – Amostras de água do rio coletadas a montante (à esquerda) e a jusante (à direita) da ETR no momento da vistoria.
