RELATÓRIO DE VISTORIA TÉCNICA CARES Nº 06/2019

ASSUNTO: INQUÉRITO CIVIL Nº 142/2017 - SUBSTITUIÇÃO DA REDE RUA IDUMÉ

Foi realizada vistoria técnica em 20/02/2019, na Rua Idumé, bairro Brás de Pina, Rio de Janeiro, para verificar a conclusão da substituição de tubulação da rede de distribuição para melhoria no abastecimento nos números 606 e 648, conforme a CEDAE havia informado na resposta ao Ofício AGENERSA/PRESI nº 308/2018, às fls. 69.

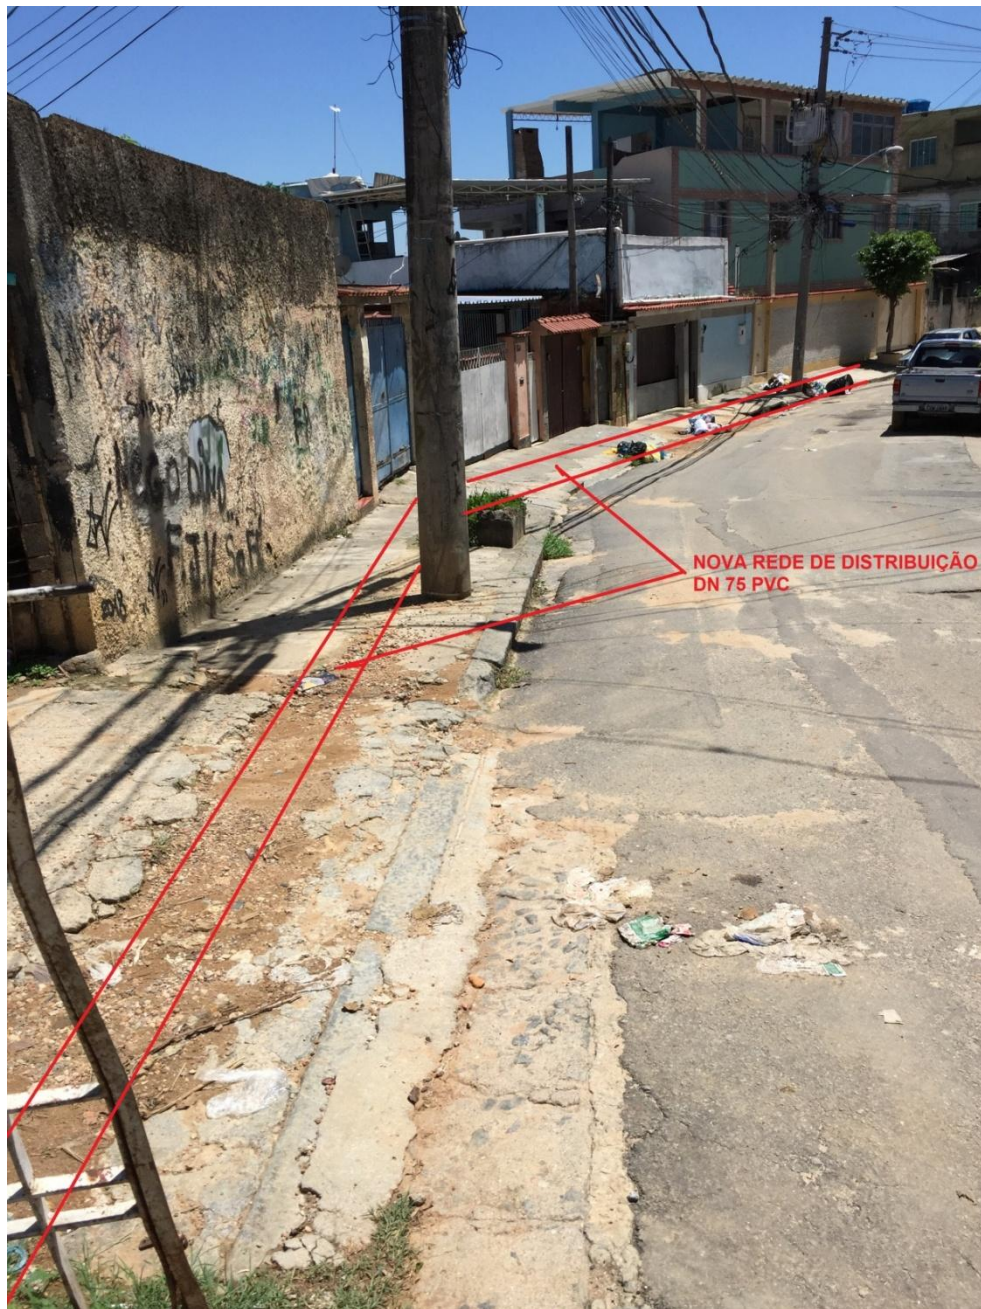
LOCAL DO ASSENTAMENTO DA TUBULAÇÃO DN75MM

A CEDAE substituiu a tubulação existente, DN50mm, por uma nova tubulação com DN75mm, PVC. A substituição da tubulação, aproximadamente 300 metros, foi iniciada na Rua Idumé esquina com Rua Orioca, até o seu final, onde se tem um "cul-de-sac".

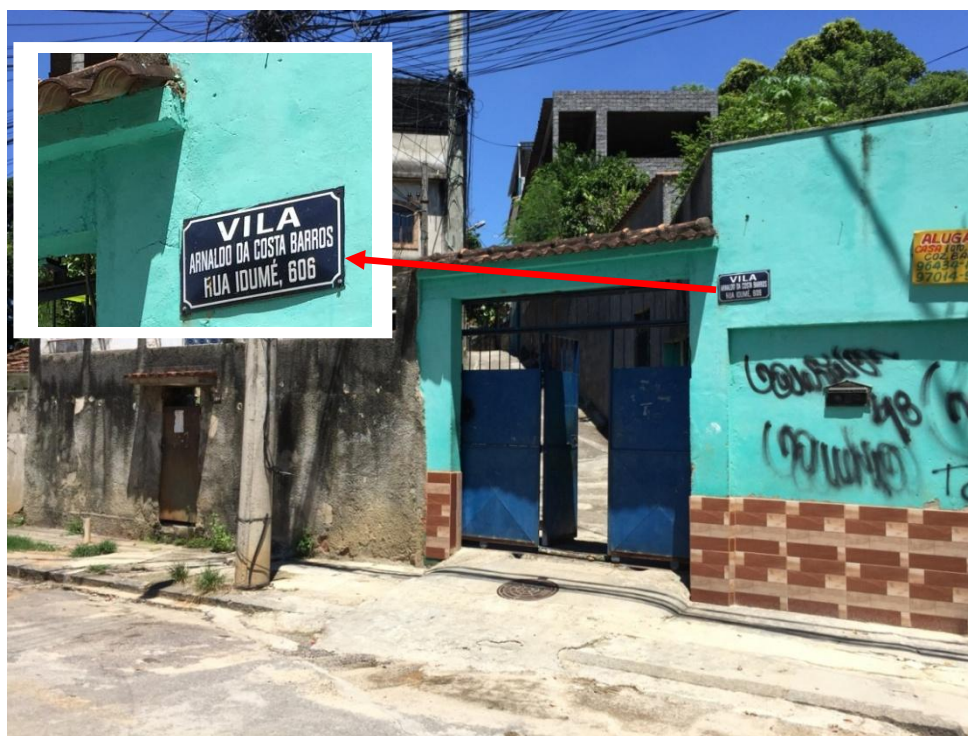
Constatamos no numero 606 a existência de uma cisterna com capacidade de apenas 1m³ para atender todas as residências construídas no terreno. O volume dimensionado para a cisterna não está de acordo com as prescrições do Decreto 553/76 de 16/01/1976 e Decreto nº 22.872/96, de 28 de dezembro de 1996, tendo em vista as condições e o regime de abastecimento local.

Concluiu-se, então, que as residências que possuem cisternas, conforme determina o Decreto 553/76 de 16/01/1976 e o Decreto nº 22.872/96, de 28/12/1996, não reclamam da falta de abastecimento e/ou intermitência.

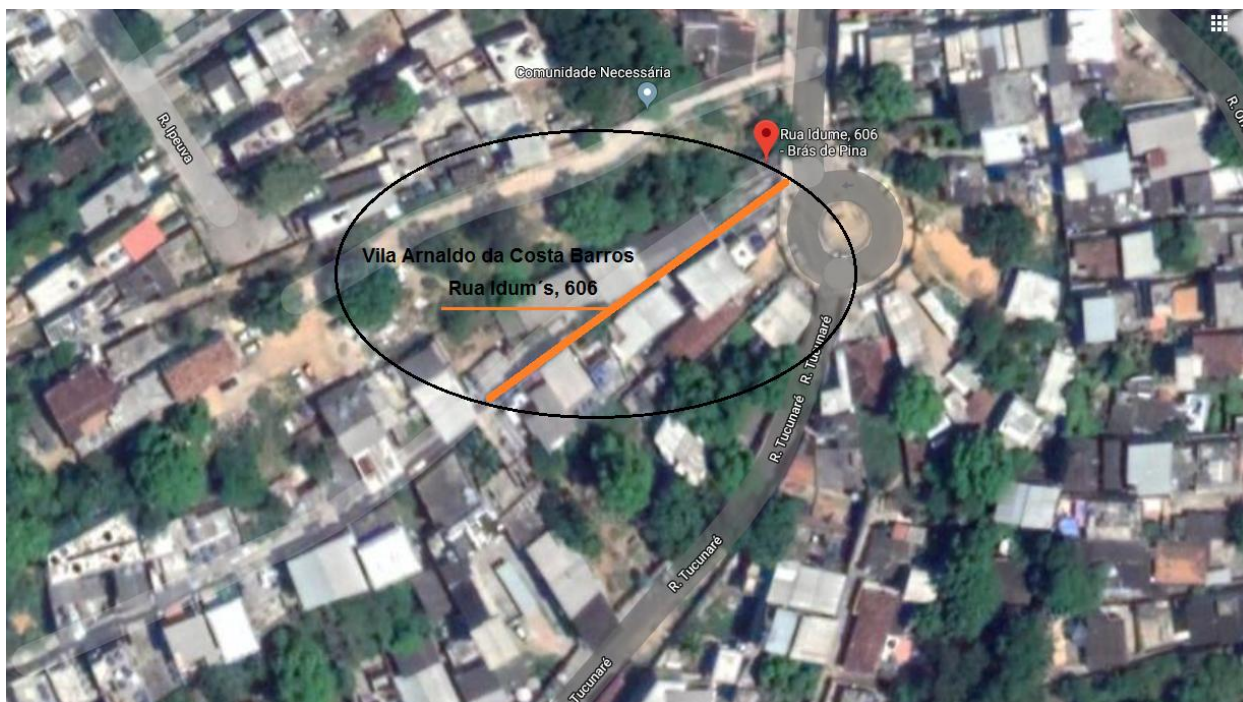
VISTA AÉREA DA VILA ARNALDO DA COSTA BARROS

As residências foram construídas em cotas superior ao nível da rua, com desnível geométrico entorno de 3 (três) metros.

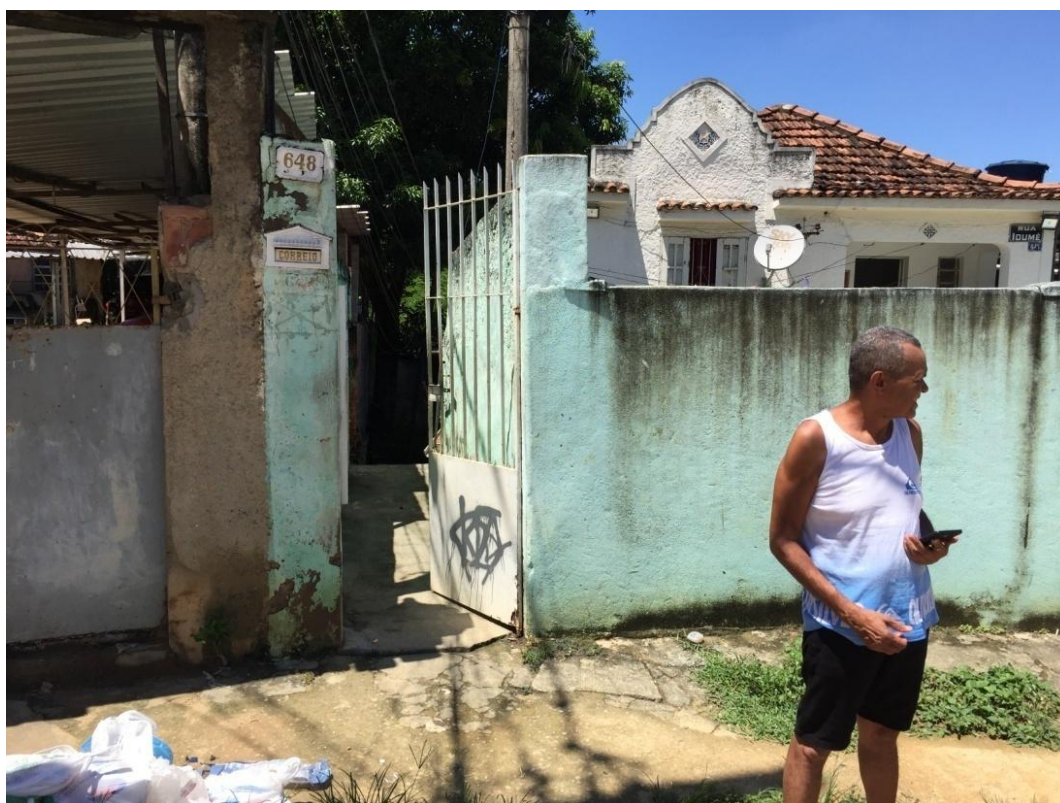
RESIDÊNCIA 648

Na residência de número 648, o morador e reclamante no P.P., informou que houve uma melhora também no abastecimento durante os dois primeiros meses após conclusão das obras.

Segundo o consumidor, a sua residência tem um cisterna com volume suficiente para suportar de 03 (três) a 04 (quatro) dias a intermitência no abastecimento, quando ocorre.

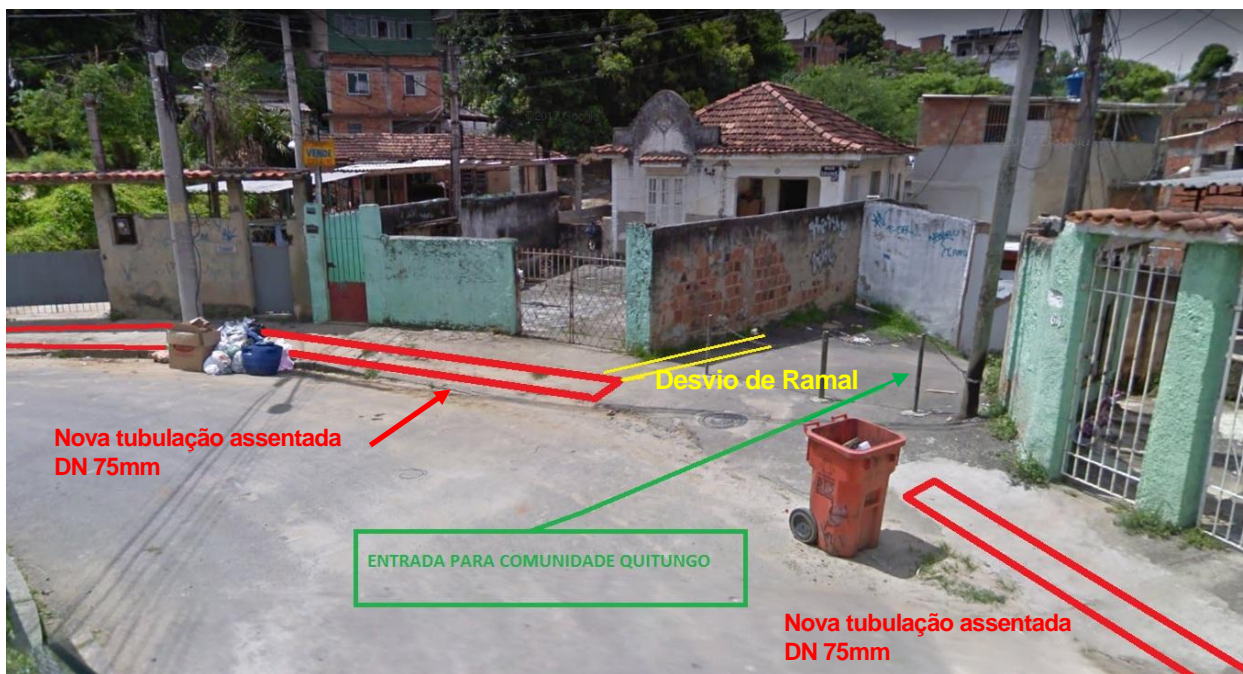
ESQUEMA DA SITUAÇÃO NA RUA IDUMÉ, NO “CUL-DE-SAC.”

Além do mais, constamos na vistoria um desvio de ramal não executado pela CEDAE, que atende a **Comunidade Quitungo**. Este desvio pode ser a causa da falta de pressão nas residências da Rua Idumé.
