RELATÓRIO DE FISCALIZAÇÃO AGENERSA/CASAN Nº 10/2022

ASSUNTO: Ocorrência 2022005609

A Visita Técnica foi realizada em 10/05/2022, na Rua Almirante Alexandrino, 1886, casa 120 – Santa Teresa/RJ.

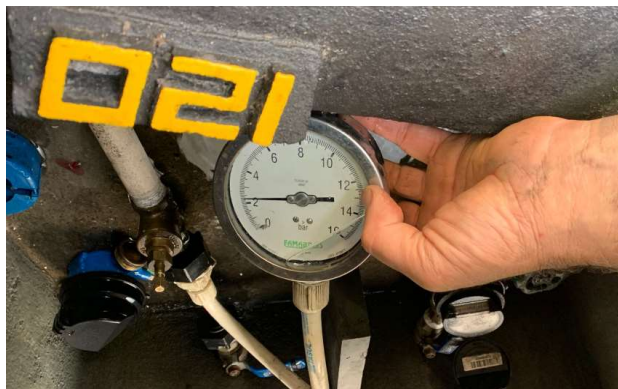
Chegando ao local encontramos os funcionários da Concessionária instalando o manômetro para verificar a pressão existente no hidrômetro, foi medido inicialmente 24 m.c.a. no HD que pertence ao número 120, que é o imóvel do reclamante. Fomos informadas que a região é abastecida por manobras e recebe água de forma intermitente. Solicitamos que a equipe fechasse o registro do reservatório que abastece o imóvel verificando assim a pressão de 7 m.c.a. Dessa forma foi constatado que mesmo em dias de manobra a residência segue com abastecimento, porém com a pressão reduzida.

Manômetro instalado na residência nº 120 mostrando pressão de 24 m.c.a.

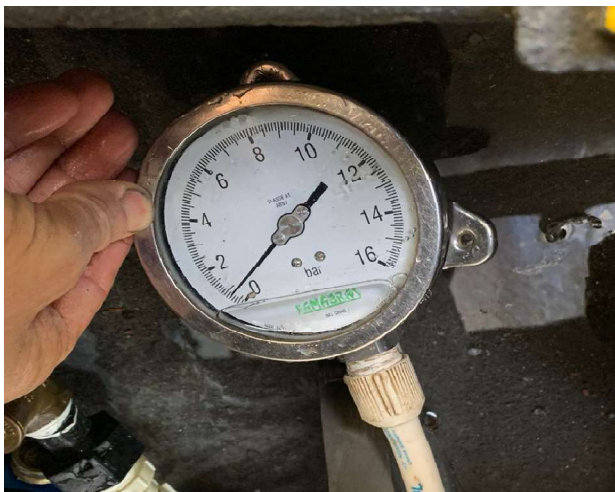
Manômetro instalado no HD da residência mostrando pressão de 7 m.c.a. após o fechamento do registro do reservatório demonstrando a manobra

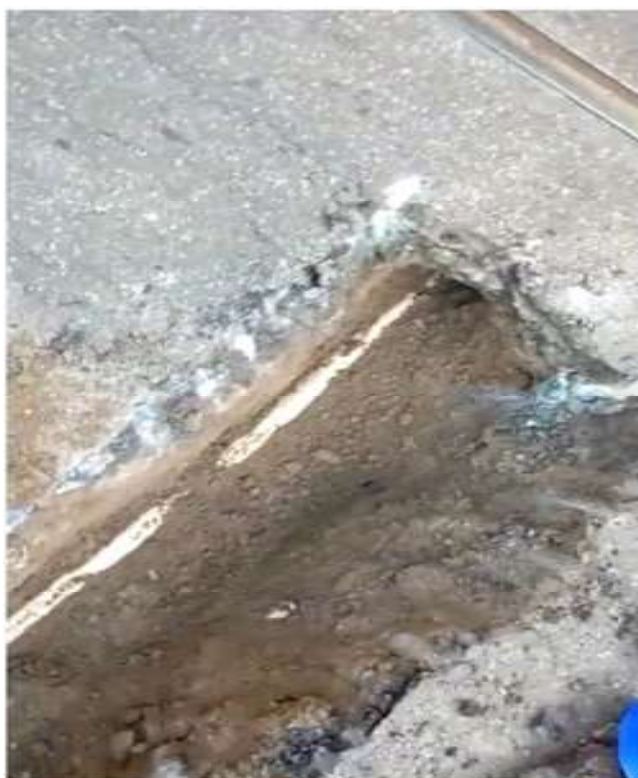
Imagem enviada pelo Engº Matheus Chagas à respeito da execução da desobstrução do ramal. A execução estava seguindo o distribuidor quando parou por causa do trilho

Diante do que foi encontrado no local, Sr. Samuel informou que a solução será uma desobstrução do ramal do usuário. A execução se iniciou no mesmo dia da vistoria (10/05/2022) por meio da O.S 946812/2022-1. Até o presente momento o serviço não foi finalizado devido à existência dos trilhos do Bonde de Santa Teresa na localidade, e que, para continuar, necessita da licença emergencial para realizar o serviço no período noturno.
