# **RELATÓRIO DE FISCALIZAÇÃO**

## **AGENERSA/CASAN Nº 011 / 2023**

### **Unidade de Tratamento (UT)**

### **GÁVEA PEQUENA**

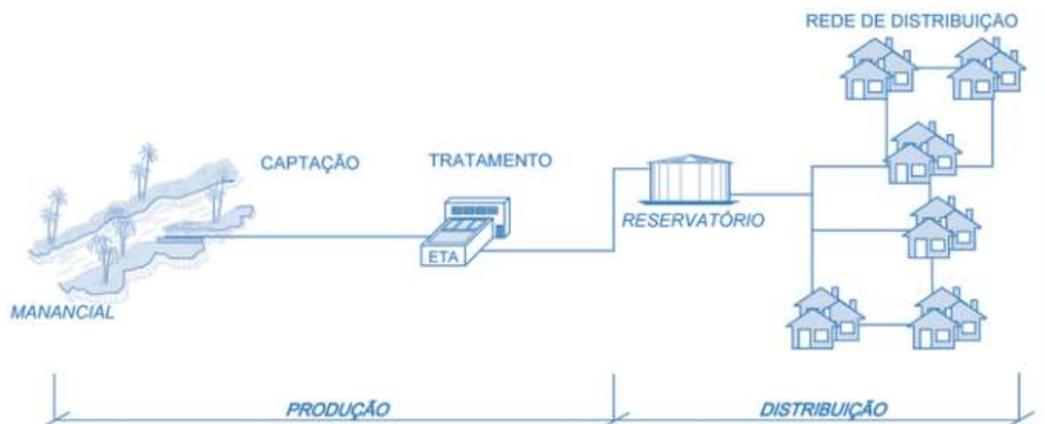
Figura 2 – Esquema Simplificado de um Sistema de Abastecimento

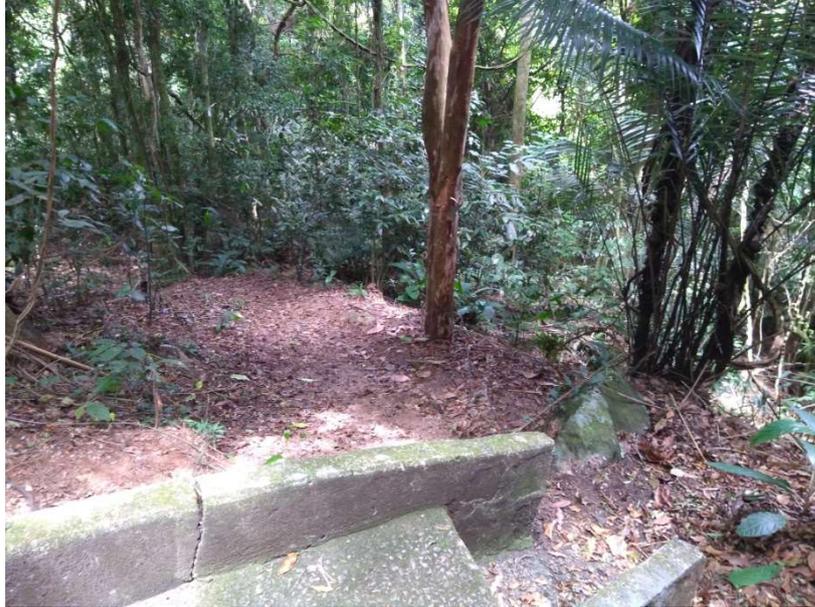
Acesso a UT Gávea Pequena

- a) Acesso da UT por dentro da mata por área de preservação, não sendo permitida pavimentação do acesso; O mesmo em relação as outras caixas de captação, onde só é permitida a capina do acesso.
- b) Sistema de desinfecção aparentemente funciona em boas condições. No entanto não há filtração, contrariando a Portaria 888/2021 do Ministério da Saúde.
- c) Estrutura do reservatório, em cantaria de pedras, está em boas condições;
- d) Laboratório de análise de água é utilizado o da UT Afonso Viseu;
- e) Aspectos gerais da estrutura física da U.T. em boas condições de operação .
  - i) Não há licença de operação, outorga, e plano de contingência na unidade.

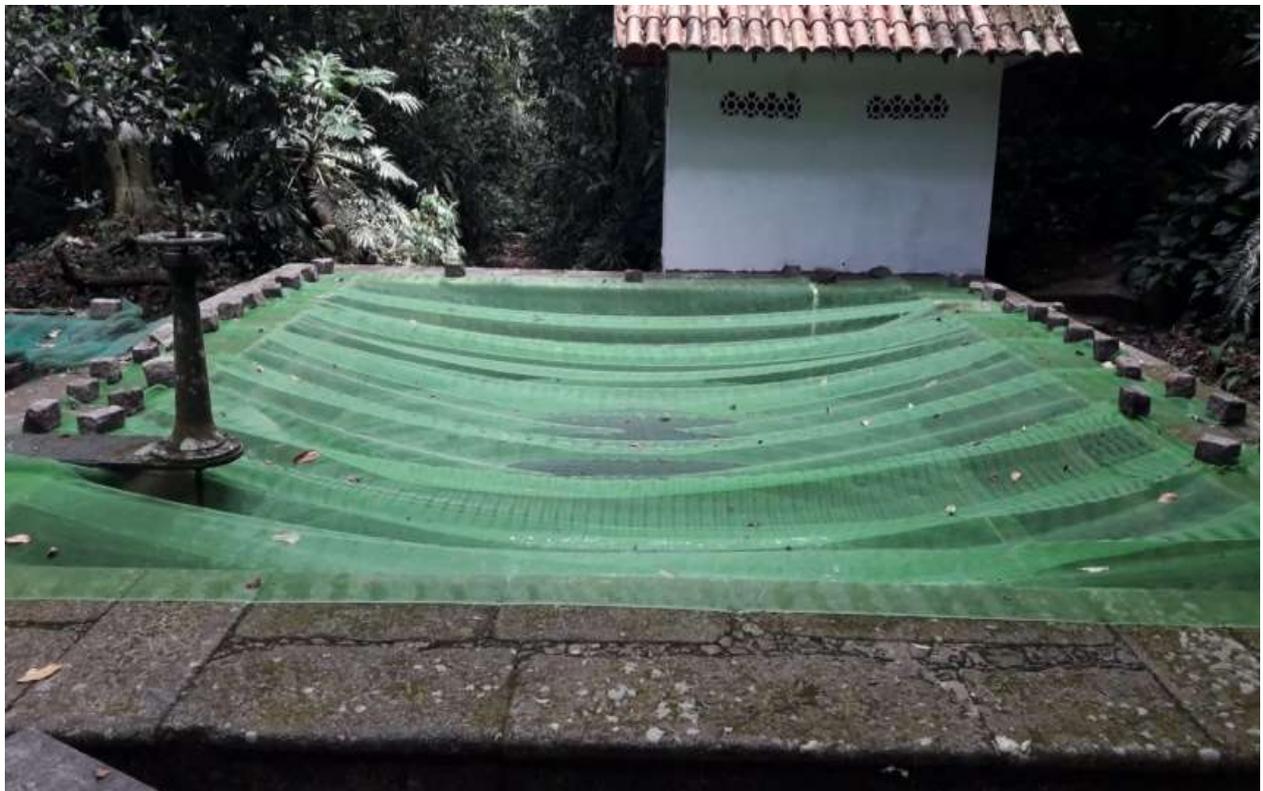
Nesse reservatório, ocorre a aplicação de Hipoclorito de Cálcio, que é amplamente utilizado para a desinfecção de água potável, por ser um forte agente desinfetante e sanitizante, lançado diretamente no reservatório, que distribui por gravidade através de tubulação de 300 mm. Como se trata de uma água captada numa área de conservação, de classe especial, segundo a Resolução CONAMA 357, o tratamento da água é realizado apenas com a cloração e posterior adição de fluor distribuído para a região atendida, conforme mencionado neste relatório.

Reservatório/Tratamento da UT Gávea Pequena

- a) Construir filtros para a adequação à Portaria 888/2021
- b) Providenciar placa para identificação do manancial;
- c) Apresentar o plano de contingência, mapa de risco, e a outorga.
- d) Apresentar as respectivas Licenças Ambientais pertinentes a UT;
- e) Manter a licença ambiental exposta de forma visível (frente e verso)

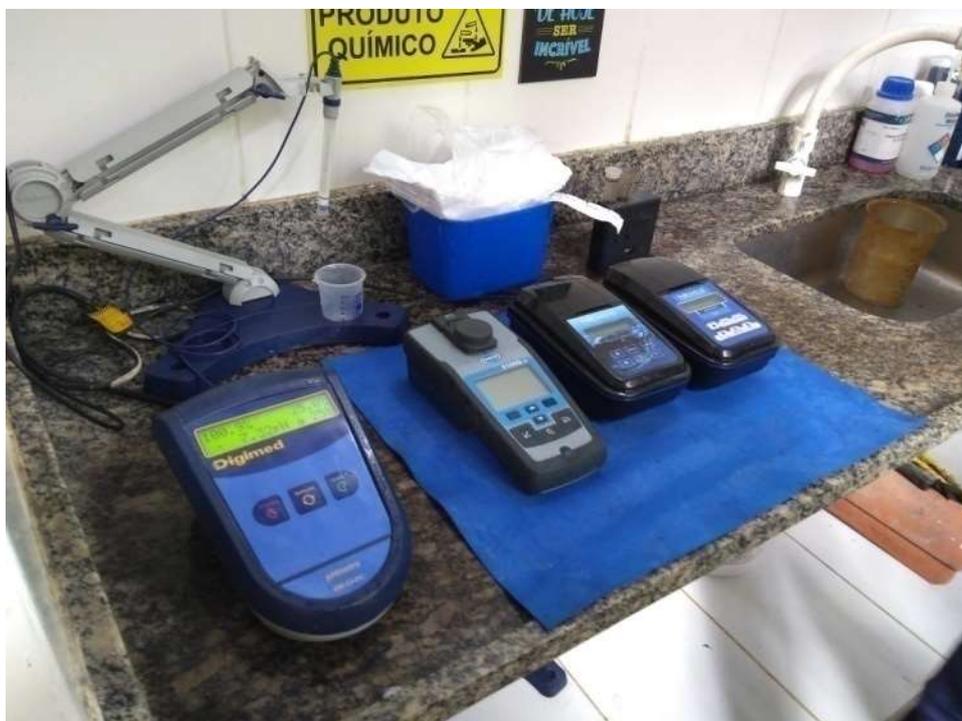
Laboratório- UT Afonso Viseu, utilizado pela UT Gávea Pequena

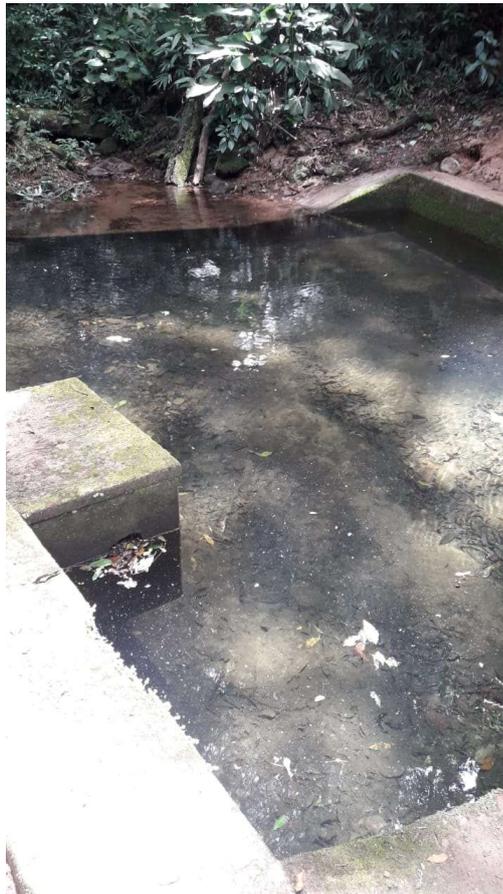
A (UT) capta por gravidade água dos mananciais de 9 (nove) caixas de captação a sua montante de nascentes a distância aproximada de 300 m da primeira até 3000 m da nona.

Primeira Caixa de Captação a +/- 380,0 m da UT Gávea Pequena
