RELATÓRIO DE FISCALIZAÇÃO AGENERSA/CASAN Nº 15/2022

ASSUNTO: Ofício n.º 0169/2022, de 29 de março de 2022 - Solicitação de Manifestação – IC 424/2022 – 2ª PJDC

A Visita Técnica foi realizada em 02/06/2022, na Rua Paulo Brame, 55 – Campo Grande – Rio de Janeiro/RJ.

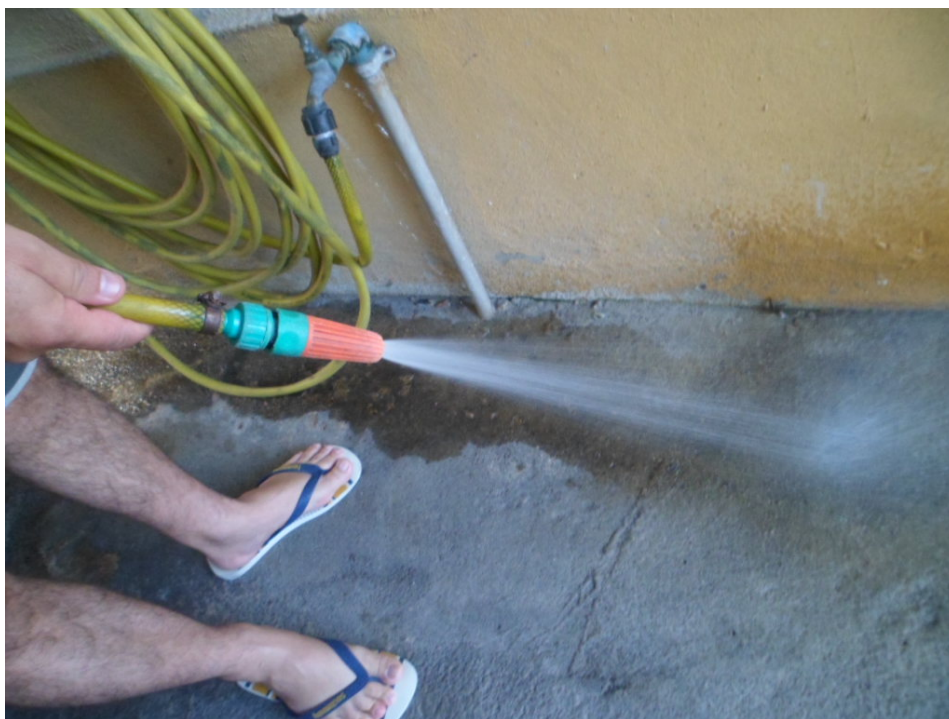
Esta fiscalização constatou que no endereço foco da denuncia encontrava-se com o abastecimento normalizado, conforme foto n° 05, e foi medido a pressão manométrica na torneira interna do imóvel, encontrando 26 m.c.a, conforme foto n° 06.

Foto 05 – Abastecimento Normal, Torneira Interna com Água

Observou-se que no referido imóvel só tem um reservatório superior de 1.000 litros. Segundo informações da denunciante, Sra. Claudia Vieira, essa reservação de água atende a sua residência. Tendo em vista as informações da CEDAE que essa intermitência vai continuar, a fiscalização desta CASAN sugeriu a usuária que aumentasse a capacidade de reservação de água para atender essa nova demanda de fornecimento.

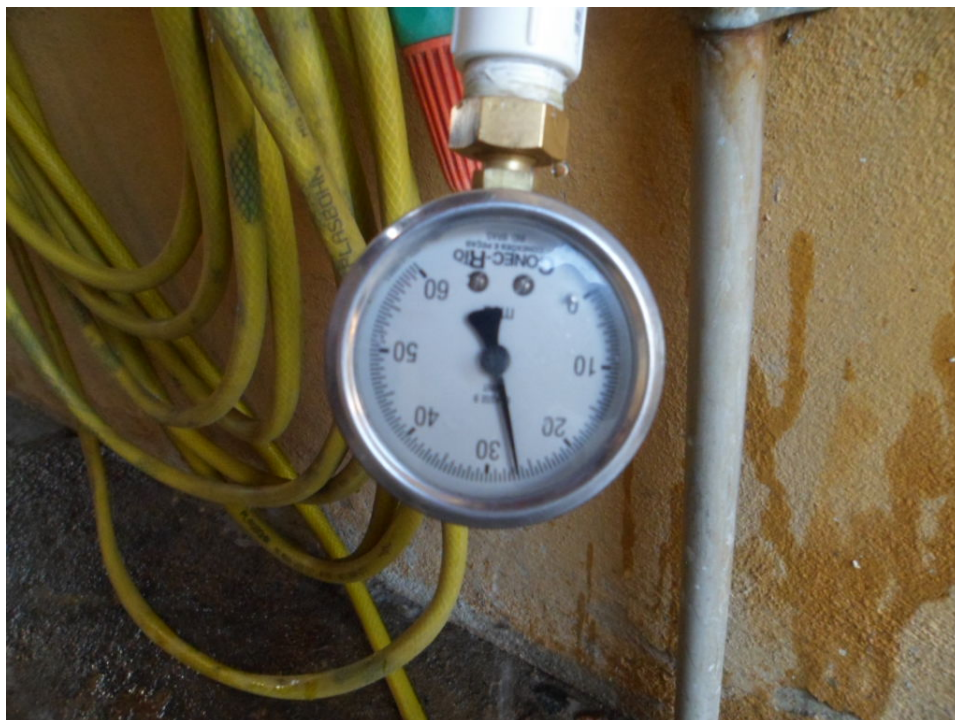
Foto 06 – Manômetro marcando 26 m.c.a.
