RELATÓRIO DE FISCALIZAÇÃO AGENERSA/CASAN Nº 16/2022

ASSUNTO: FALTA D'ÁGUA – LOCAL COM REDE

A Visita Técnica foi realizada em 02/06/2022, na Rua Bela Aurora, 300 – Campo Grande – Rio de Janeiro/RJ.

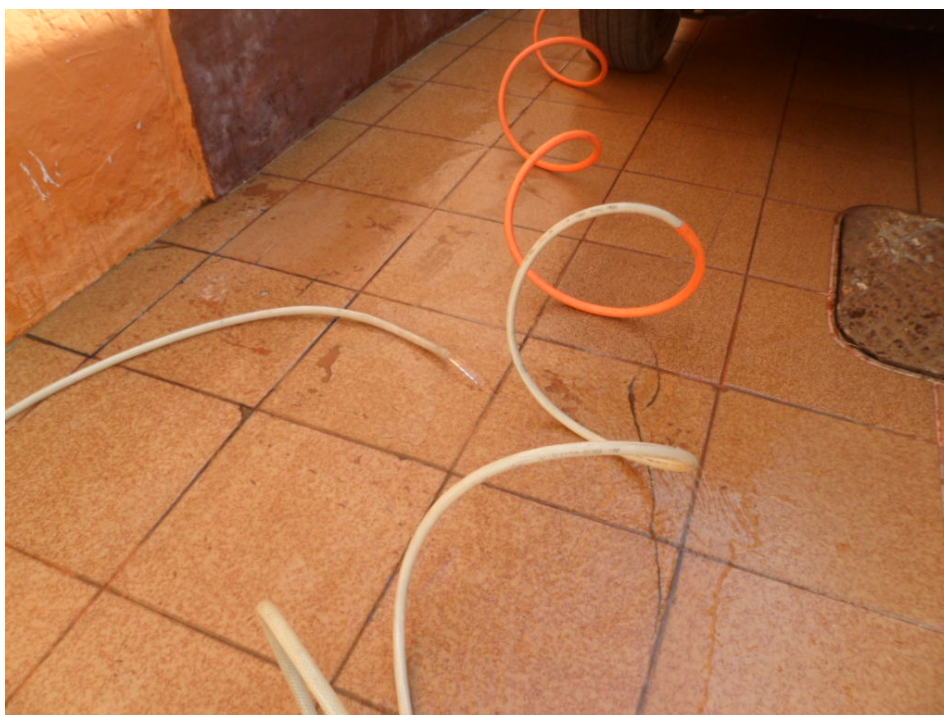
Cumprе mencionar que este Agente de Fiscalização da Casan, acompanhado do representante da CEDAE, ao chegar no endereço da autora da denúncia, observou que a mesma estava lavando o quintal e a calçada, já se constatando, pois, que estava com abastecimento normal de água em sua

residência. Cabe resaltar que essa atitude realizada pela autora da denúncia, compromete o abastecimento dela e dos vizinhos usuários que estão numa cota mais elevada.

Foto 03 – Mangueira com Água, Lavando o Quintal e Calçada

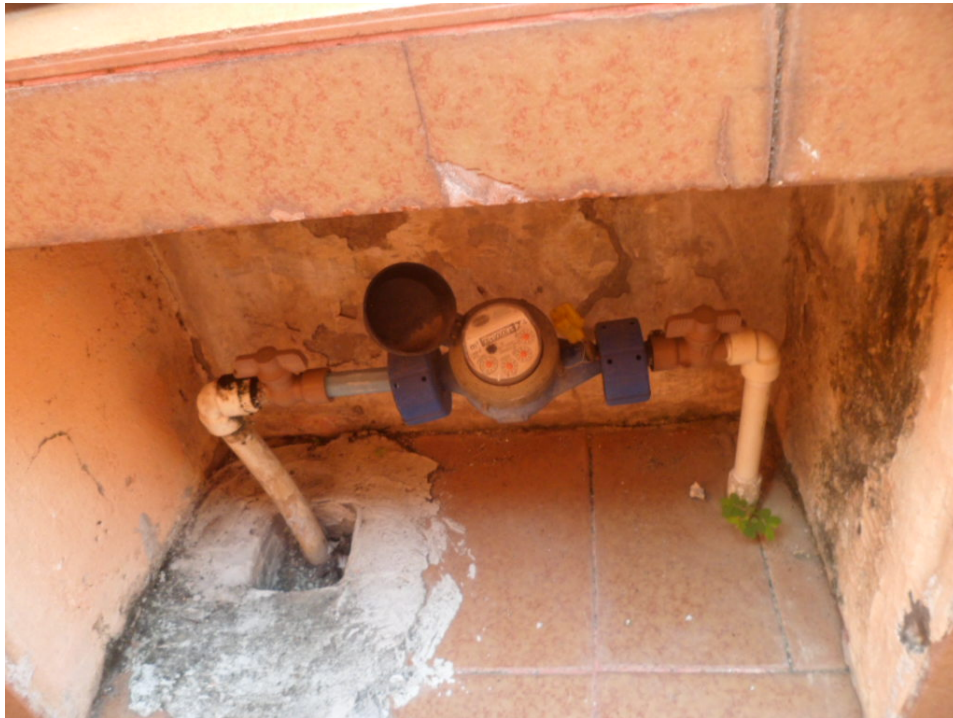
Foto 04 – Caixa do Hidrômetro

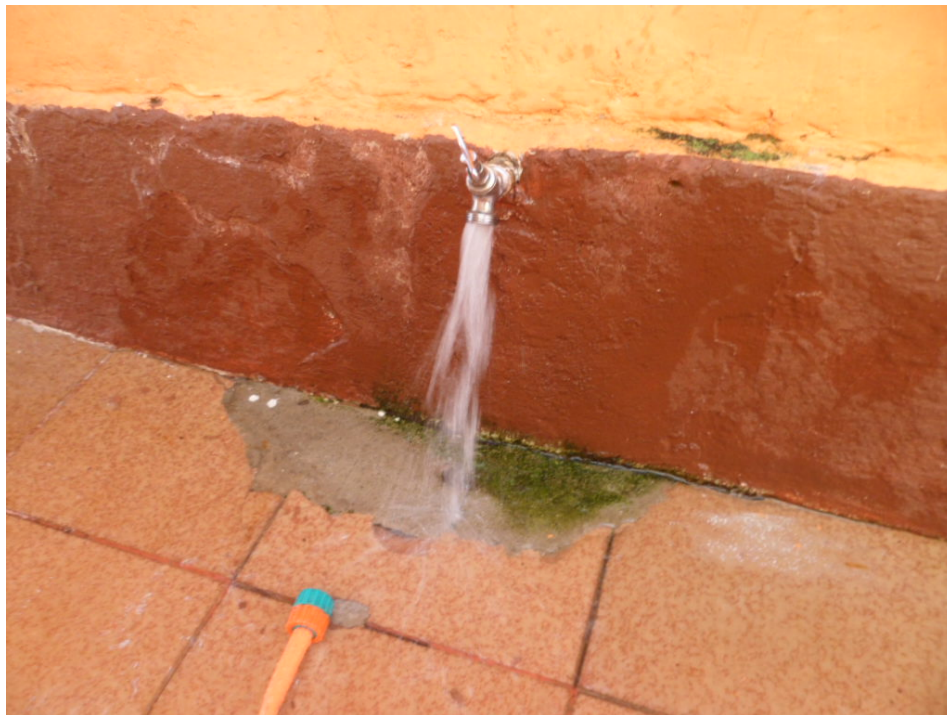
A Fiscalização observou que no referido imóvel só existe um reservatório superior, de 1.000 litros. Tendo em vista as informações da CEDAE que essa intermitência vai continuar até a realização de obras a serem realizadas pela Companhia, a Fiscalização desta CASAN sugeriu à usuária que aumentasse a capacidade de reserva para atender essa nova demanda de fornecimento.

Foto 05 – Abastecimento Normal, Torneira Interna com Água
