RELATÓRIO DE VISITA TÉCNICA AGENERSA/CASAN Nº 023A/2020

ASSUNTO: RECLAMAÇÃO REGISTRADA NA OUVIDORIA DA AGENERSA ATRAVÉS DA OCORRÊNCIA Nº 2020007429 (EM CONTINUIDADE À OCORRÊNCIA 2020004393)

A presente análise se baseia na Visita Técnica, em conjunto com a CEDAE, realizada na Rua Professor Layde de Souza Belém nº 254, casa 05 – Nilópolis, na data de 22/07/2020, considerando as ocorrências nº 2020004393 e nº 20207429, que se referem à falta de água na residência do Sr. Anderson Ferreira.

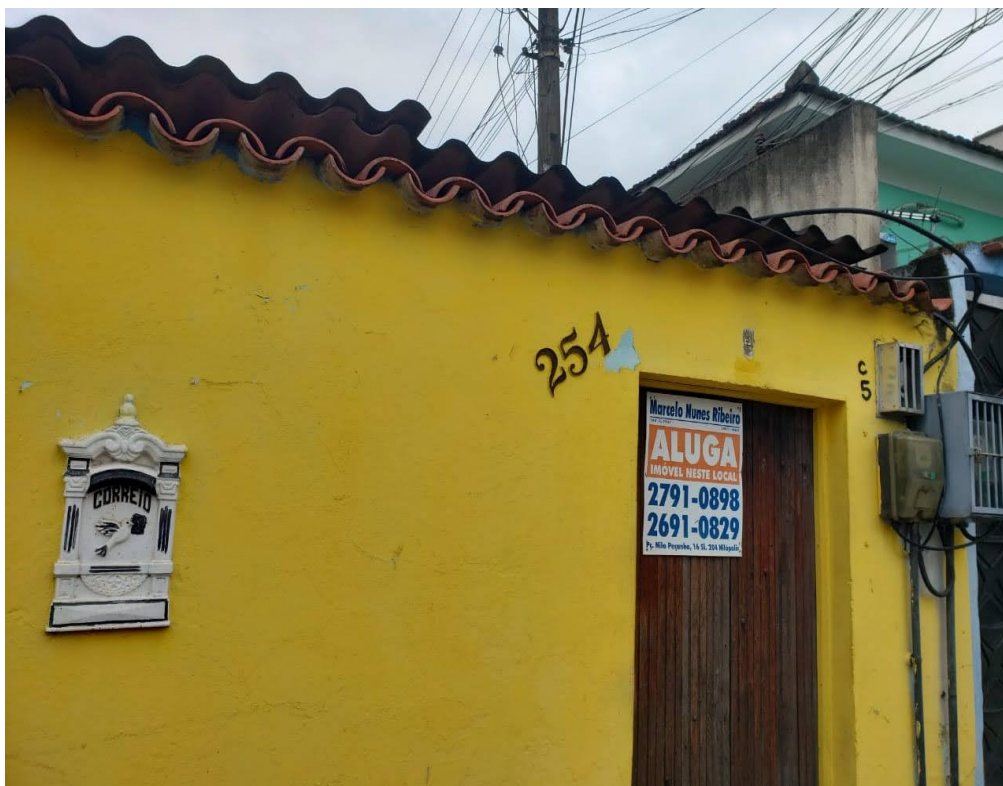
Foto 02 – Detalhe

Na ocasião da visita técnica o usuário reclamante não estava na residência, nem tampouco alguém se encontrava no imóvel. Foi realizada uma enquete com alguns vizinhos que confirmaram a intermitência no abastecimento, no entanto, em função de possuírem reservação não tinham problemas de falta de água.

Há que se considerar que em todos os imóveis, nos quais foram realizadas a enquete, não dispunham de cisterna, estando em desacordo com o que determina o Decreto Estadual nº 553/1976, que disponibiliza a seguinte redação:

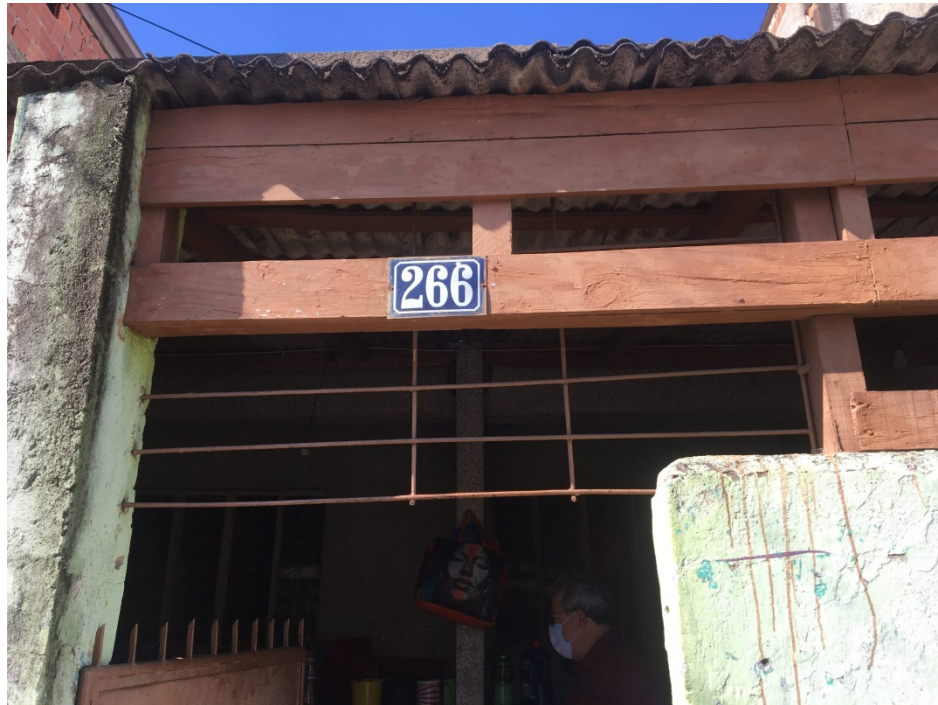
Foto 03 – Rua Professor Layde de Souza Belém, 266

Por nossa solicitação foi pedida autorização para o morador da residência vizinha do usuário reclamante, de nº 266, para que fosse auferida a pressão de serviço, tendo sido registrada 11,5 m.c.a., conforme material fotográfico comprobatório a seguir:

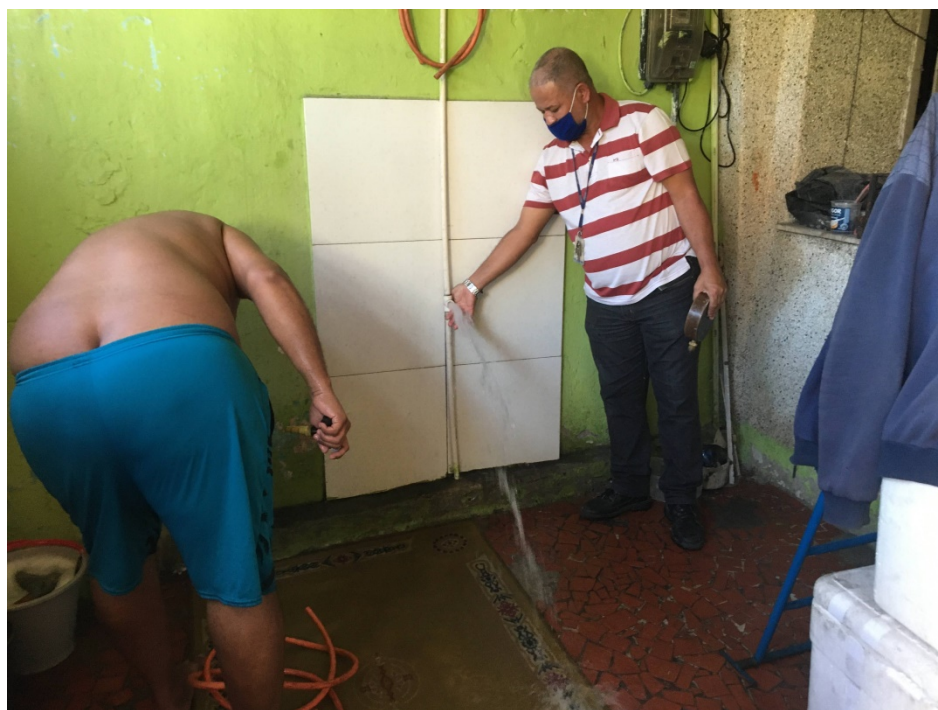
Foto 04 – Preparação para auferir a pressão disponível

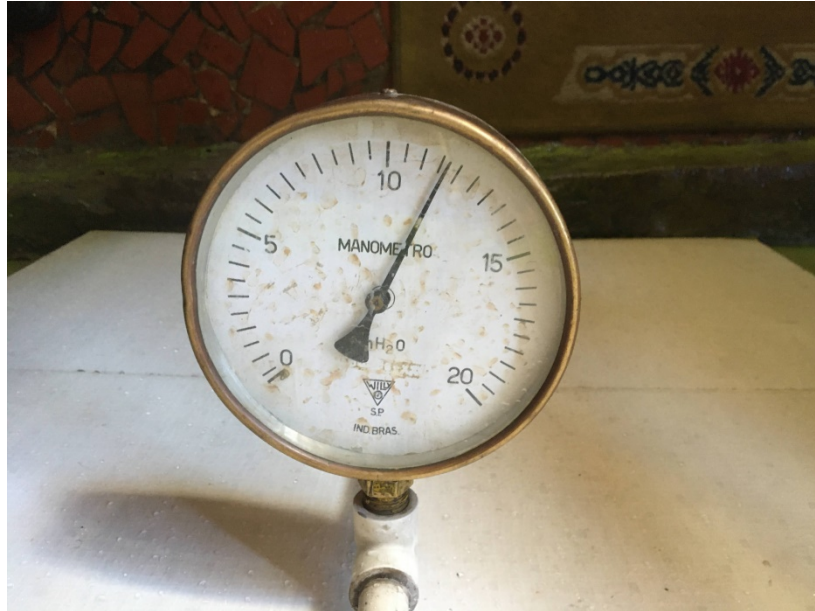
Foto 05 – Registro da pressão na ocasião da vistoria técnica

De acordo com o que foi observado na Vistoria Técnica realizada, esta CASAN, juntamente com a CEDAE, com base nas informações contidas nos autos, e no registro da pressão de água realizada na casa ao lado, conclui que há intermitência no abastecimento na região e não falta d'água e que o único usuário reclamante do logradouro não possui cisterna.
