RELATÓRIO DE FISCALIZAÇÃO

Estação de Tratamento de Esgoto Evandro Rodrigues de Brito

Ilha do Governador / Rio de Janeiro

Tipo de Fiscalização	Fiscalização Direta
Município	Rio de Janeiro
Endereço	Rua Domingos Mondim, 315
Local	Ilha do Governador
Serviço Fiscalizado	Estação de Tratamento de Esgoto Evandro Rodrigues de Brito
Data da Inspeção de Campo	22 de Julho de 2022

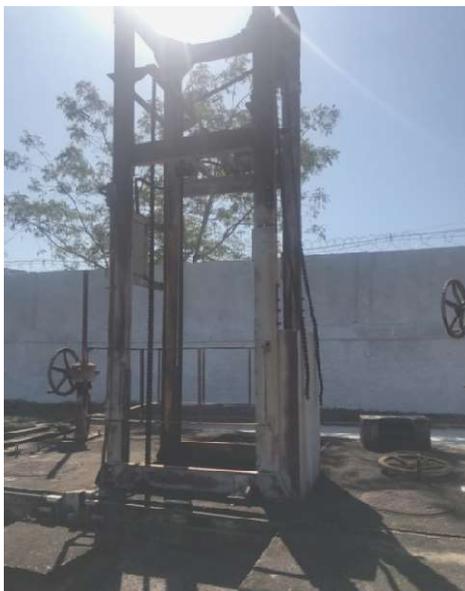
Verificamos que a operação do gradeamento dos sólidos grosseiros da ETE da Ilha do Governador está paralisada e desativada não permitindo o escoamento dos esgotos produzindo grandes perdas de carga.

A falta da remoção de dos sólidos grosseiros na ETE tem afetado:

- ✓ Os dispositivos de transporte dos esgotos nas suas diferentes fases, líquida e sólida, tais como: bombas, tubulações, transportadores e peças especiais.
- ✓ Os dispositivos de tratamento dos esgotos, tais como: raspadores, removedores, aeradores, meio filtrante, bem como dispositivos de entrada e saída.
- ✓ Os corpos d'água receptores, tanto no aspecto estético como nos regimes de funcionamento de fluxo e de desempenho e
- ✓ Diminuindo a finalidade de remoção parcial da carga poluidora, contribuindo para o baixo desempenho das unidades subseqüentes de tratamento.

Grade mecanizada acionada por corrente - desativada

Segundo o Engenheiro Responsável, a unidade será reformada e seu início está previsto para agosto de 2022.

- ✓ Apresentar projeto, com seu respectivo cronograma, instalação e/ou de recuperação do gradeamento nas linhas Tauá e Paranapuã;
- ✓ Apresentar plano, com seu respectivo cronograma, substituição do desarenador prismático;

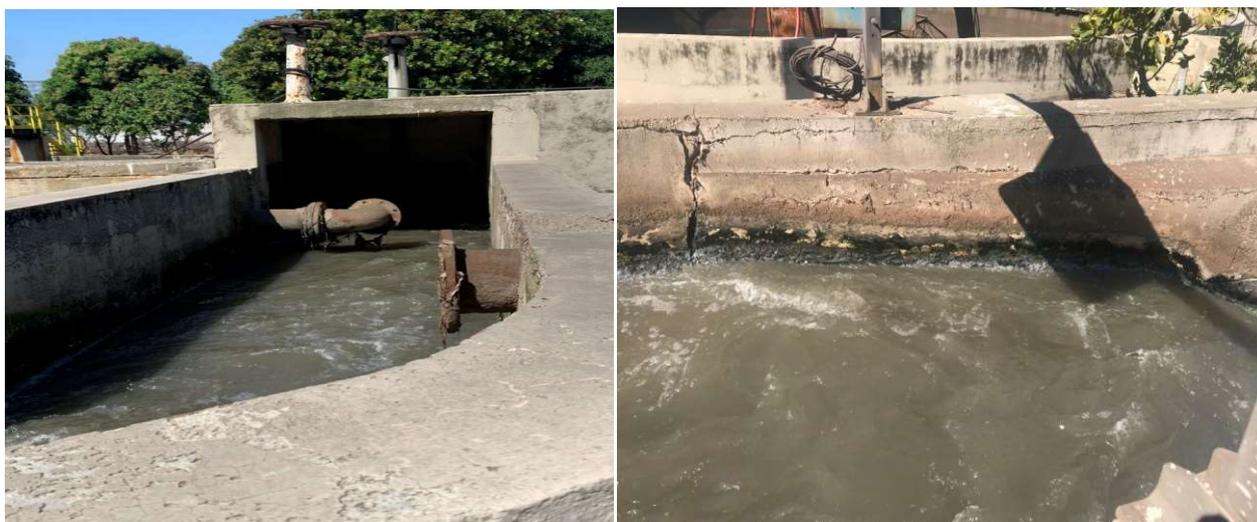
Desarenador - Falta de manutenção

A falta de manutenção e conservação da caixa de areia da ETE da Ilha do Governador poderá estar prejudicando a operação das seguintes fases:

- ✓ Aumentando a possibilidade de desgaste por fricção nos equipamentos e tubulações;
- ✓ Dificultando o manuseio e transporte das fases líquida e sólida, ao longo das unidades componentes da ETE
- ✓ Aumenta a possibilidade de avarias e obstrução de elevatória, tanques, sifões, orifícios, calhas e etc;

A inobediência das recomendações do Manual de Operação e/ou da boa técnica da engenharia sanitária da função e operação da Caixa de Areia, ou Desarenador, poderá causar mau desempenho dessa unidade.

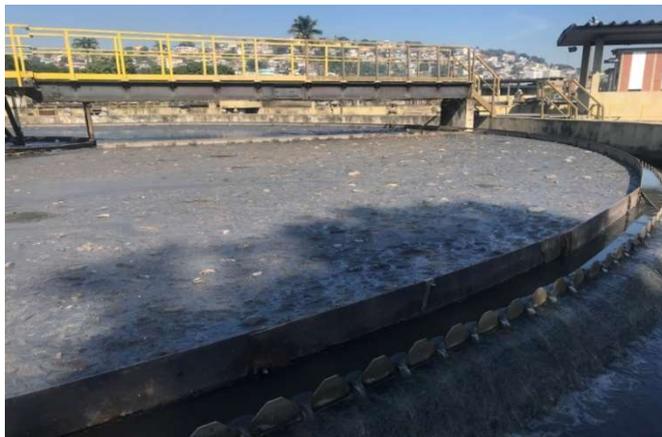
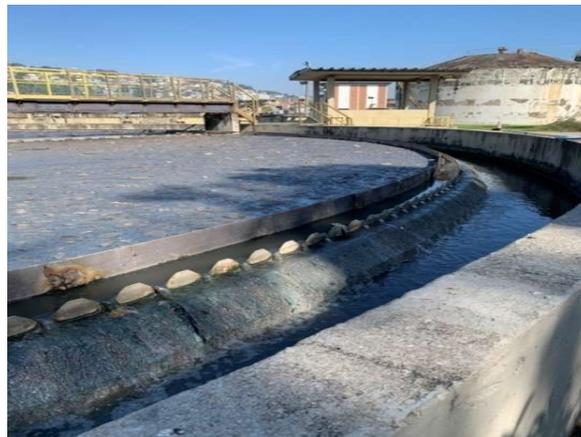
Com a unidade de gradeamento desativada o decantador primário acumula espuma pela ausência de raspador de espuma.

A ETE da Ilha do Governador possui dois decantadores primários. Verificamos no momento da vistoria um grande volume de sólidos em suspensão. Presumimos que devido desativação do gradeamento e falta de manutenção e/ou a operação inadequada da Caixa de Areia, ou Desarenador, os decantadores indicam a má operação.

A operação de raspagem da espuma superficial esta sendo realizada manualmente, sendo que a unidade foi projetada para ser mecanizada.

Necessita, portanto, uma reforma completa na caldeiraria, vertedouros, registros e comportas.

- ✓ Apresentar plano, com seu respectivo cronograma, da recuperação dos dois decantadores primários;
- ✓ Apresentar plano, com seu respectivo cronograma, do sistema de aeração

- ✓ Apresentar plano, com seu respectivo cronograma, solução hidráulica para evitar afogamento dos decantadores primários;
- ✓ Apresentar plano, com seu respectivo cronograma, para instalação de sistema de descarte de lodo biológico;

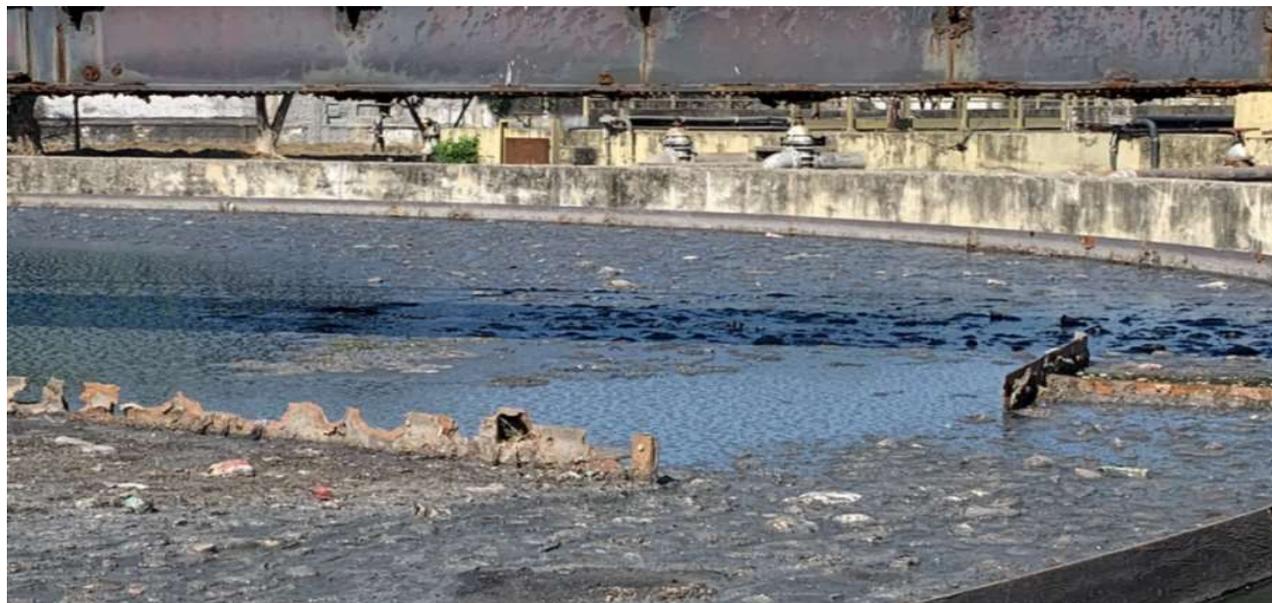
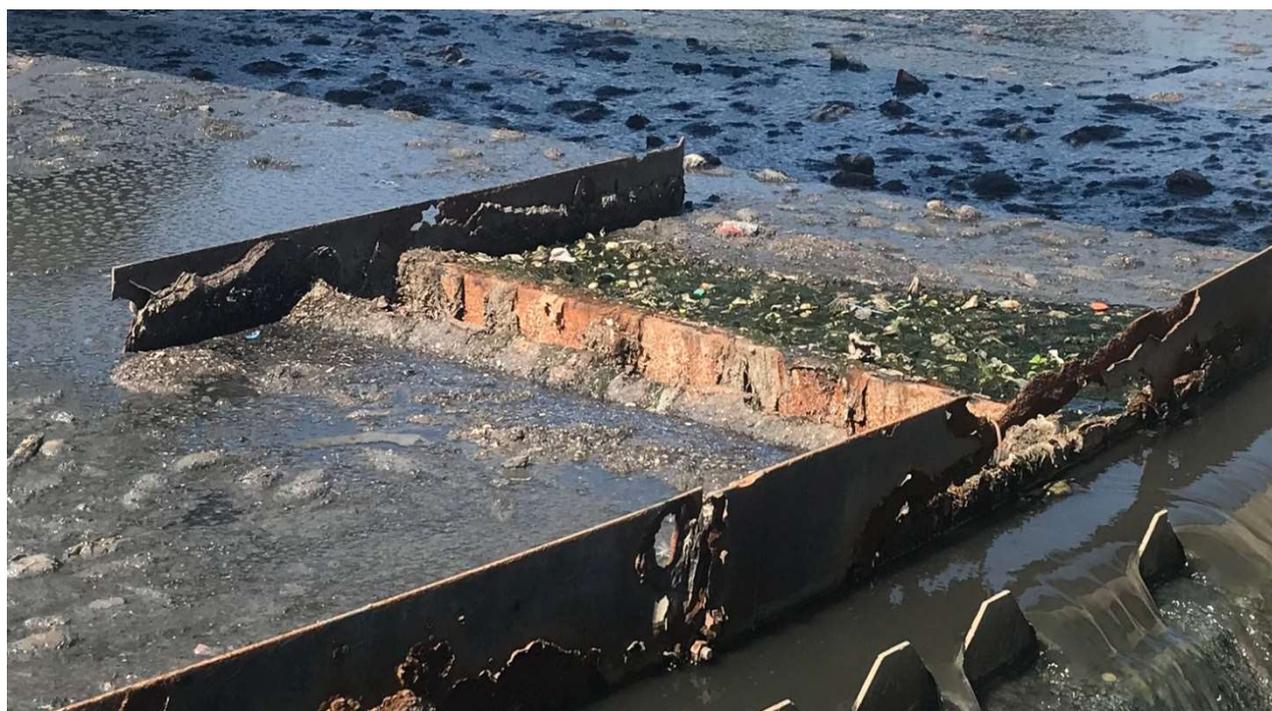
Placa vertedora de sobrenadante danificada

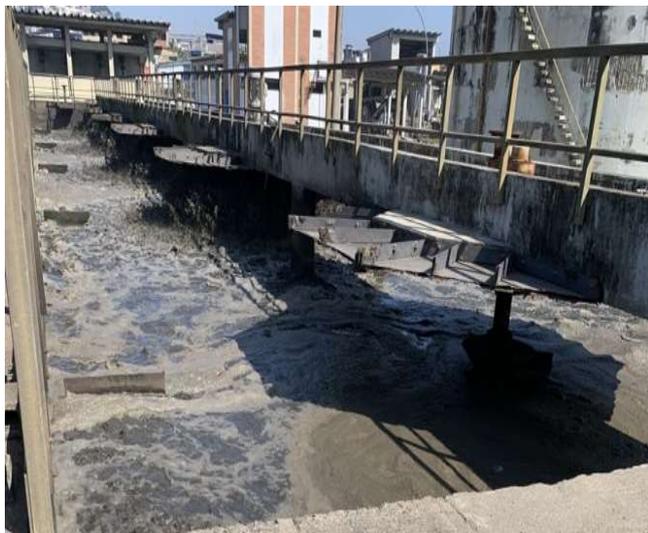
Verificamos que somente 04 aeradores, de um total de 20 unidades, estavam operando, com uma oxigenação ineficiente e baixa depuração da matéria orgânica.

Aerador Superficial Fixo Removido

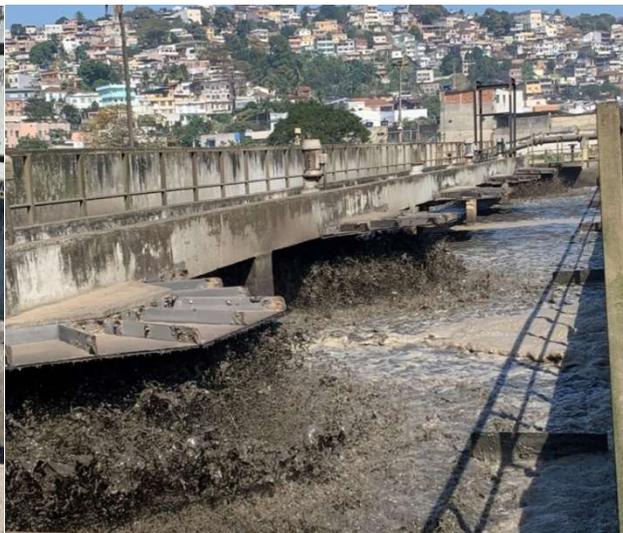
Aerador em funcionamento

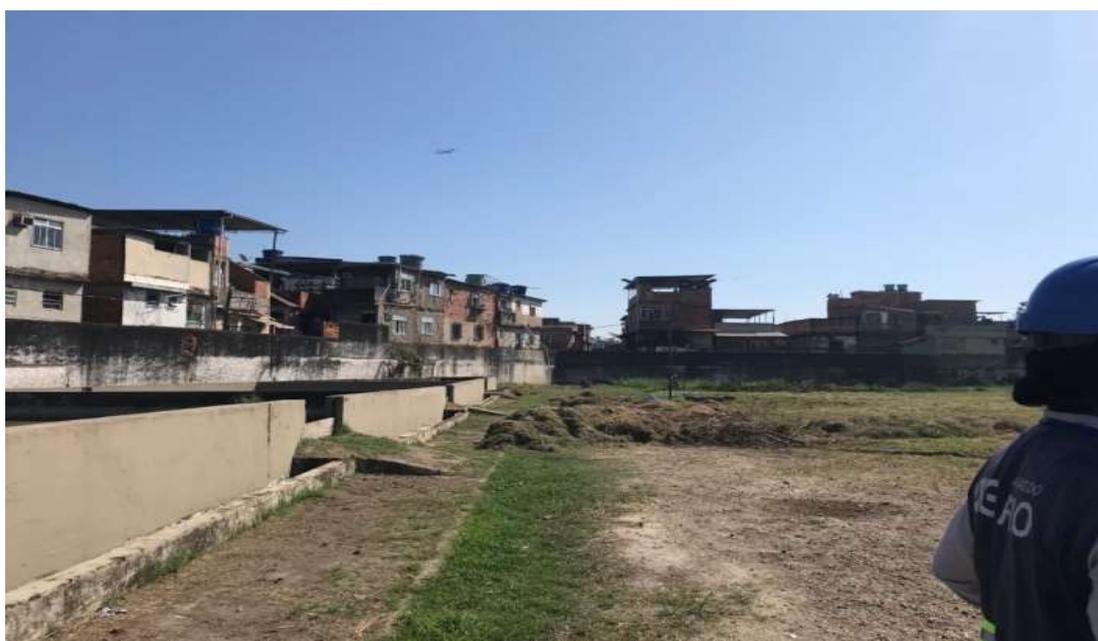
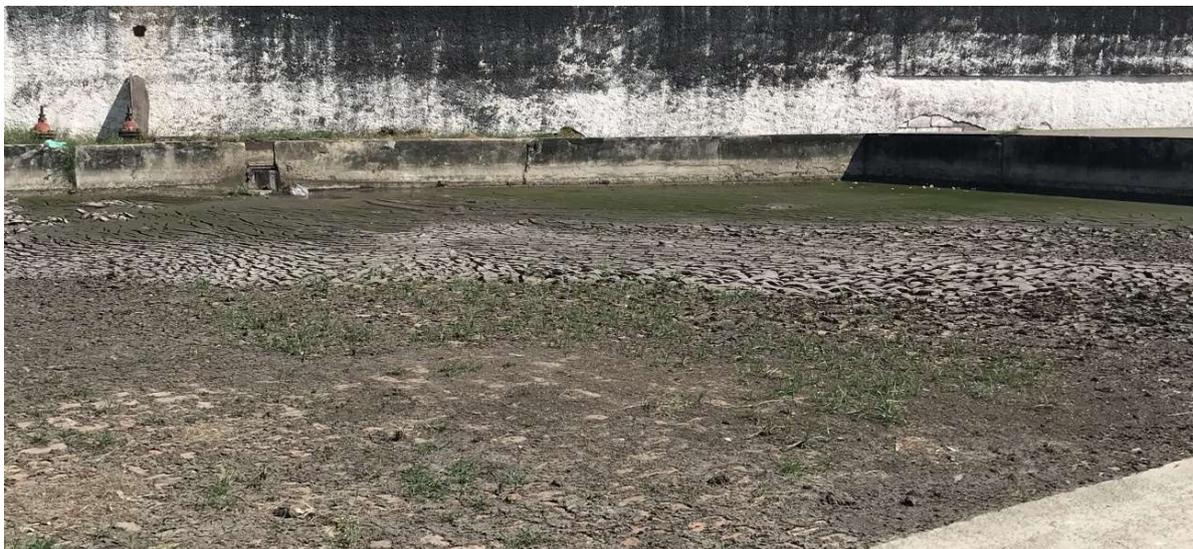
O lodo seco deve ser removido tão rápido quanto possível. A demora, na remoção, acarreta problemas na operação da ETE.

Verificamos o crescimento de vegetação que demonstra falta de planejamento de operação.

- d) Implementar rotina de manutenção da ETE atuando principalmente em:
 - Pequenos reparos, pinturas, limpeza da vegetação, com geração de relatório ou check-list evidenciando a manutenção.

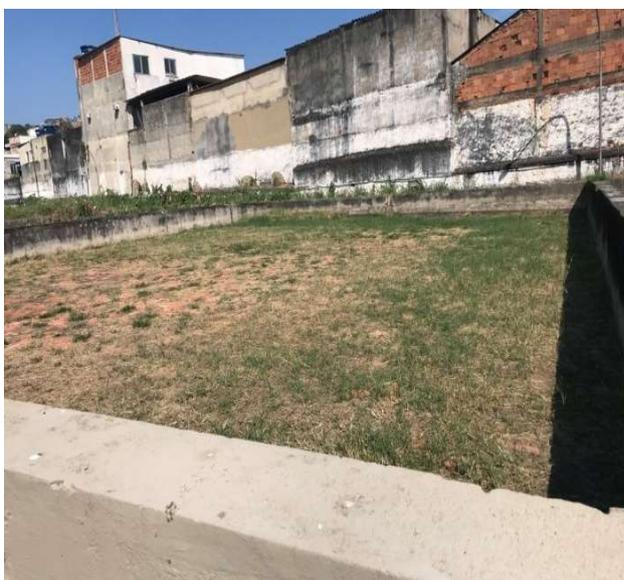
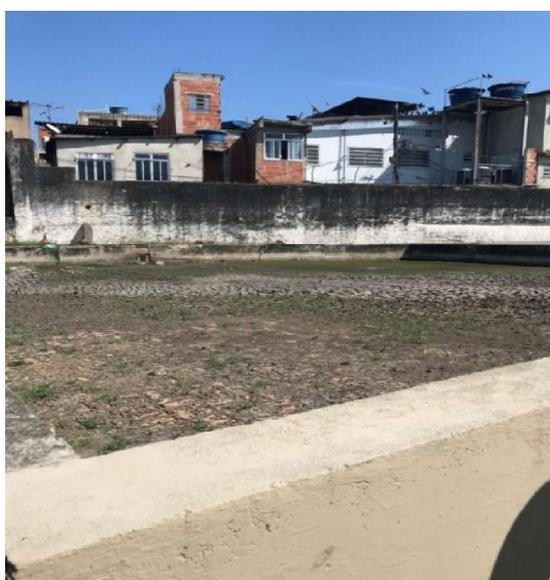
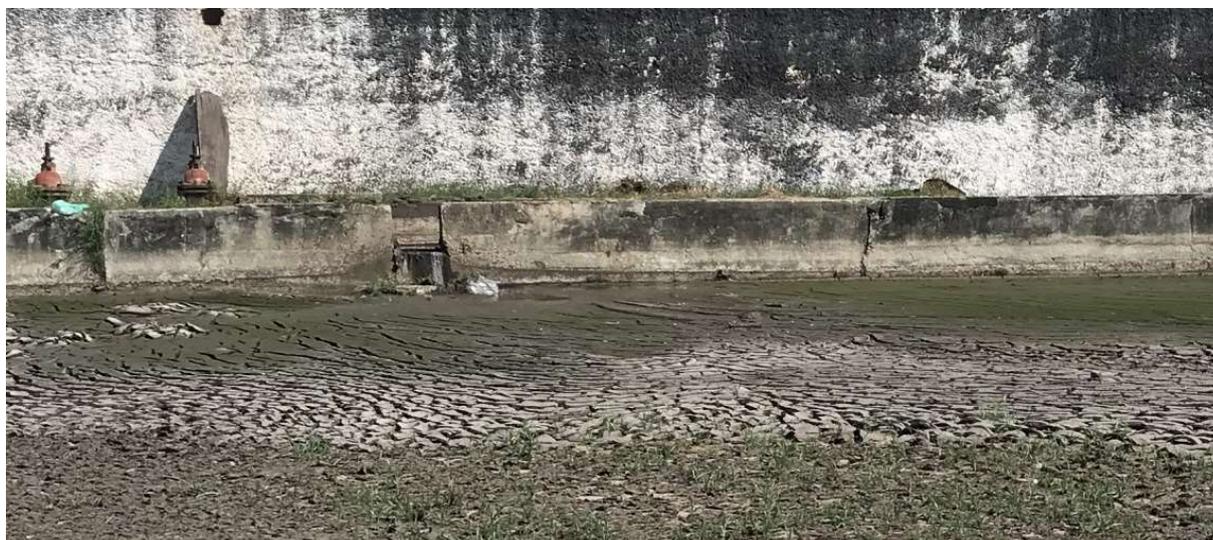
Verificamos que a remoção do lodo seco não vem sendo realizada antes de se dar nova carga de lodo digerido. Observamos tais problemas como:

- ✓ Falta de limpeza nas juntas entre tijolos
- ✓ Não remoção das vegetações germinadas e desenvolvidas nas juntas
- ✓ Ausência de Stop-log

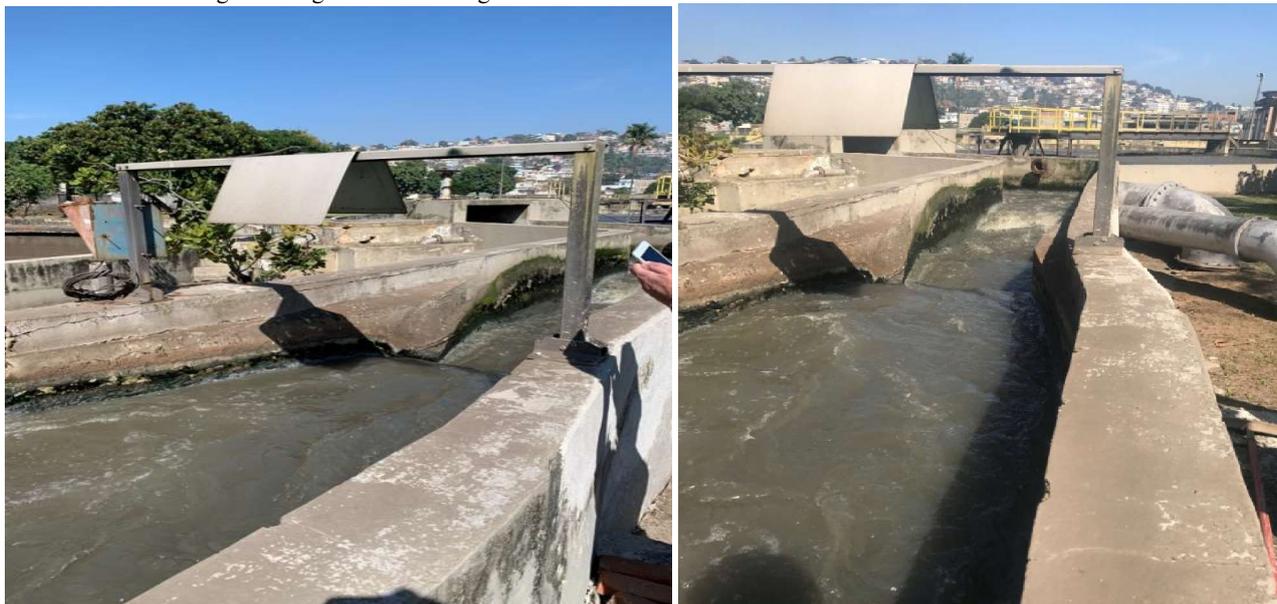
Consiste numa seção convergente, numa seção estrangulada “garganta” e uma seção divergente, como mostram fotos abaixo. O fundo é em nível na primeira seção, em declive na garganta, e em aclave na seção declive.

Pela marca de nível de água, após ressalto hidráulico, verificamos que alcança a borda livre do canal, prejudicando a leitura da vazão da ETE.

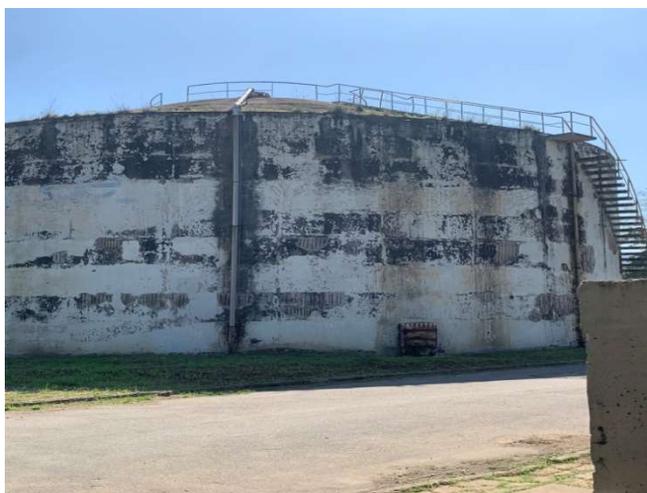
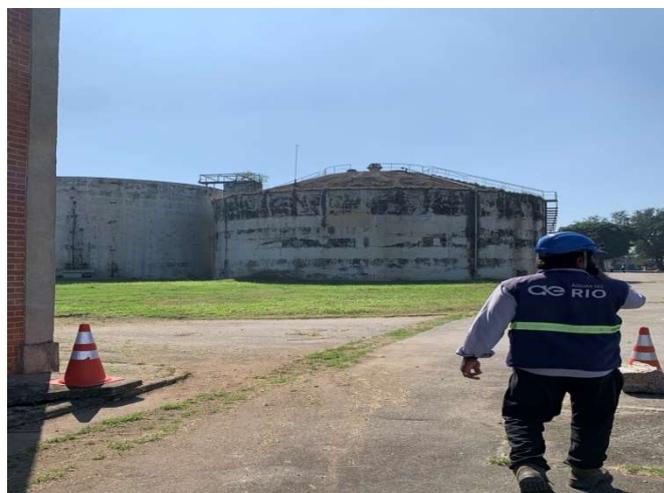
O digestor anaeróbico está desativado devido a problemas estruturais e equipamentos fora de operação por desgaste. Não possui queimador de gases.

O Digestor aeróbico da ETE da Ilha do Governador está muito assoreado, e com sistemas de remoção de lodo e sobrenadante em péssima operação;

Digestor Secundário ao Fundo - em Operação

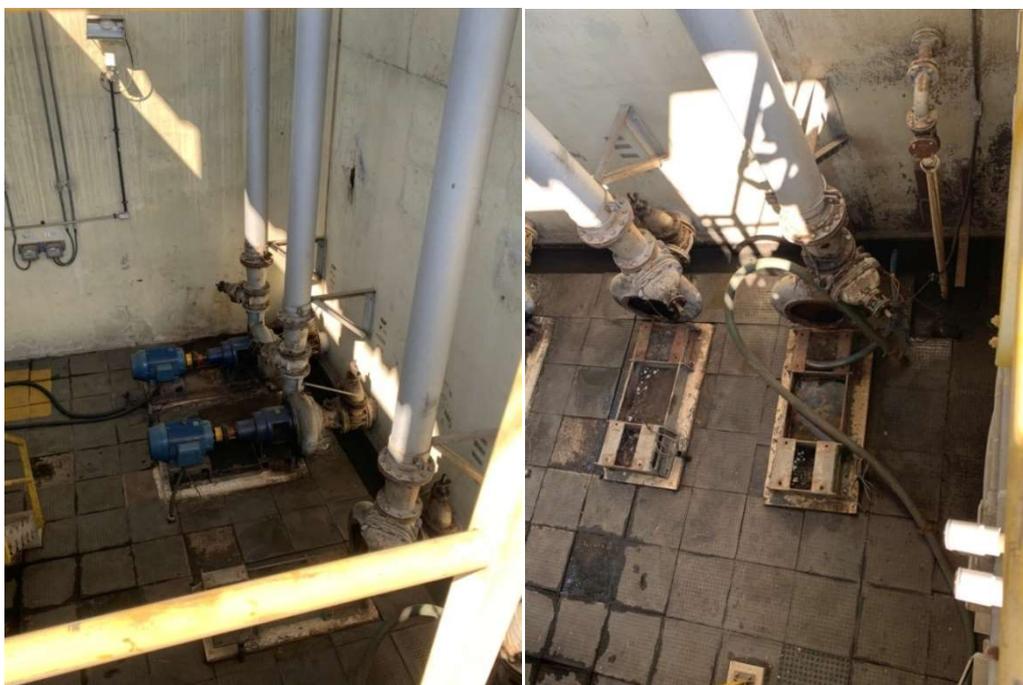
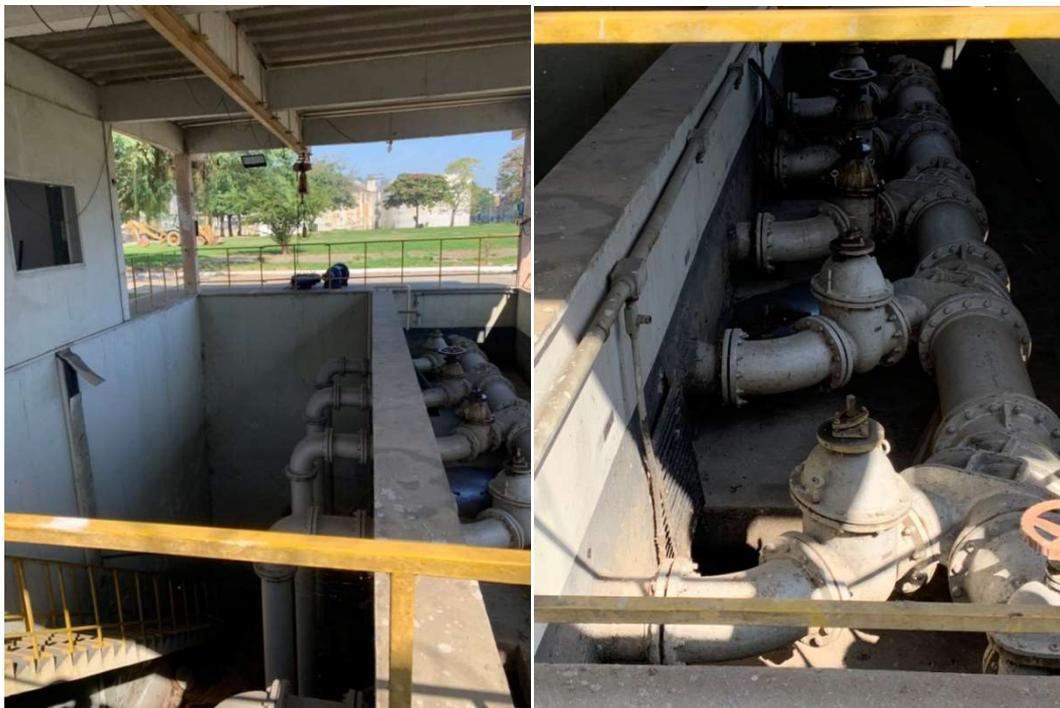
Elevatória de Lodo Bruto e Excesso de Lodo Biológico com duas bombas operando e duas bombas removidas para manutenção, segundo o responsável da ETE.

Elevatória de Lodo Bruto e Excesso de Lodo Biológico

Há necessidade de mais duas, sendo uma delas a reserva.

- ✓ Apresentar plano, com seu respectivo cronograma, da restauração dos equipamentos da elevatória de lodo bruto;
- ✓ Apresentar plano, com seu respectivo cronograma, da restauração dos equipamentos da elevatória de recirculação de lodo;
