RELATÓRIO DE FISCALIZAÇÃO

AGENERSA/CASAN Nº 24/2023

Reservatório Morro da Caixa 01 e 02

Miguel Pereira / RJ

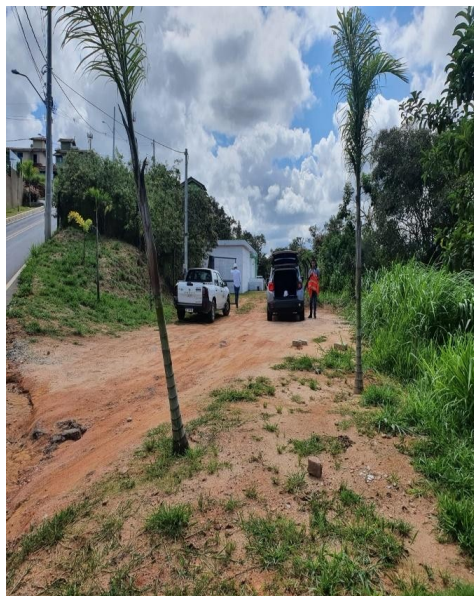
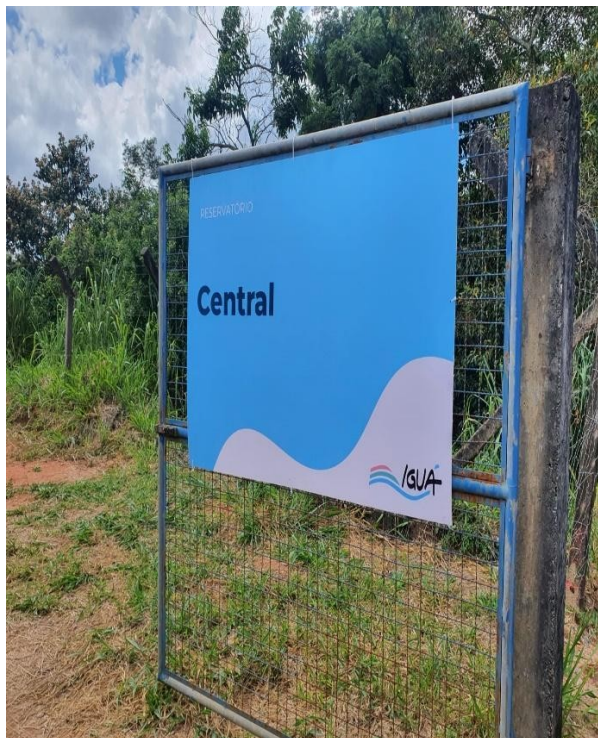
- **Acesso ao Reservatório.**

Os Reservatórios de água potável morro da caixa 1 e 2 estão situados num mesmo terreno, na rua Francisco Andreolo, 376 – Jd. Miguel Pereira – Miguel Pereira – RJ. A Rua é pavimentada, entretanto, o acesso é de terra batida com algumas irregularidades tornando-o inadequado para utilização. O local é de fácil acesso e o terreno é delimitado por cerca de arame farpado fixadas em mourões. Este possui placa de identificação no portão de acesso.

Local de entrada para o reservatório.

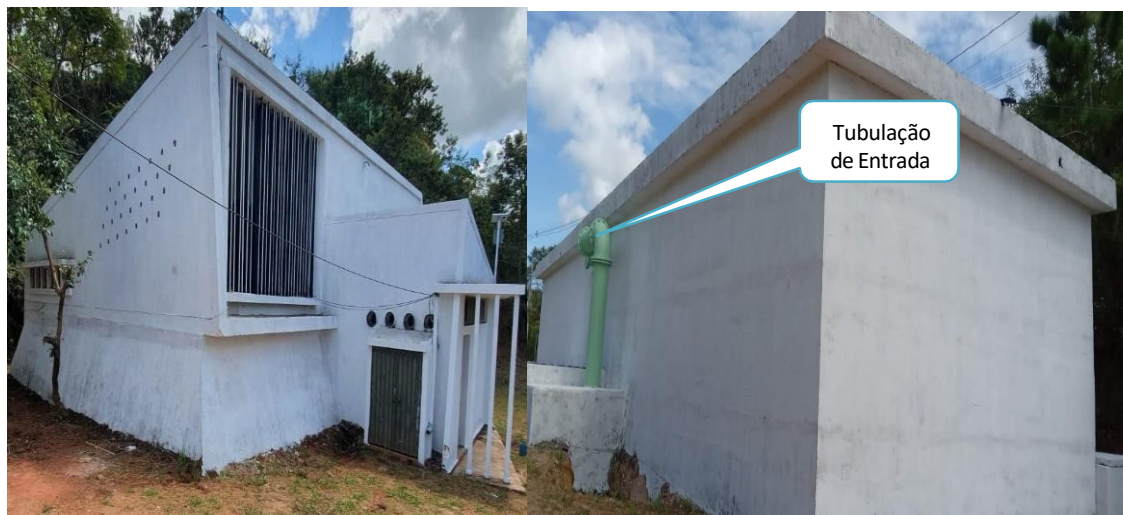
O reservatório 01 e 02 possuem capacidades de 350 e 450 m³, respectivamente. Ambos apresentam modo construtivo convencional em concreto armado, são apoiados diretamente no solo e estão posicionados a montante da rede de distribuição.

Reservatórios 01 e 02.

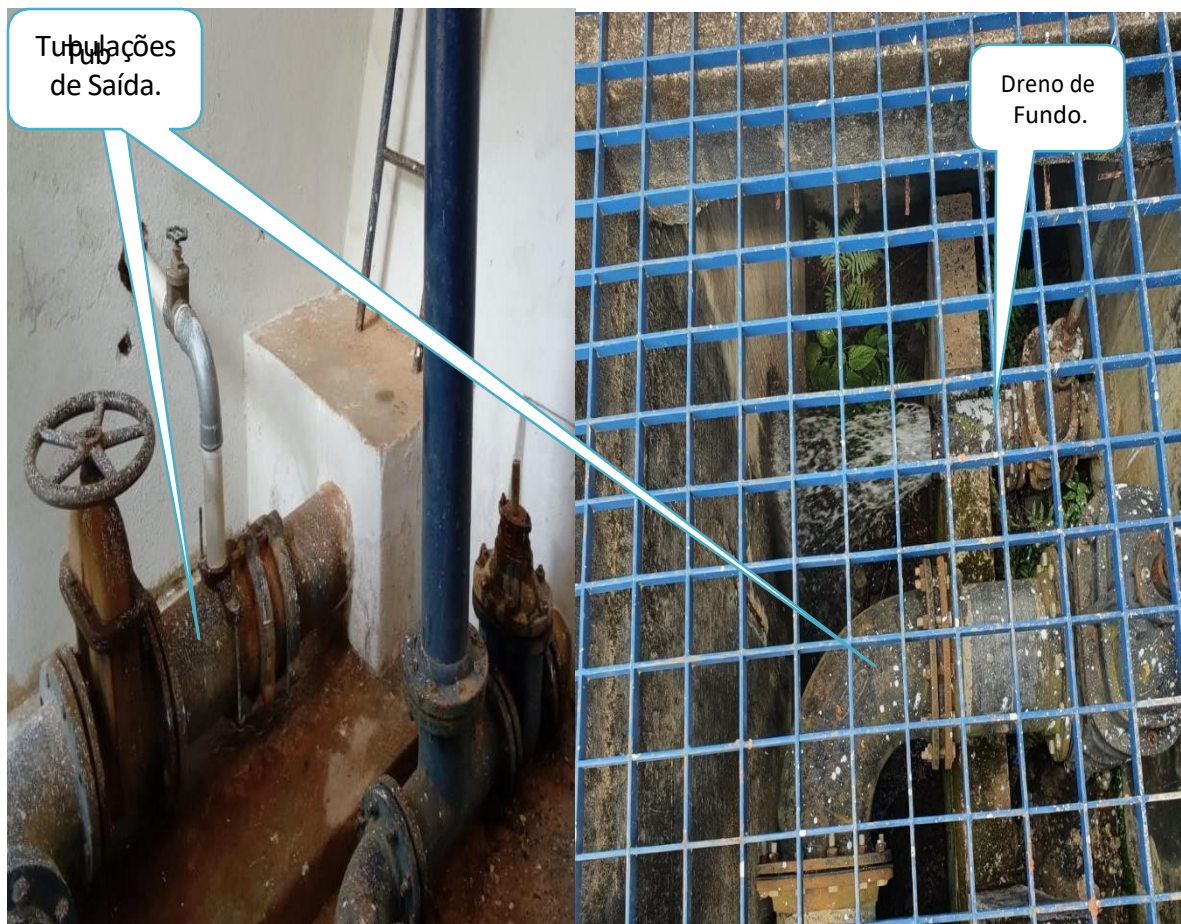
São duas adutoras que abastecem os dois reservatórios. O reservatório 01 é abastecido por uma tubulação DEFOFO com diâmetro de 150mm e o reservatório 02 por uma de Ferro Fundido com diâmetro de 200mm. A água vem da caixa de passagem e alcança os reservatórios por gravidade. Ambos têm a tubulação de saída para o abastecimento com diâmetro de 200mm.

Tubulações de Saída 01 e 02.

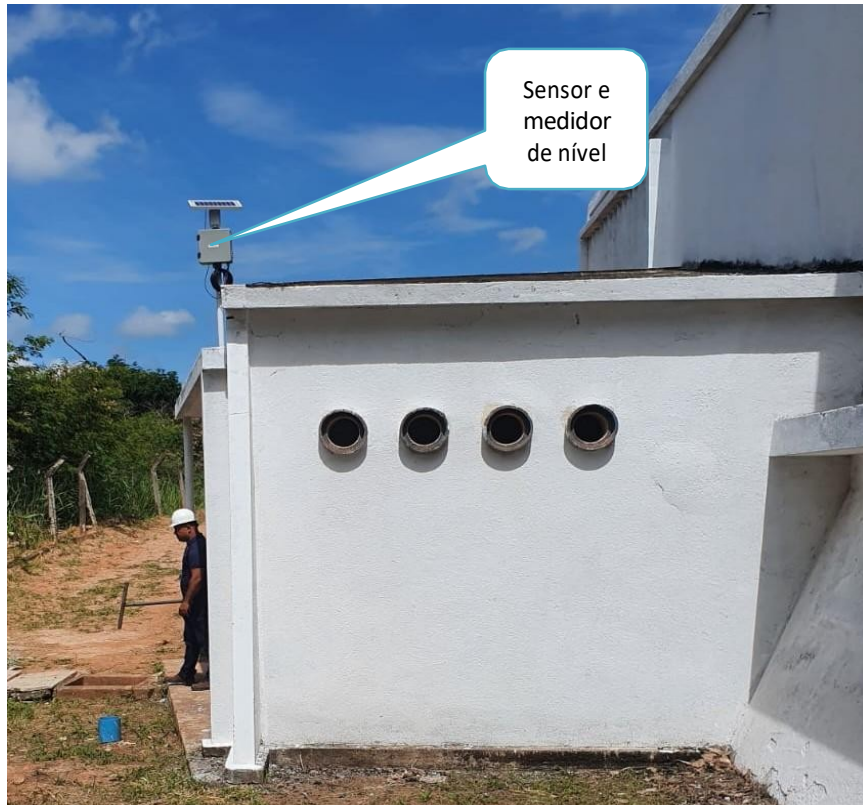
Os reservatórios são dotados de válvulas de controle de nível e sensores de nível eletrônico alimentados por placa solar que envia a informação do nível do reservatório em tempo real ao CCO e ao aplicativo que vários funcionários têm acesso.

Sensor e medidor de nível.

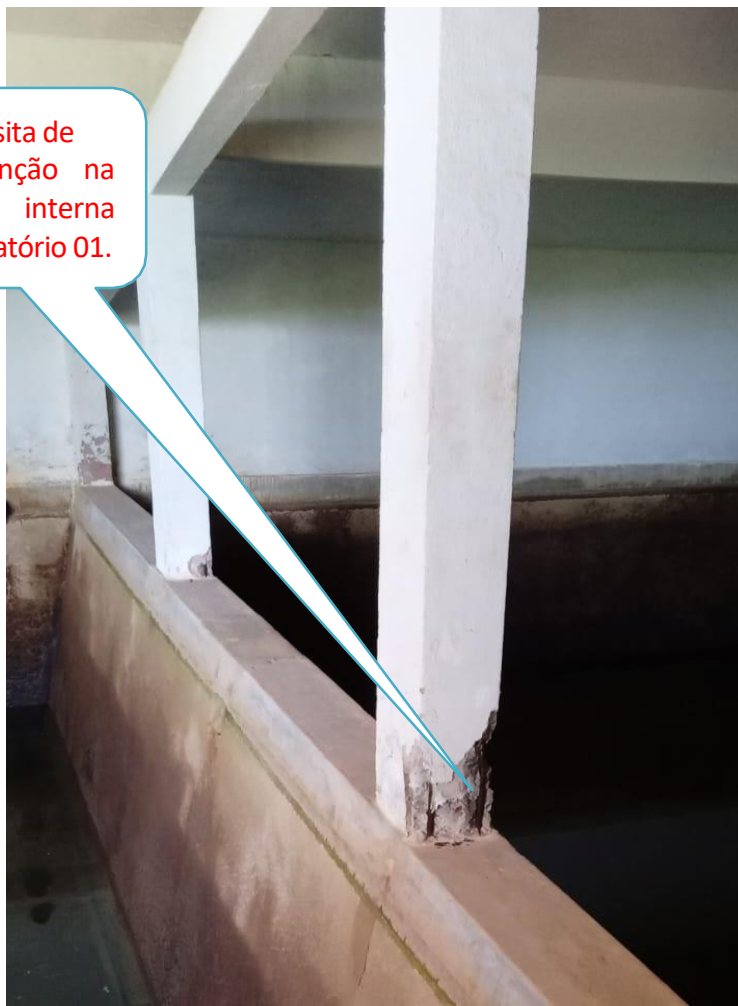
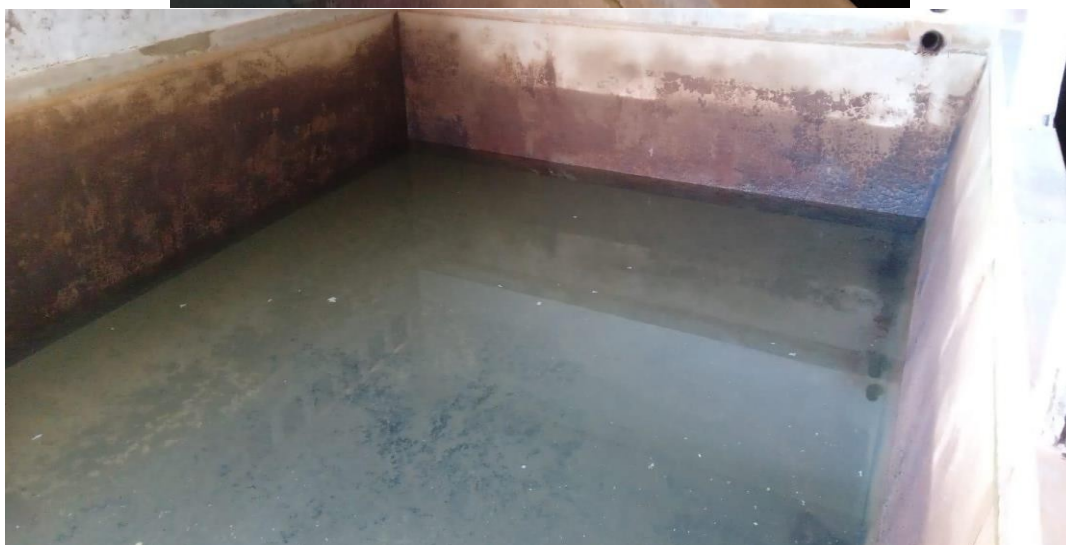
Necessita de
manutenção na
estrutura interna
do reservatório 01.

Compartimento interno do reservatório 01.

- a) Apresentar um cronograma de manutenção e reforma das estruturas;
- b) Providenciar a iluminação adequada de todo o perímetro do reservatório;
- c) Tomar medidas urgentes para a correta vedação contra a entrada de animais no reservatório;
- d) Apresentar a quantidade de economias atendidas pelo sistema.

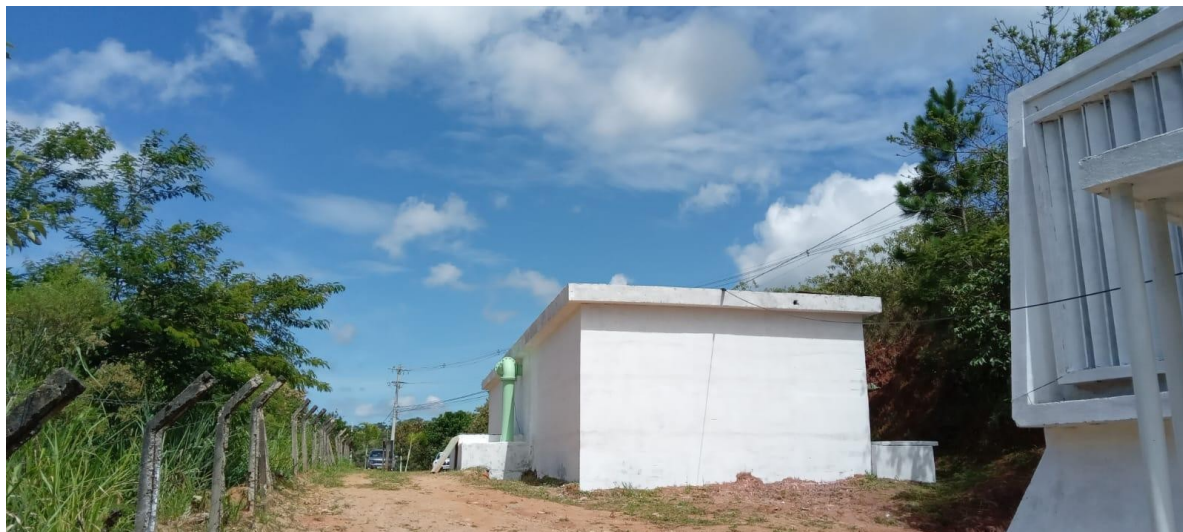
Pátio dos Reservatórios.
