## RELATÓRIO DE FISCALIZAÇÃO

### RELATÓRIO DE VISITA TÉCNICA AGENERSA/CASAN Nº 024A/2020

#### **ASSUNTO: OCORRÊNCIA OUVIDORIA Nº 547293**

A presente análise se baseia na Visita Técnica, em conjunto com a CEDAE, realizada na Rua São Cirilo, nº 250, Campo Grande/RJ, na data de 22/07/2020, considerando a ocorrência nº 547293, registrada na Ouvidoria da AGENERSA, no Processo E-22/007/437/2019, que se refere a diversos problemas de abastecimento de água na residência do Sr. Adriano Medeiros.

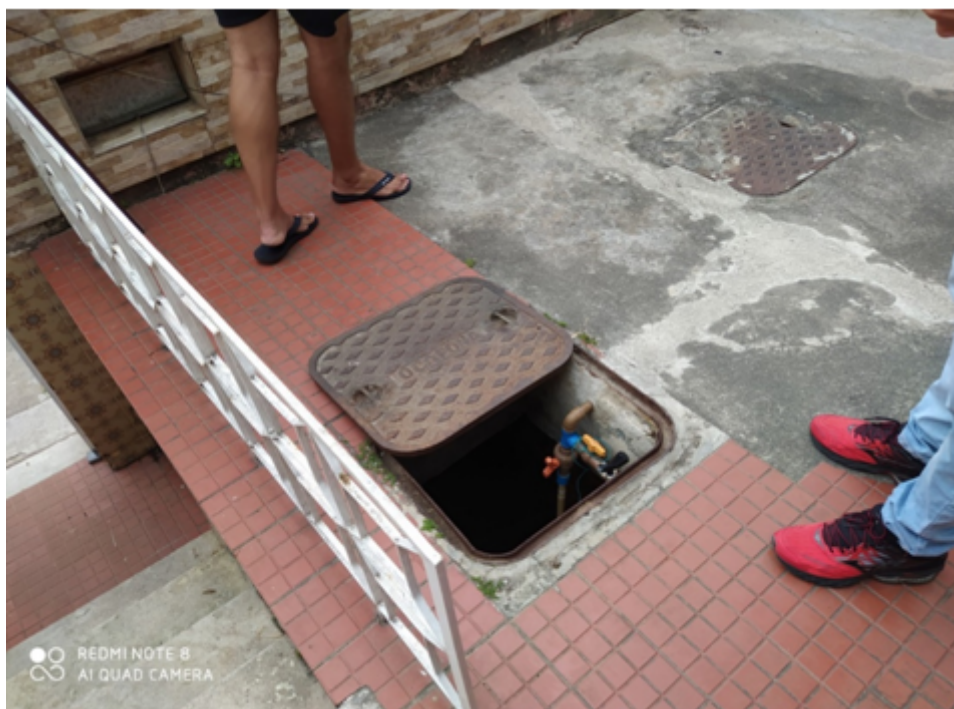
Para nossa surpresa, AGENERSA e CEDAE, na ocasião da abertura do acesso de sua cisterna, ela se encontrava em nível baixo e com o registro de entrada d'água literalmente fechado.

Foto 04 – Abertura da tampa da cisterna

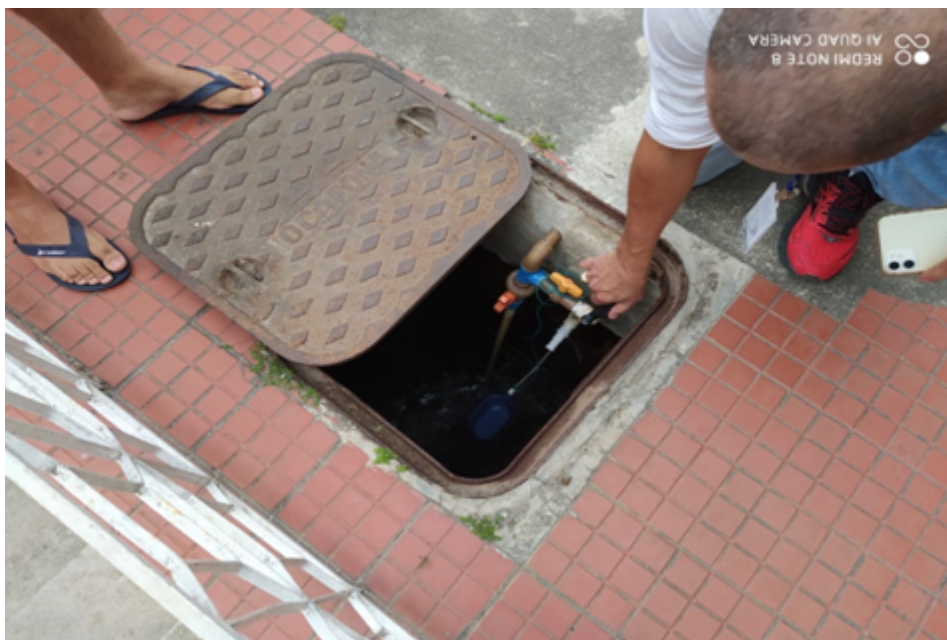
Caso o registro estivesse aberto, a cisterna estaria totalmente cheia. Foi pedida autorização para abertura do registro, quando a água, em fartura e boa pressão visual, não medida, adentrou na cisterna. O representante da CEDAE solicitou autorização para aferição, concedida pelo usuário reclamante, o Sr. Adriano Medeiros. Mas como já descrito, o aparelho de medição, por razões técnicas, não pode realizar a medição, certamente por defeito no uso, o que não desqualifica a afirmação de que havia água com pressão suficiente para preenchimento da cisterna.

Foto 05 – Verificação da abertura do registro de entrada

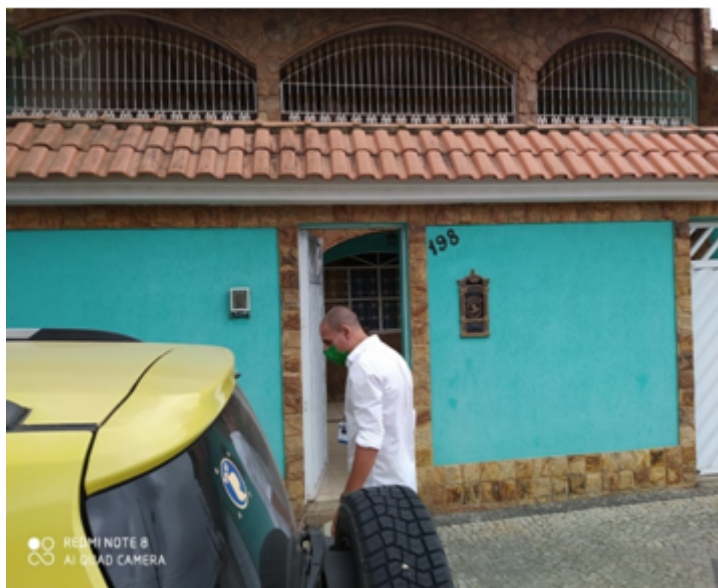
Foto 06 – Rua São Cirilo, nº 198

Na oportunidade constatamos que havia água, conforme poderá ser constatado na fotografia a seguir e que apesar de o morador não possuir cisterna, foi-nos dito que à noite a pressão da rede de distribuição aumentava permitindo o enchimento de seu reservatório superior.

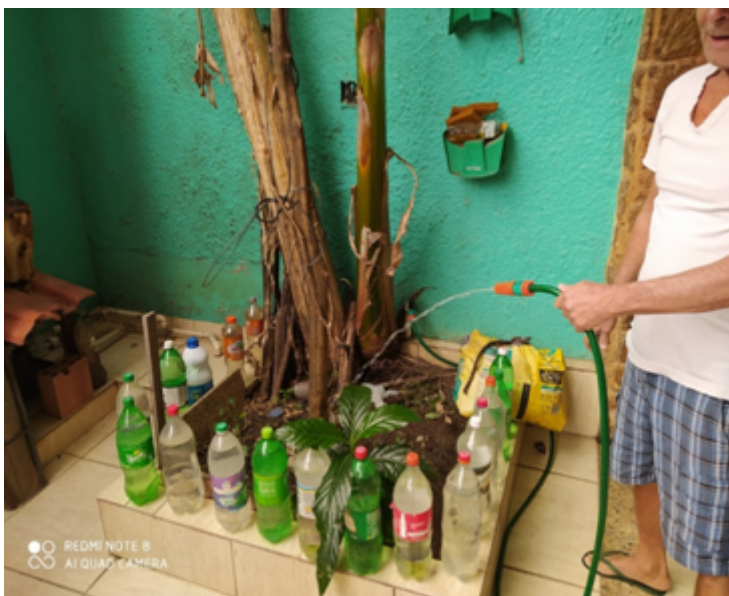
Foto 07 – Interior da residência da Rua São Cirilo, nº 198
