RELATÓRIO DE FISCALIZAÇÃO

AGENERSA/CASAN Nº 29/2022

Estação de Tratamento de Esgoto Barra da Tijuca

Barra da Tijuca / Rio de Janeiro

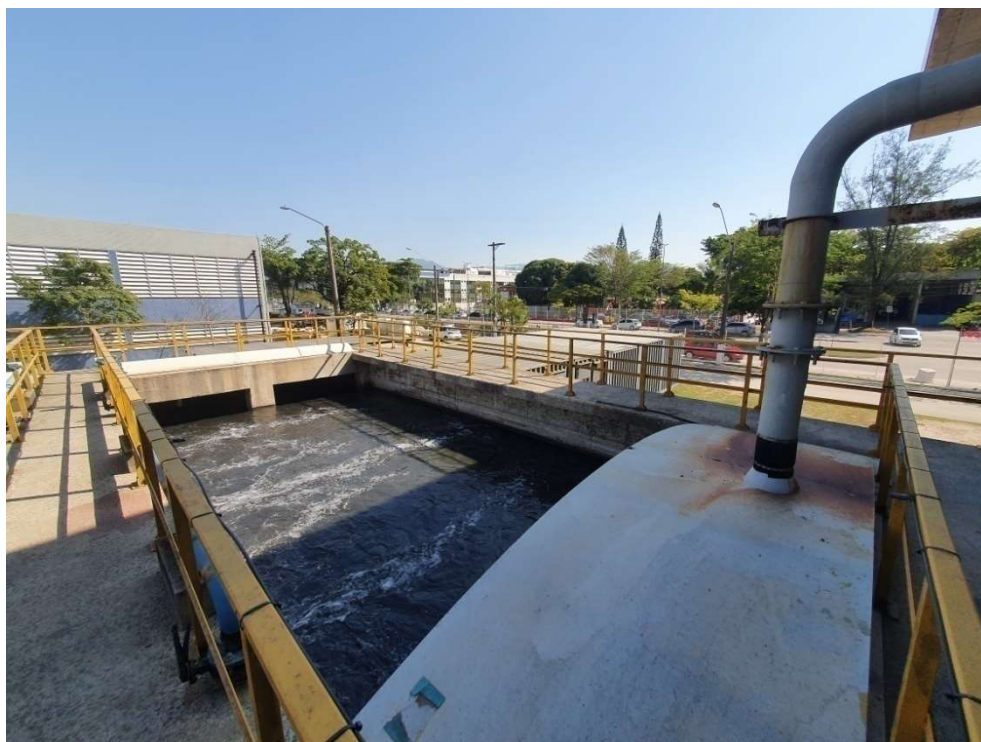
Foto 06 – Desarenador em operação

A ETE encontra-se com apenas um desarenador em operação.

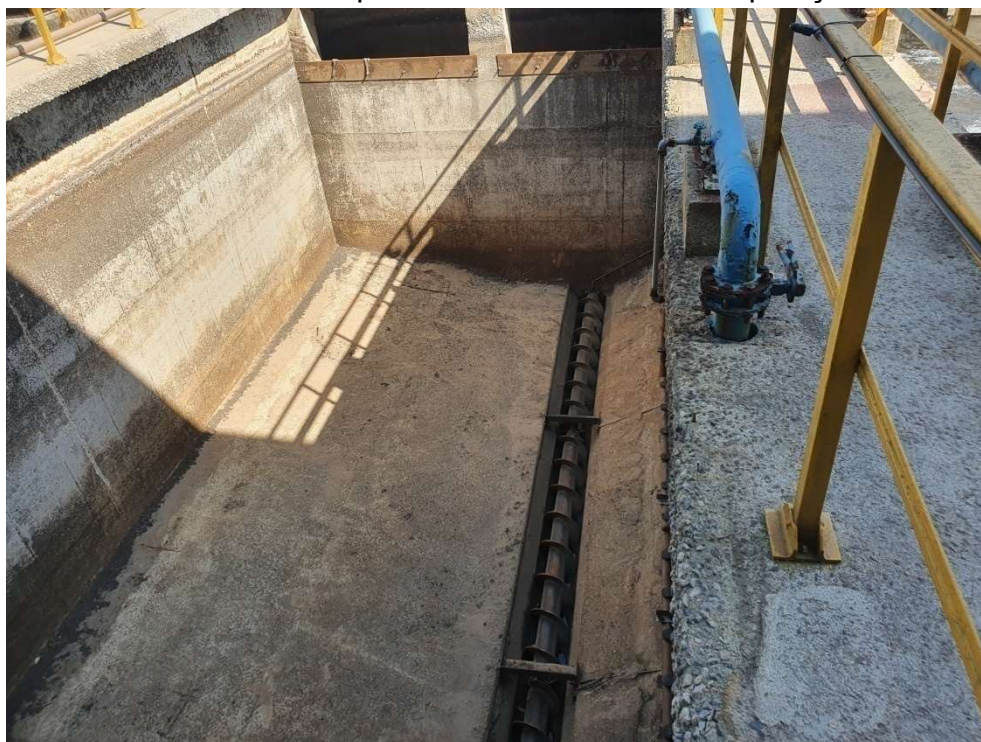
Foto 07 – Desarenador fora de operação

- d) Somente um desanador operando;
- e) Ausência de guarda corpo no decantador;
- f) Calhas de distribuição com excesso de nutrientes (fósforo e nitrogênio);

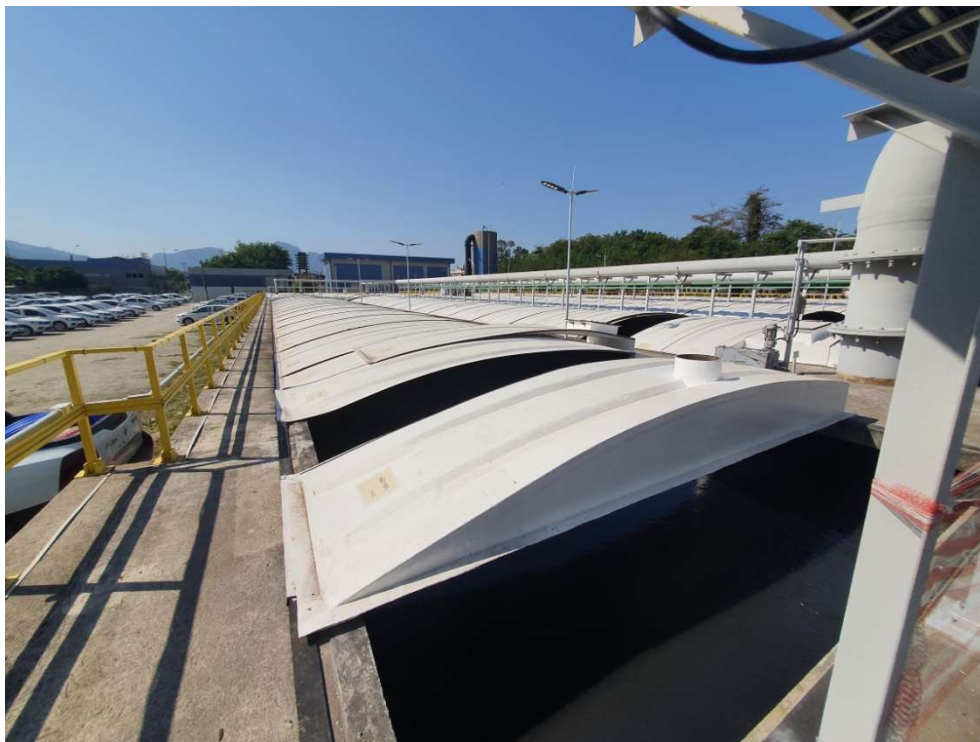
Foto 08 – Decantador

E ETE possui seis unidades de decantação, com raspadores de lodo com acionamento por corrente.

Não há guarda corpo na entrada do decantador.

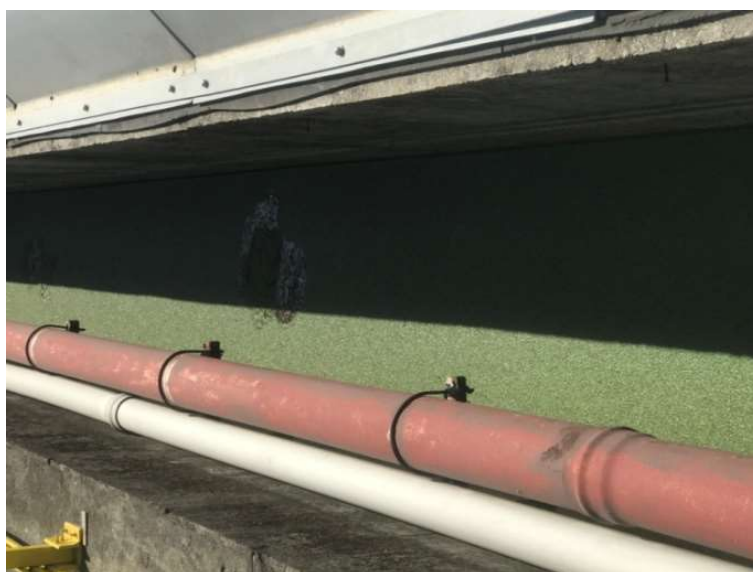
Foto 10 – Calha de distribuição

Nas Calhas de distribuição o esgoto encontrava-se esverdeado. Isso ocorre devido a presença de macrófitas, vegetais terrestres que, ao longo do processo evolutivo, se adaptaram ao ambiente aquático. São conhecidas como Lemnas ou Lentilhas d'água e desenvolvem em água com excesso de nutrientes (fósforo e nitrogênio).

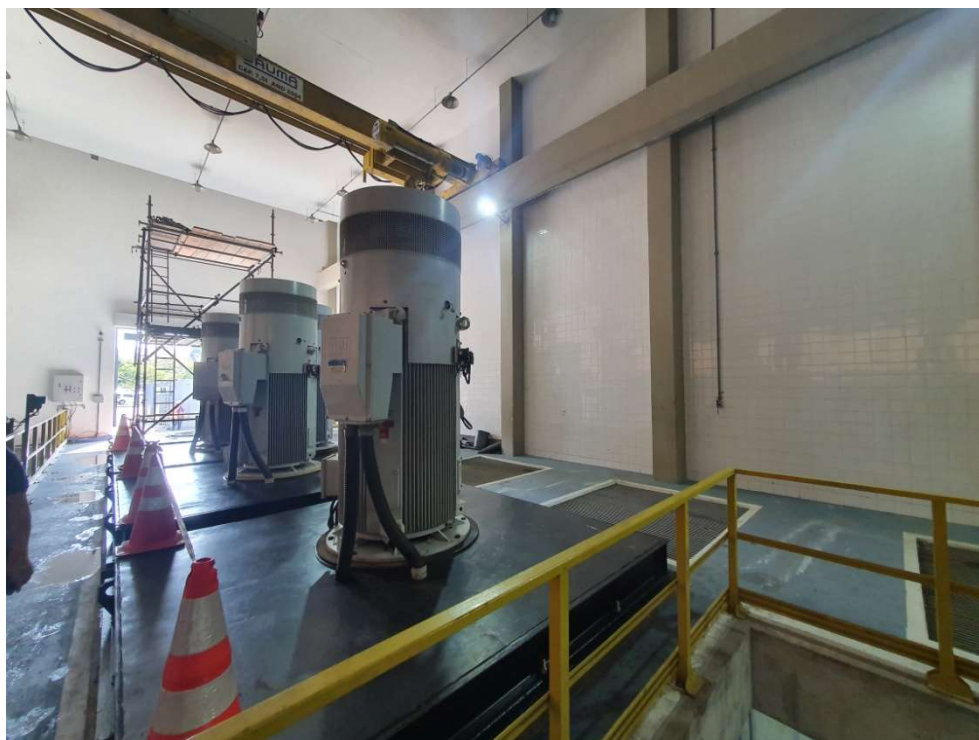
Foto 12 – Casa de bombas da elevatória final

Entretanto, a chaminé de equilíbrio não está em operação. Com isso, o efluente é recalcado direto para o emissário, através da elevatória.

- k) Chaminé de equilíbrio paralisada;
- l) Concessionária operando o laboratório com o Certificado de Credenciamento de Laboratório (CCL) concedido pelo INEA à CEDAE;

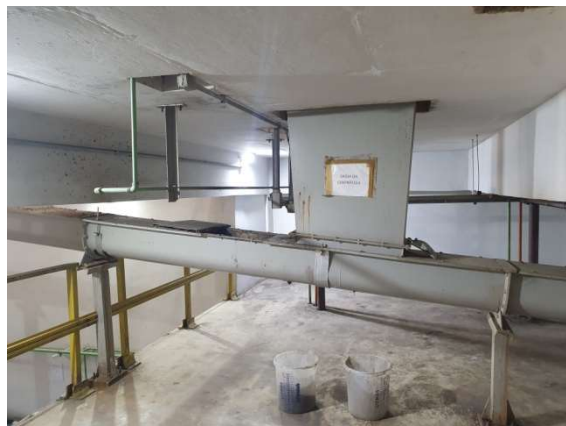
Foto 16 – Rosca transportadora

O lodo desaguado é encaminhado por gravidade a roscas transportadoras, responsáveis por levá-lo até a entrada do secador técnico. No entanto, o secador térmico encontra-se inoperante. Com isso, o lodo é levado direto para caçamba, através de roscas transportadoras.

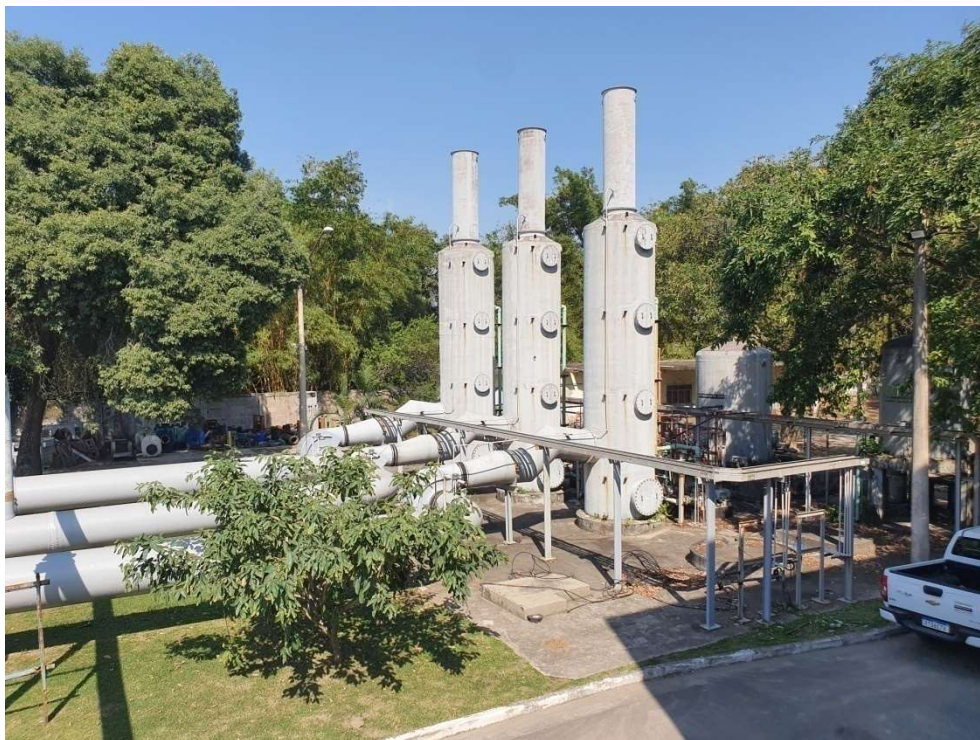
Foto 19 – Torre lavadora de gases

Segundo técnicos da Concessionária, as torres estão desativadas e não informaram se pretendem reativar o equipamento.

- i) Galões de Produto químico, Polímero, sem uma bacia ou dique de contenção conforme preconiza a Norma Técnica da ABNT NBR 17505;
- j) Sistema de torres lavadoras de gases paralisada;

- c) Informar qual a população atendida pela ETE;
- d) Apresentar o Manual de Operação da ETE;
- e) Apresentar um plano, com seu respectivo cronograma, para recuperação da Torre Lavadora de Gases, ou justificativa para não execução do mesmo;

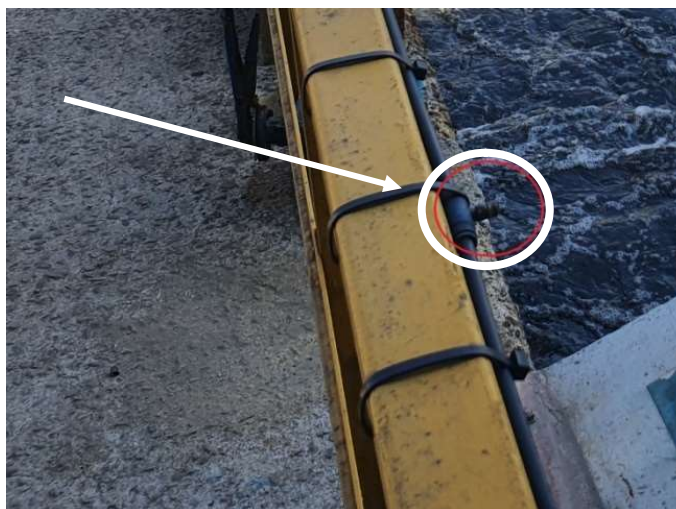
Foto 20 – Chuveiro hidráulico

Atualmente a Concessionária vem empregando um conjunto de pequenos chuveiros hidráulicos ligados a um sistema de bombeamento de água, similar ao sistema de sprinkler, ativado automaticamente com o objetivo de minimizar os odores provenientes do tratamento.

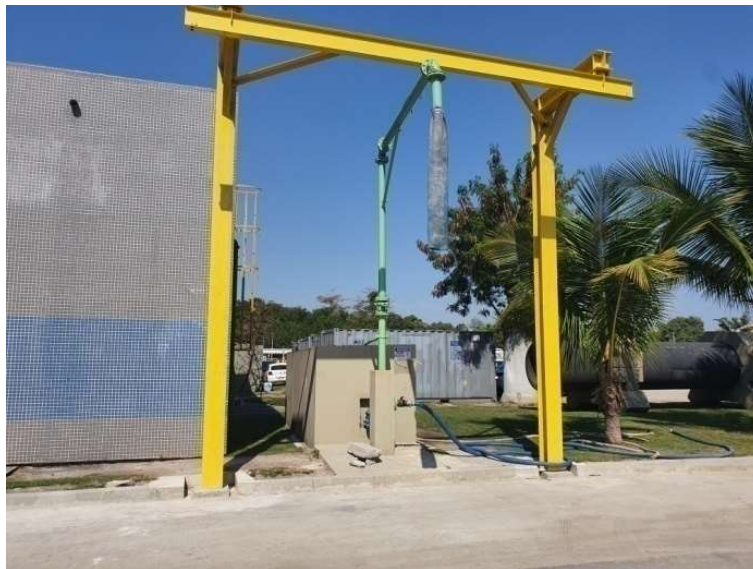
Foto 21 – Reservatório de água potável

O reservatório de água potável é destinado para limpeza de caminhões tanque, tipo *vacall*.

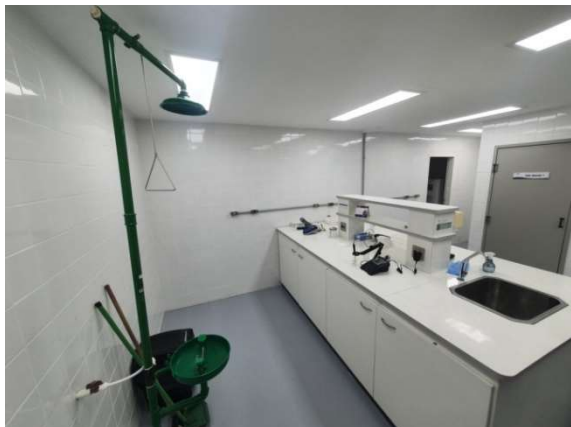
Foto 23 – Laboratório

A instalação esta sendo modernizada e passa por melhorias estruturais para alcançar a eficiência esperada.

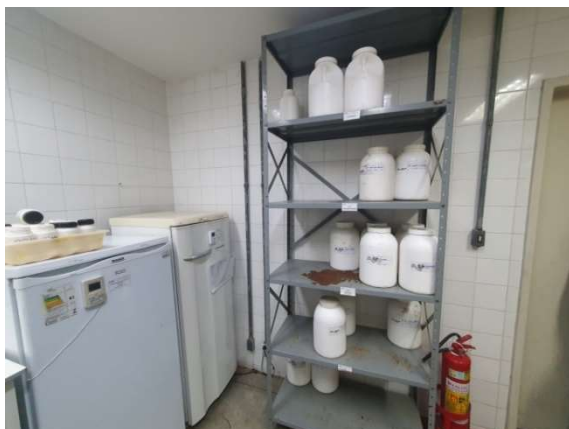
Foto 26 – Laboratório

As análises físico químicas tem a finalidade de investigar toda a composição química e os padrões físicos encontrados em uma amostra, com equipamentos e profissionais aptos para realizar a análise.

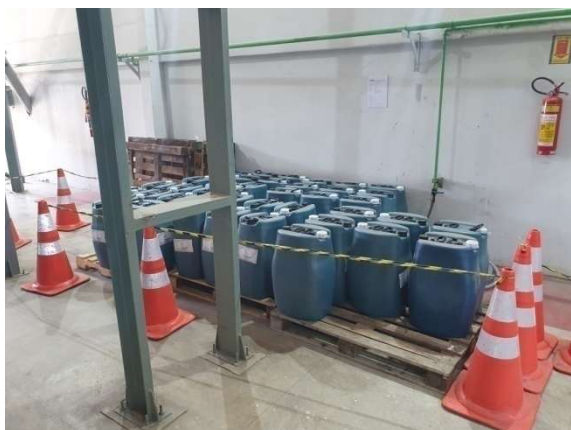
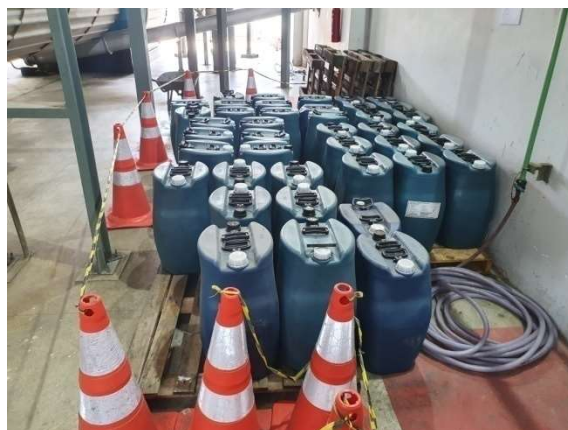
Foto 34 - Produto químico

Cabe destacar, que o produto químico está sendo armazenado inadequadamente, sem uma bacia ou dique de contenção. O polímero é utilizado para auxiliar os coagulantes primários, aumentando assim a carga orgânica no interior do tanque.

- f) Adequar o armazenamento dos produtos químicos conforme norma;
- g) Apresentar as análises dos efluentes tratados dos últimos 30 (trinta) dias (pH, Sólidos sedimentáveis, Oxigênio Dissolvido, SSV e SST);
