# **RELATÓRIO DE FISCALIZAÇÃO**

## **AGENERSA/CASAN Nº 36/2022**

### **Estação de Tratamento de Esgoto**

### **SÃO PEDRO DA ALDEIA**

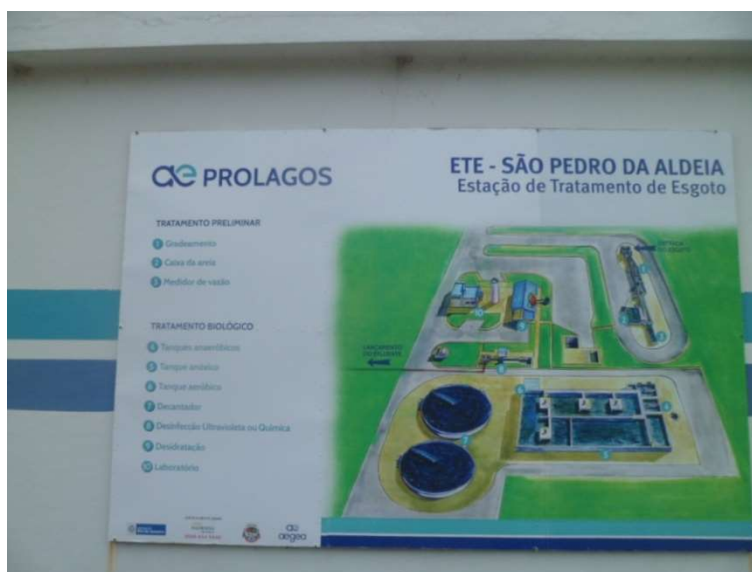
Quadro Esquemático da Estação de Tratamento de Escogo São Pedro da Aldeia

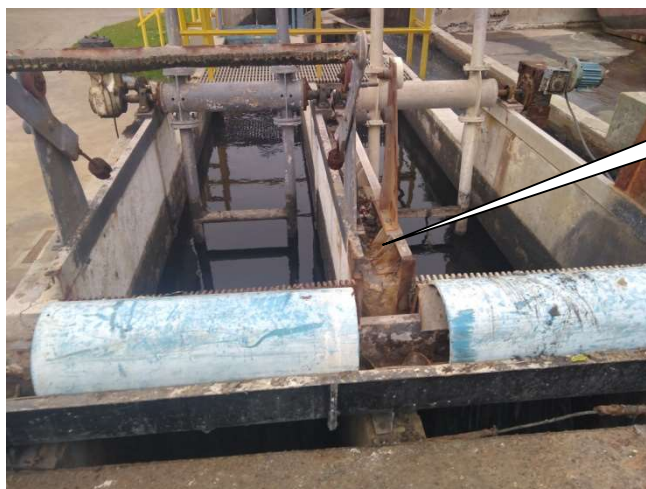
Foto 04 – Gradeamento para Retenção e Retirada dos Resíduos, Acionados por pás Mecânicas

Falta de manutenção  
nas pás Mecânicas

- a) Realizar manutenção no equipamento conjunto de pás mecânicas, conforme foto n° 04;
- b) Manutenção nas tubulações de entrada do esgoto bruto e recirculado, com grande quantidade de ferrugem, conforme foto n° 09;
- c) Escada de acesso ao Tanque de Aeração, com auto risco de Acidente, degraus enferrujados e com flambagem, conforme foto n° 12.

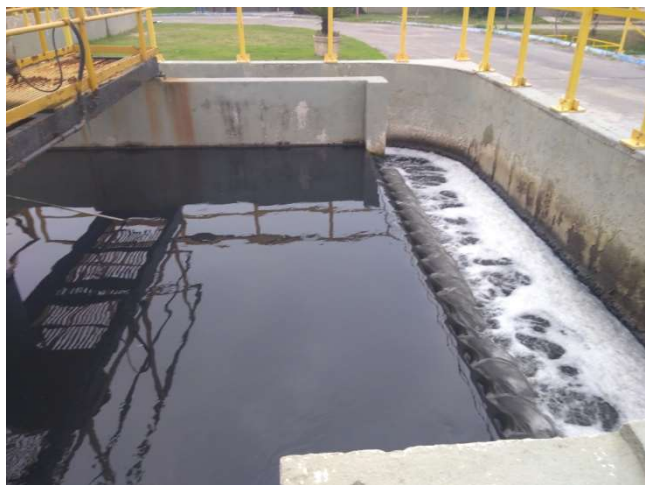
Foto 05 – Desarenador (Caixa de Areia)

A Desarenação, ou Caixa de Areia, tem a finalidade de eliminar ou abrandar os efeitos adversos ao funcionamento das partes componentes das instalações a jusante, no processo de remoção da areia que sedimentam no fundo do tanque, sendo lançada para o canto onde a rosca transportadora direciona para a caçamba.

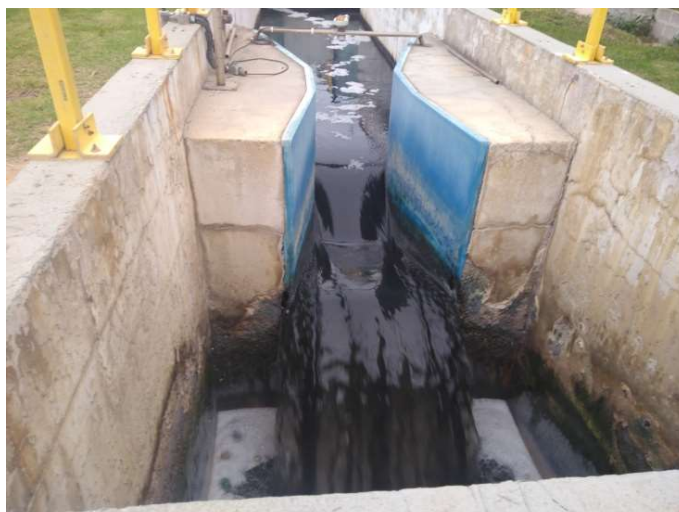
Foto 07 – Calha Parshall com Medidor de Vazão Ultrassônico

A Calha Parshall com medidor de vazão ultrassônico, determina a vazão de entrada da Estação de Tratamento. Os medidores de vazão que através de estrangulamento e ressalto, estabelecem, para uma determinada seção vertical a montante, uma relação entre vazão do fluxo e a lamina d'água naquela secção.

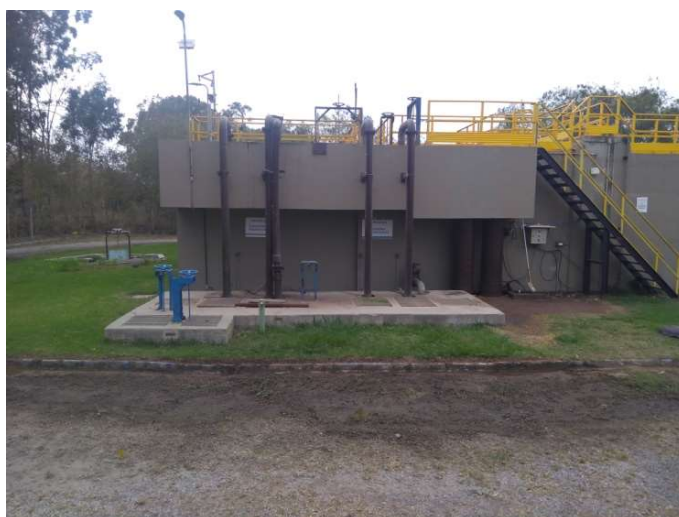
Foto 08 – Elevatória do Esgoto Bruto e Recirculado

Tubulações com grande quantidade de ferrugem

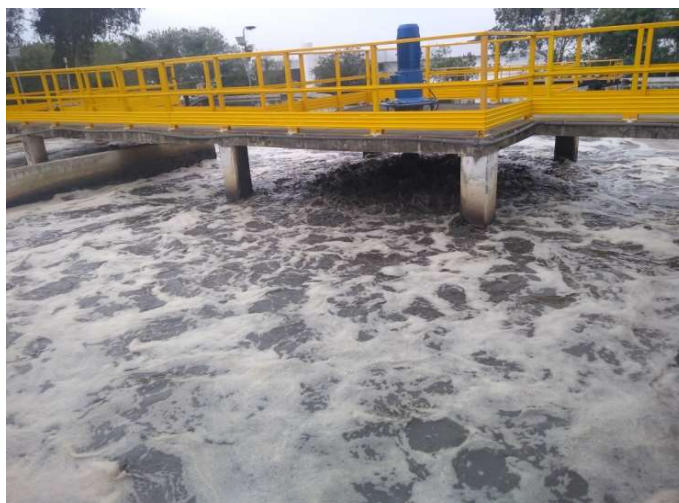
Foto 10 – Tanques com 04 (quatro) Aeradores

Ajudam na floculação e melhor sedimentação, acionados por 04 (quatro) pás motorizadas sendo 03 (três) fixas e 01 (um) aerador flutuante, que trabalham por ventura, acionam o giro da água, proporcionando a união das partículas, formando flocos de impurezas e degradação da matéria orgânica. Na passagem do tanque de aeração para o decantador é aplicado dosagem de coagulantes Policloreto de Alumínio (PAC).

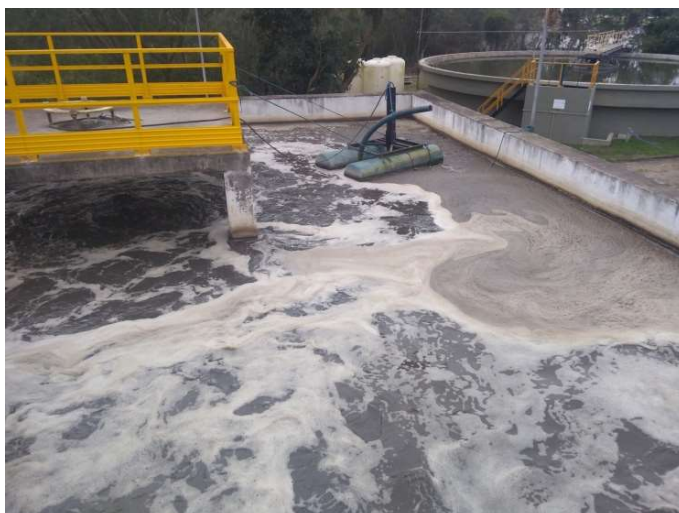
Foto 11 – Tanques com 04 (quatro) Aeradores, sendo 01 (um) aerador flutuante, que trabalham por ventura

Escada de Acesso ao  
Tanque de Aeração,  
Auto risco de  
Acidente

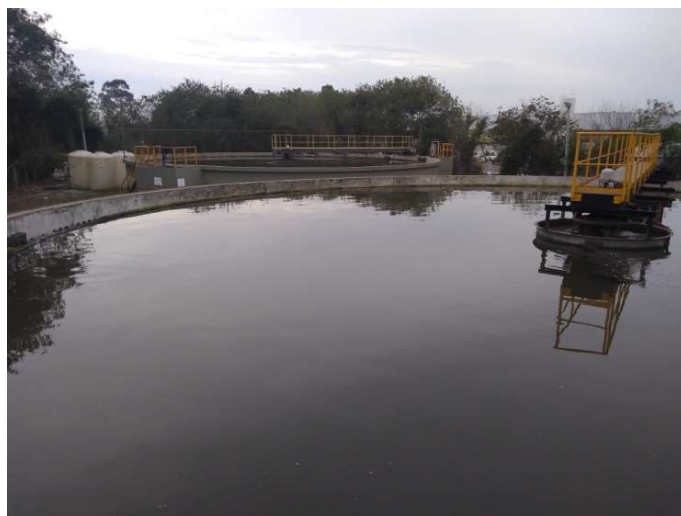
Foto 13 – Decantador

Basicamente o ato de separar, por meio da gravidade, os sólidos sedimentáveis que estão contidos em uma solução líquida. Os sólidos sedimentam no fundo do decantador de onde acabam sendo removidos como lodo, enquanto o efluente, livre dos sólidos, decanta pelo vertedouro.

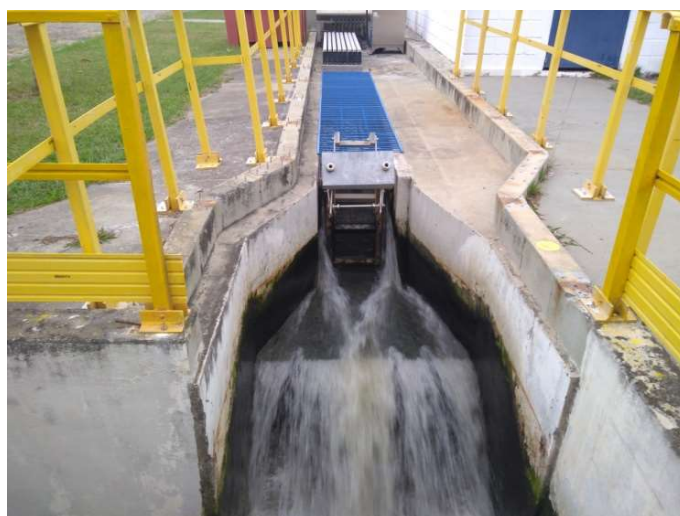
Foto 18 – Saída do Esgoto Tratado e Desinfecção com Ultravioleta

A desinfecção final do esgoto tratado recebe ácido tricloroisocianúrico e antiespumante, quando necessário, passando pelo canal de lâmpadas ultravioleta e, em seguida, o efluente tratado é lançado no rio Piripiri e depois segue em direção a Laga de Araruama;
