RELATÓRIO DE FISCALIZAÇÃO

AGENERSA/CASAN Nº 37/2022

Estação de Tratamento de Esgoto ARRAIAL DO CABO CENTRO

Arraial do Cabo / RJ

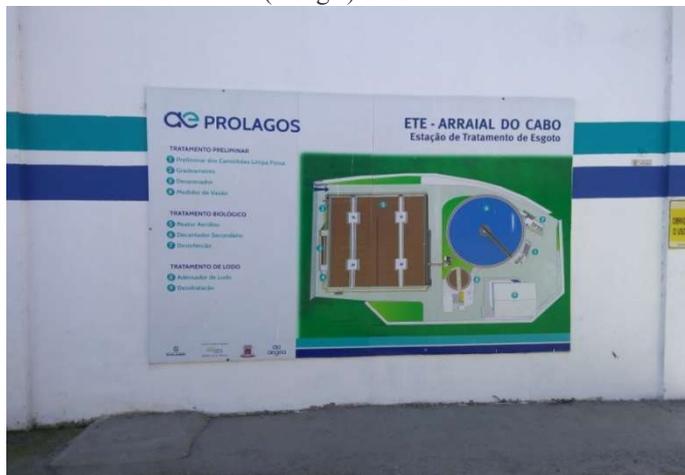
Quadro Esquemático da Estação de Tratamento de Esgoto Arraial do Cabo Centro

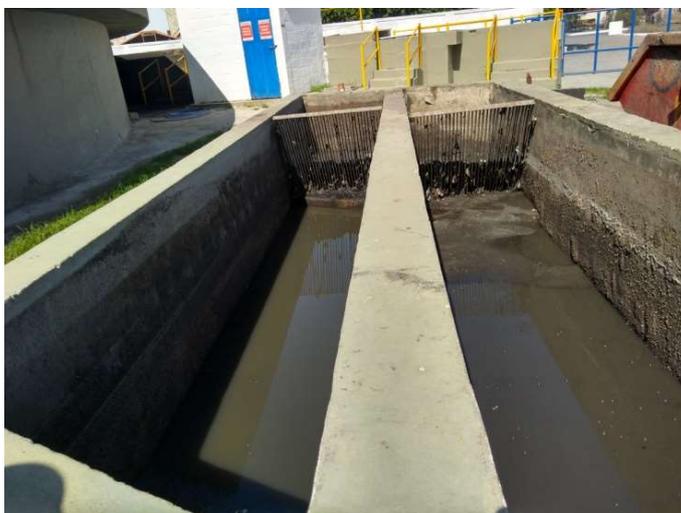
Foto 02 – Entrada do Esgoto Bruto *In Natura* e Recebimento de Caminhão Limpa Fossa

Pelos gradeamentos grosseiro e fino, são separados os resíduos sólidos, que são retirados de forma manual para a caçamba, conforme foto nº 02. Ainda na segunda etapa encontra-se outro gradeamento e caixa de areia, conforme foto nº 04.

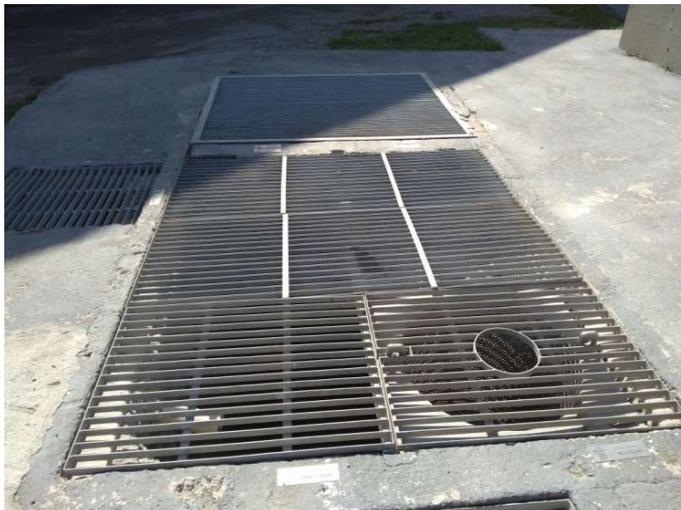
Foto 03 – Quinta Elevatória Dentro da ETE

Dentro da Estação há uma quinta elevatória que recebe toda contribuição das adjacências, bem como o recebimento de caminhão à vácuo limpa fossa.

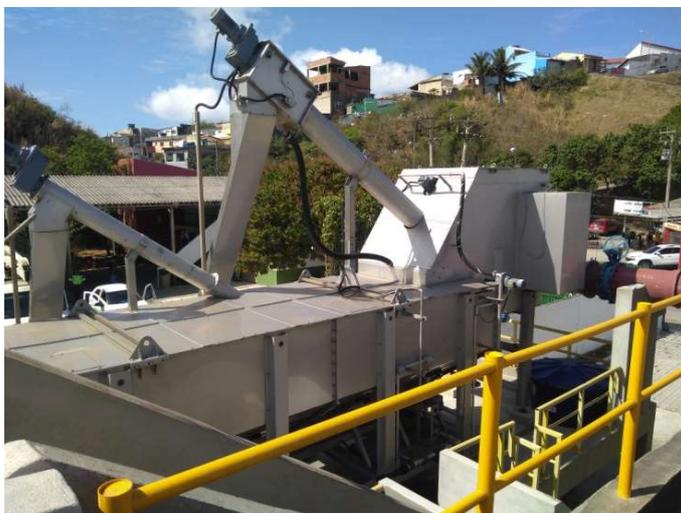
Foto 05 – Equipamento Preliminar Compacto Integrado

Está sendo concluída a instalação do **Equipamento Preliminar Compacto Integrado**, conforme foto nº 05. Esse equipamento fará a desarenação e a separação de gordura do esgoto.

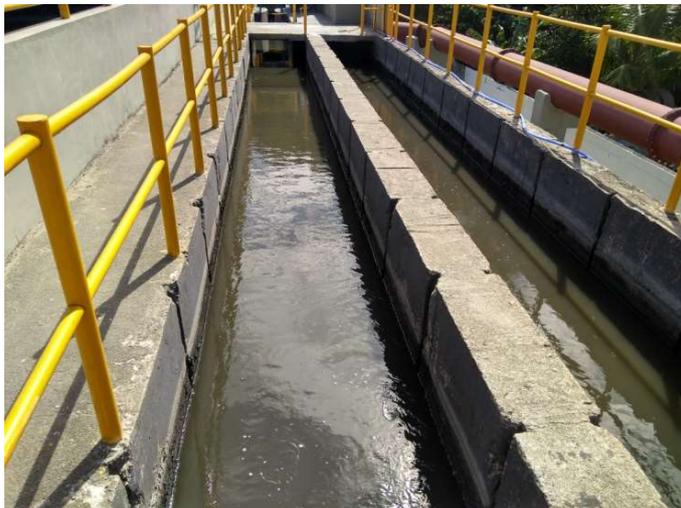
Foto 06 – Caixa de Areia na Segunda Parte Preliminar

A Desarenação, realizada pela Caixa de Areia, tem a finalidade de eliminar ou abrandar os efeitos adversos ao funcionamento das partes componentes das instalações a jusante. Nesse processo, a areia se sedimenta no fundo do tanque, e sua remoção para a caçamba é feita de forma manual.

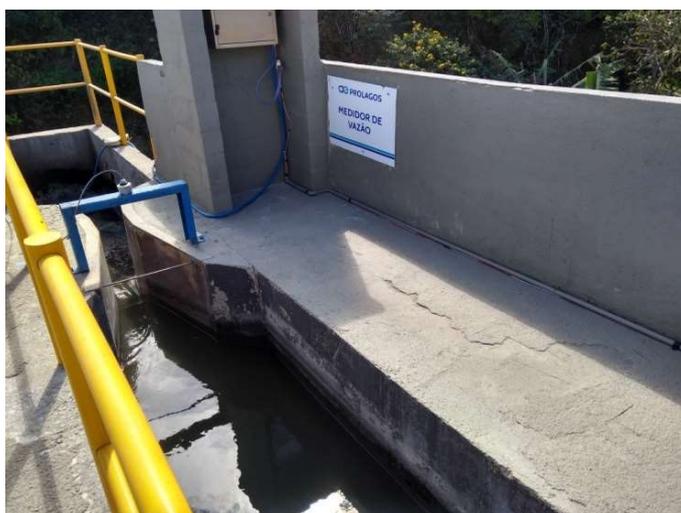
Foto 07 – Calha Parshall com Medidor de Vazão Ultrassônico

A Calha Parshall com medidor de vazão ultrassônico determina a vazão de entrada da Estação de Tratamento. Os medidores de vazão, através de estrangulamento e ressalto, estabelecem, para uma determinada seção vertical a montante, uma relação entre vazão do fluxo e a lâmina d'água naquela seção.

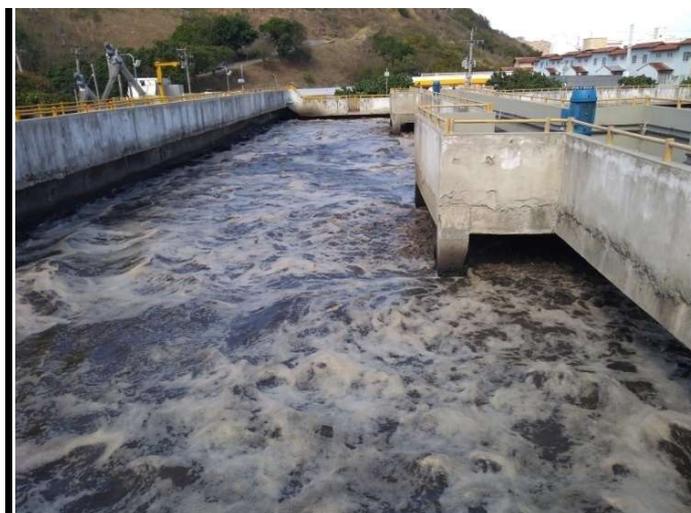
Foto 08 – Tanques com 04 (quatro) Aeradores

Ajudam na floculação e melhor sedimentação. Neste processo, existem 4 (quatro) motores que ajudam a movimentação e circulação do lodo, proporcionando a união das partículas, formando flocos de impurezas e degradação da matéria orgânica.

Ferragens Expostas

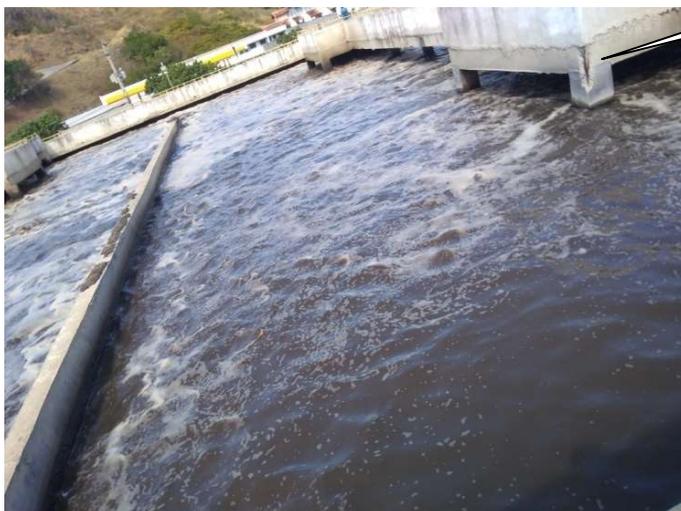
Foto 09 – Tanques com 04 (quatro) Aeradores

Ferragens expostas

- a) Ferragens expostas ao longo do tanque de aeração, conforme foto nº 09;
- b) Ferragens expostas na saída do tanque de aeração para o decantador, conforme foto nº 10;
- c) Tubulação deteriorada, falta de manutenção, conforme foto nº 11;
- d) Saída do Esgoto Tratado Totalmente Sujo, Manchado e Poluído, conforme foto nº 22;

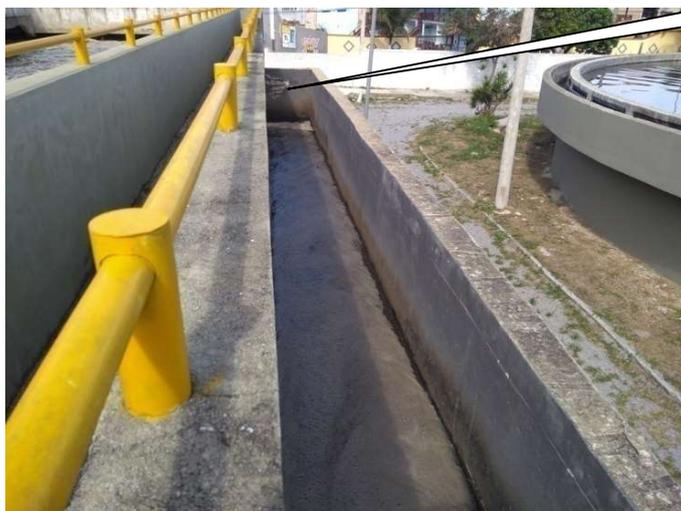
Foto 10 – Passagem do Tanque de Aeração para o Decantador

Tubulação
Deteriorada, Falta de
Manutenção

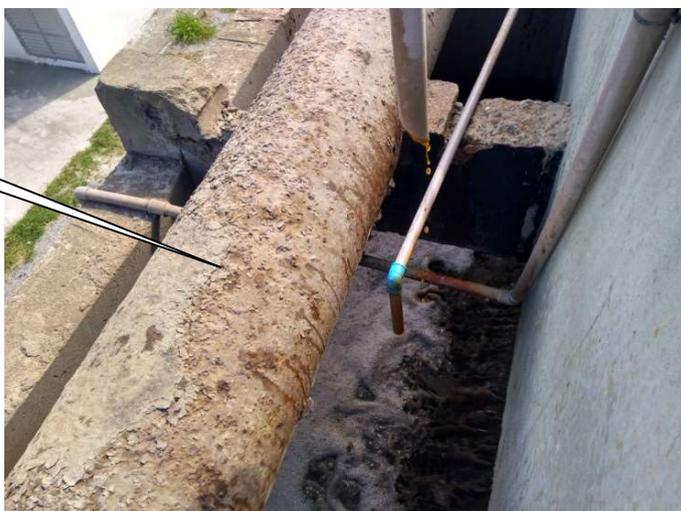
Foto 11 – Aplicação de PAC na Saída do Tanque de Aeração

Na passagem do tanque de aeração para o decantador é aplicado as dosagens dos coagulantes para ajudar na sedimentação do lodo, (PAC) Policloreto de Alumínio.

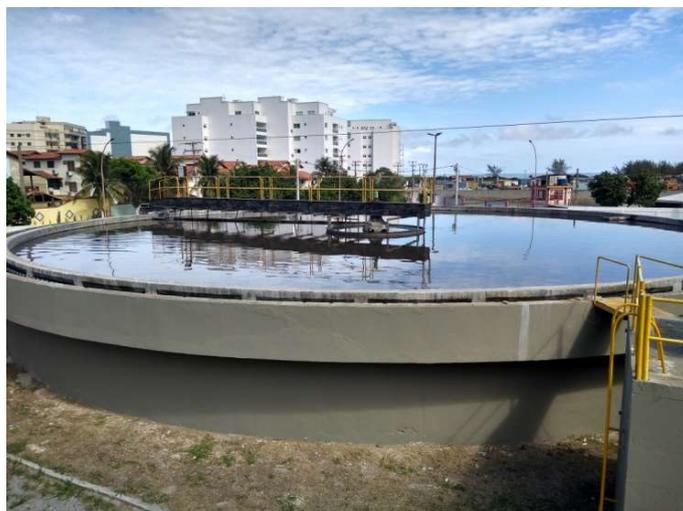
Foto 12 – Decantador

Basicamente ocorre o ato de separar, por meio da gravidade, os sólidos sedimentáveis que estão contidos em uma solução líquida. Os sólidos sedimentam no fundo do decantador, de onde acabam sendo removidos como lodo, enquanto o efluente, livre dos sólidos, escoar pelo vertedouro e é recirculado para o tanque de aeração.

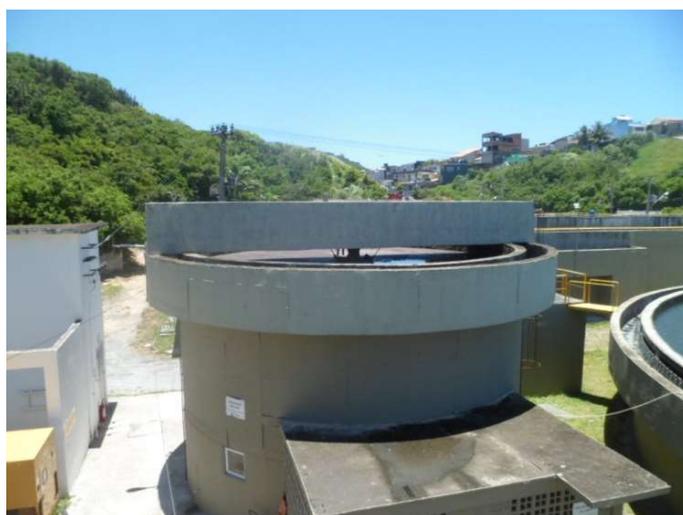
Foto 13 – Adensadores de Lodo

A massa sólida é direcionada para o adensador, onde é compactada para retirar o excesso de água, cujo líquido volta para o início do processo. Depois é centrifugada, promovendo uma secagem mais apurada.

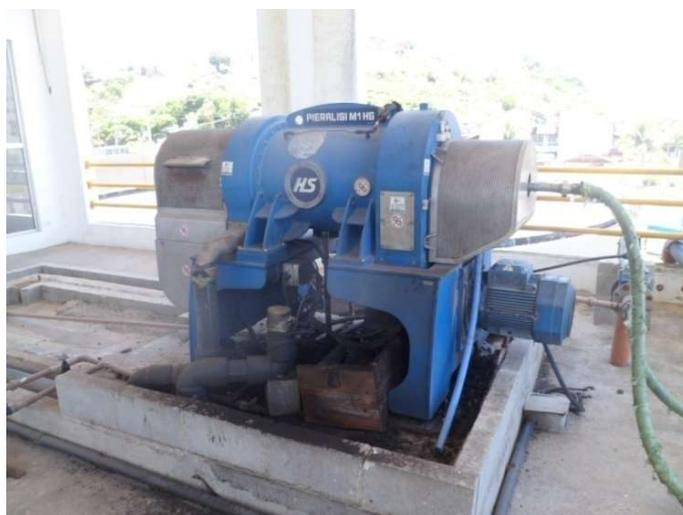
Foto 14 – Centrifuga Desidratação do Lodo

O sólido é lançado para a secagem por centrifugação, de onde são depositados em caçambas até serem transportados para o destino. Em média, é retirado a cada dois dias, um caminhão com 14m³ de lodo, controlados através do documento Manifesto de Transporte de Resíduos (MTR), destinados ao aterro sanitário “Dois Arcos”, em São Pedro da Aldeia.

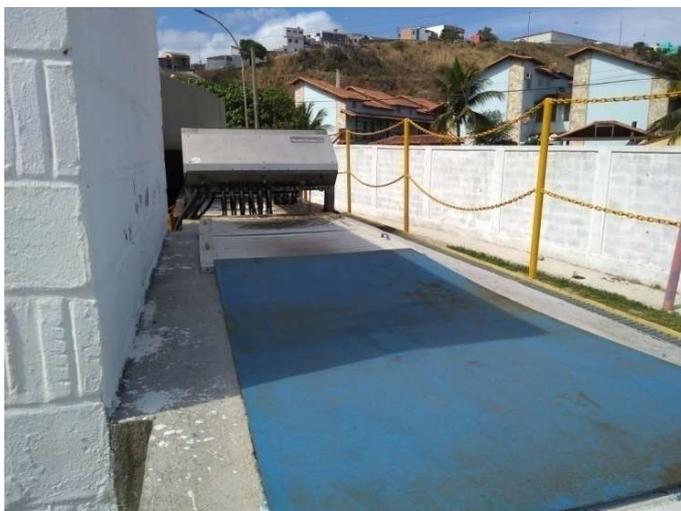
Foto 21 – Saída do Esgoto Tratado e Desinfecção com Ultravioleta

Na desinfecção, o esgoto tratado recebe ácido tricloroisocianúrico e, quando necessário, antiespumante, passando pelo canal de lâmpadas ultravioletas. Em seguida, o efluente tratado é lançado na Laguna de Araruama;

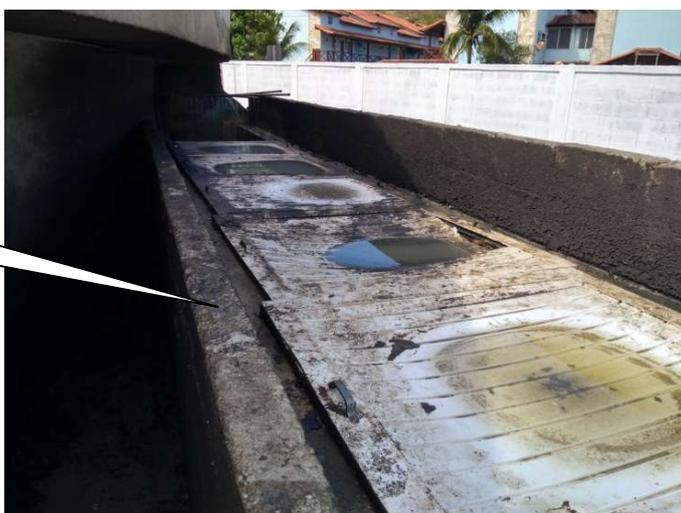
Foto 22 – Saída do Esgoto Tratado e Desinfecção com Ultravioleta

Saída do Esgoto
Tratado Totalmente
Sujo, Manchado e
Poluído
