RELATÓRIO DE FISCALIZAÇÃO

AGENERSA/CASAN Nº 40/2023

Elevatória de Água Tratada – Borda do Mato 1 e 2

Grajaú / Rio de Janeiro

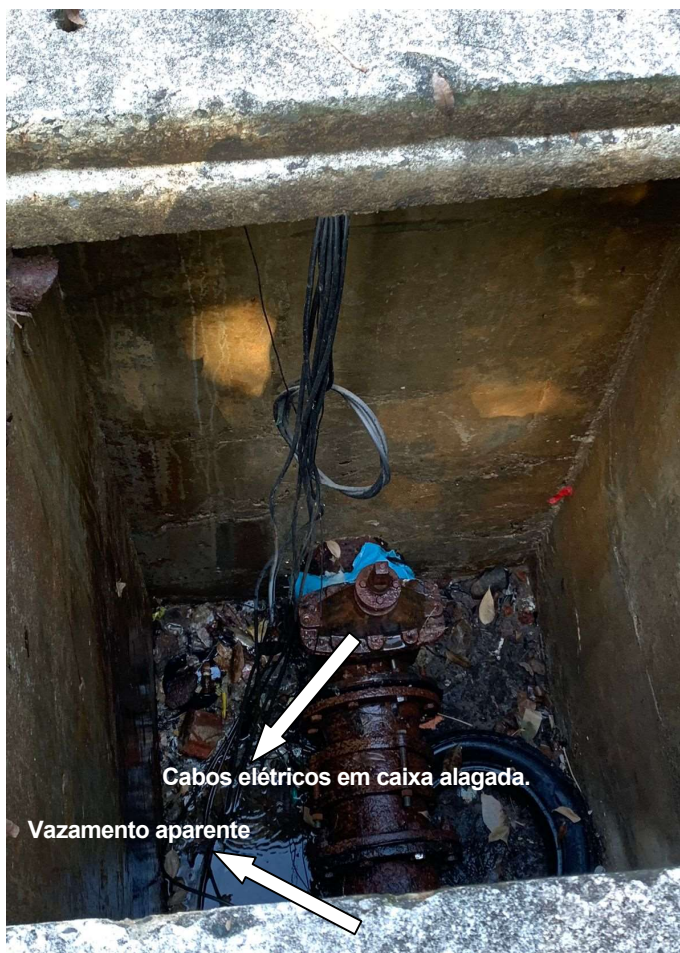
Fotografia 3 – Caixa de abrigo cheia de água

- a) A EEAT necessita de melhor identificação (talvez no piso);
- b) Caixa de abrigo da bomba alagada e com lixo;
- c) Diâmetro da rede de retaguarda deve ser minimamente, o diâmetro imediatamente superior ao da rede de recalque (no caso da EAT B. Mato), com o objetivo de manter o volume da retaguarda compatível com a pressão necessária ao abastecimento. Neste caso, a rede de retaguarda deveria ser no mínimo de DN 150 mm;
- d) Painel da EAT B. Mato 2 não possui diagrama unifilar;
- e) Não há sistema de *by-pass* no arranjo hidráulico da elevatória B.Mato 2;
- f) Não há monitoramento remoto das elevatórias;
- g) Cabos elétricos expostos em caixa alagada, podendo ocasionar curto-circuito;

Adotar providências quanto às constatações mencionadas neste relatório a fim de atender as normas.

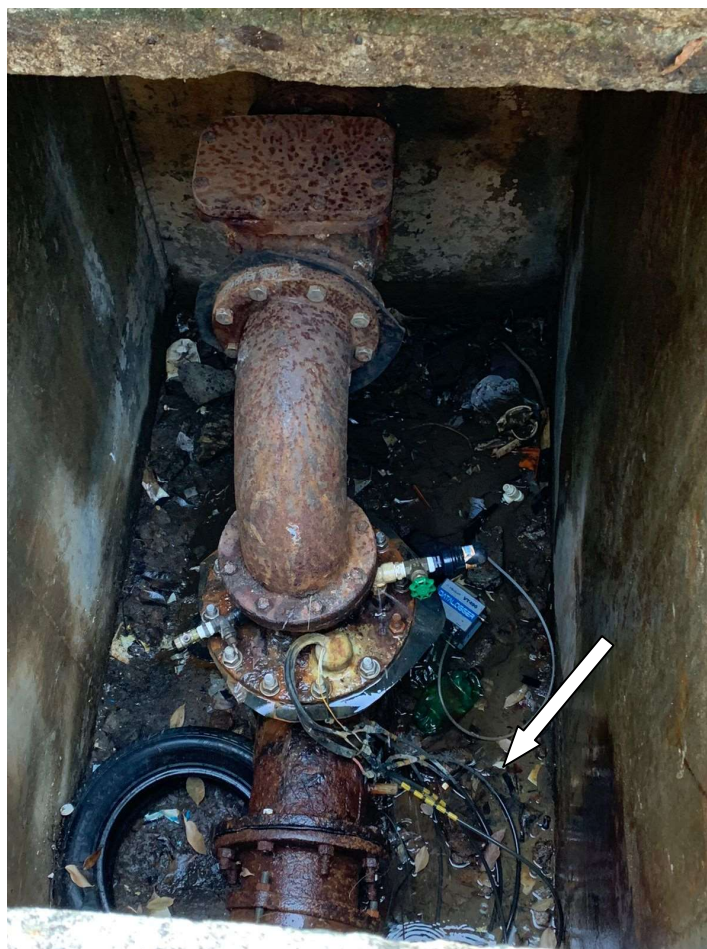
Fotografia 4 – Caixa alagada e tomada de resíduos

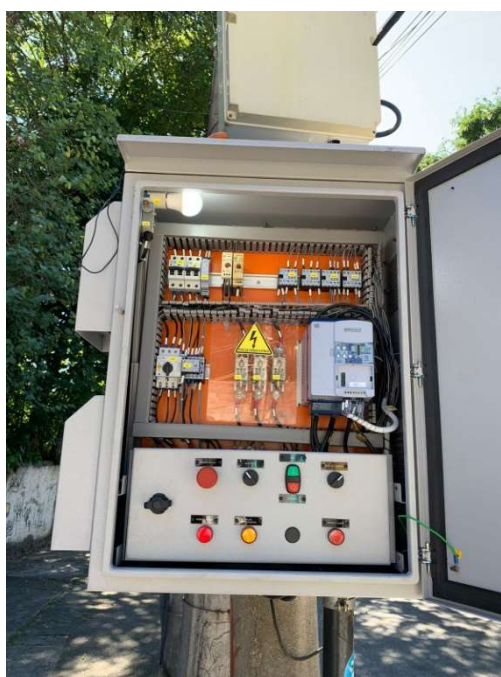
Com entrada de água (retaguarda) com origem em uma rede FF DN 200 mm, com pressão manométrica de 15 mca e recalque em FF DN 150 mm e pressão manométrica de 94 mca. Possui conjunto motor-bomba de 20cv de potência, localizada em abrigo de concreto armado, no passeio da rua Borda do Mato, altura do numeral 336. O sistema também é dotado de *by-pass*, o que possibilita o abastecimento por gravidade, mesmo com a elevatória em manutenção.

Fotografia 5 – Painel de comando da elevatória B. Mato 1

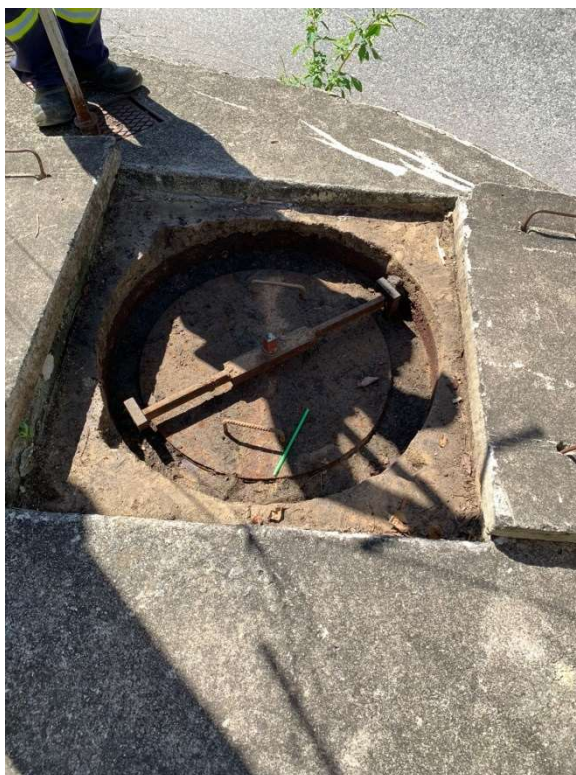
Com entrada de água (retaguarda) com origem em uma rede FF DN 100 mm, com pressão manométrica de 15 mca, recalque também em DN 100 mm (o que tecnicamente não é recomendável).

Fotografia 6 – Caixa de abrigo (panelão) da elevatória B. Mato 2

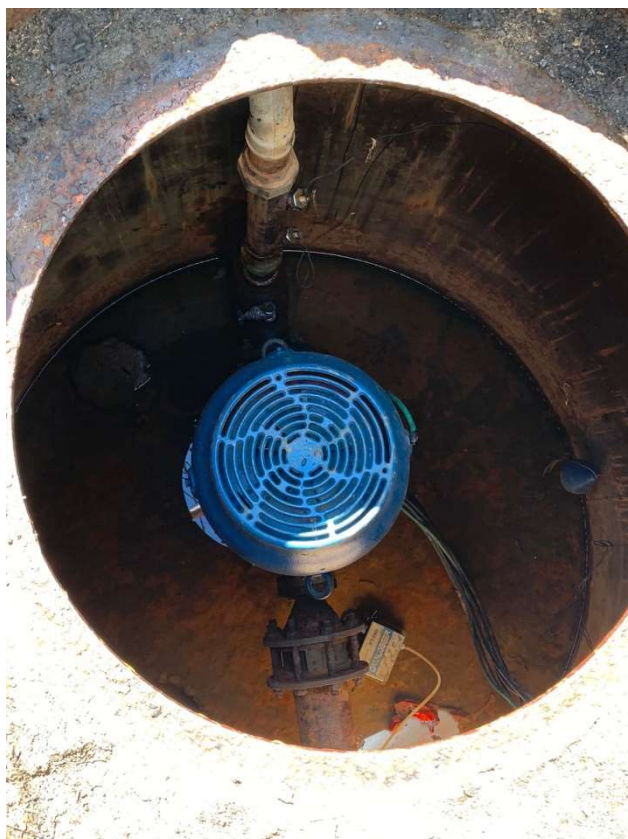
Fotografia 7 – Caixa de abrigo (panelão) da elevatória B. Mato 2

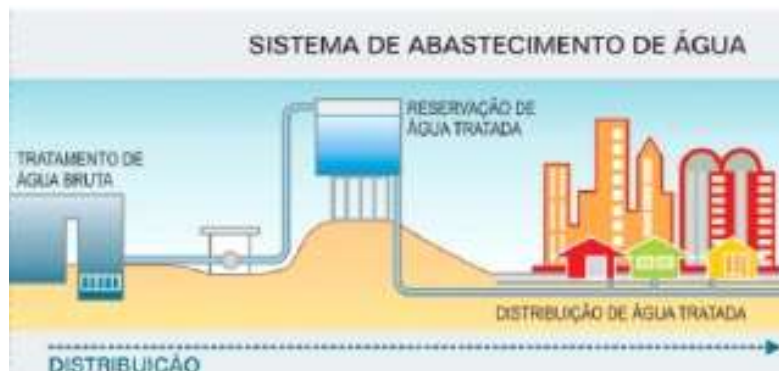
figura 1 – Modelo de abastecimento através de EEAT

As elevatórias Borda do Mato 1 e 2 não possui sistema de monitoramento remoto, ou seja, não há leitura por parte do CCO da concessionária, nem manobras (quaisquer que sejam). Todas as eventuais intervenções necessitam ser feitas no local.

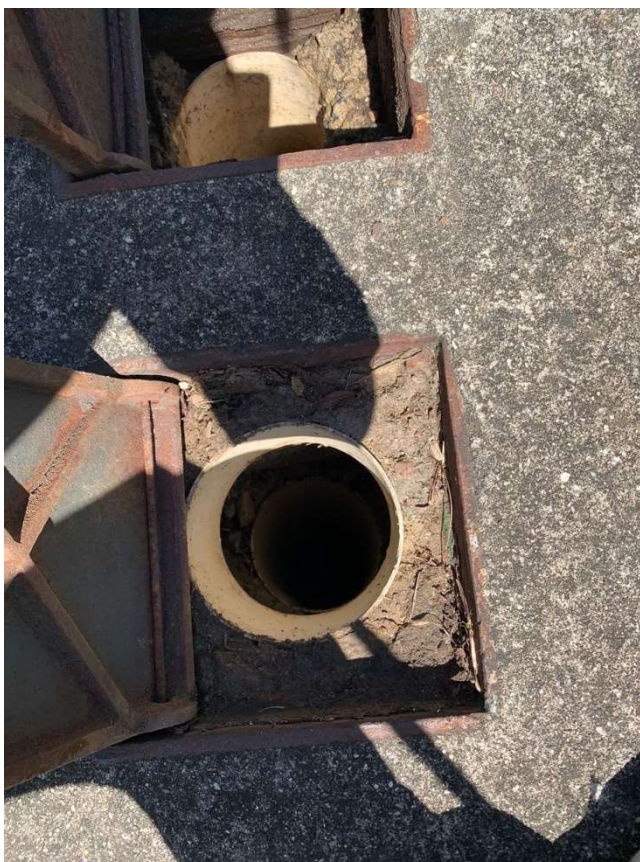
Fotografia 9 – Registros de retaguarda e recalque
