RELATÓRIO DE FISCALIZAÇÃO

RELATÓRIO DE VISITA TÉCNICA AGENERSA/CASAN Nº 043A/2020

ASSUNTO: OCORRÊNCIA Nº 2020010299

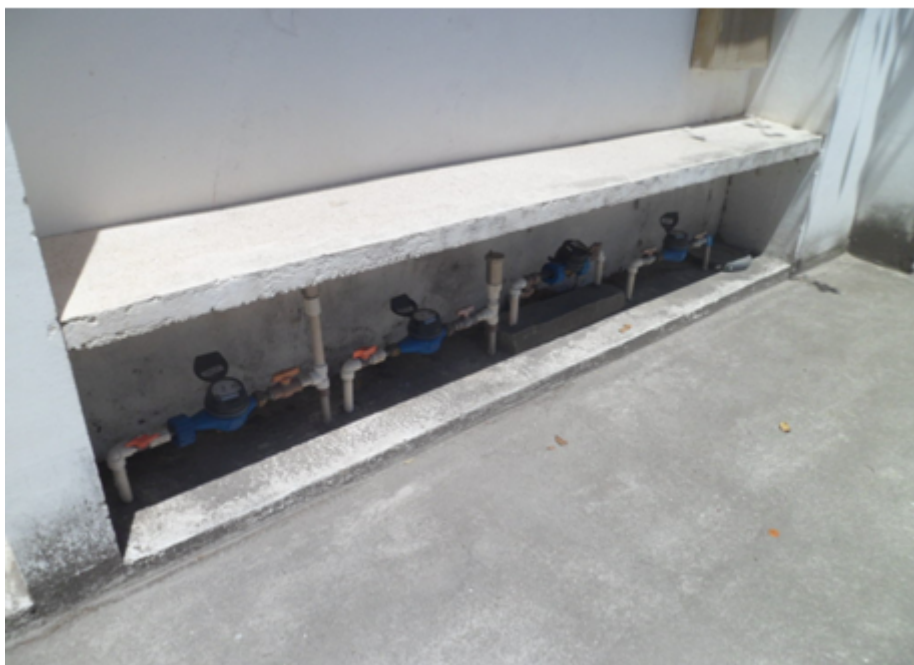
Foto 03 – Hidrômetros das casas 01, 02 e 03

É do entendimento desta CASAN, que a CEDAE avalie as denúncias referentes à instalação de hidrômetros na cidade de Rio das Ostras, citadas no e-mail do Sr. Leonan Marchi e encaminhada a esta AGENERSA, datada de 21/10/2020.

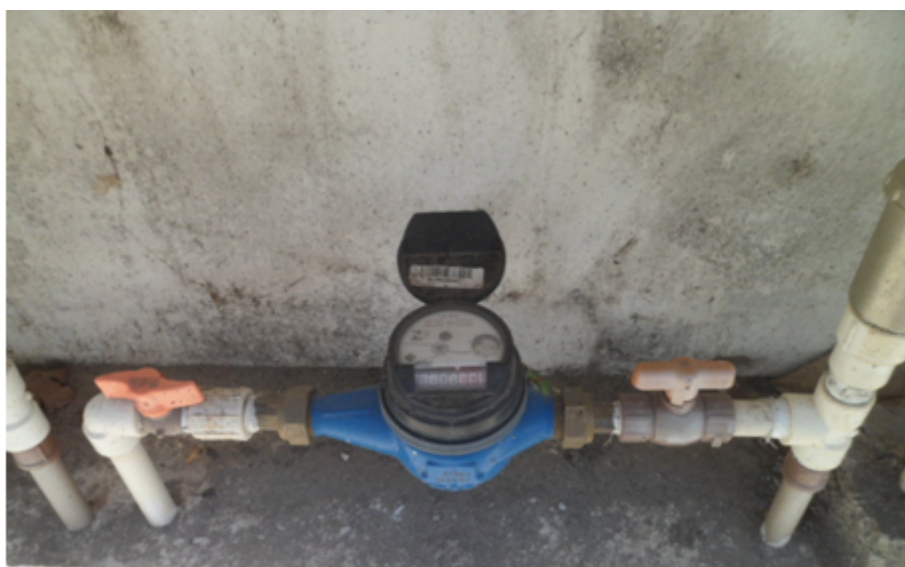
Foto 04 – Hidrômetro da casa 03

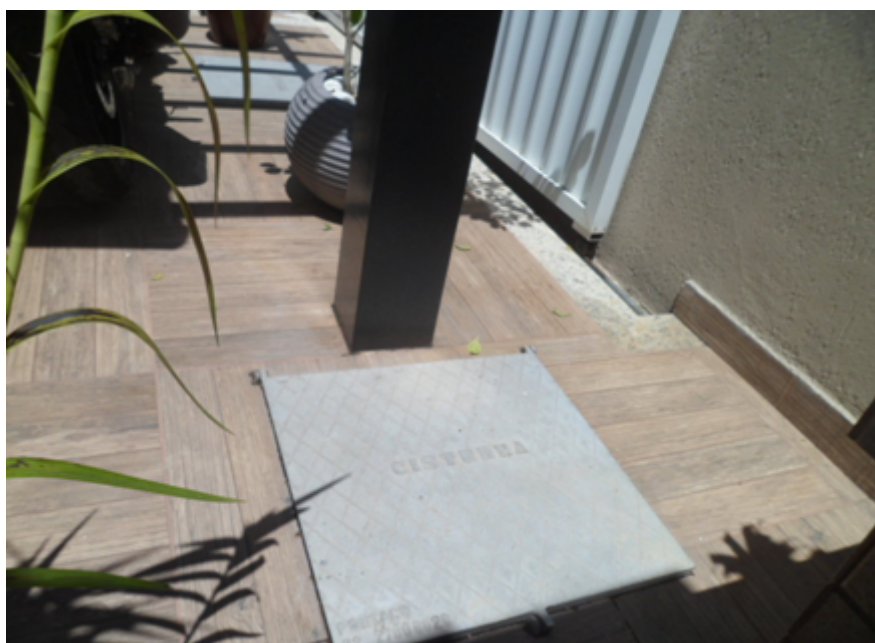
O Reclamante possui uma cisterna de aproximadamente 6.000 l que é abastecida 24/72, conforme relatado pelo próprio Sr. Leonan, e uma segunda cisterna com capacidade aproximada de 4.000 l que é abastecida pela água da chuva. Segundo informações do usuário, as duas últimas manobras foram realizadas de forma satisfatória, pois foi possível completar todo seu reservatório.

Foto 05 – Cisterna da casa 03

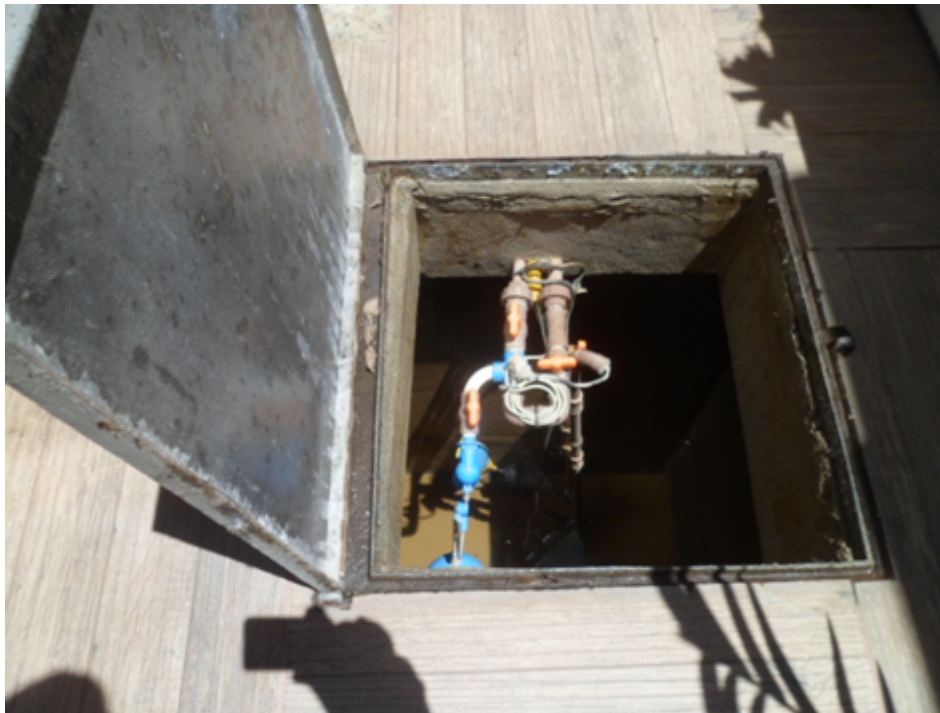
Foto 06 – Cisterna da casa 03

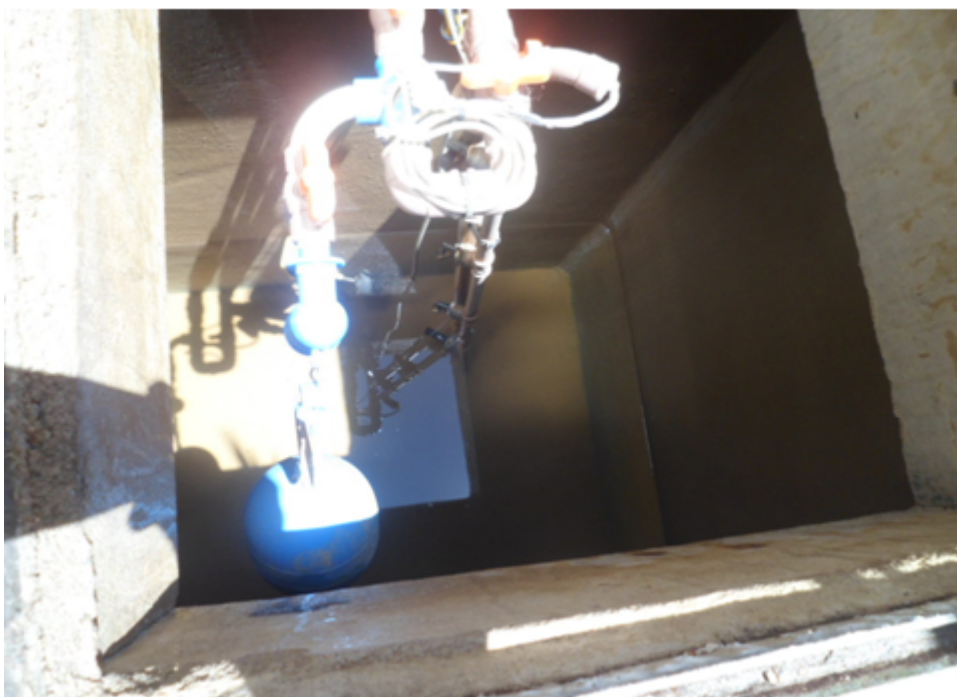
Foto 07 – Cisterna com aproximadamente 30 cm de água

Esta CASAN entende que, de forma urgentíssima, a CEDAE deverá apresentar os projetos de ampliação do sistema de abastecimento de água da cidade de Rio das Ostras, bem como, ampliação da captação e ampliação da Estação de Tratamento de Água. Independente das ações maiores, criar soluções a curto prazo para minimizar os problemas de abastecimento e intermitência.
