RELATÓRIO DE FISCALIZAÇÃO

AGENERSA/CASAN Nº 48/2022

Estação de Tratamento de Esgoto PRAIA DO SIQUEIRA

Cabo Frio / RJ

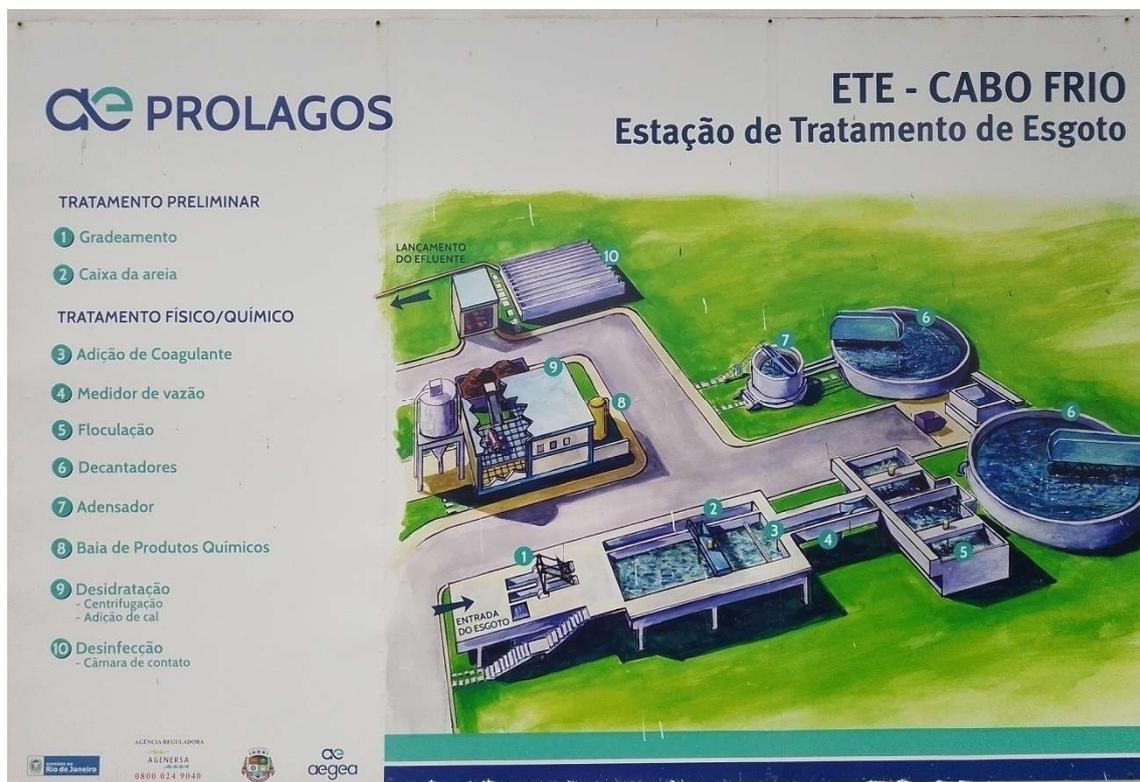
Quadro Esquemático da ETE Praia do Siqueira, afixado externamente na casa do operador/laboratório

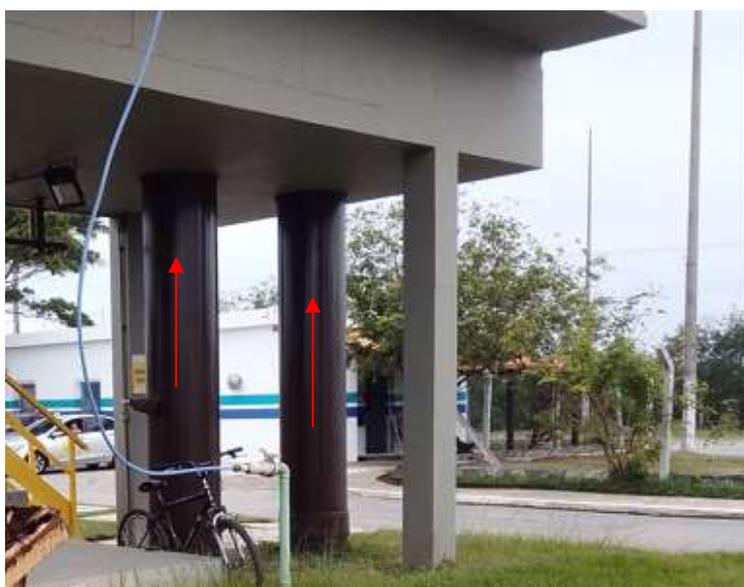
Figura 1 – Tubulações de entrada do esgoto bruto

Preliminarmente, a etapa do tratamento está na entrada do esgoto bruto *in natura* (Figura 1) por recalque da elevatória mais a montante da ETE (fora desta), seguindo os processos conforme segue:

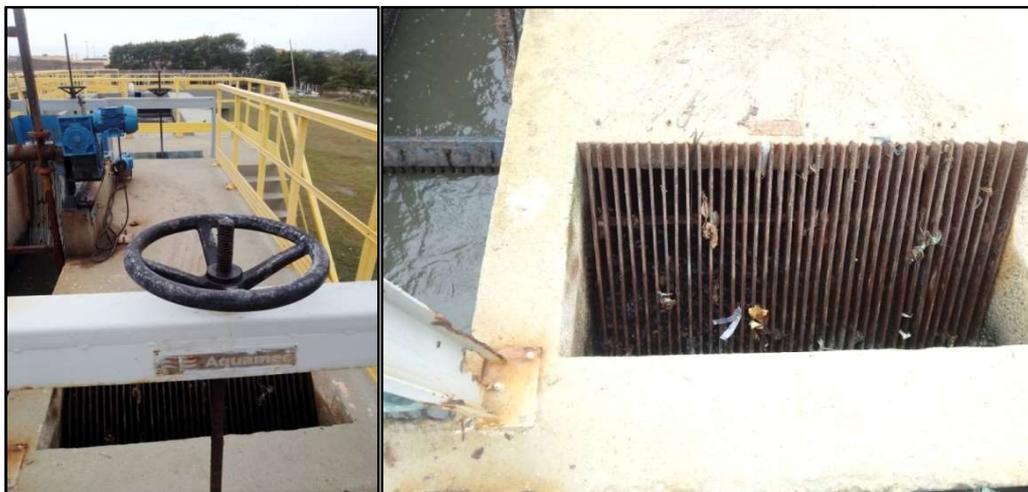
Figura 2 – Gradeamento de limpeza manual para retenção e retirada de resíduos sólidos

GRADEAMENTO: pelos gradeamentos grosseiro a fino, são separados os resíduos sólidos que são retirados de forma manual e mecanizada para a caçamba. Além da grade fixa de limpeza manual (Figura 2), o esgoto bruto passa por duas grades rotativas mecanizadas (Figura 3), que são utilizadas para retenção de sólidos e lançamento destes na rosca transportadora, que os direciona para a caçamba abaixo (Figura 4).

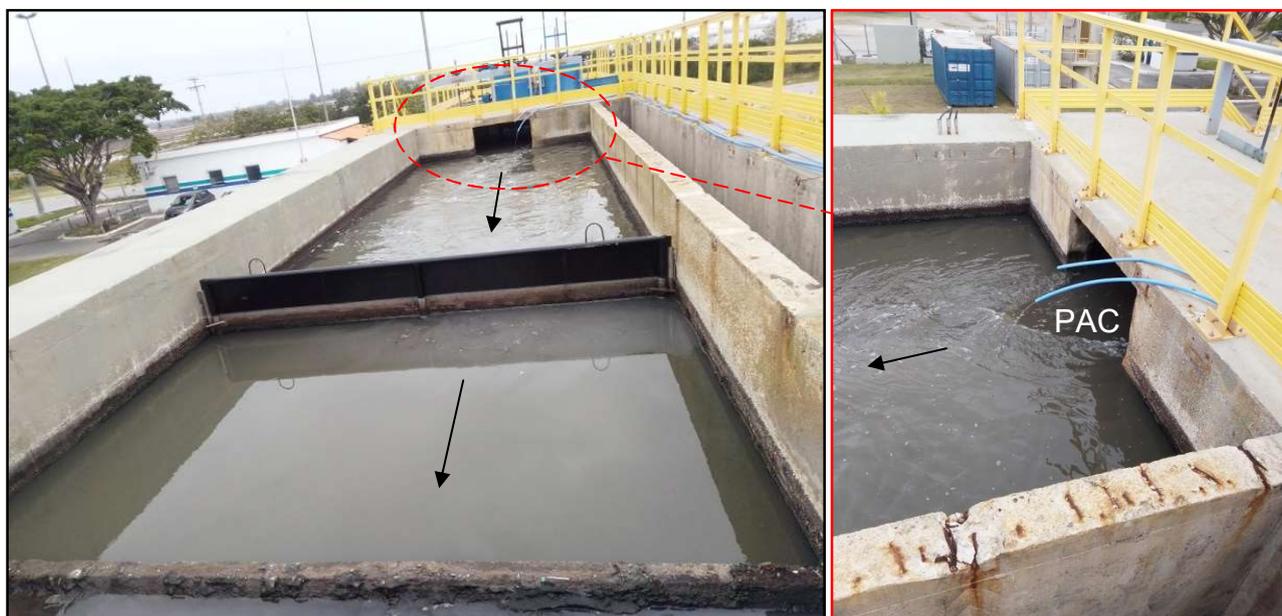
Figura 5 – Desarenador (Caixa de Areia) com aplicação de coagulante (PAC) no início

DESARENAÇÃO: a Desarenação ou Caixa de Areia tem a finalidade de eliminar ou abrandar os efeitos adversos ao funcionamento das partes componentes das instalações a jusante, com o processo de remoção da areia que sedimentam no fundo do tanque. Nesta etapa ainda tem a dosagem de coagulantes (Figura 5), precedendo a Calha Parshall e os tanques de floculação.

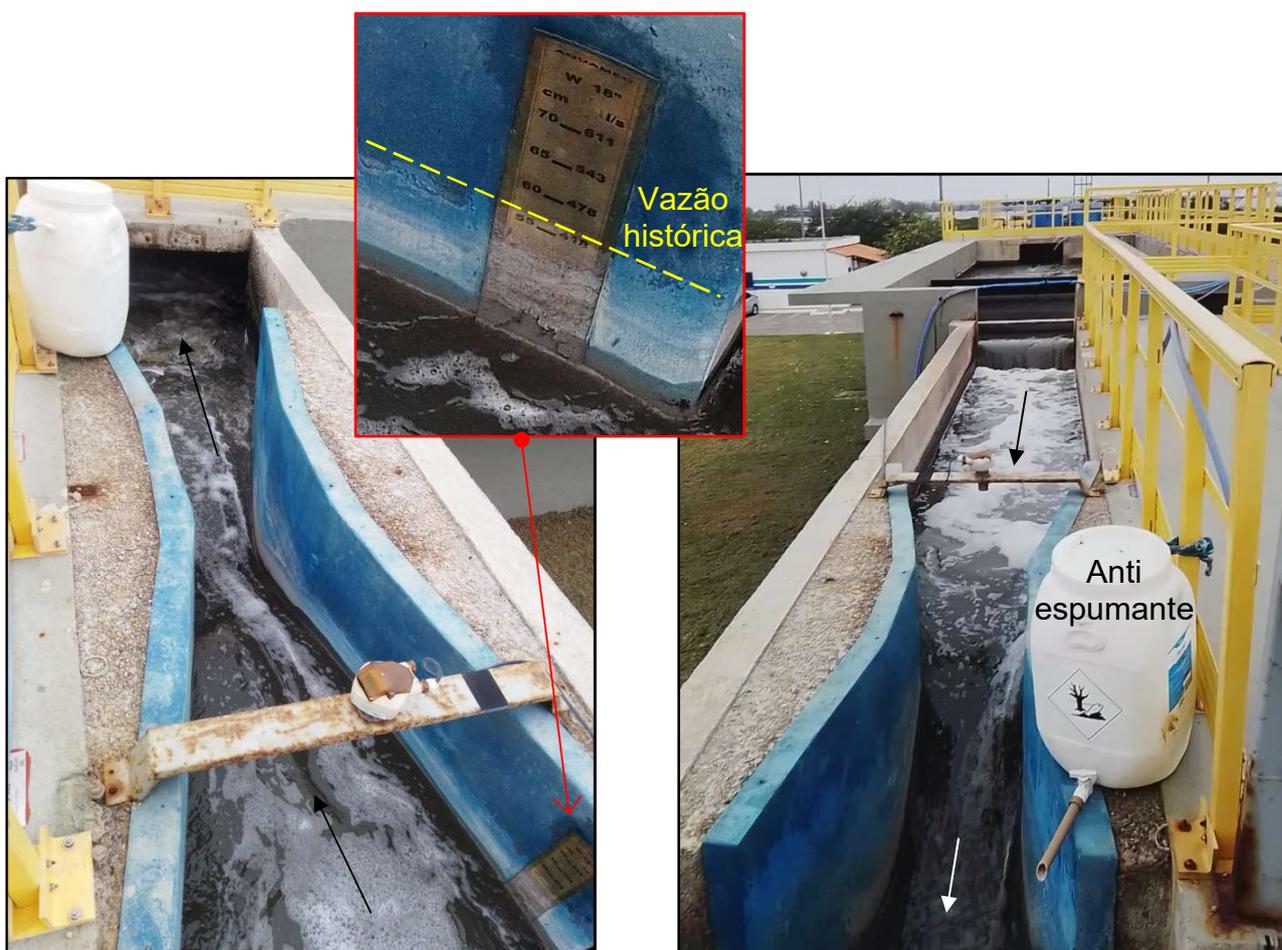
Figura 6 – Calha Parshall com Medidor de Vazão Ultrassônico. Destaque para a marcação histórica da vazão máxima em cerca de 418 L/s, em régua ilegível, e para a aplicação do Antiespumante

CALHA PARSHALL: a calha Parshall com medidor de nível ultrassônico (Figura 6) determina a vazão de entrada da Estação de Tratamento. Através de estrangulamento e ressaltos para uma determinada seção vertical a montante, os medidores de vazão estabelecem uma relação entre vazão do fluxo e a lamina d'água naquela seção. Logo a jusante da calha, é dosado o antiespumante (Figura 6) para reduzir a formação de espumas durante o processo de tratamento.

- d) Recuperar os pontos com pequenas infiltrações encontradas nas paredes dos tanques desarenadores (vide Figura 8);
- e) Substituir a régua ilegível por régua em aço inox de medição de nível (vazão) da calha Parshall na entrada da ETE (vide Figura 6);

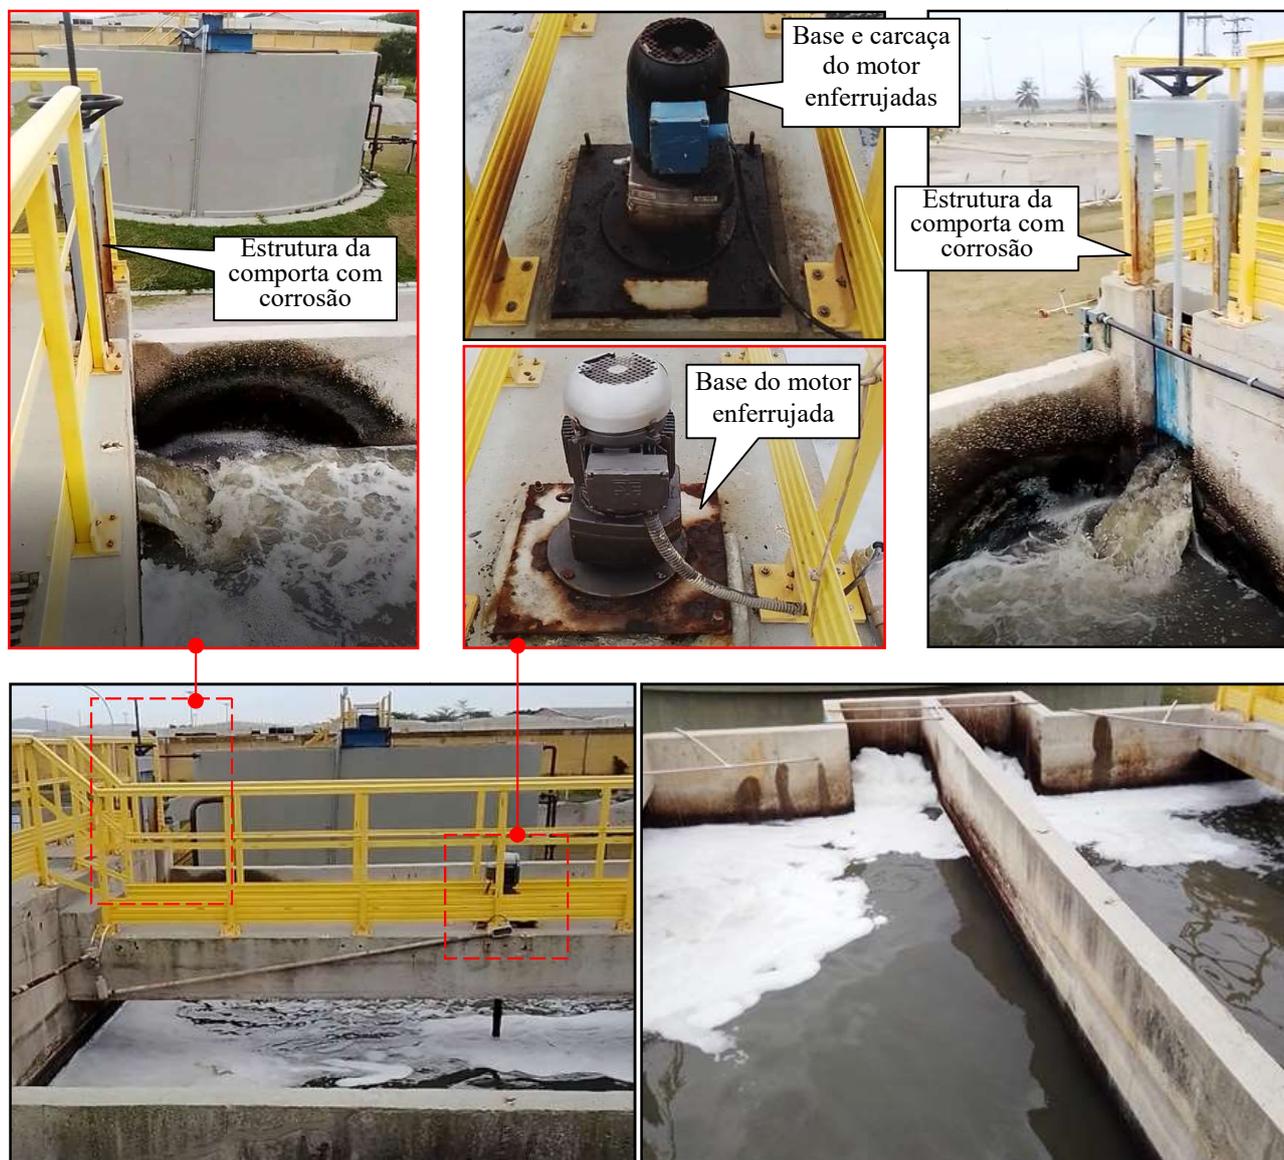
Figura 7 – Dois tanques de floculação (Floculadores) com um agitador mecânico cada. Destaque para as estruturas e peças com corrosão (**enferrujadas**)

Em dois tanques (Figura 7), são inseridos produtos químicos (coagulantes) que ajudam na floculação e melhoram a sedimentação, sendo acionados por pás motorizadas que giram a água, de forma lenta, promovendo, assim, a união das partículas que formam os flocos com impurezas, que serão sedimentados nos decantadores. Cabe destacar que os coagulantes (PAC) são dosados nos desarenadores, ou seja, a montante dos floculadores.

- b) Trocar caçamba de resíduos sólidos, totalmente enferrujada e danificada conforme Figura 4, pois oferece riscos potenciais aos operadores;
- c) Recuperar ou trocar todas as partes corroídas das unidades da ETE, observadas em diversos pontos (estruturas, bases, carcaças, tubos, peças etc.), conforme mostram a Figura 3, a Figura 7, a Figura 9 e a Figura 10, pois oferecem riscos operacionais, inclusive grandes riscos ocupacionais, a exemplo da plataforma gradeada (Figura 9) do adensador;

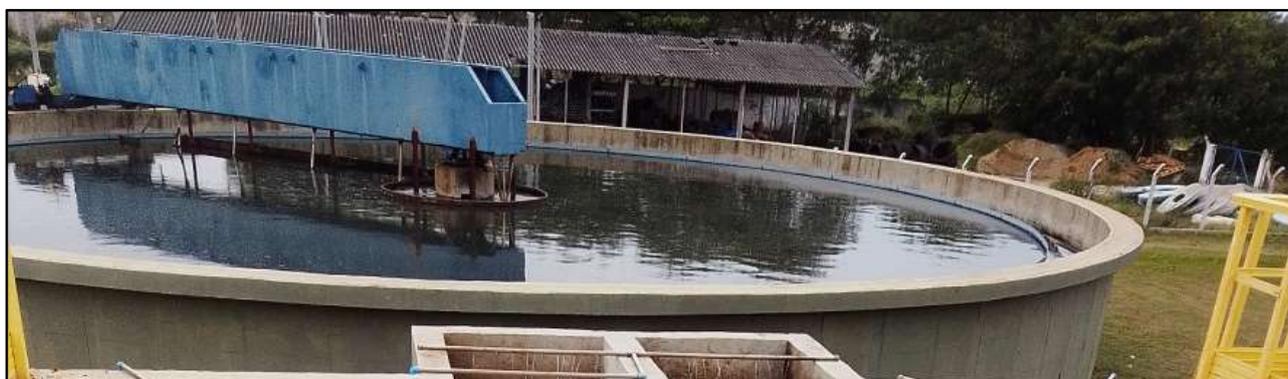
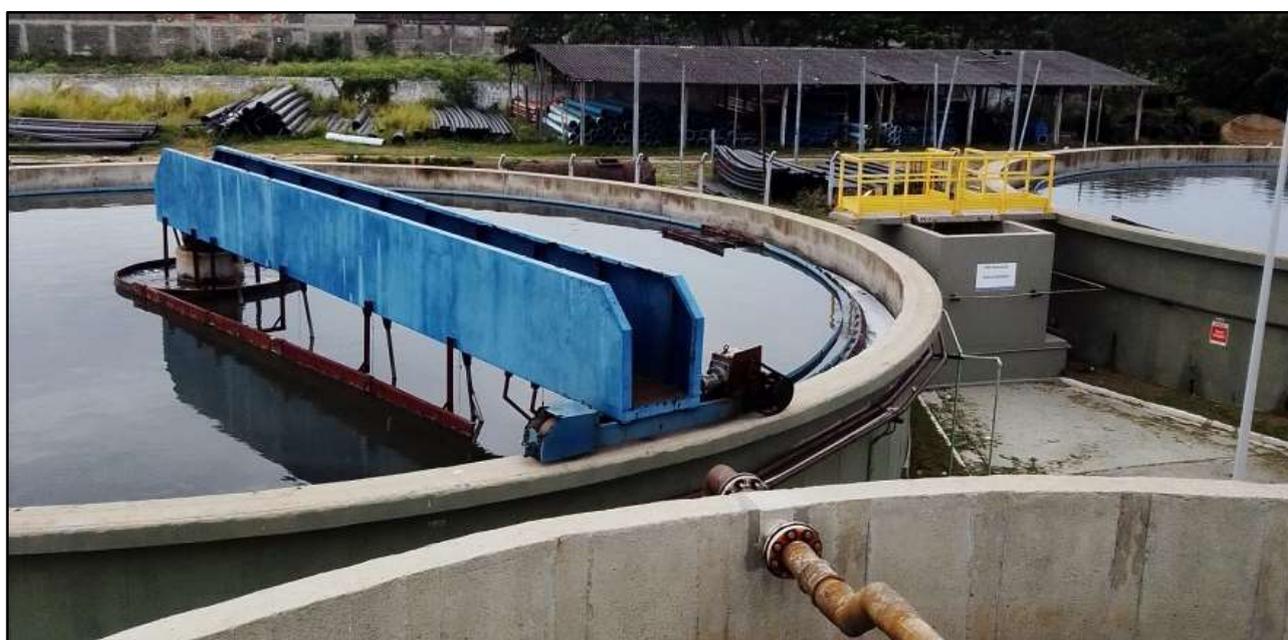
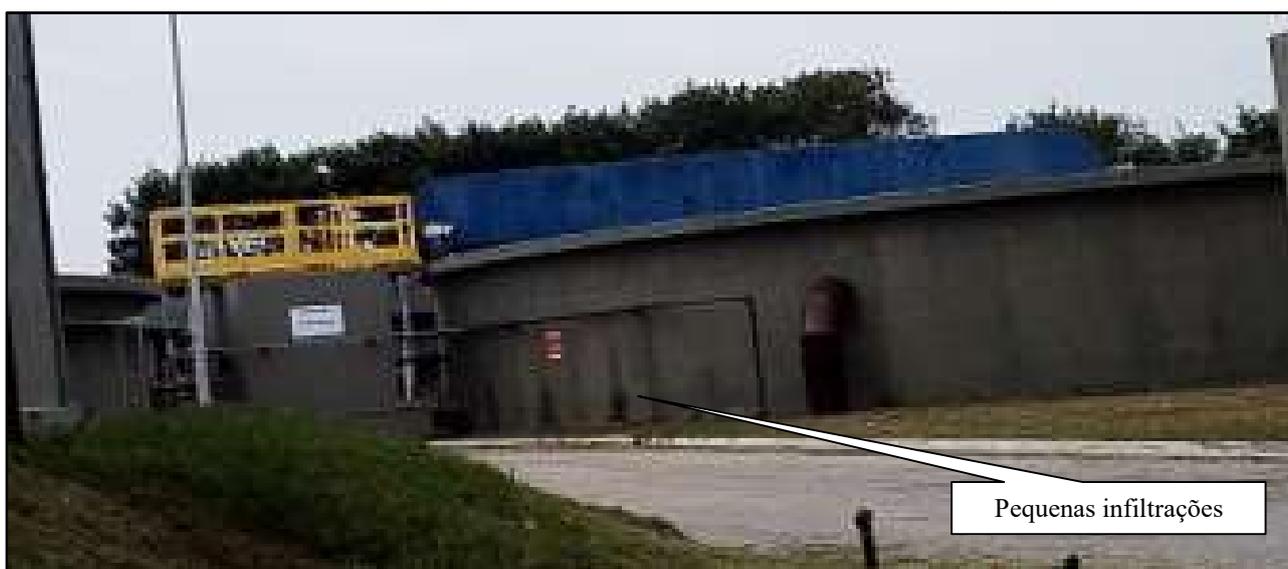
Figura 8 – Dois decantadores circulares com raspadores de escuma na parte superior e de lodo na parte inferior (vistas superiores e lateral). Destaque para **pequenas infiltrações** nas paredes

Em dois decantadores (Figura 8), ocorrem a separação da fase sólida da líquida, cujo lodo é retirado do sistema, ou seja, a parte sólida é direcionada para o adensamento, a fim de retirar o excesso de água e obter uma eficiência mais adequada no processo de centrifugação (secagem do lodo). A parte líquida segue para a câmara ou tanque de contato (Figura 11).

Portanto, a decantação consiste em basicamente no ato de separar, por meio da gravidade, os sólidos sedimentáveis que estão contidos em uma solução líquida. Os sólidos sedimentam no fundo do decantador, de onde acabam sendo removidos como lodo, enquanto o efluente, livre dos sólidos, decanta pelos vertedores triangulares.

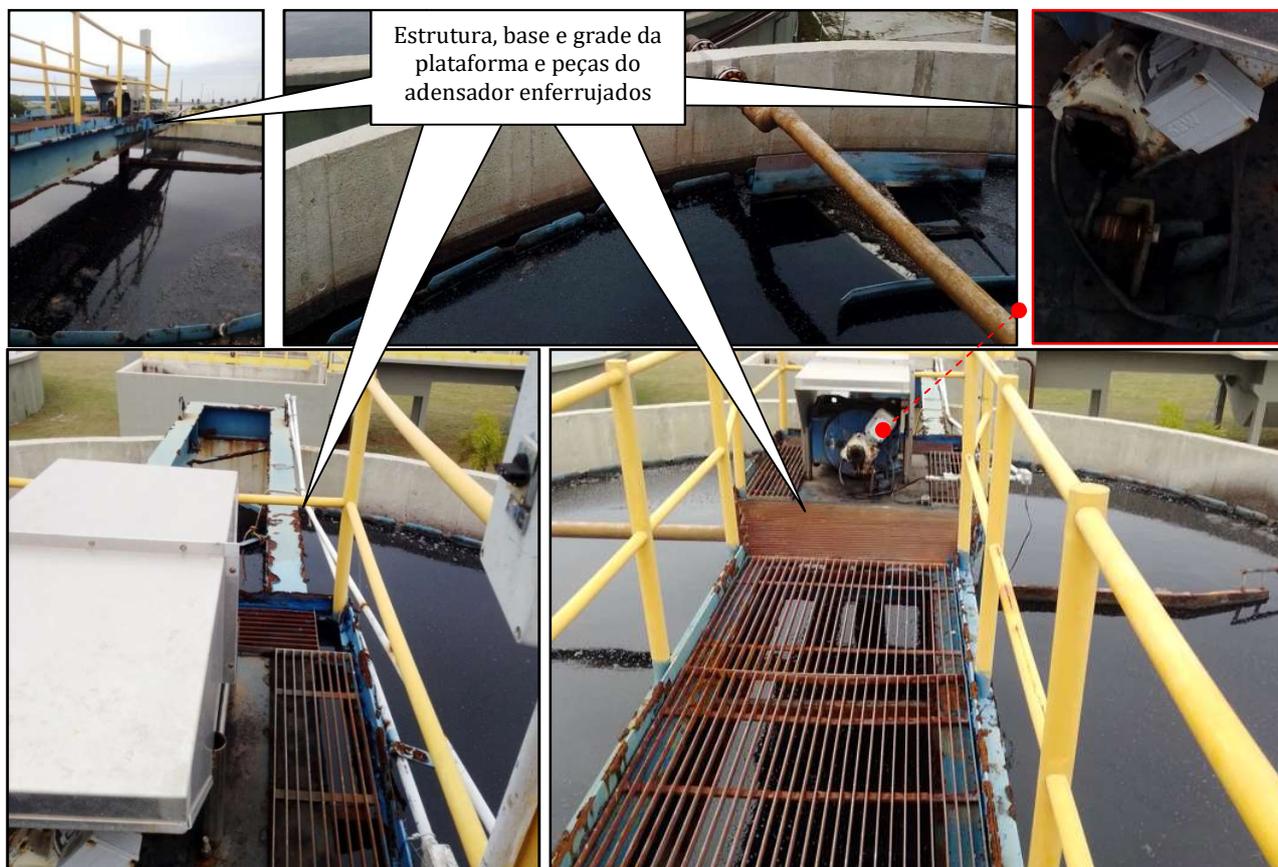
Figura 9 – Tanque adensador de lodo (vistas superiores). Destaque para **corrosão estrutural**

O adensador (Figura 9 e Figura 10) recebe o lodo dos decantadores, os compacta por gravidade e retira o excesso de água, sendo que o líquido volta para o início do processo, enquanto o sólido (lodo adensado) é recalcado por meio da elevatória de lodo adensado (Figura 10) ao processo de secagem por centrifugação em centrífuga, que tem o uso de polímeros (vide Figura 13 e Figura 14).

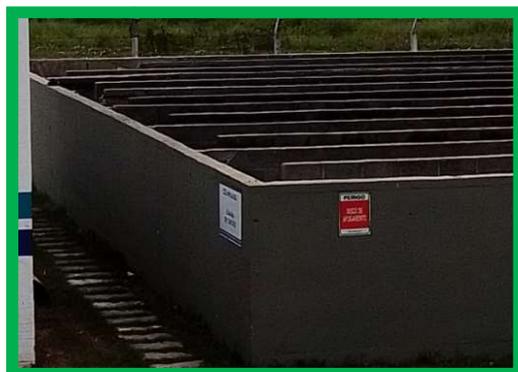
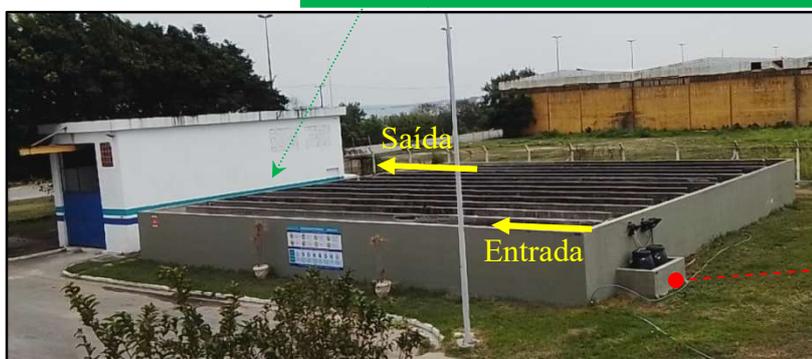
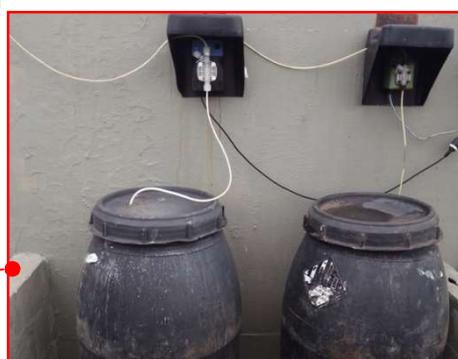
Figura 11 – Câmara de contato para a desinfecção do efluente final com cloro (nível terciário), incluindo dosagem deste cloro no início das chicanas (vide dosadores na imagem da direita)

Nesse processo é realizada a desinfecção final com adição de cloro na entrada do esgoto do tanque de contato, estando de acordo com os parâmetros técnicos das normas vigentes, sendo que efluente tratado é lançado através do emissário subaquático a aproximadamente 500 metros da Praia do Siqueira. Na ponta do emissário subaquático foram instalados difusores que conduzem o efluente final por dispersão, para fazer uma maior distribuição dentro da Laguna de Araruama.

Chicanas = Paredes internas para aumentar o tempo de contato do cloro com o esgoto tratado

- h) Apresentar laudos mais atuais do monitoramento da ETE (o último foi de maio de 2022) quanto ao afluente e efluente de esgotos, **inclusive sobre os coliformes termotolerantes**, já que tem desinfecção do efluente final (vide Figura 11).

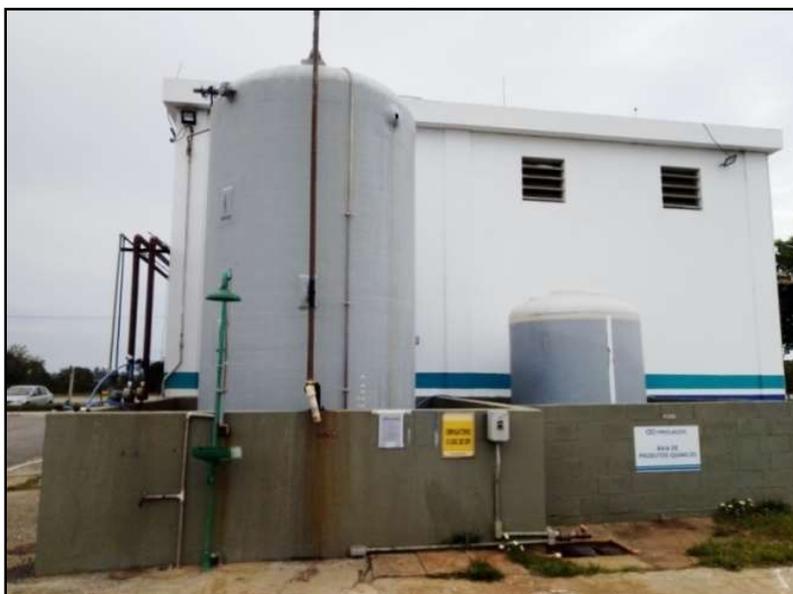
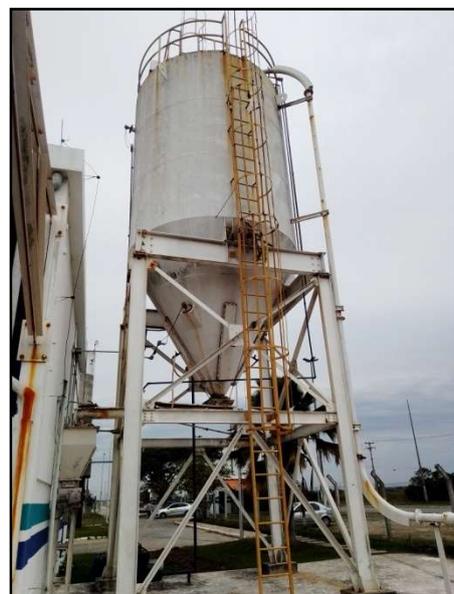
Figura 12 – Baias de contenção e armazenamento dos produtos químicos utilizados na ETE (imagem da esquerda) e silo **desativado** de hidróxido de cálcio ou cal (imagem da direita)

Cabe citar que a ETE Praia do Siqueira não está mais utilizando cal no processo do tratamento do lodo (vide silo desativado na Figura 12).

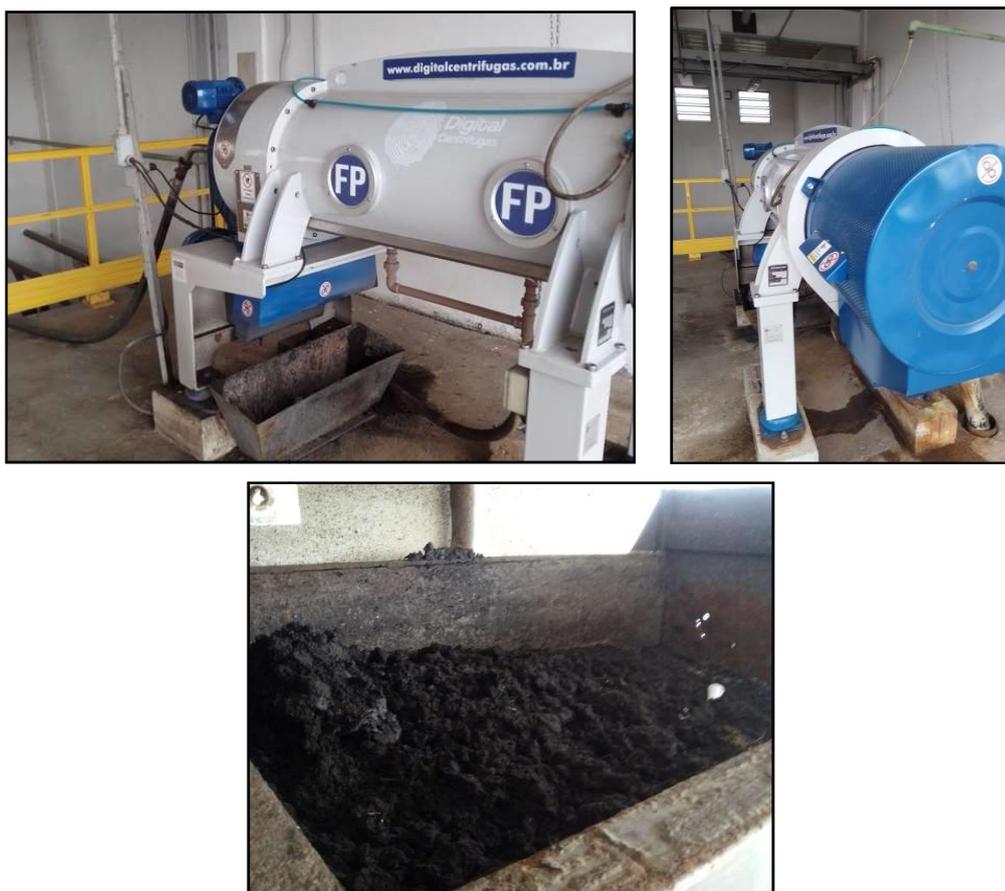
Figura 14 – Centrífuga para desidratação de lodo (imagens superiores) e caçamba com o lodo desidratado (imagem inferior)

Após a secagem na centrífuga, o lodo desidratado é lançado e armazenado em caçambas (Figura 14), para ser destinado ao aterro sanitário “2 Arcos” em São Pedro da Aldeia.

- f) É altamente recomendável, instalar sempre um equipamento reserva, para evitar a paralisação do sistema de tratamento, assim sendo, recomenda-se reinstalar a outra bomba de lodo adensado (Figura 10) e, se possível, outra centrífuga (Figura 14);

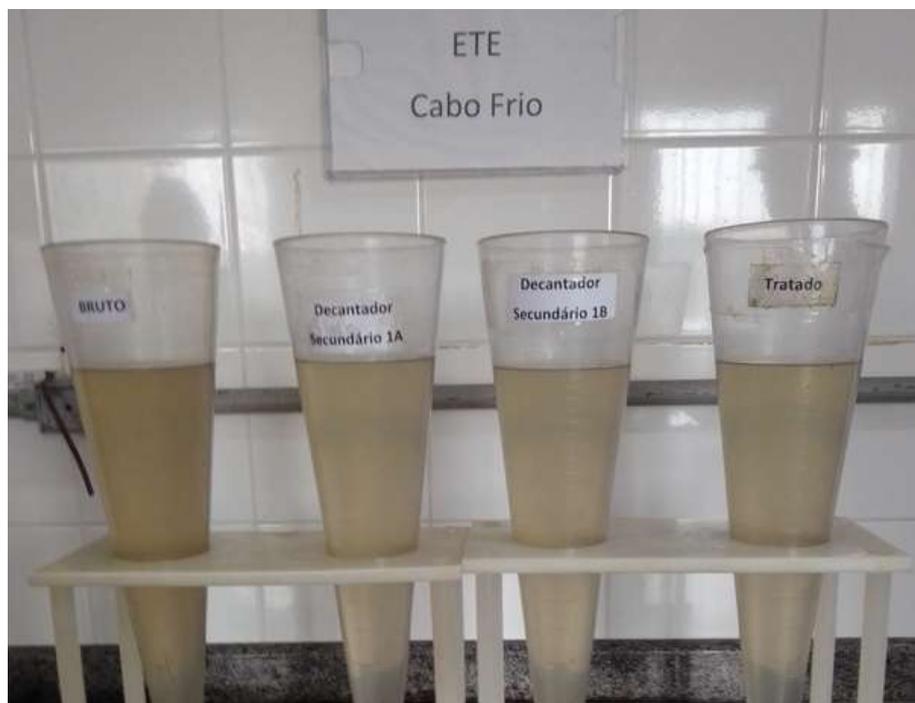
Figura 15 – Amostras dos esgotos da ETE (bruto, após decantadores e tratado)

Visualmente (vide Figura 15) e por meio de laudos técnicos (até maio de 2022) que são encaminhados mensalmente a esta AGENERSA sobre a qualidade do esgoto que é tratado, conclui-se que estão dentro dos padrões aceitáveis pelas normas técnicas em vigor. No entanto, devem ser apresentados laudos mais atuais para verificar tal conclusão, entre eles, dados sobre coliformes (vide alínea h do item 11), em face da grande variação das características do esgoto bruto oriundo de coletores em tempo seco, ao longo dos meses do ano. Ademais, cabe esclarecer que foram identificados na Estação de Tratamento de Esgoto Praia do Siqueira a existência de algumas não conformidades, já apresentadas acima, no título 11. Orientações, Observações e Recomendações Técnicas. As observações apresentadas não comprometem o funcionamento da ETE. Outrossim, devem ser atendidas para melhorar a segurança operacional da ETE, tanto para o seu tratamento e controle quanto para os seus operadores.
