RELATÓRIO DE FISCALIZAÇÃO

AGENERSA/CASAN Nº 58/2022

Unidade de Tratamento Rio Grande

Taquara / Rio de Janeiro

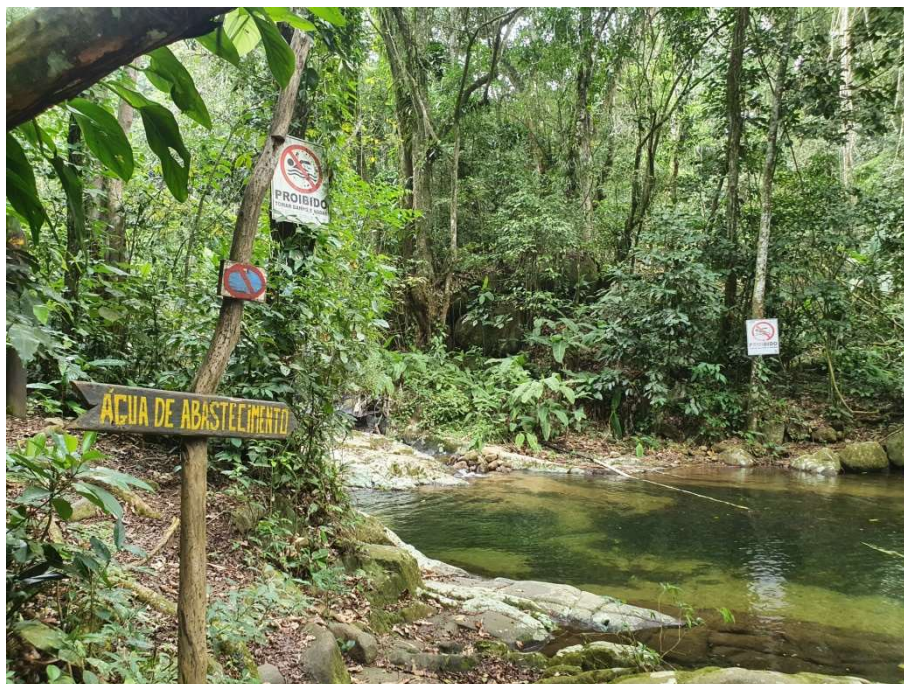
Foto 01 – Manancial

- Placas de sinalização no manancial (Foto 01).

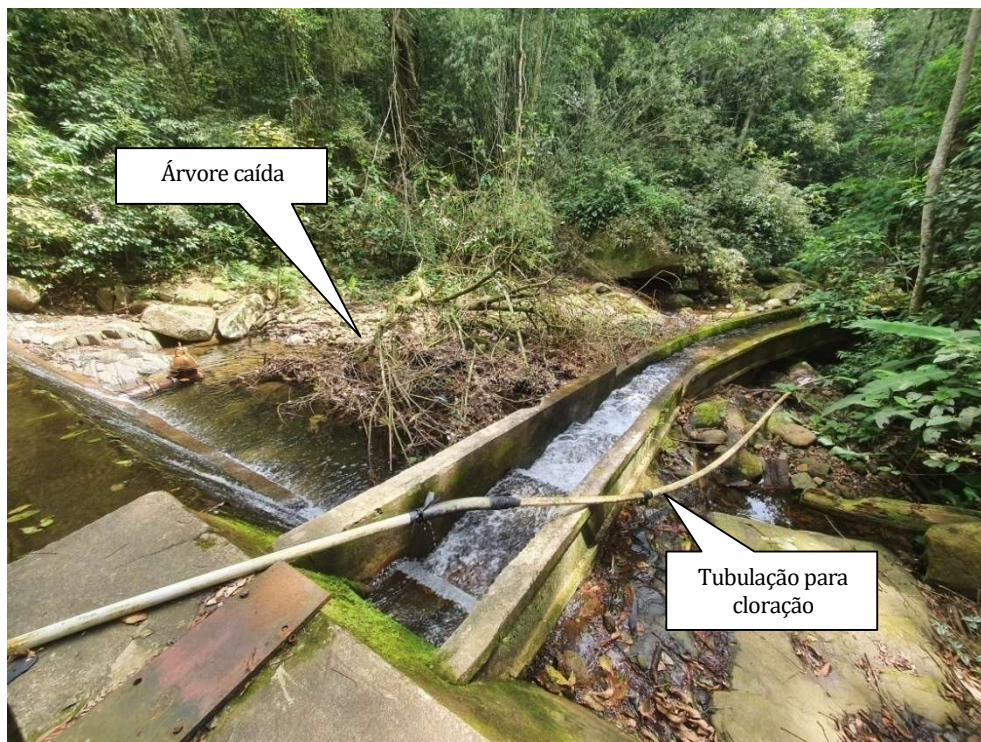
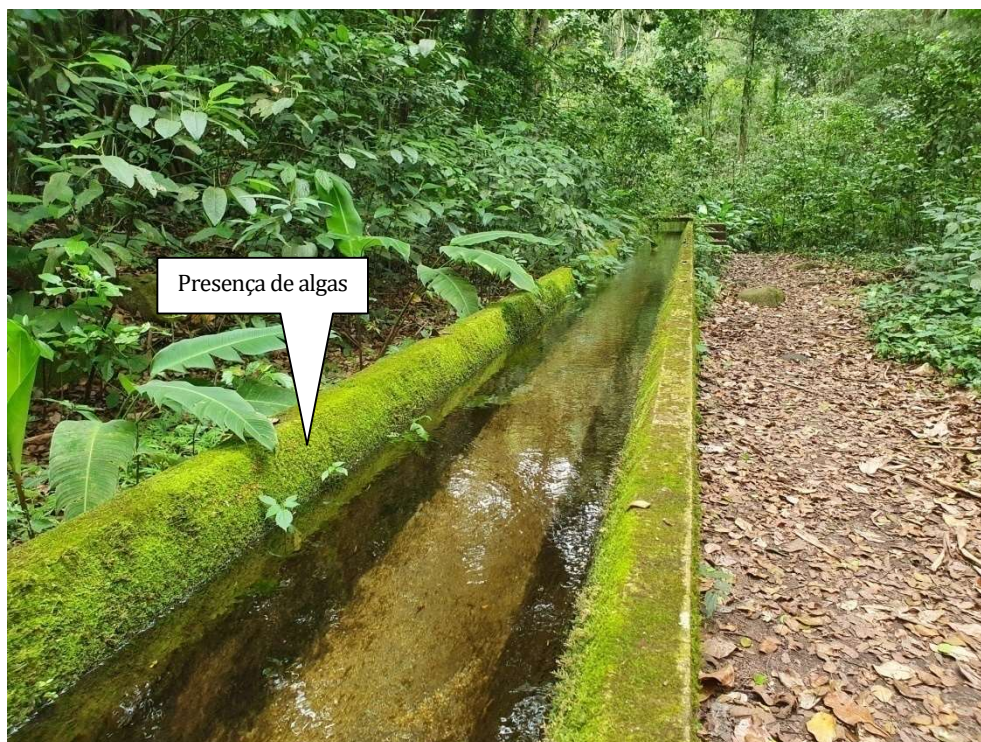
Foto 03 – Calha de adução de água bruta

- Necessidade de manutenção na Calha de adução de água bruta (Fotos 03 e 04).

Foto 04 – Calha de adução de água bruta

- a) Apresentar um plano para manutenção na calha de adução de água bruta;
- b) Apresentar as análises de água tratada dos últimos 30 (trinta) dias;
- c) Apresentar o plano de contingência;
- d) Providenciar Licença Ambiental válida ou protocolo de entrada no pedido;
- e) Providenciar manutenção na unidade de tratamento;
- f) Necessidade de manutenção na caixa de registros;
- g) Providenciar manutenção no registro de saída da água tratada;
- h) Cobrir buraco do ponto de coleta para amostras de água tratada;

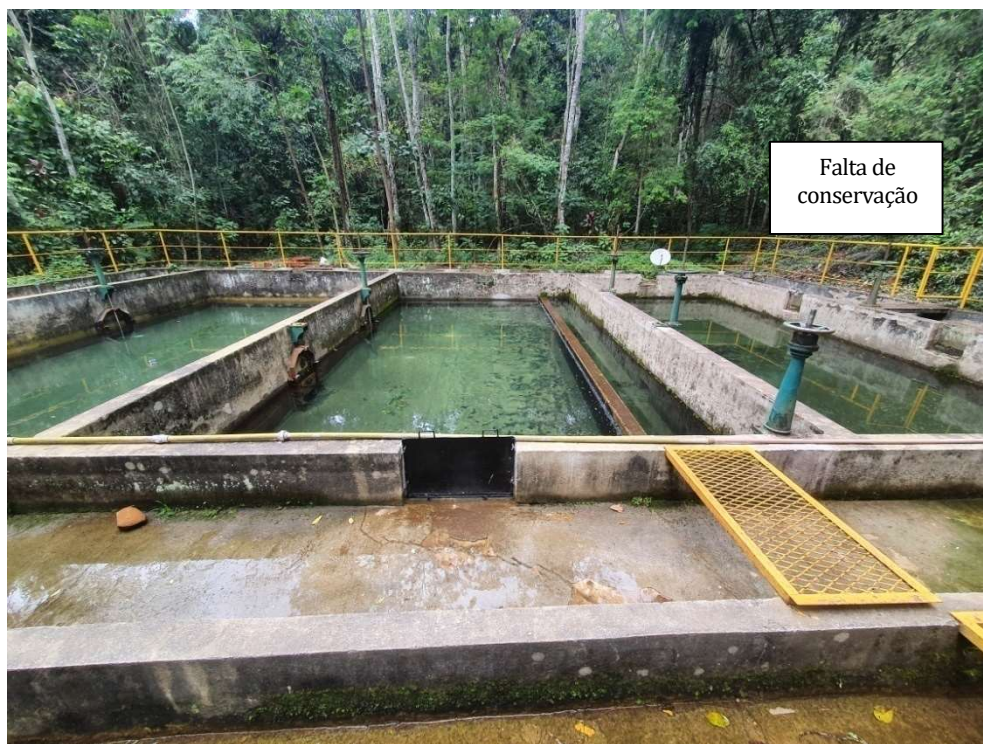
Foto 06 – Câmaras de sedimentação

Composta por três câmaras de sedimentação em série com comportas manuais. Apresenta desgaste e falta de conservação.

- Necessidade de manutenção na Unidade de Tratamento (Fotos 05 – 08)

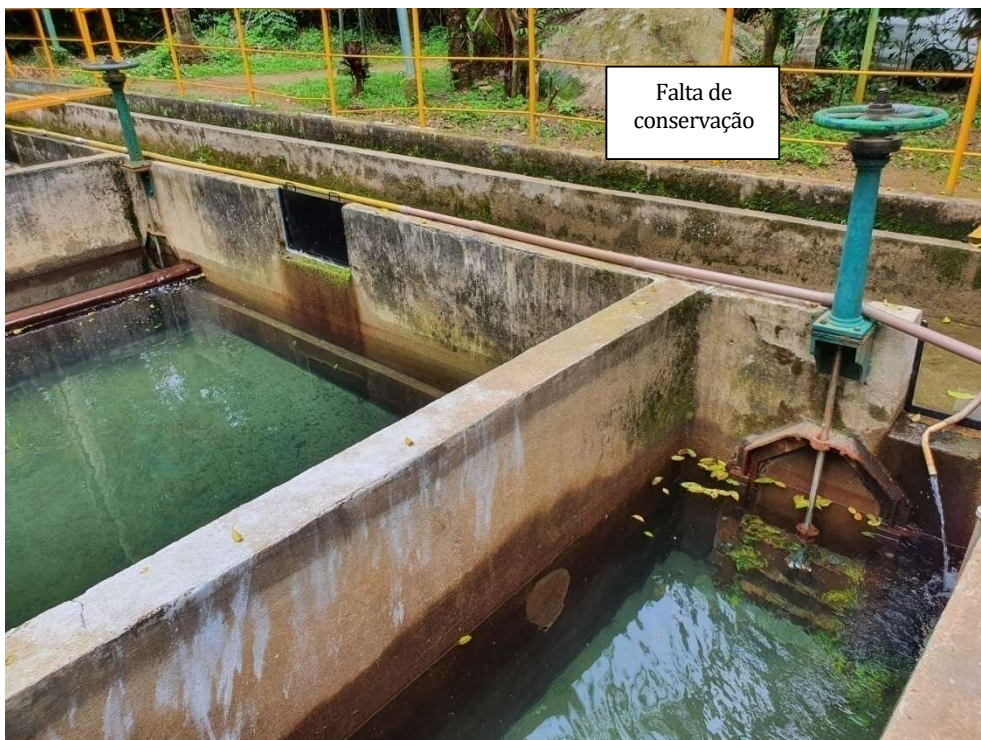
Foto 07 – Canal de coleta de água tratada

Possui sistema com dois filtros, aparentemente necessitando de manutenção.

Foto 08 – Canal de coleta de água tratada

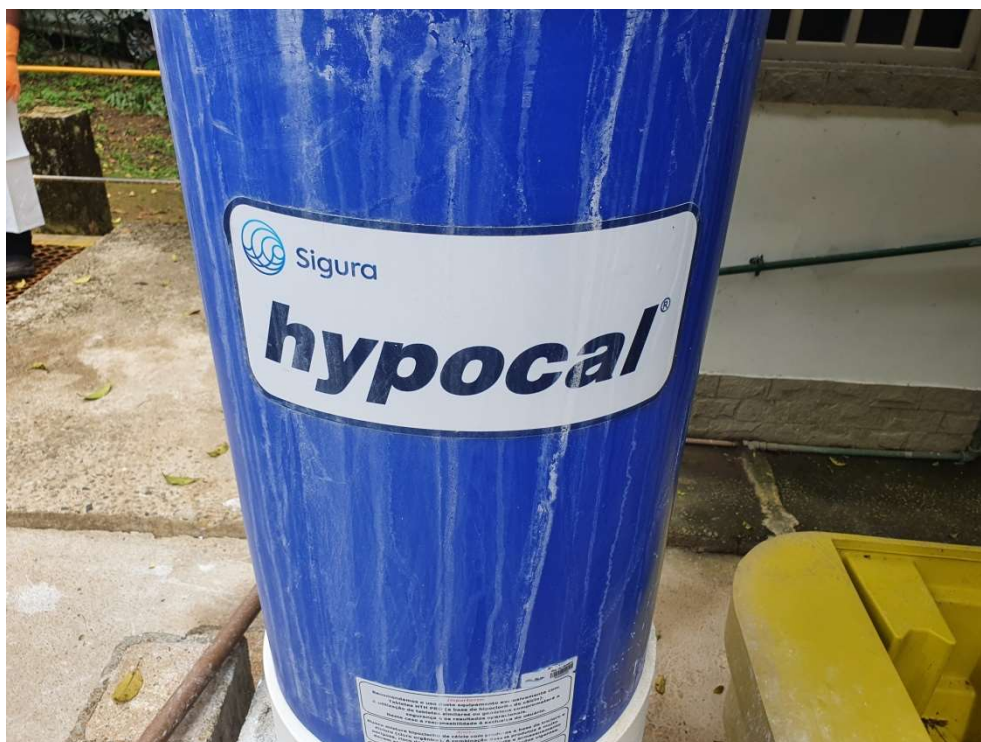
Foto 09 – Tanque de tabletes de hipoclorito de cálcio

O sistema de desinfecção com Hipoclorito do Cálcio (tablete) funciona com uma tubulação de PVC captando a água do rio e encaminhando até um tanque com os tabletes que tem por fim a câmara de sedimentação.

Cabe destacar a mistura não é realizada de forma ideal.

- Tanque de tabletes de Hipoclorito de Cálcio (Foto 09).

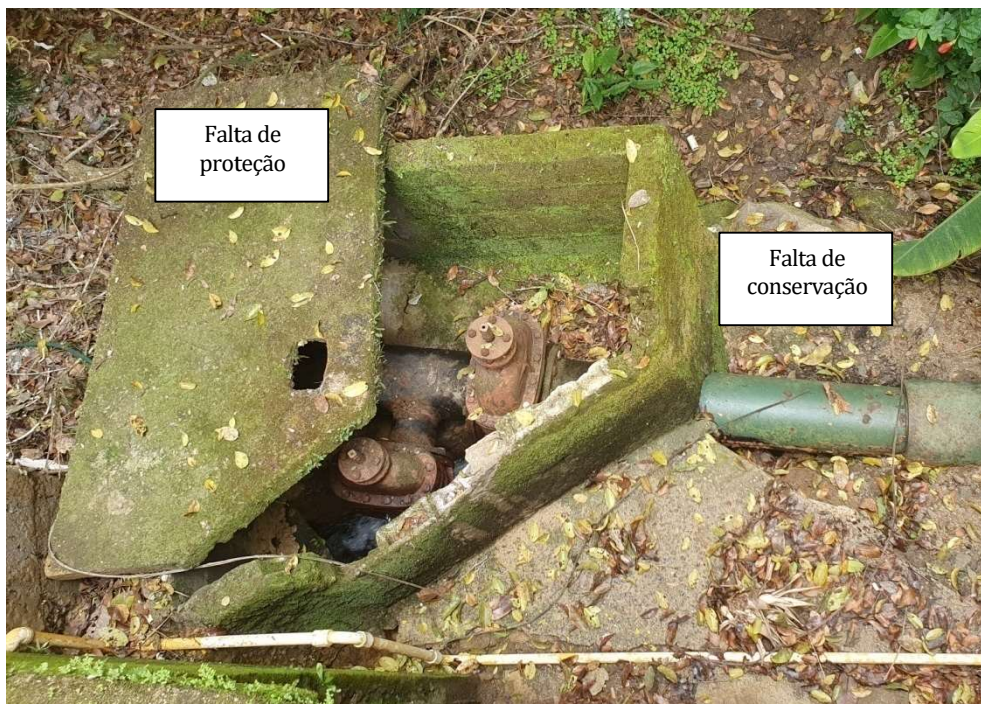
Foto 10 – Caixa de registros

- Caixa de registros sem proteção (Foto 10)

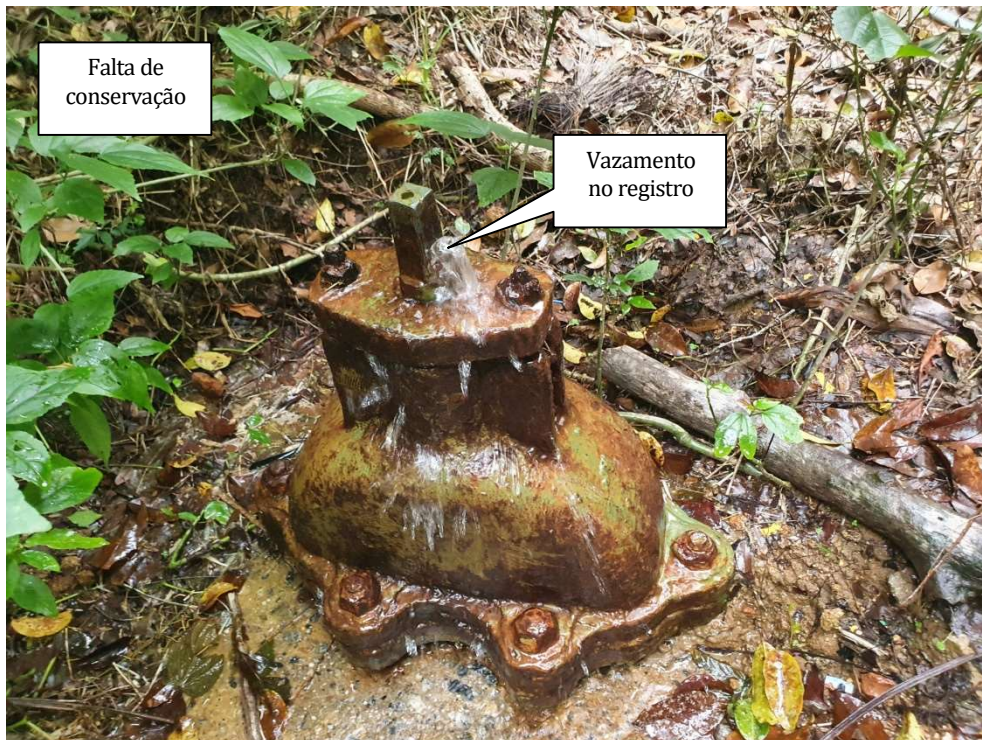
Foto 11 – Registro de saída da água tratada

- Registro de saída da água tratada com vazamento (Foto 11)

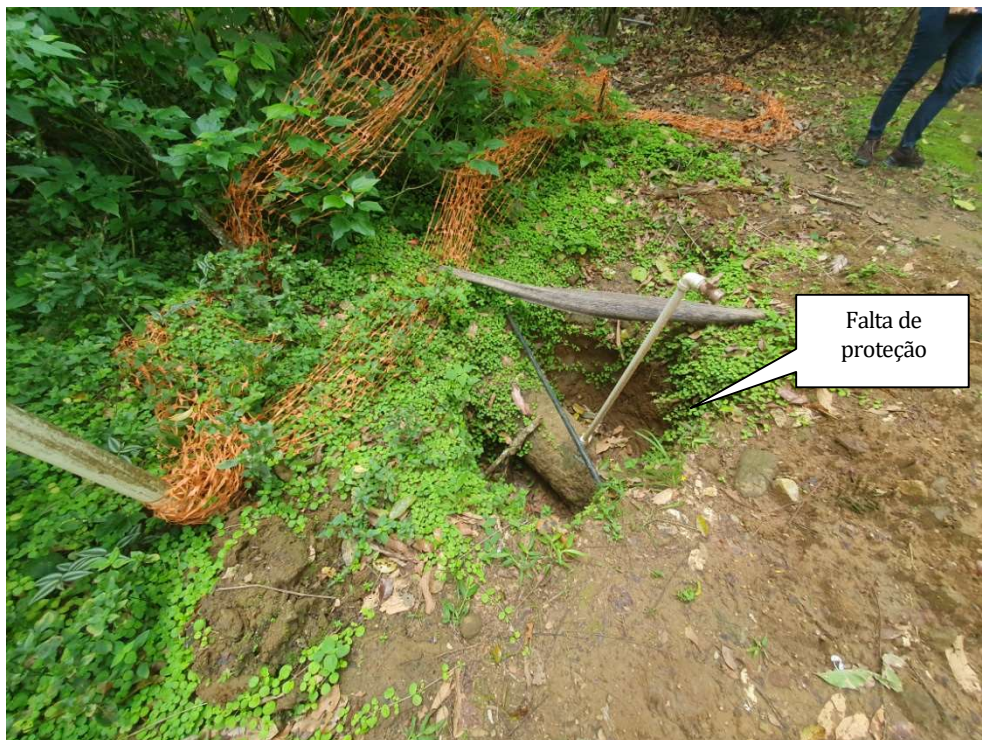
Foto 12 – Ponto para retirada de amostras

- Buraco para retirar amostras da água tratada sem proteção (Foto 12)

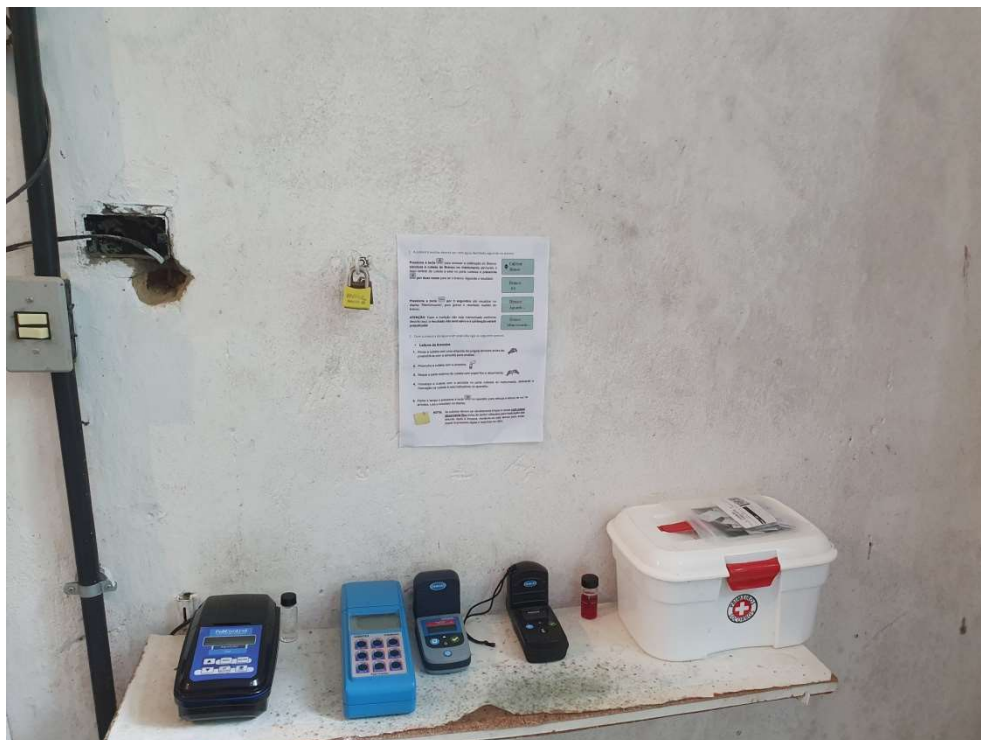
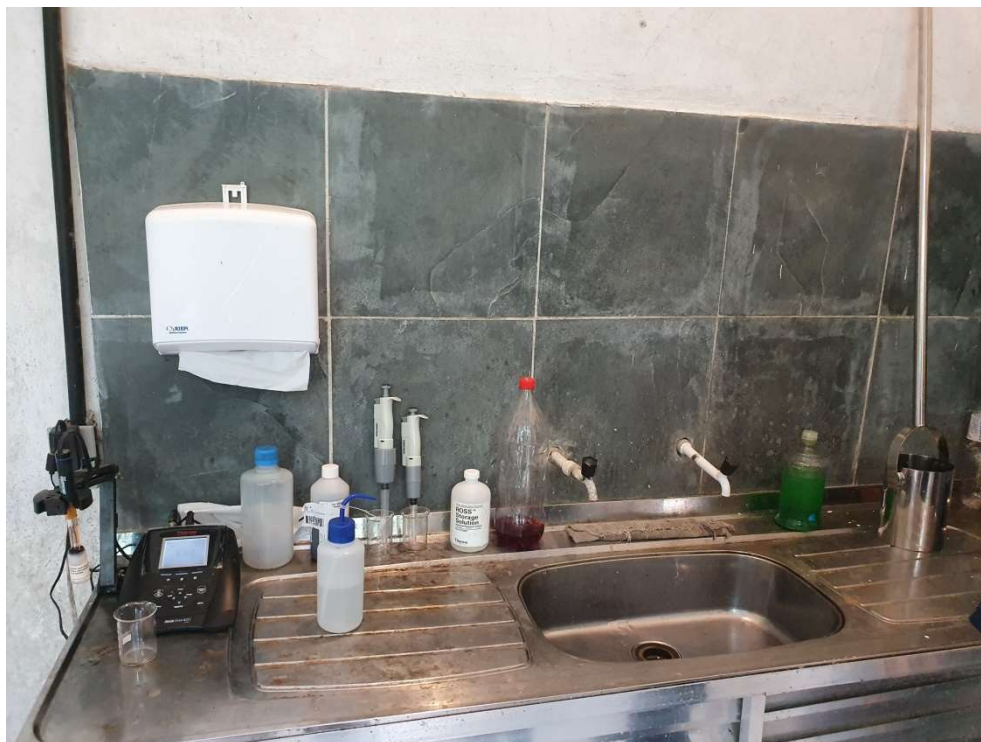
Foto 12 – Equipamentos para análises da água

Não há laboratório. Os testes são realizados no abrigo do operador, onde constam os equipamentos, uma pia e mesa para o operador.

- Abrigo do operador / Laboratório de análises (Fotos 12 – 15)

Foto 13 – Equipamentos para análises da água
