RELATÓRIO DE FISCALIZAÇÃO

AGENERSA/CASAN Nº 59/2022

Unidade de Tratamento Sacarrão

Vargem Grande / Rio de Janeiro

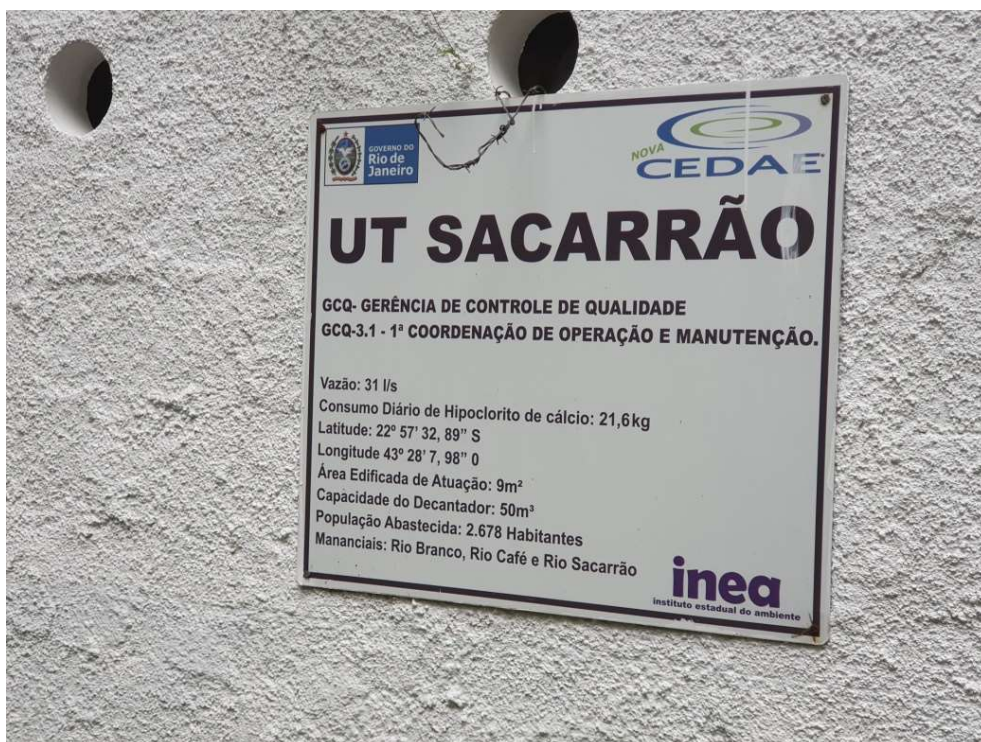
Foto 01 – Placa com informações

- Placa com informações sobre a UT fixada na casa de química (Foto 01)

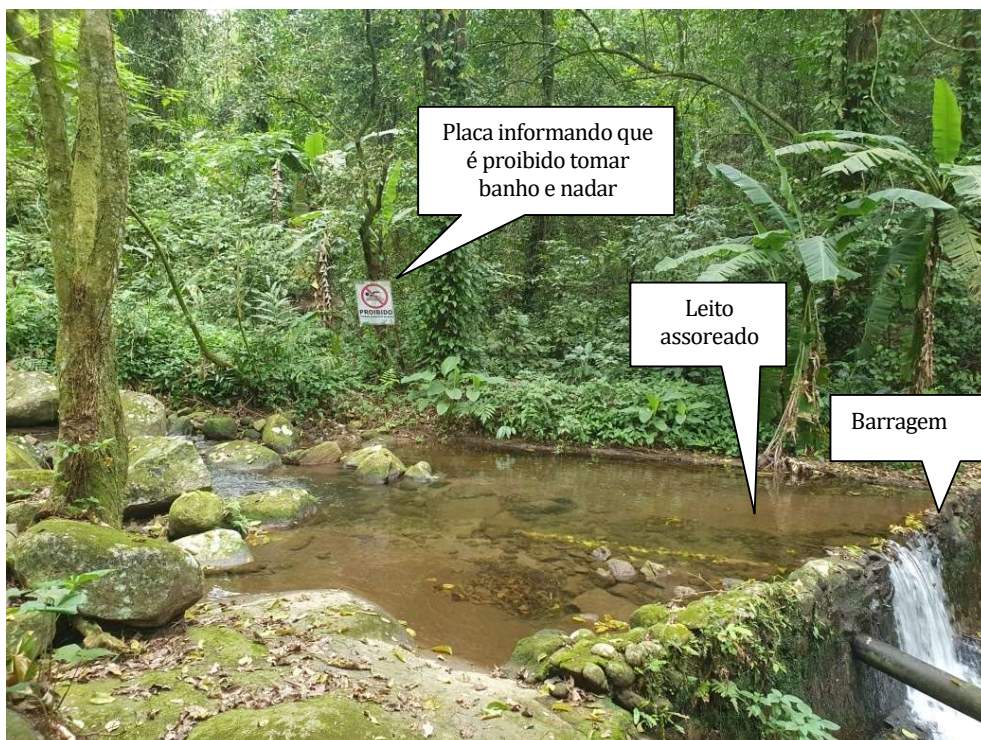
Foto 02 – Captação do Rio Sacarrão

O processo de captação é realizado através de fio d'água dos Rios do Café e Sacarrão.

- Captação sem placa de identificação (Foto 02)

- a) Providenciar placa para identificação do manancial;
- b) Apresentar um plano para introdução de suportes nas tubulações;
- c) Providenciar dique de contenção para os produtos químicos;
- d) Providenciar guarda-corpo e sinalização para a Câmara de Sedimentação;
- e) Providenciar manutenção na Câmara de Sedimentação;
- f) Apresentar um plano para ligação de energia elétrica da unidade;
- g) Apresentar o plano de contingência, mapa de risco, licença de operação e a outorga.

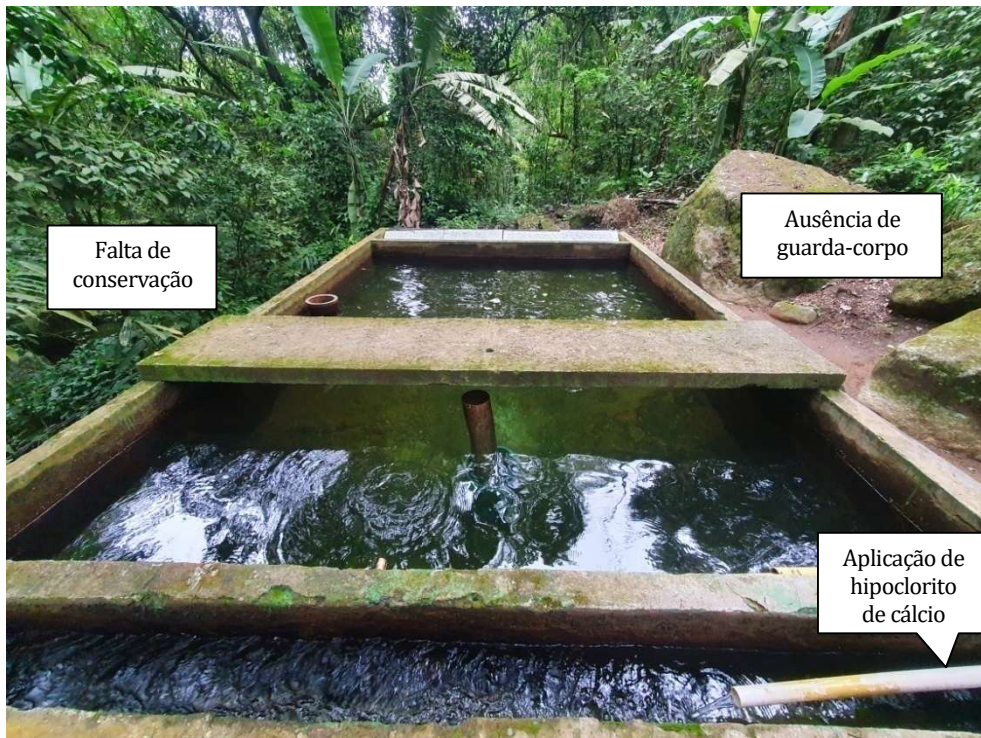
Foto 04 – Câmara de sedimentação

Composta por estrutura de concreto enterrado com muito desgaste, acúmulo de lodo e necessitando de manutenção.

Não possui cobertura, demarcações e guarda-corpo, podendo ocasionar em acidente.

- Necessidade de cobertura na câmara de sedimentação (Foto 04)

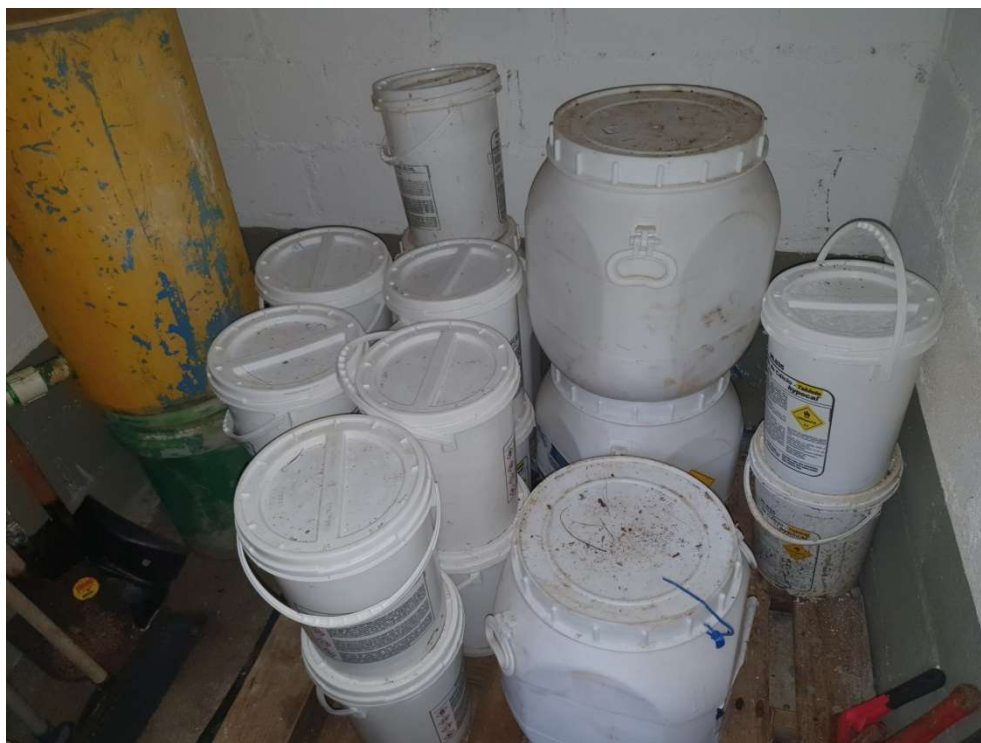
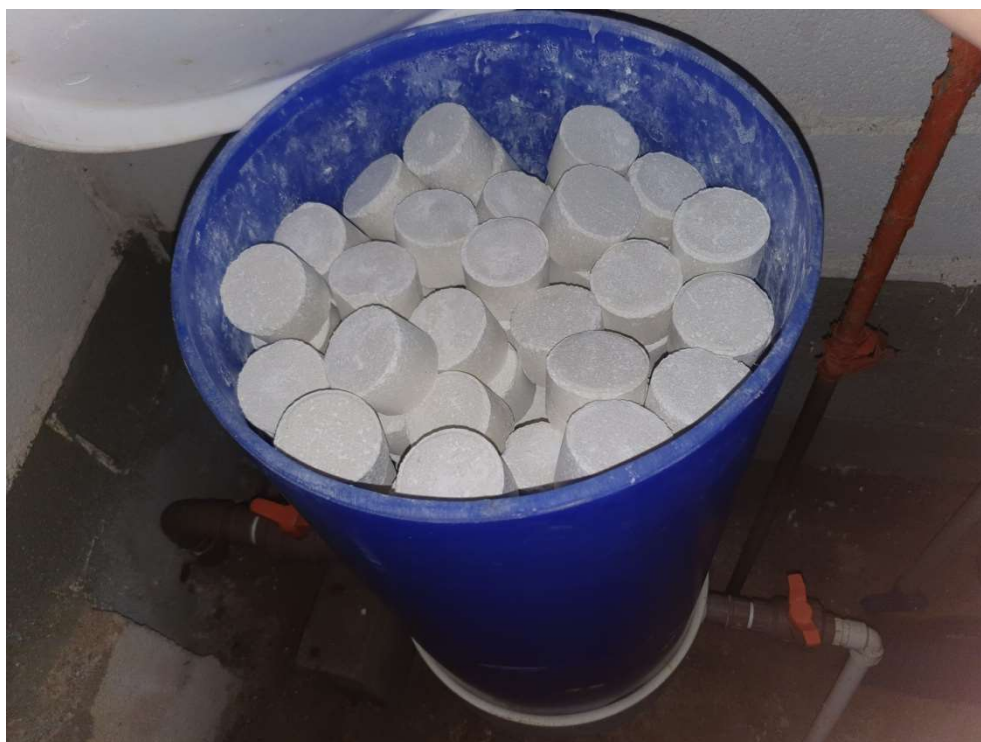
A unidade conta com uma casa de química. No entanto, os produtos ficam alocados no chão sem dique de contenção.

- Produtos químicos armazenados sem dique de contenção (Fotos 06 e 07)

Foto 06 – Hipoclorito de Cálcio

Foto 07 – Tabletes de Hipoclorito de Cálcio

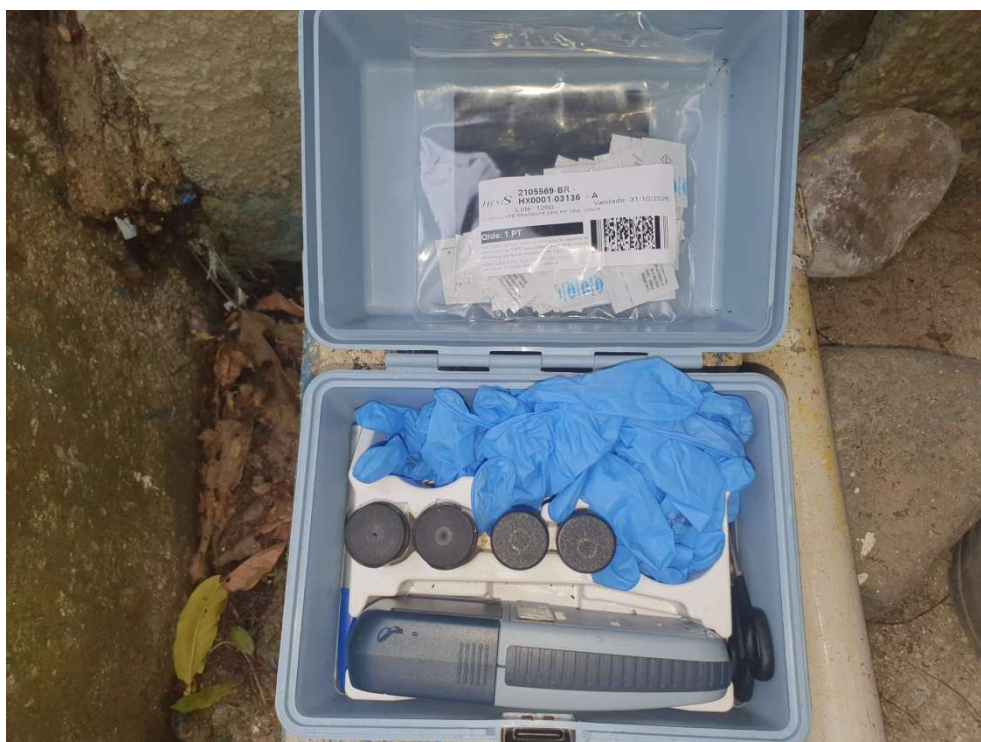
Foto 08 – Maleta para teste

O operador leva uma maleta com o equipamento para realizar a análise.

- Maleta para realizar os testes de potabilidade da água (Foto 08)

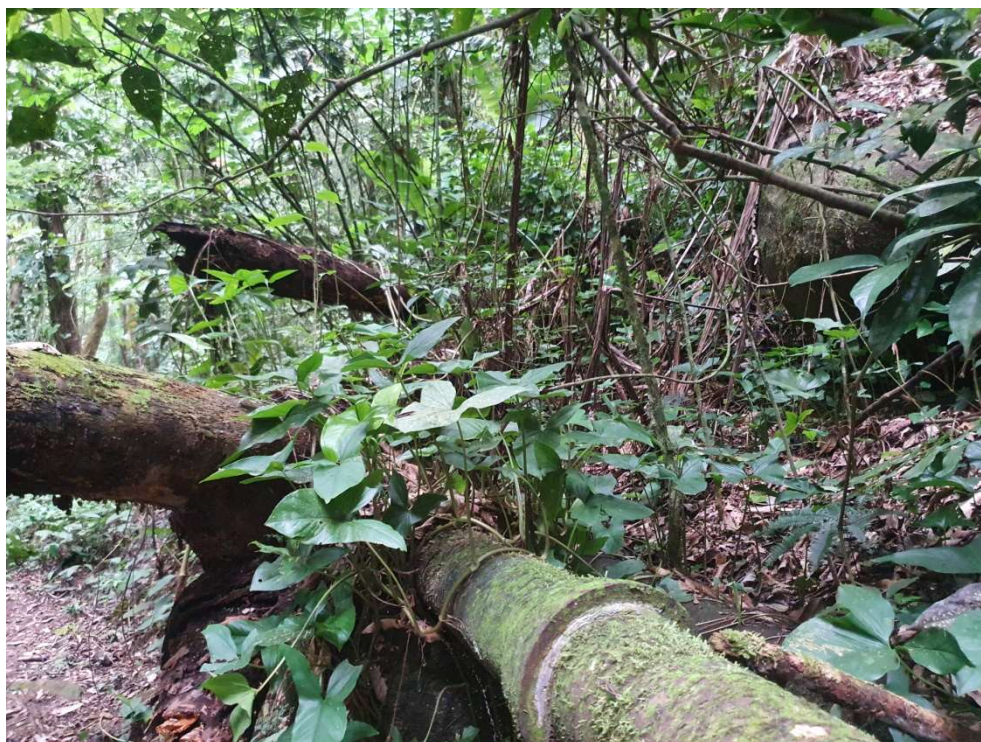
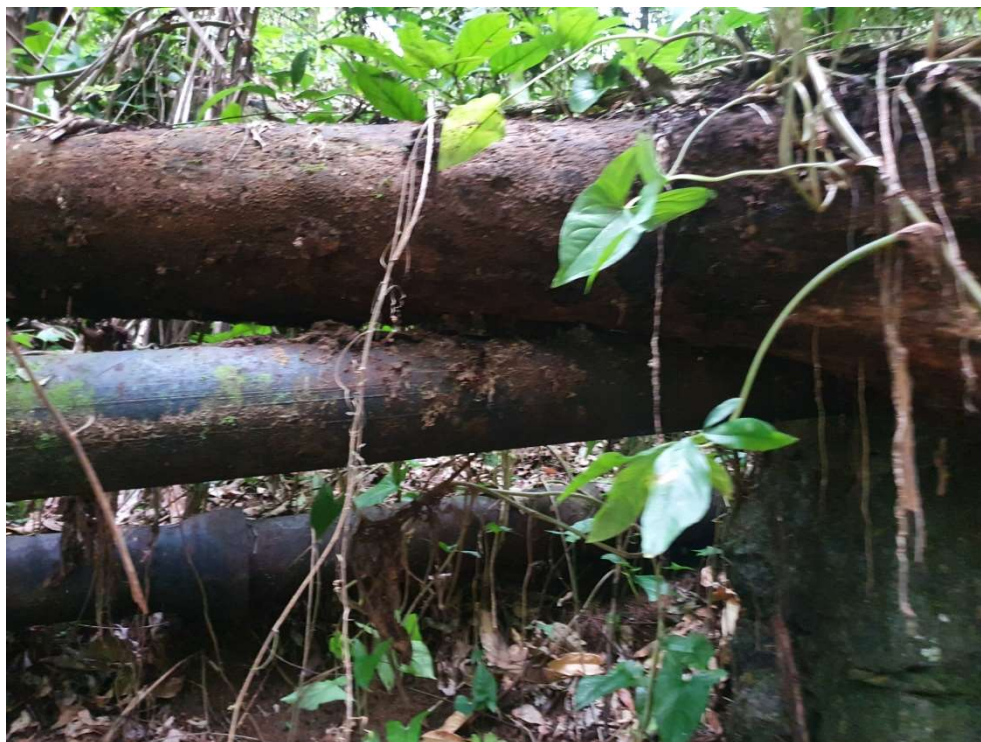
- Tubulação necessitando de manutenção (Fotos 09 e 10)

Foto 09 – Árvore caída sobre a tubulação

Foto 10 – Árvore caída sobre a tubulação

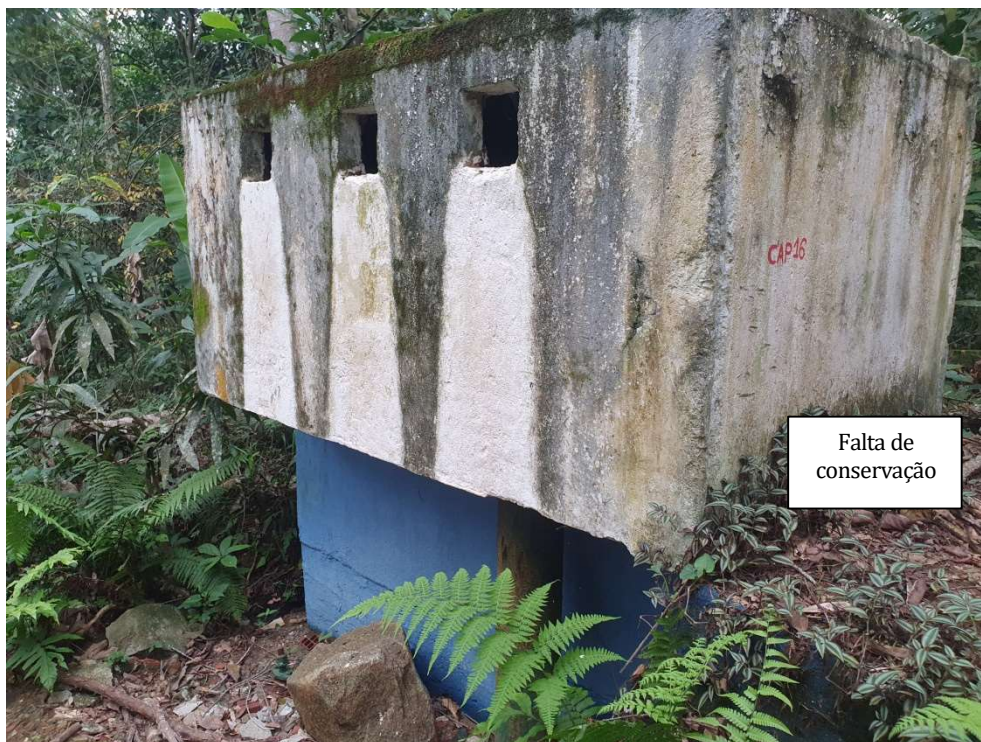
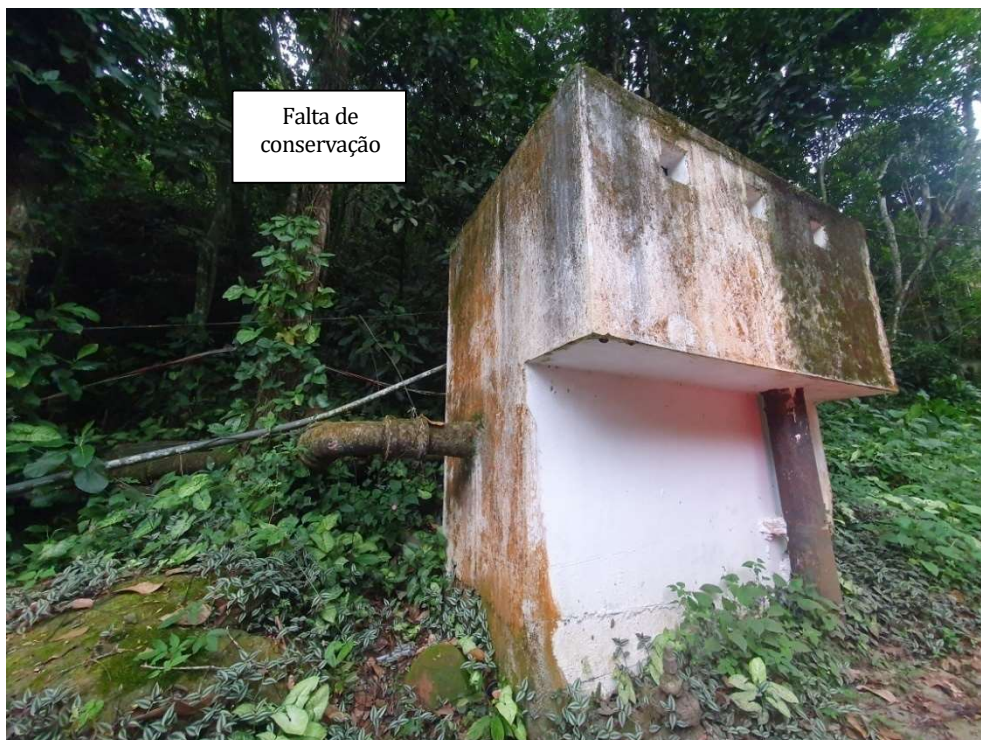
- Necessidade de manutenção nas caixas de passagem (Fotos 11 e 12)

Foto 11 – Caixa de passagem

Foto 12 – Caixa de passagem

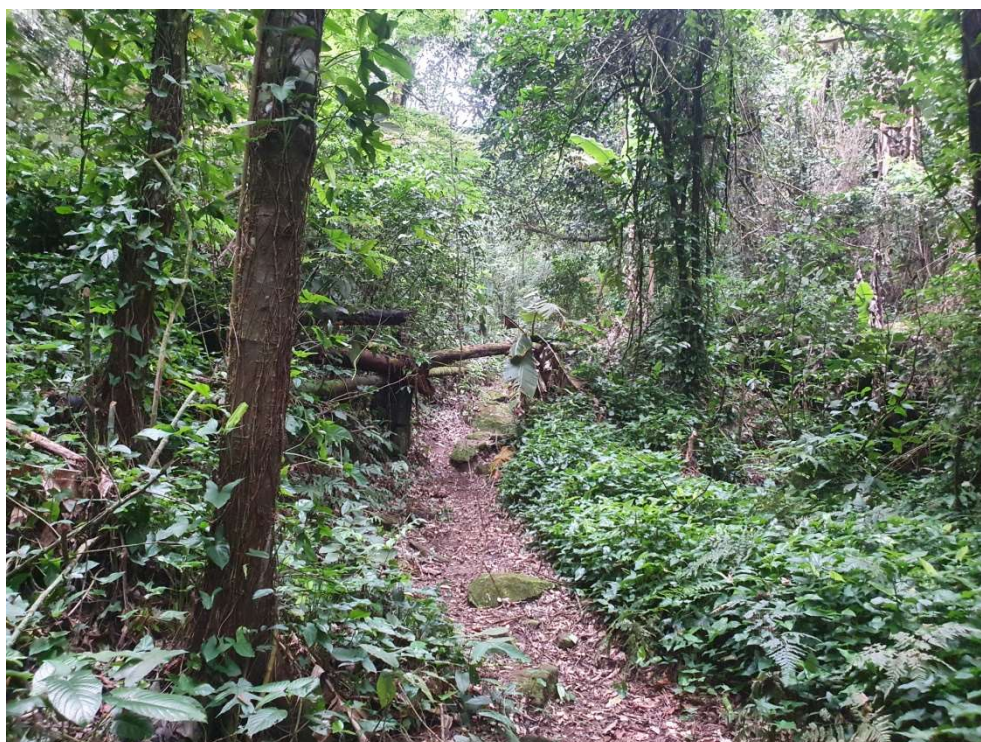
Foto 13 – Acesso à UT

A Unidade de Tratamento (U.T) Sacarrão está localizada na Estrada do Sacarrão, S/nº - Vargem Grande – Rio de Janeiro/RJ. O local é de difícil acesso por conta das condições topográficas. Não há pavimento para acesso com veículos.

- Acesso à Unidade de Tratamento (Fotos 13 e 14)
