RELATÓRIO DE FISCALIZAÇÃO

AGENERSA/CASAN Nº 61/2022

Unidade de Tratamento Cacaria

Piraí / Rio de Janeiro

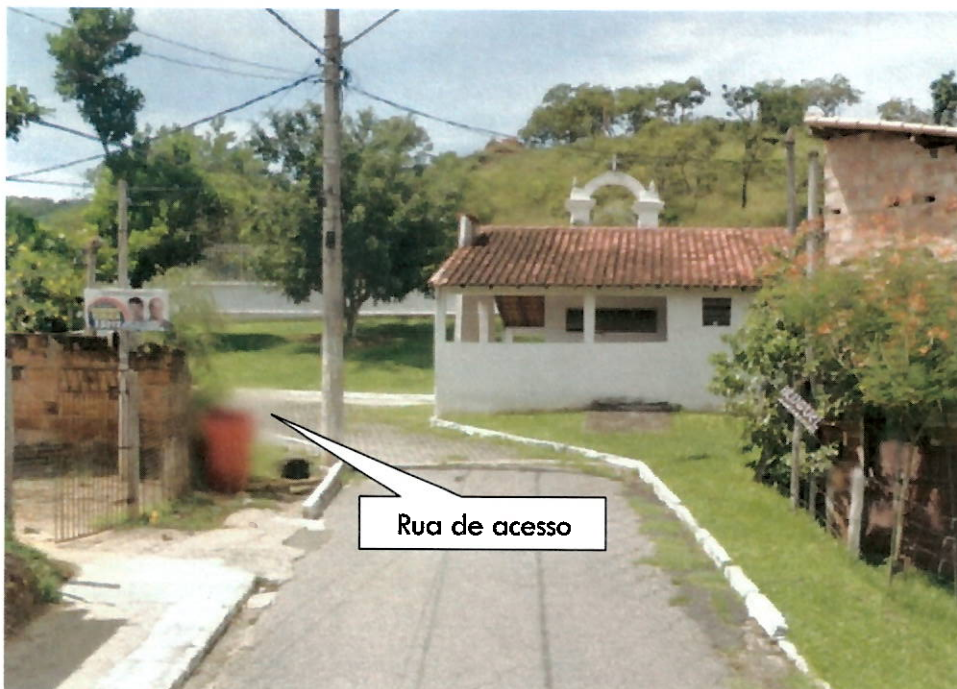
- **Acesso à Unidade de Tratamento**

A UT não possui seu terreno delimitado, o que possibilita a ocorrência de invasão de animais e atos de vandalismo. Não há dificuldades para chegar ao local, porém não há pavimento favorável para acessar com veículos baixos.

O acesso a UT é feito pela estrada ao lado do cemitério

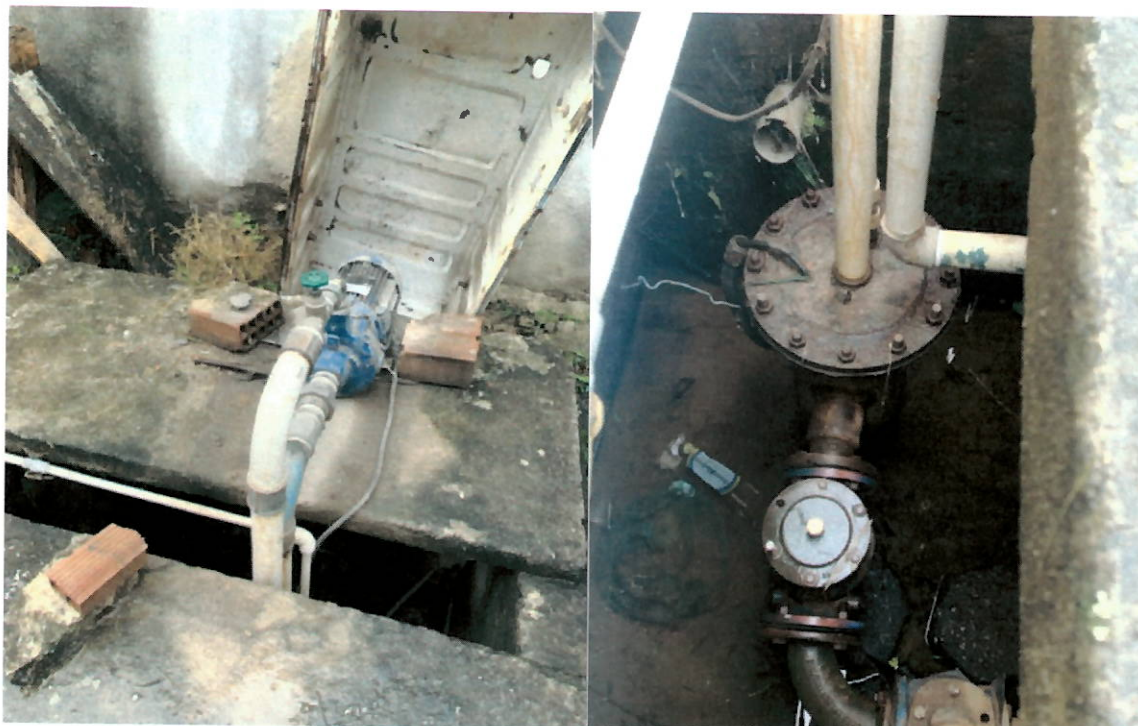
- Bomba para recalque da água bruta

A bomba utilizada para recalcar água até a estrutura onde será feito a cloração (cloro pastilha) não possui proteção contra furtos ou qualquer ato de vandalismo.

Bomba utilizada para recalcar água bruta até a UT

- b) Providenciar proteção ou abrigo adequado para a bomba e painel elétrico;
- c) Apresentar um plano para introdução de suportes nas tubulações;
- d) Providenciar dique de contenção para os produtos químicos;
- e) Apresentar plano de controle operacional diário para a UT;
- f) Providenciar controle de dosagem de cloro para a UT;
- g) Apresentar um plano para melhoria de acesso a UT;
- h) Apresentar o plano de contingência, mapa de risco, licença de operação e a outorga.

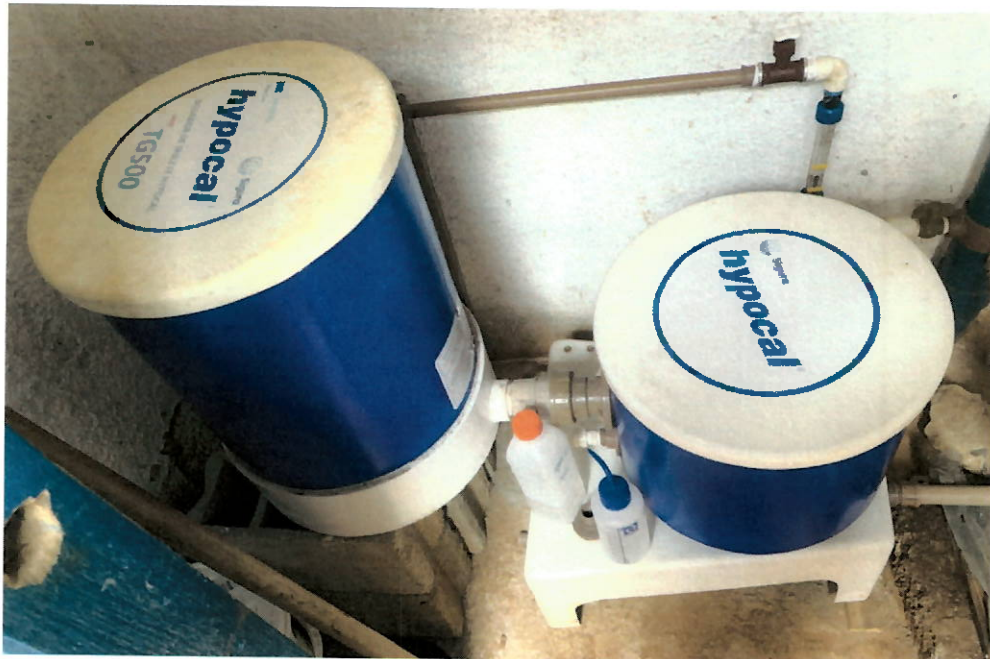
- Interior da Unidade de Tratamento

O tratamento químico é realizado com Hipoclorito de Cálcio (pastilha), por meio de gotejamento em uma tubulação de PVC. Não há informações para realizar as dosagens de Hipoclorito do Cálcio no local.

Dosador manual de Hipoclorito de Cálcio

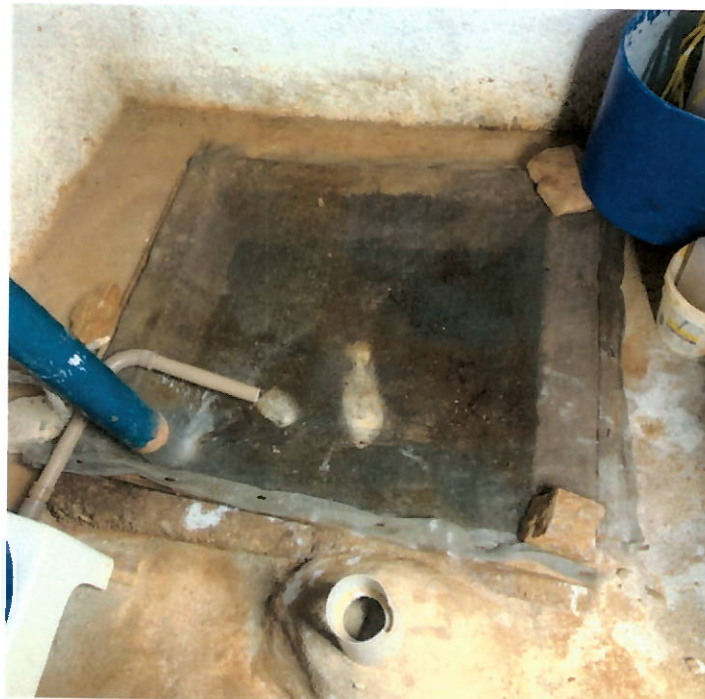
A Unidade de Tratamento possui reservatório com capacidade de 40 m³. Na entrada do reservatório possui um “filtro” onde impossibilita a passagem de animais ou despejos sólidos no reservatório.

"Filtro" na entrada do reservatório

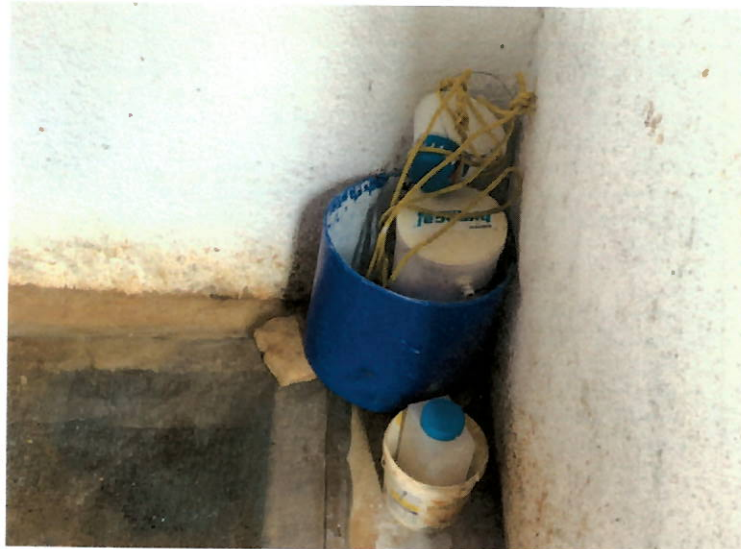
- Utensílios estocados no interior da UT

A unidade conta com uma casa de química. No entanto, os produtos ficam alocados no chão sem dique de contenção.
