1 - RF CASAN Nº: 061/2023	2 - Data da Fiscalização: 01/06/2023	3 - Concessionária Fiscalizada: Águas do Rio - Bloco 01
4 - Endereço da Fiscalização: Rua Antônio Ferreira da Luz, S/Nº	5 - Bairro(s): Centro	6 - Município: Aperibé
7 - Objetivo da Fiscalização: Atender a solicitação do Conselheiro Presidente da AGENERSA para realizarmos uma vistoria no sistema de esgotamento sanitário do município de Aperibé após reunião realizada com o representante do executivo da Prefeitura Municipal e com os representantes da Câmara Municipal, que reclamaram da cobrança abusiva por parte da concessionária da tarifa de Esgoto.		
8 - Representes designados pela Concessionária: Rafael Colioneli Pereira		
9 - Descrição do(s) fato(s) relevante(s) encontrado(s) na fiscalização: Conforme Relatório e documentação fotográfica em anexo.		
10 - Norma(s) Aplicável (eis) e Referências Bibliográficas: Lei Nº 11.445, de 5 de Janeiro de 2007. ABNT NBR 12.209, NBR 12.208, NBR 9649; NBR 7229; NBR 8160; NBR 13969; NBR 8160 WEF - Sewage Treatment Plant Design - Manual of Practice nº 8 EPA - U.S. Environmental Protection Agency WPCF - Water Pollution Control Federatio - Slud Thickening Resolução CONAMA nº 237; NOP INEA

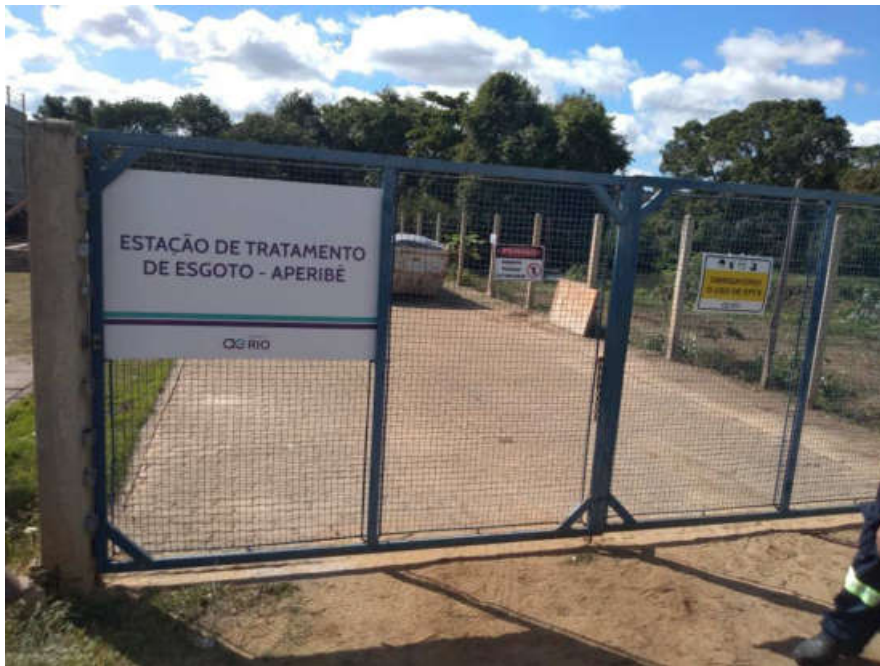
Entrada da Estação de Tratamento de Esgoto

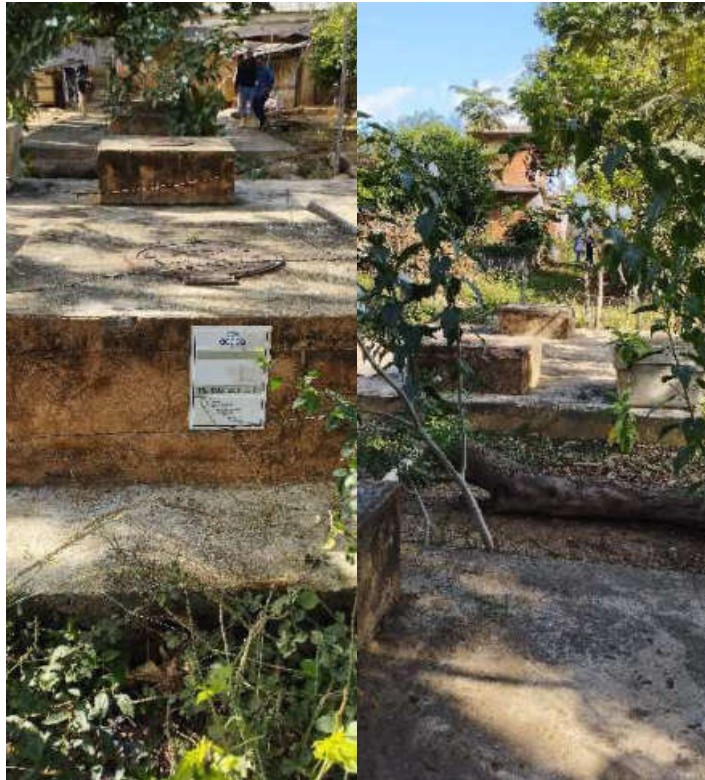
FOTO 1

Conjunto de Fossa Séptica operando inadequadamente

Lot Edigar Bairral - Ponte Seca

- Programa de Limpeza
- Manutenção na parte civil do sistema

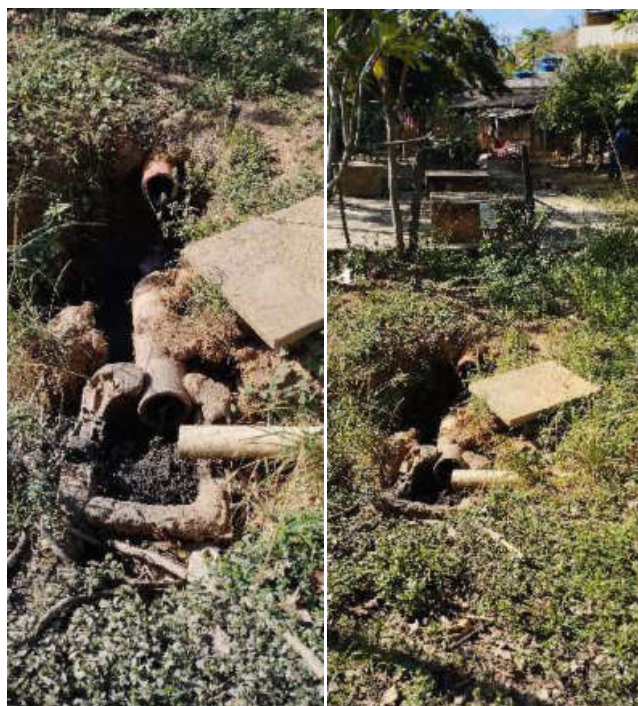
FOTO 2

Caixa de inspeção totalmente destruída sem manutenção

Conjunto de fossa e Filtro Biológico em Ponte Seca

- Refazer a Caixa de Inspeção

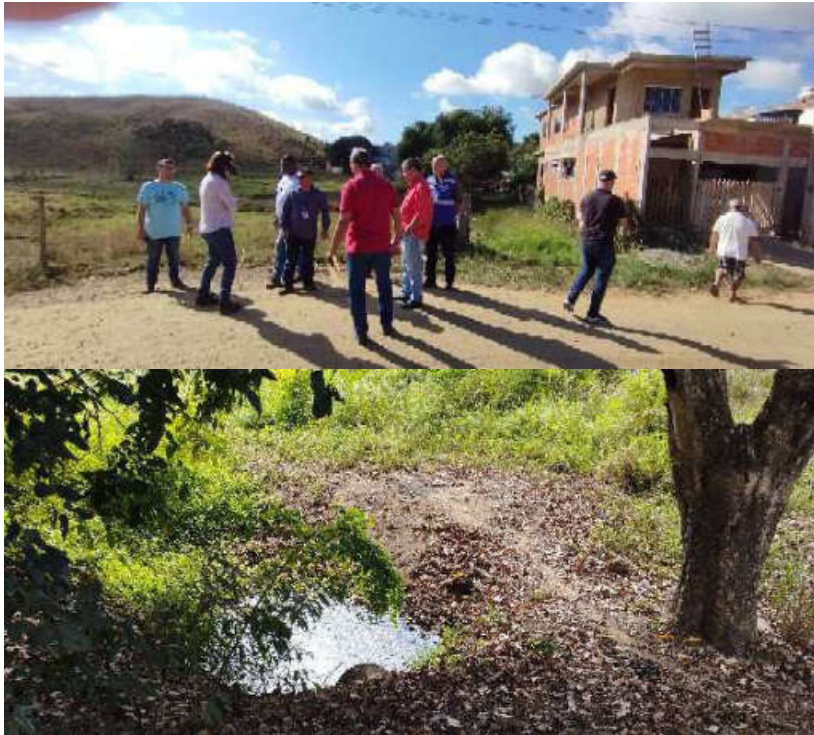
FOTO 3

Lot Edigar Bairral - Ponte Seca

- Eliminar o lançamento de esgoto fora dos padrões para o corpo receptor

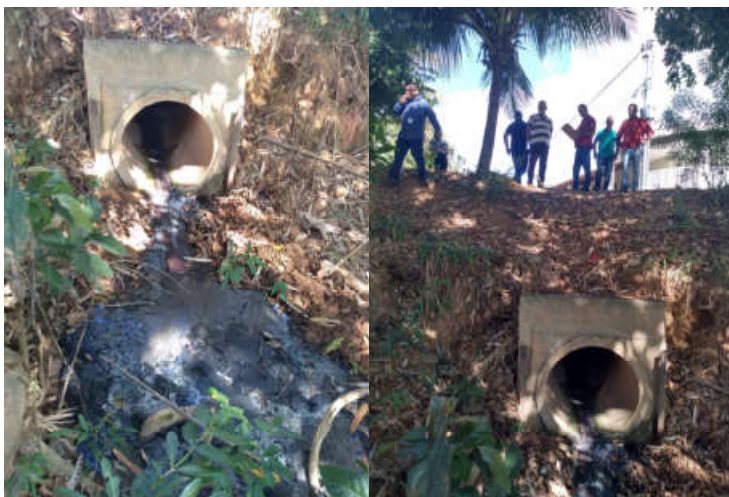
FOTO 4

Ponto de Lançamento de esgoto no corpo receptor

Centro do Município

- Eliminar o lançamento de esgoto fora dos padrões para o corpo receptor

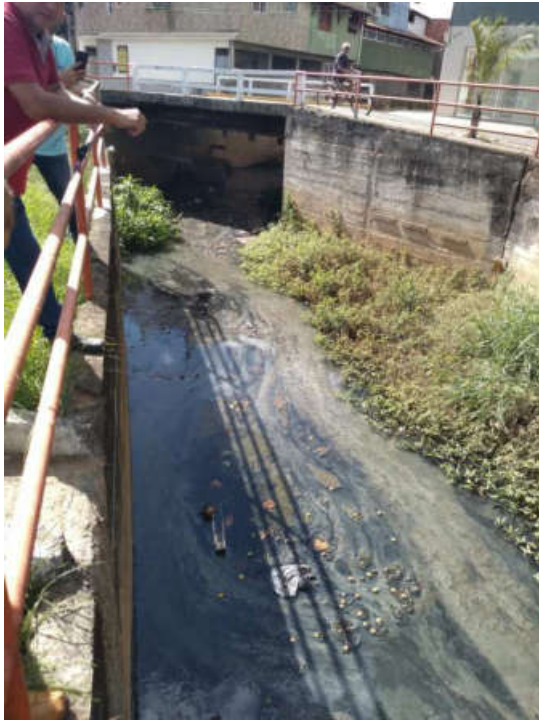
FOTO 5

Corpo receptor sendo utilizado para lançamento de esgoto

Rua Francisco Henrique de Souza /
Rodoviária Rubem Bairral

- Eliminar a contribuição de esgoto na rede de águas pluviais

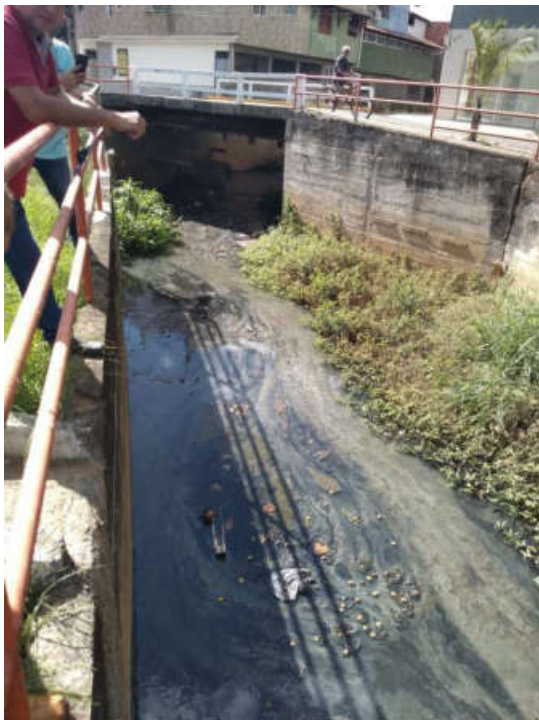
FOTO 6

Corpo receptor sendo utilizado para lançamento de esgoto

Rua Francisco Henrique de Souza /
Rodoviária Rubem Bairral

- Eliminar a contribuição de esgoto na rede de águas pluviais

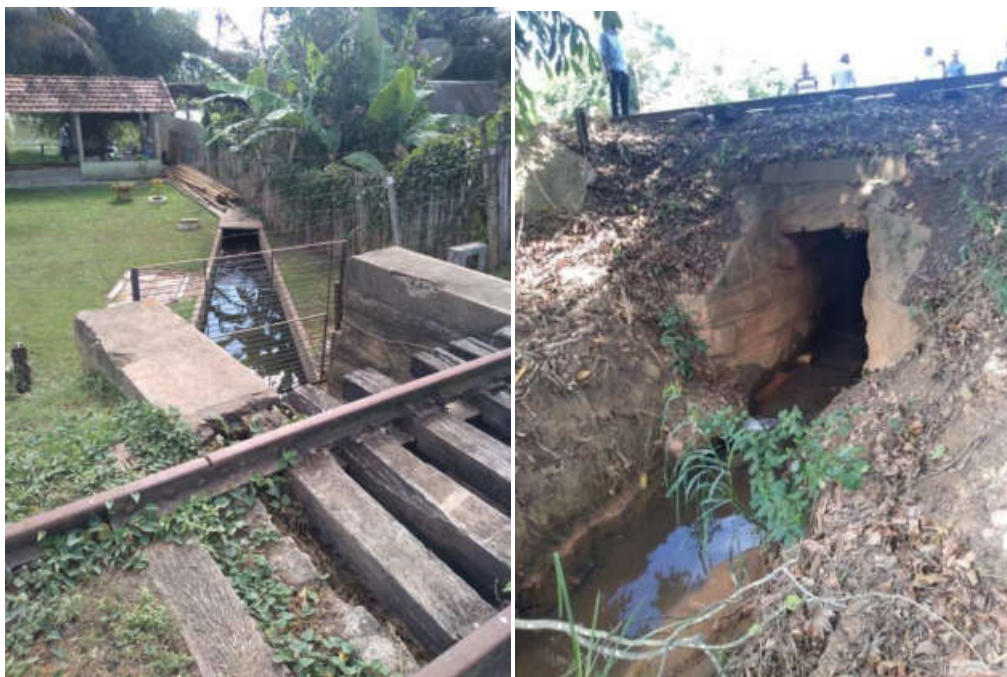
Lançamento de Esgoto
