# RELATÓRIO DE FISCALIZAÇÃO

## AGENERSA/CASAN Nº 62/2022

### Estação de Tratamento de Água Vargem Alegre

**Barra do Piraí / Rio de Janeiro**

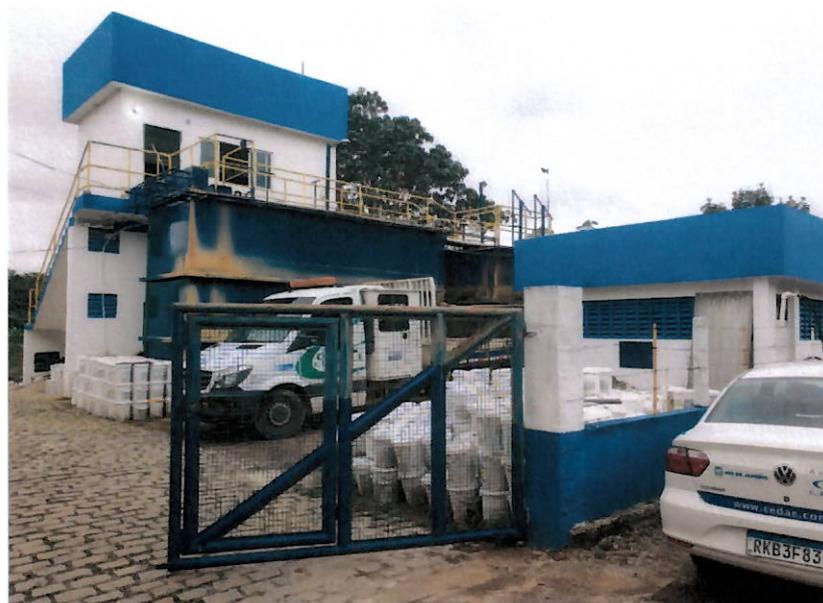
Entrada da ETA Vargem Alegre

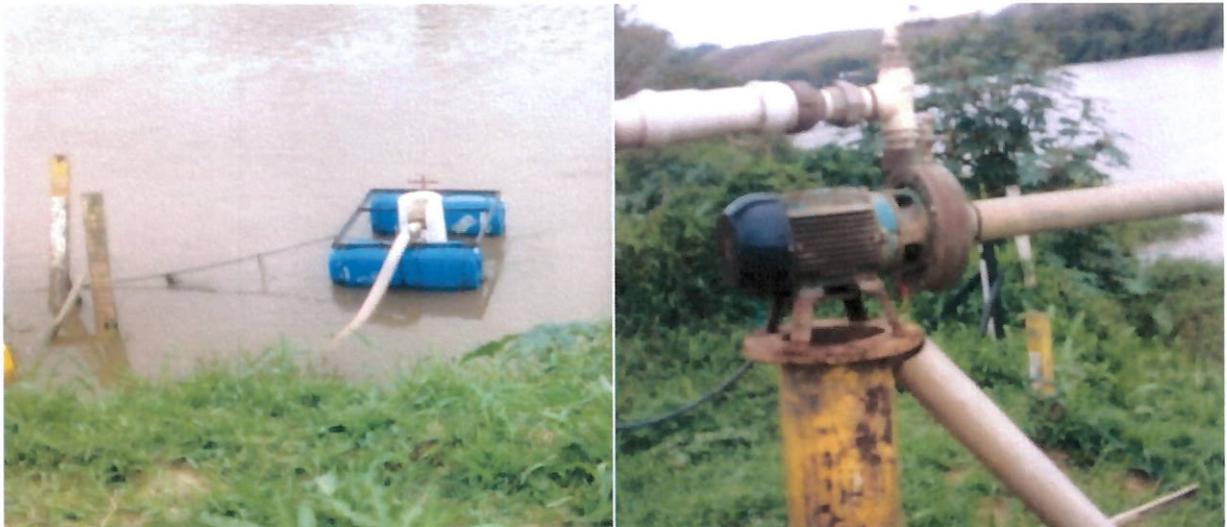
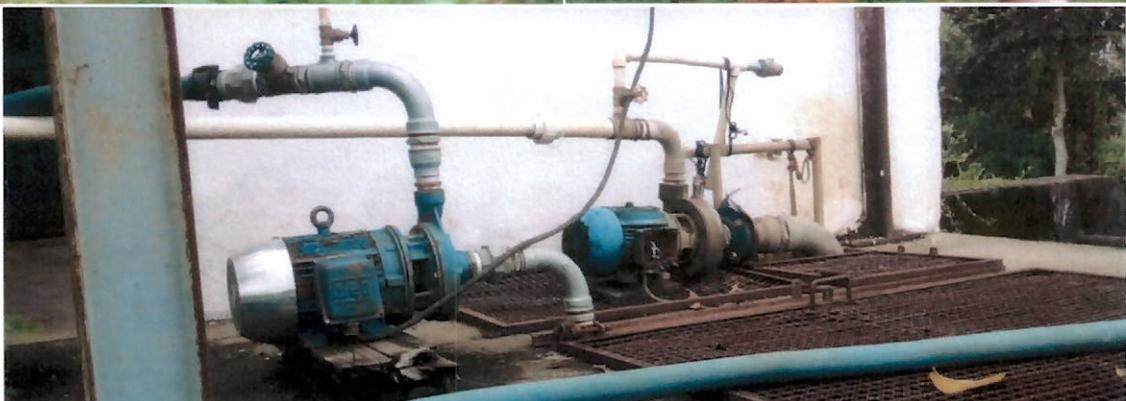
A ETA Vargem Alegre fica localizada a margem direita do Rio Paraíba do Sul onde é feita a captação parte por uma bomba de sucção direto no rio e outras duas em poço que recebe água no nível do rio. O recalque das bombas é encaminhado à ETA.

**Bombas usadas para captação**

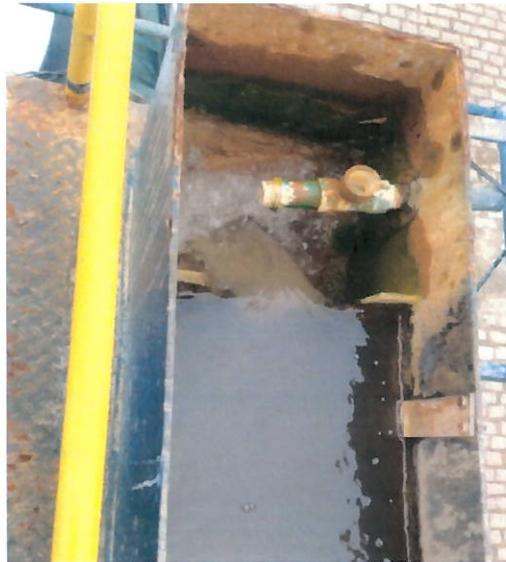
A entrada de água bruta na ETA é realizada através de vertedouro em V e não há macromedição nem na entrada de água bruta e nem na saída de água tratada. A quantidade de água bruta é o fator determinante para utilização e quantificação dos produtos químicos a serem utilizados no processo.

Entrada de água bruta com adição de sulfato de alumínio

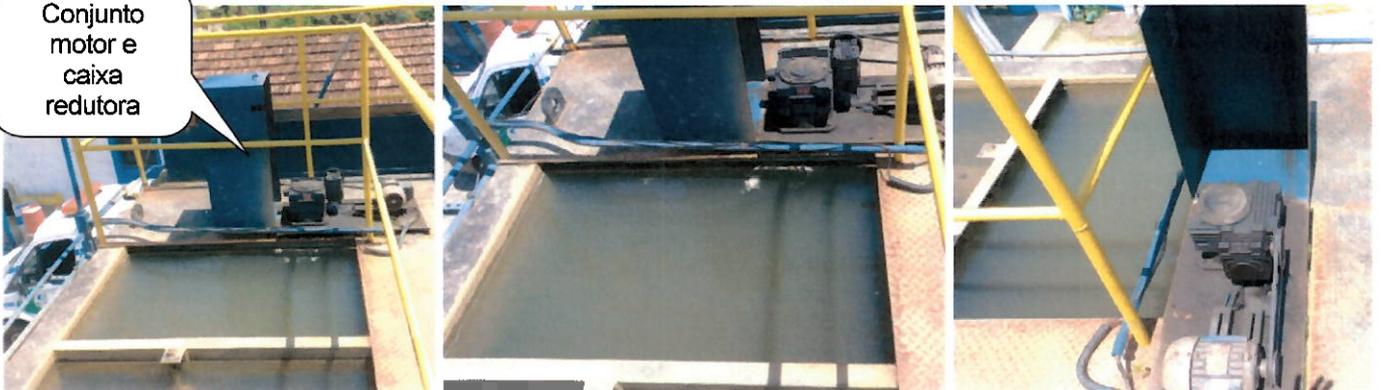
Composto por tanque com floculador mecânico acionado por motor elétrico, com pás verticais.

Na ETA operava na entrada do tratamento e aparentava estar em condições normais de funcionamento.

Conjunto motor e caixa redutora

Floculador

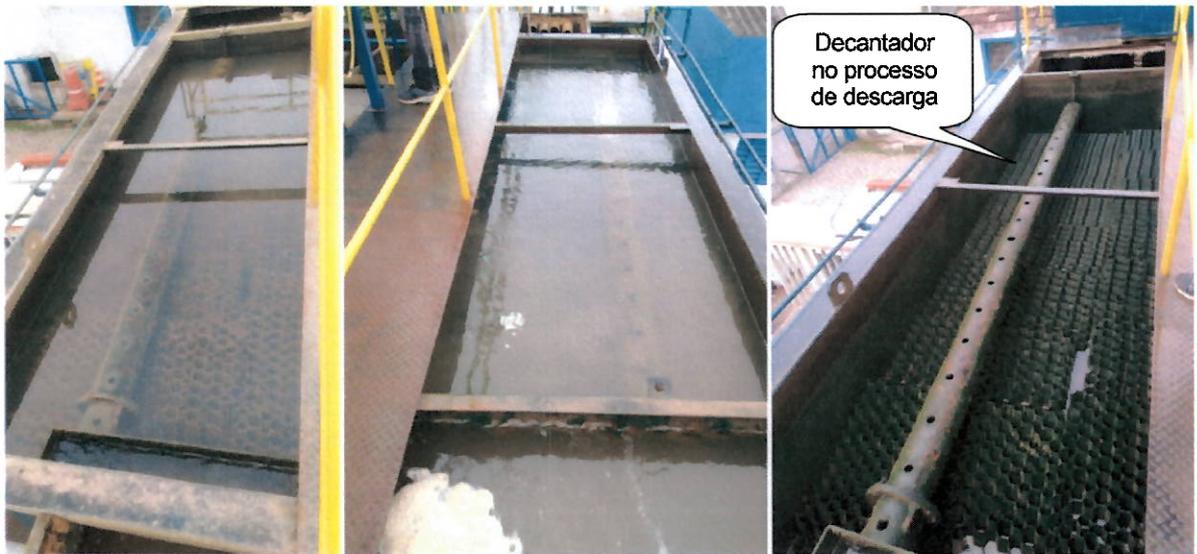
A Estação trabalha com decantador de fluxo ascendente onde o lodo é acumulado no seu fundo em formato piramidal onde são feitas descargas periódicas de no mínimo 02

vezes por dia, de acordo com as condições da água bruta. Na parte superior a água verte em um tubo perfurado e segue para os filtros.

Decantador
