RELATÓRIO DE FISCALIZAÇÃO

AGENERSA/CASAN Nº 67/2023

Passivo ambiental de rejeitos de alumínio

Araruama / RJ

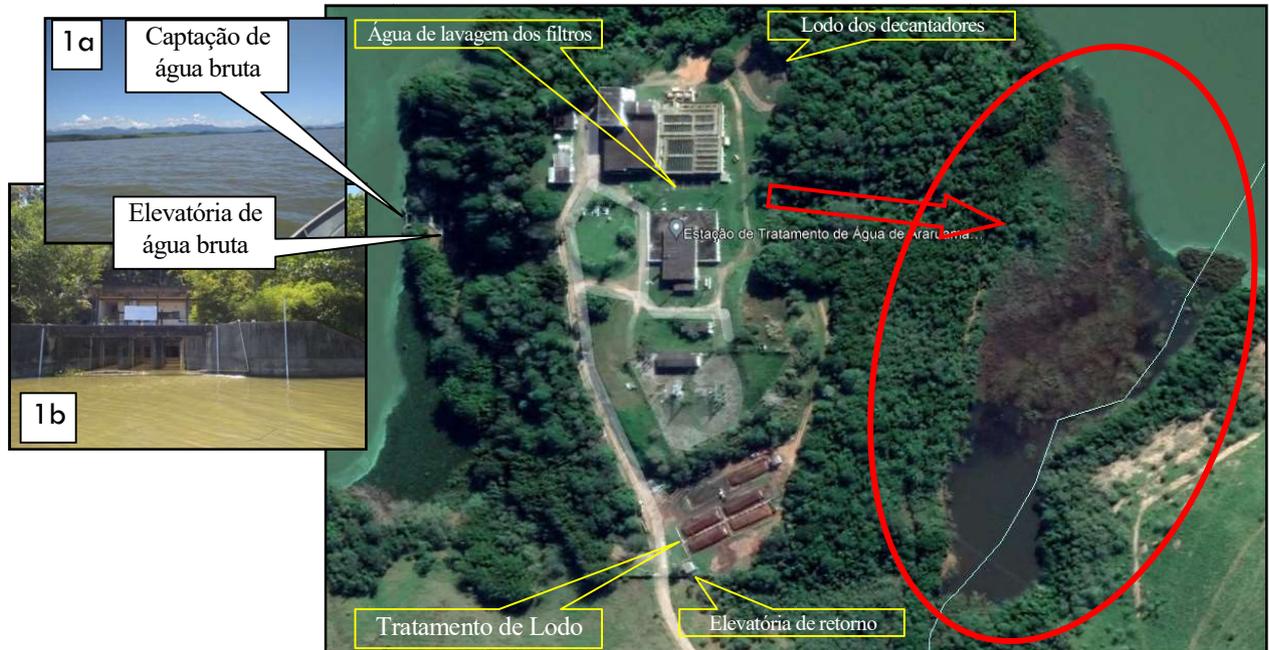
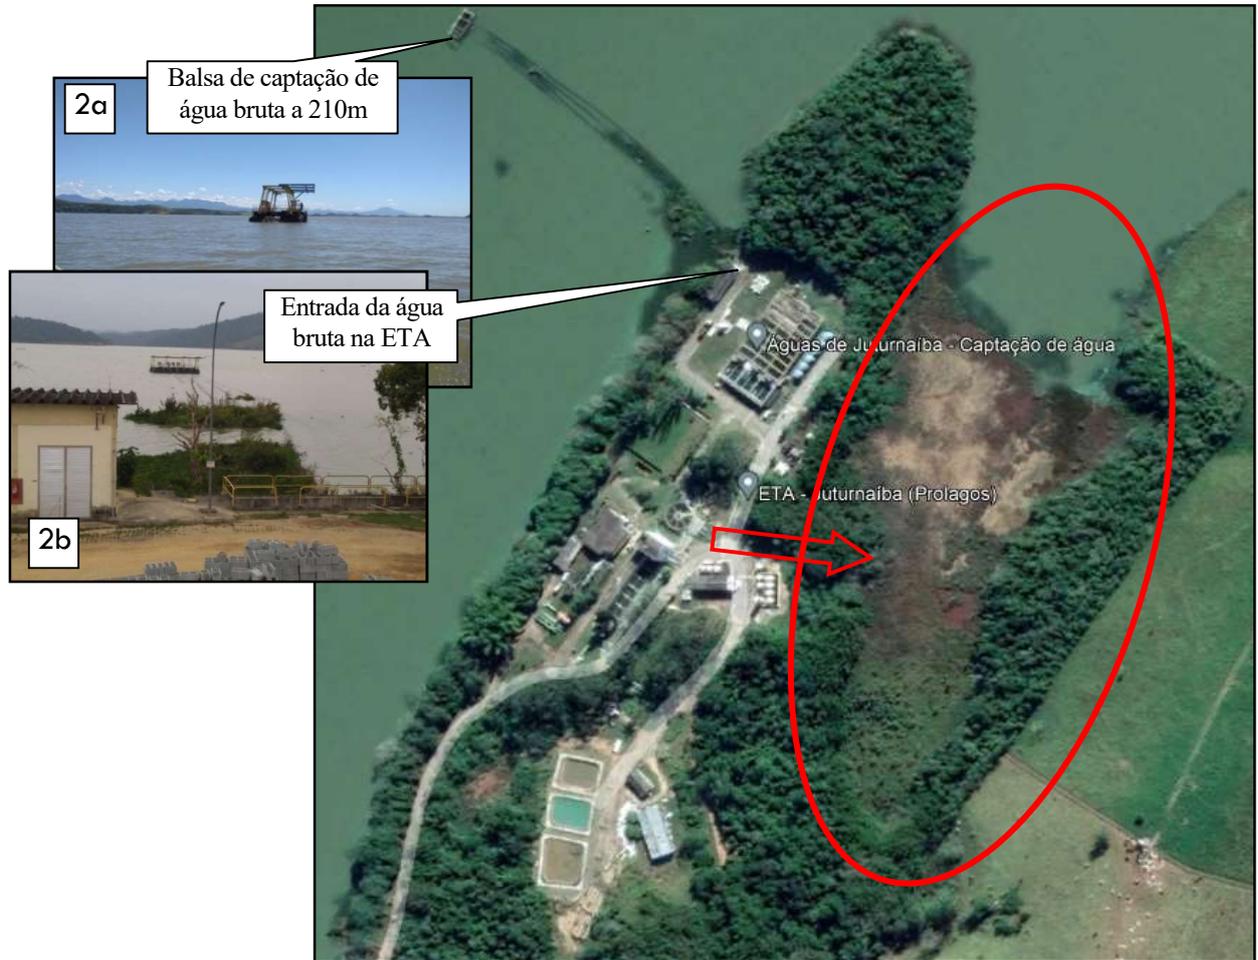
A vistoria das pilhas de resíduos das ETAs foi realizada de embarcação na Lagoa de Juturnaiba e acompanhada por representantes das concessionárias, no qual informou o local exato onde estão os resíduos de alumínio despejados sem tratamento pelas ETAs no passado (vide Figura 1).

O início do processo nas ETAs CAJ e PROLAGOS é realizado a partir da tomada d'água bruta no manancial (Lagoa de Juturnaíba). A captação da ETA CAJ é nas margens da lagoa com uma elevatória de eixo vertical, enquanto a captação da ETA PROLAGOS é com uma elevatória (4 bombas) locada em uma balsa a 210m da margem que recalca a água bruta para a ETA por meio de 4 tubos flexíveis. Vide fotos 1 e 2 em destaque na Figura 1.

Antigamente, os lodos das ETAs CAJ e PROLAGOS eram lançados sem tratamento na lagoa, por meio de tubos na direção onde se encontram as pilhas de resíduos atualmente, gerando o passivo ambiental que deve ser remediado (vide as setas na Figura 1).

Figura 1-ETAs CAJ (imagem superior) e PROLAGOS (imagem inferior): passivos ambientais das pilhas de rejeitos de alumínio (dentro das elipses vermelhas. Fonte: fotos de satélite de 05/06/2022 do GOOGLE EARTH). Destaques para as estruturas de captação de água bruta na Lagoa de Juturnaíba das ETA's: 1) CAJ tomada lateral com elevatória de eixo vertical; 2) PROLAGOS tomada com elevatória em flutuante

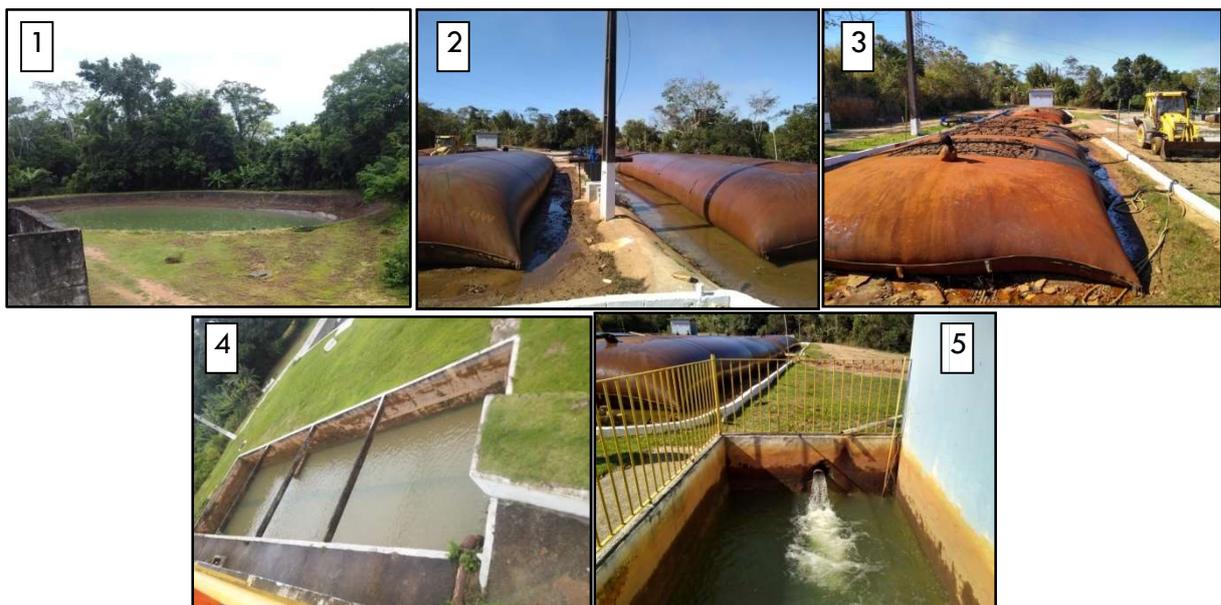
Atualmente na ETA CAJ, os lodos produzidos nos decantadores e na lavagem dos filtros são direcionados para tanques de equalização (fotos 1 e 4 da Figura 2), antes de serem direcionados por gravidade a tubos geotêxtis (Geobags das fotos 2 e 3 da Figura 2) para desaguamento. Após a secagem (foto 3 da Figura 2), o lodo desaguado é transportado para a fábrica Cerâmica, segundo o manifesto de transporte de resíduos. A água percolada do processo de desaguamento nos bags é recalca para o início do processo de tratamento (foto 5 da Figura 2).

Figura 2-Sistema de tratamento do lodo da ETA da CAJ: 1) Lagoa de equalização do lodo dos decantadores; 2) armazenamento e desaguamento em tubos geotêxtis (Geobags); 3) remoção do lodo desaguado; 4) tanque de água de lavagem utilizada nos filtros; 5) poço de sucção da elevatória com a água do processo sendo recalçada para o início do tratamento da água bruta na ETA

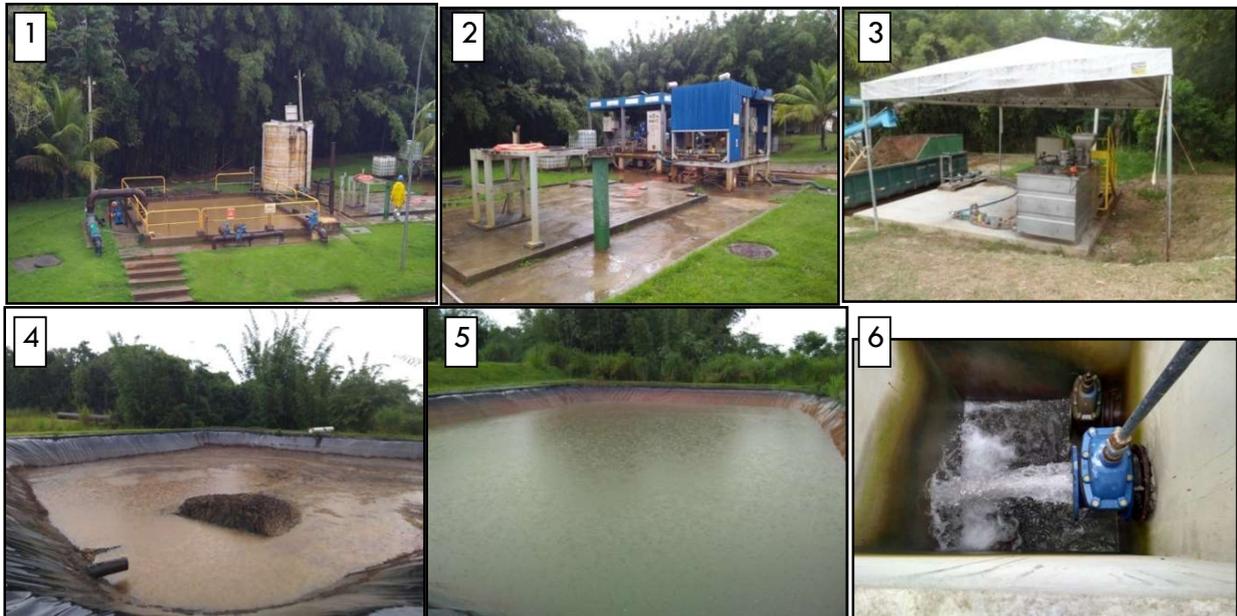
Hoje na ETA PROLAGOS, os lodos advindos dos decantadores e da lavagem dos filtros são direcionados para os tanques de equalização (fotos 1, 4 e 5 da Figura 3), antes de serem encaminhados por gravidade para as centrifugas de desaguamento (foto 2 da Figura 3). Após a desidratação, o lodo armazenado em caçambas (foto 3 da Figura 3) também é transportado para a Empresa Cerâmica, conforme manifesto de transporte de resíduos. A água utilizada no processo de lavagem dos filtros é recalca para uma lagoa de sedimentação (foto 5 da Figura 3), antes de retornar por gravidade ao início do processo de tratamento (foto 6 da Figura 3).

Figura 3-Sistema de tratamento do lodo da ETA da PROLAGOS: 1) tanque de homogeneização do lodo (9m³); 2) desaguamento do lodo em centrífugas; 3) lodo desaguado em Caçambas (7m³); 4) lagoa de equalização do lodo (60m³); 5) lagoa da água utilizada na lavagem dos filtros (60m³); 6) retorno da água de lavagem dos filtros por gravidade para o início do tratamento da água bruta na ETA

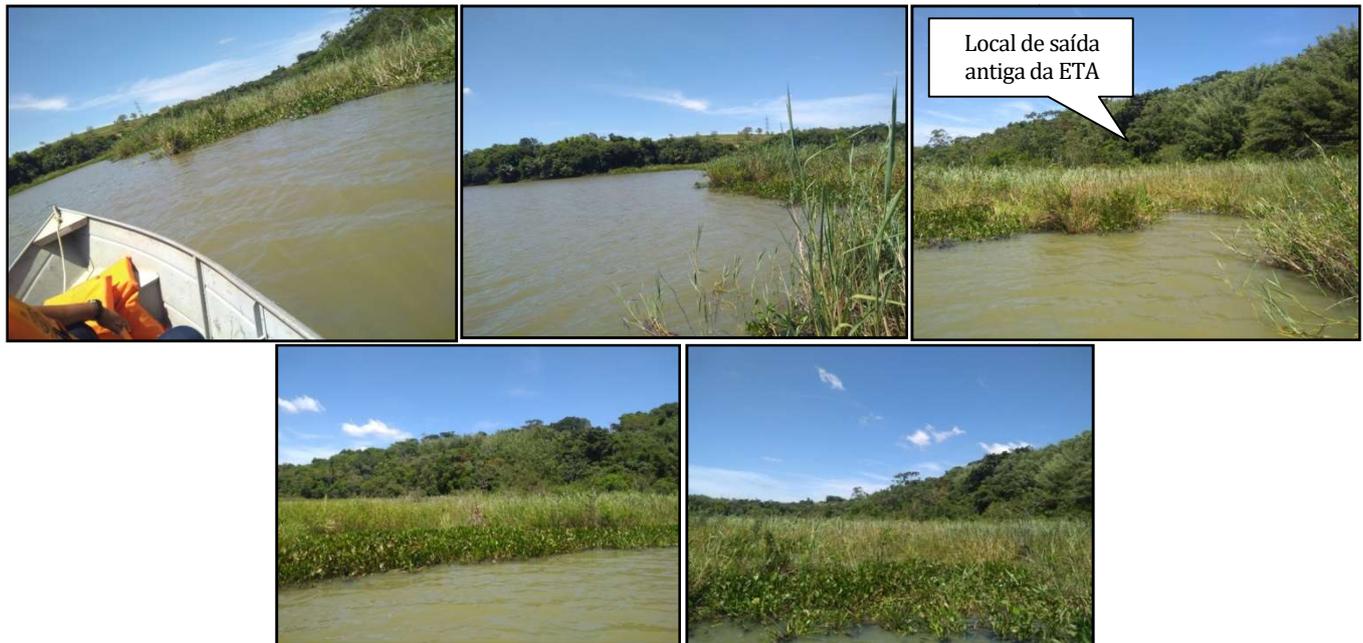
As ilhas formadas pelas pilhas de resíduos de alumínio (destaque para os antigos pontos de descarte na Figura 1) oriundo do lodo descartado sem tratamento ao longo de anos de operação das ETAs estão ilustradas nas fotos das Figuras 4 (ETA CAJ) e 5 (PROLAGOS).

Figura 4-Ilha formada pela pilha de resíduos de alumínio na lagoa de Juturnaíba - ETA CAJ

Quanto ao passivo ambiental causado pelo descarte anterior de lodo não tratado na Lagoa de Juturnaíba, constatou-se que uma grande quantidade de vegetação emergiu no local onde se encontram os resíduos de alumínio, formando uma grande “ilha” bem próxima da costa ao lado de cada estação de tratamento e que aparentemente confinaram os referidos resíduos.

- Apresentar os manifestos de transporte de resíduos (lodo) das ETAs CAJ e PROLAGOS referente aos 12 (doze) meses mais recentes;
- Apresentar as Licenças de Operação (LO) vigentes das ETAs CAJ e PROLAGOS;
- Apresentar os projetos definitivos para a remediação dos passivos de rejeitos das ETA CAJ e PROLAGOS, devidamente aprovados e/ou licenciados pelo INEA e ICMBio, incluindo o orçamento e cronograma das obras.

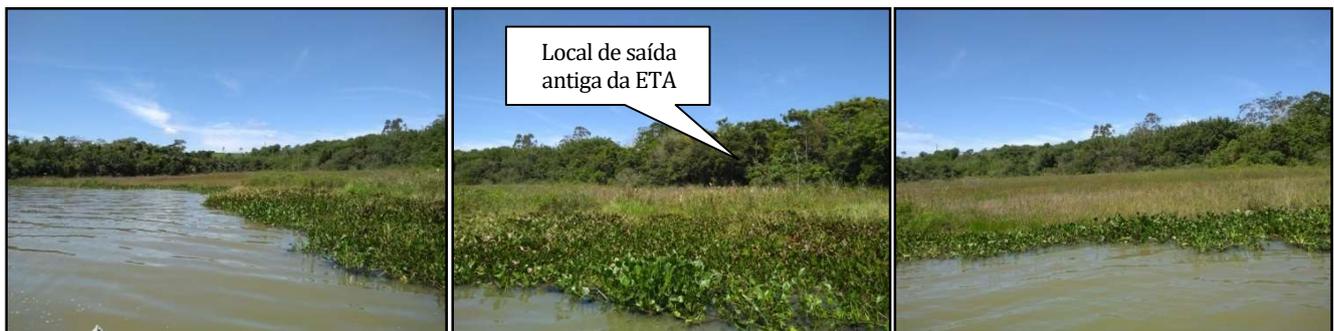
Figura 5-Ilha formada pela pilha de resíduos de alumínio na lagoa de Juturnaíba - ETA PROLAGOS
