RELATÓRIO DE FISCALIZAÇÃO

AGENERSA/CASAN Nº 69/2022

Estação de Tratamento de Água Rosa Machado

Piraí / Rio de Janeiro

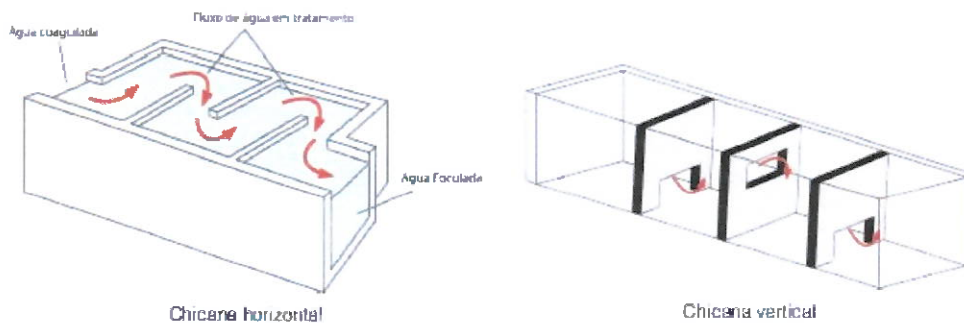
Esquema de funcionamento dos floculadores

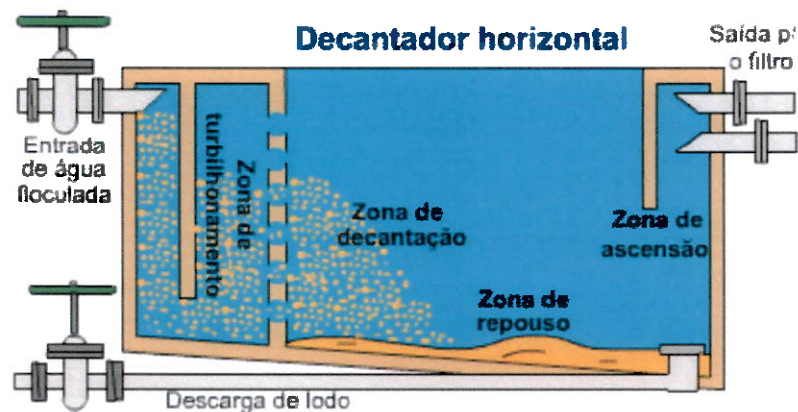
Esquema de funcionamento do decantador

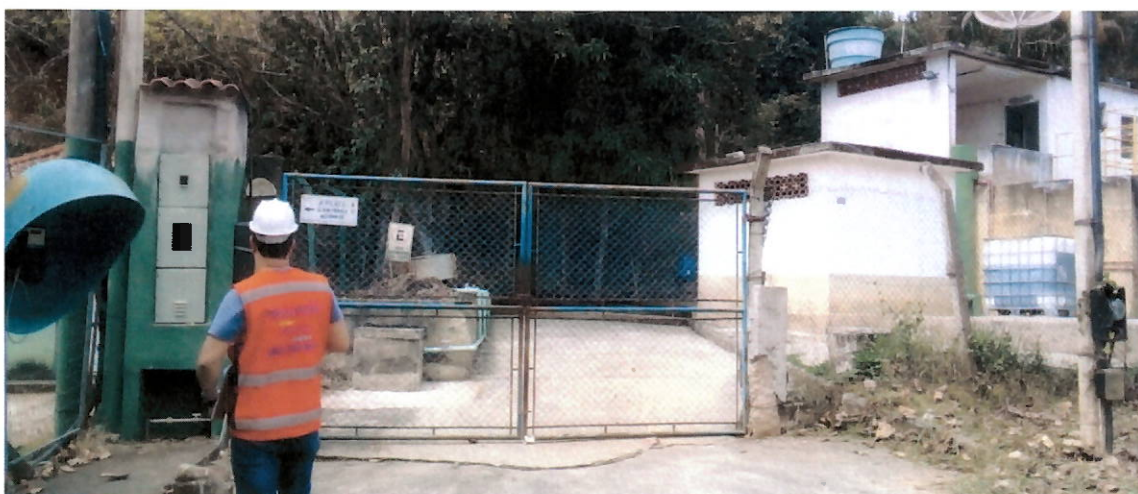
Entrada da ETA Pirai sem identificação na entrada

- a. A ETA encontra-se sem placa de identificação;
- b. Cercas e limpeza da ETA em boas condições;
- c. Caixa de chegada água bruta apresentando pontos de corrosão;

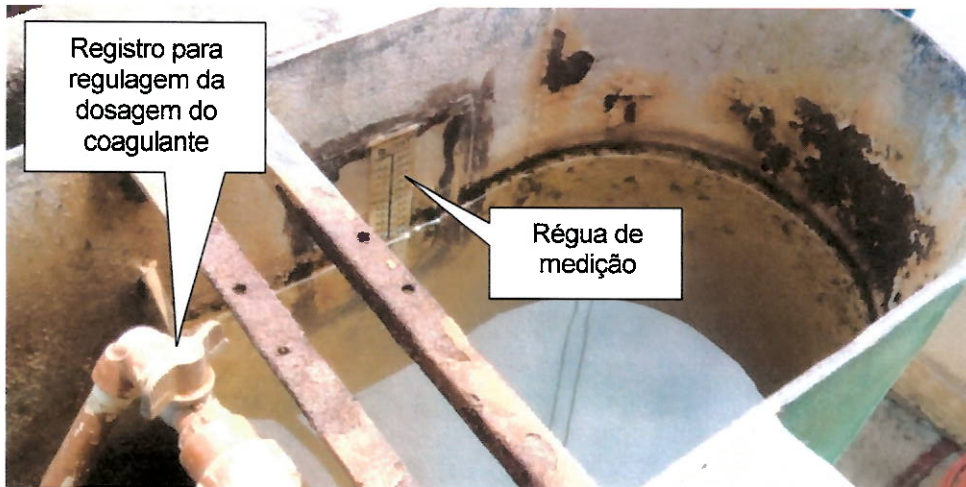
A recepção da água bruta na ETA é feita através de um vertedouro triangular com régua de medição.

Registro para
regulagem da
dosagem do
coagulante

Régua de
medição

Vertedouro triangular

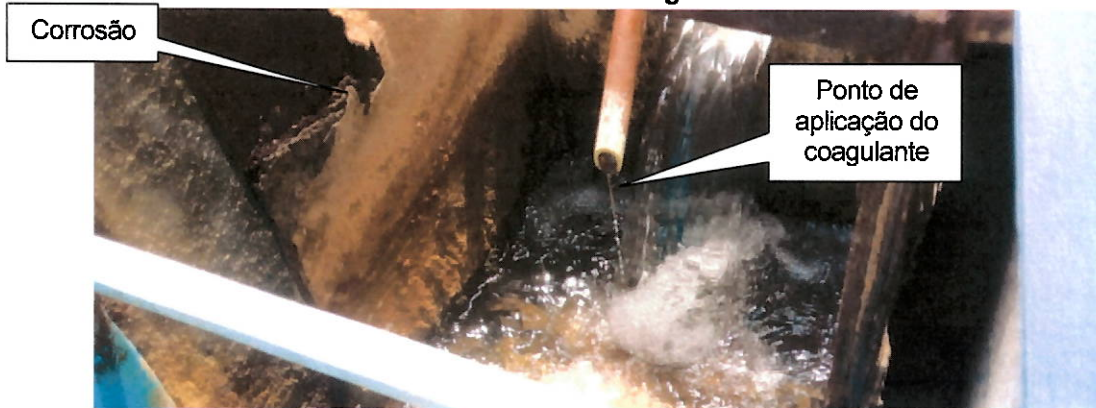
A aplicação do Coagulante é feita no gargalo do vertedouro, logo antes da passagem por uma calha Parshall que no momento serve somente de passagem, já que sua régua de medição da vazão está apresentando corrosão. O coagulante utilizado é o Sulfato de Alumínio ($Al_2(SO_4)_3$) que é dosado de maneira manual (ml/10 seg.), a operação é feita através de registros, o que pode ocasionar entupimentos.

Corrosão

Ponto de
aplicação do
coagulante

Ponto de mistura do coagulante

- d. Calha Parshall com a régua de medição danificada;
- e. Sistema de coagulação demanda atenção;
- f. Floculador precisa de manutenção e limpeza nas chicanas e falta guarda corpo;

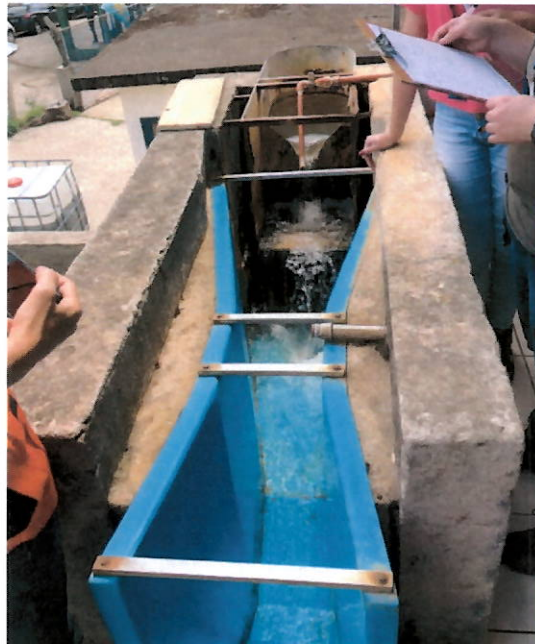
Visão geral da Caixa de entrada + Calha Parshall

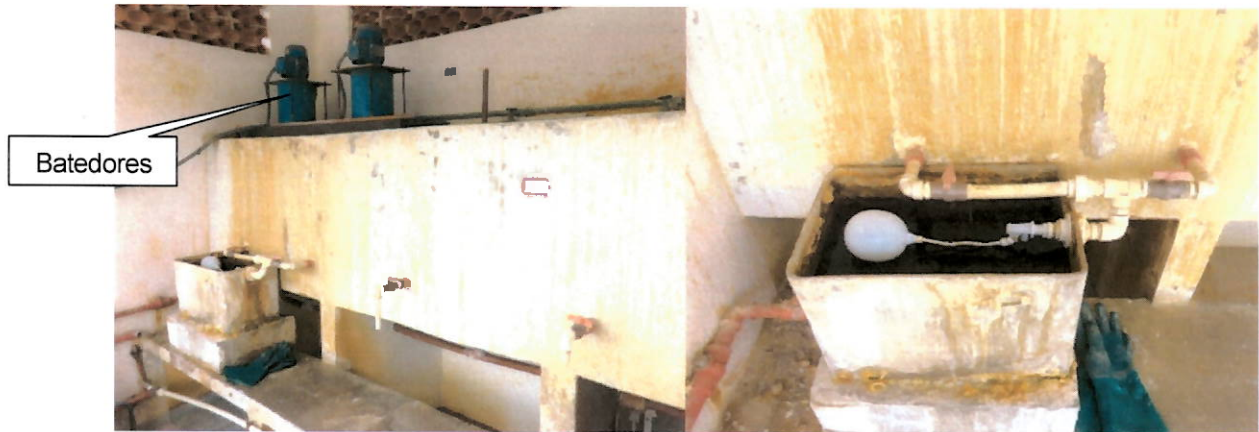
Casa de manejo do Sulfato de Alumínio precisando de manutenção.

Batedores

Caixa de manejo do sulfato de alumínio

Caixa de passagem do sulfato de alumínio

- k. Sistema de secagem do lodo não existe;
- l. Lodo encaminhado diretamente para o corpo hídrico;
- m. Casa de manejo do Sulfato demanda atenção orientada;

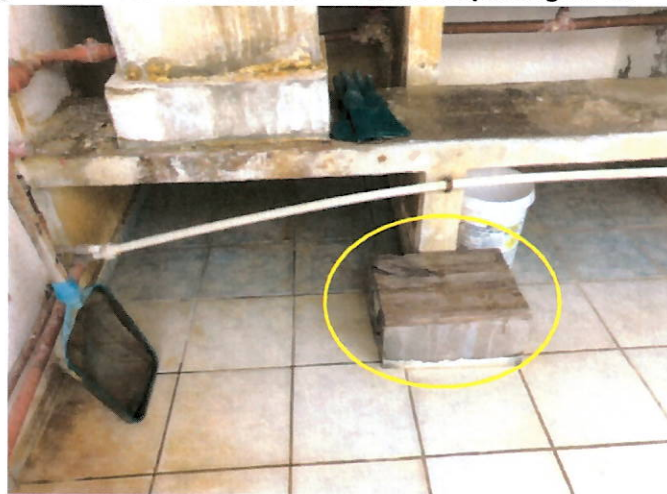
Acesso a caixa de diluição do sulfato

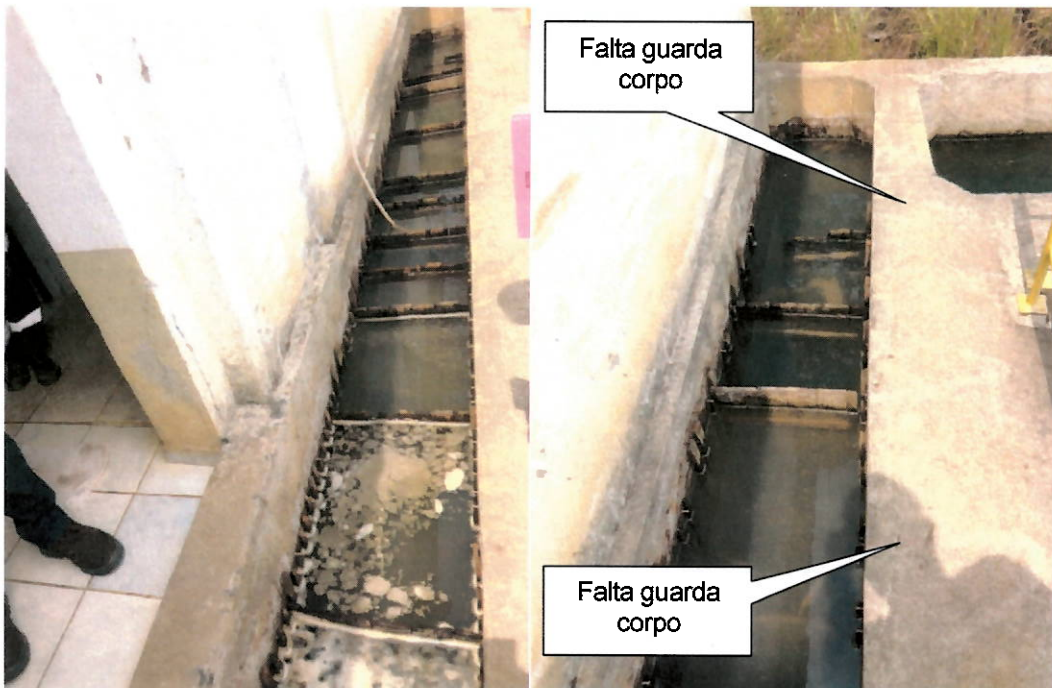
O floculador também não tem guarda corpo.

O floculador da estação é hidráulico com chicanas verticais de madeira que estão precisando de reformas.

Falta guarda corpo

Floculador

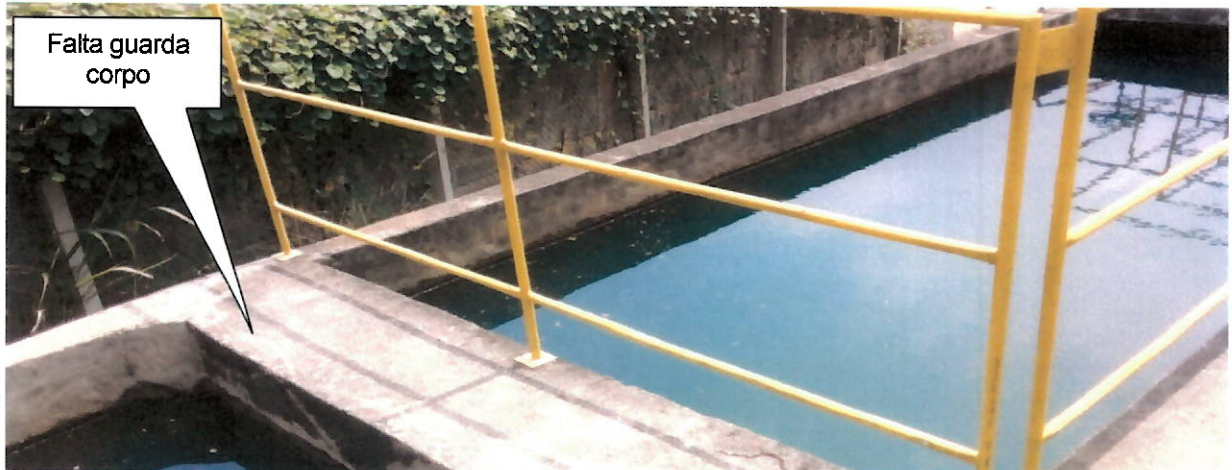
No momento da vistoria o decantador estava em boas condições de funcionamento e limpeza.

Decantador

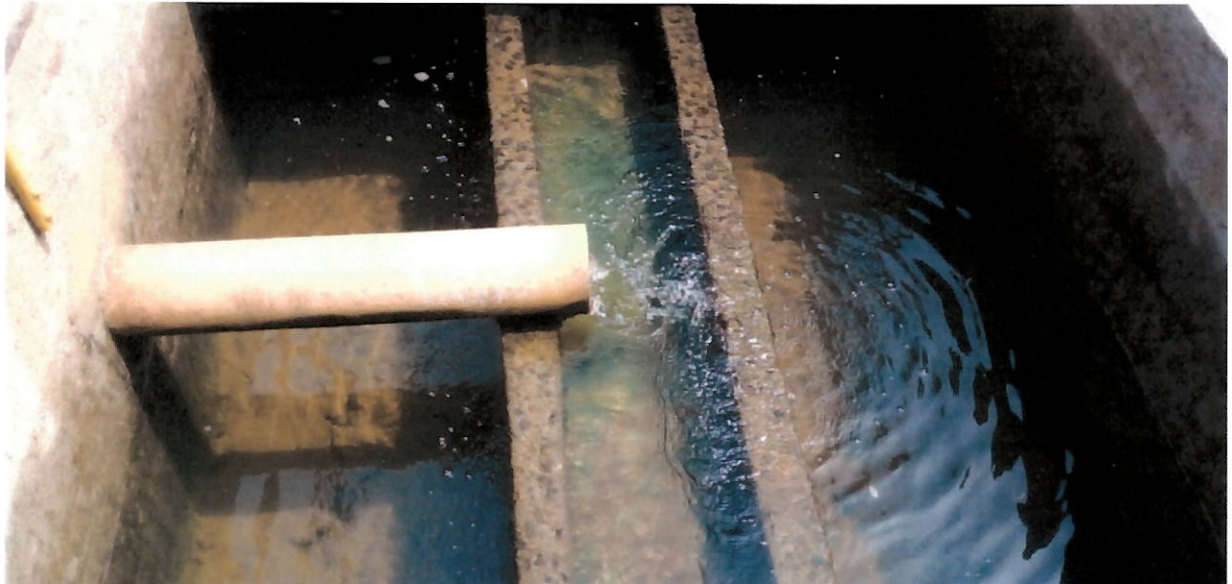
Filtro (verificar a necessidade de troca do leito filtrante)

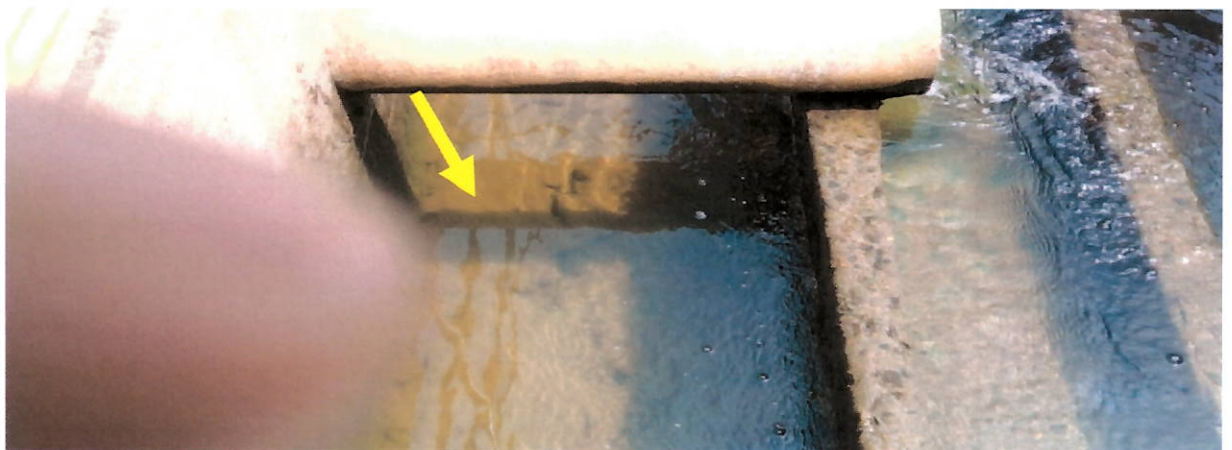
No ato da vistoria, o filtro estava com seu funcionamento normal, porém já apresentando Colmatação.

Filtro / Colmatção

- g. Decantador operando em boas condições;
- h. Filtro apresentando colmatação;
- i. Sistema de desinfecção em boas condições;
- j. Caixa de contato vedada;

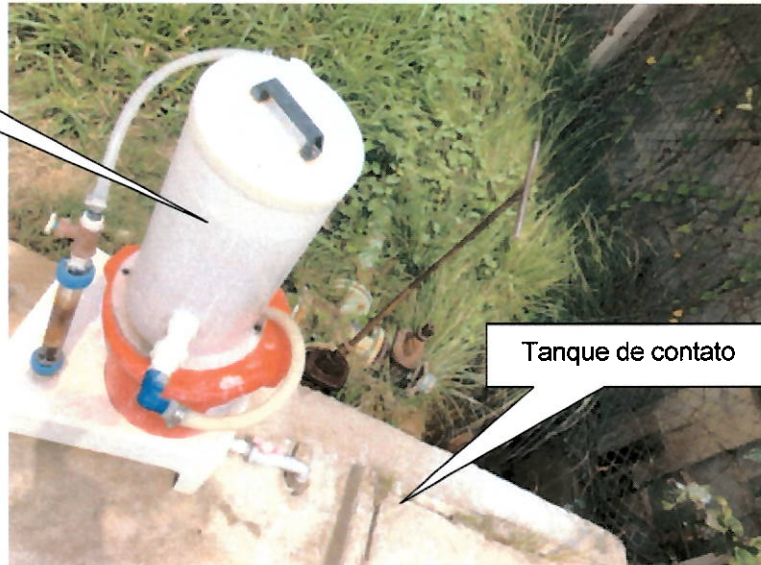
No ato da vistoria, o sistema de desinfecção estava funcionando em boas condições.

Sistema de desinfecção

Tanque de contato

Sistema de desinfecção com pastilha de Hypocal

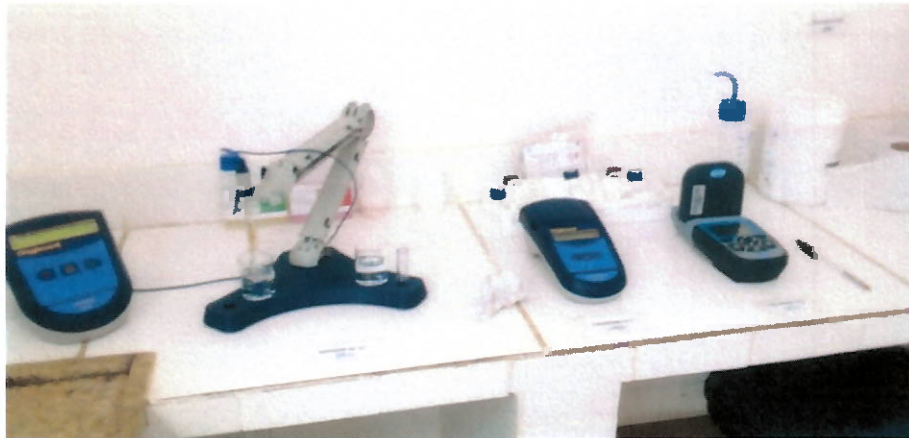
Aparelhos utilizados para análise da água (pH, turbidez e colorímetro)

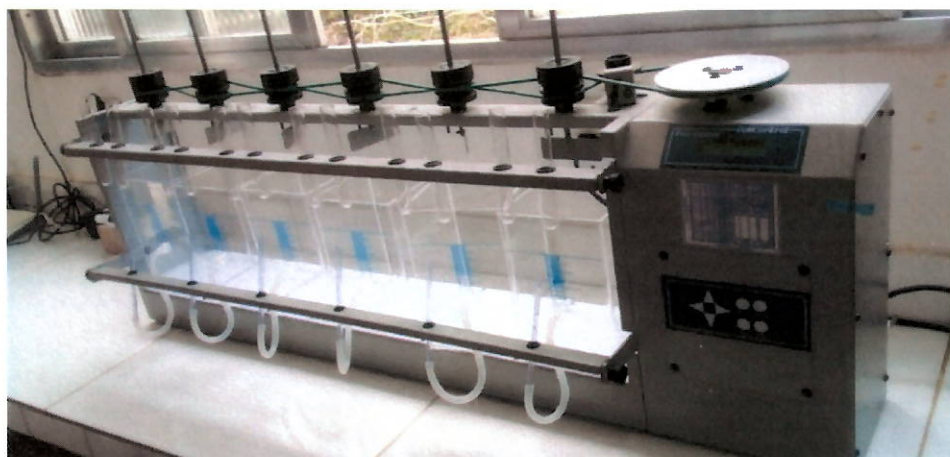
Jar Test

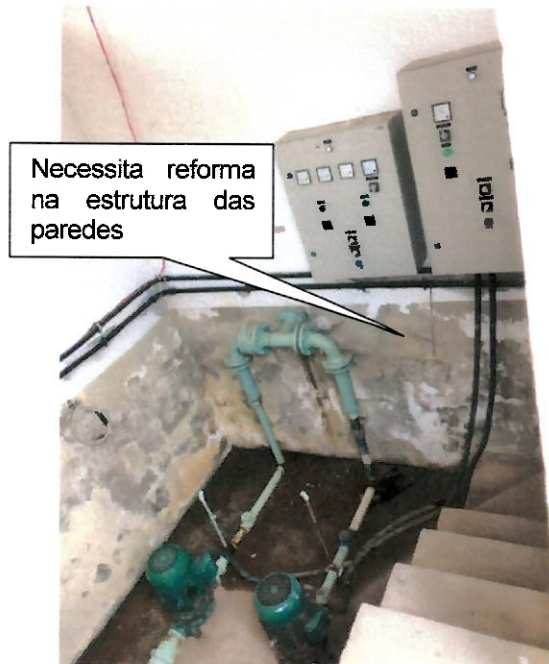
Local precisa de manutenção nas paredes.

Necessita reforma na estrutura das paredes

Motobombas

- n. Laboratório em boas condições;
- o. Casa de bombas precisa de manutenção conforme orientado;
- p. Sem dique de contenção para a caixa de armazenamento do sulfato de alumínio;

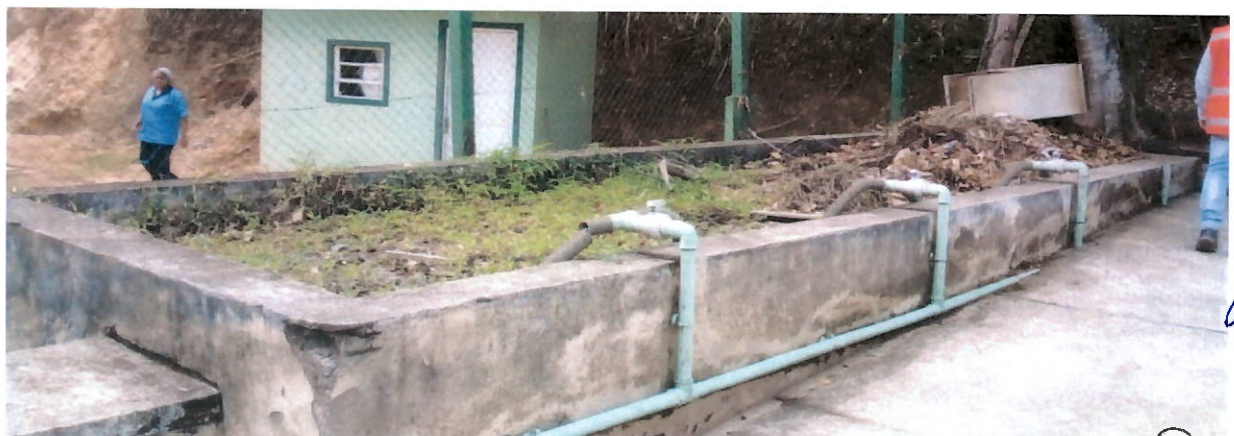
A ETA de Rosa Machado possui local para tratamento para o resíduo, porém nunca foi ativado. Todo lodo gerado vai para rede de águas pluviais.

Caixa de alocação dos bag's para tratamento do lodo – inoperante

- a. Apresentar as análises da água tratada dos últimos 30 (trinta) dias;
- b. Apresentar um plano ou estudo para ativação do sistema de tratamento de lodo gerado e seu destino;
- c. Providenciar a instalação de macromedidores na entrada e saída da ETA;
- d. Providenciar Dique de contenção para a caixa de armazenamento do sulfato de alumínio;
- e. Apresentar o plano de reforma da ETA, a partir do prazo de assunção da unidade;
- f. Providenciar Licença Ambiental válida ou protocolo de entrada no pedido, caso possua manter em exposição de forma visível;

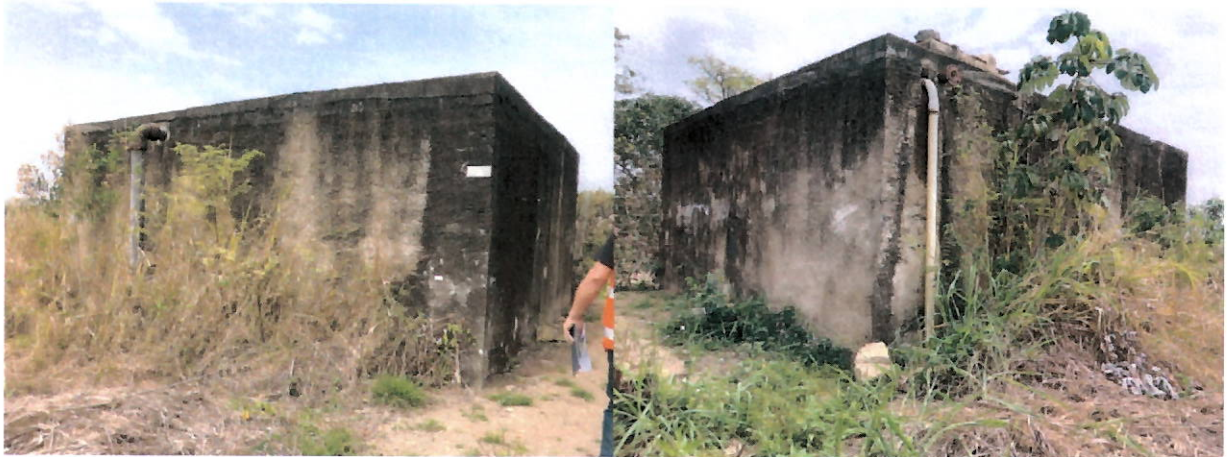
O reservatório do Distrito não conta com macro medidor e com sistema de bombeamento automatizado, logo estando cheio há o transbordamento da água.

Reservatório

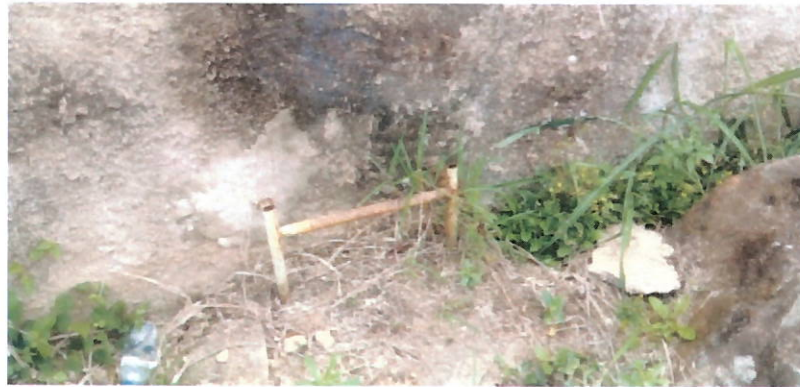
Resto da escada de acesso a parte superior do reservatório

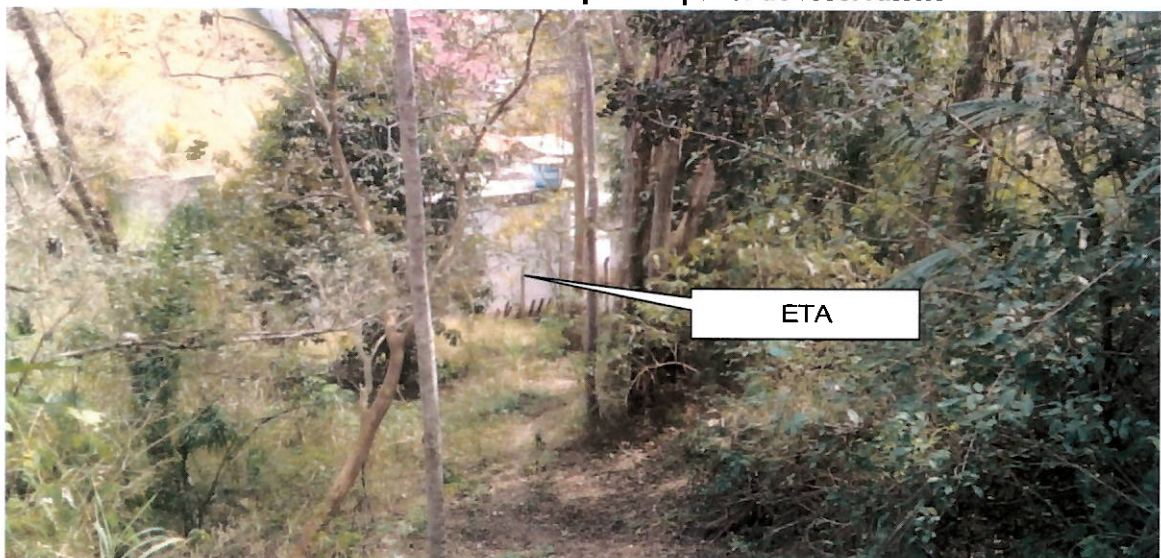
Acesso ao reservatório
