RELATÓRIO DE FISCALIZAÇÃO

AGENERSA/CASAN Nº 72/2022

Estação de Tratamento de Esgoto ETE Piraí 2

Piraí / Rio de Janeiro

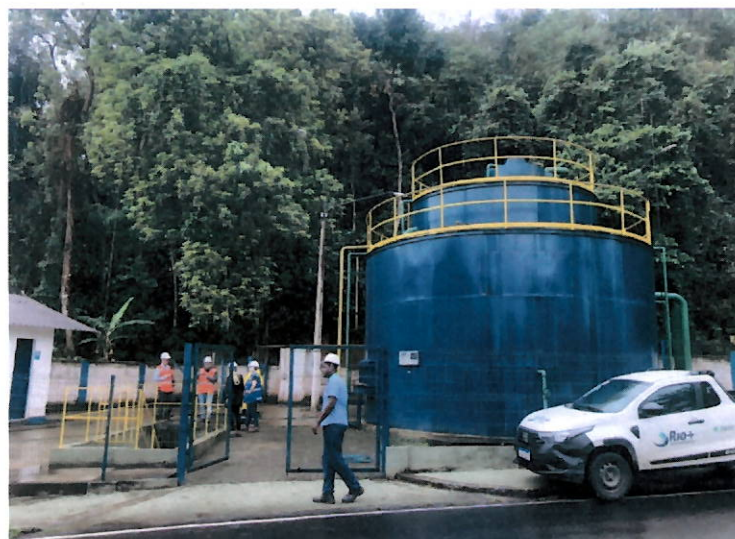
- **Entrada da Estação de Tratamento de Esgoto:** Podemos observar que não há identificação na Unidade.

Entrada da Estação

- a. Informar qual o volume do lodo retirado por mês e a periodicidade da retirada;
- b. Identificar a Unidade;
- c. Apresentar as últimas análises dos efluentes tratados para verificar se atende aos padrões de lançamento preconizados pela legislação;
- d. Apresentar projeto e cronograma de adequação do laboratório;
- e. Manter exposto os últimos resultados das análises;
- f. Manter a licença ambiental exposta de forma visível (frente e verso);
- g. Averiguar a causa para presença da espuma no efluente da ETE;
- h. Apresentar o Manual e Registro de Controle de Manutenções Preventivas e Corretivas para ETE;

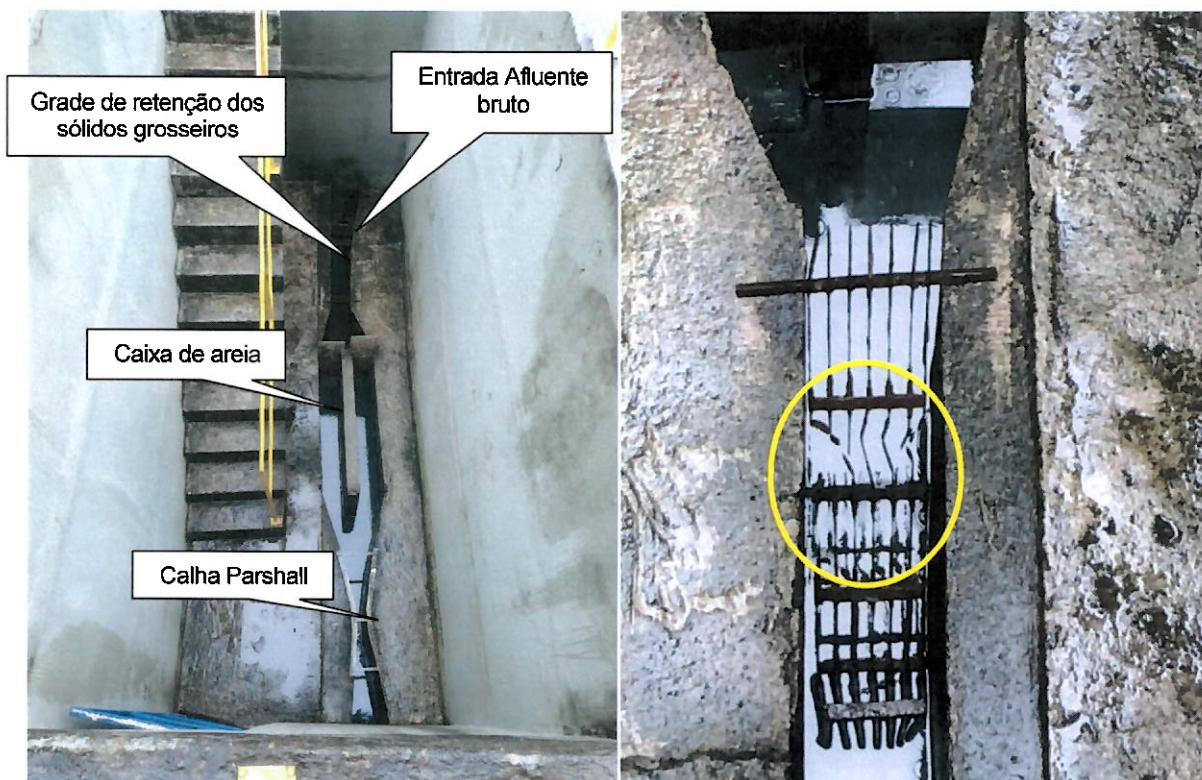
- **Entrada de esgoto bruto na ETE:** Sistema operando normalmente.

Entrada de esgoto bruto / Gradeamento / Caixa de areia / Calha Parshall

Grade corroída – Precisando de substituição

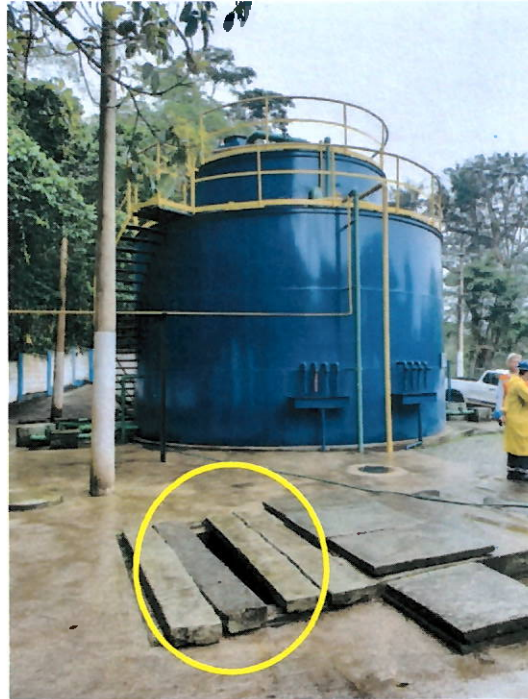
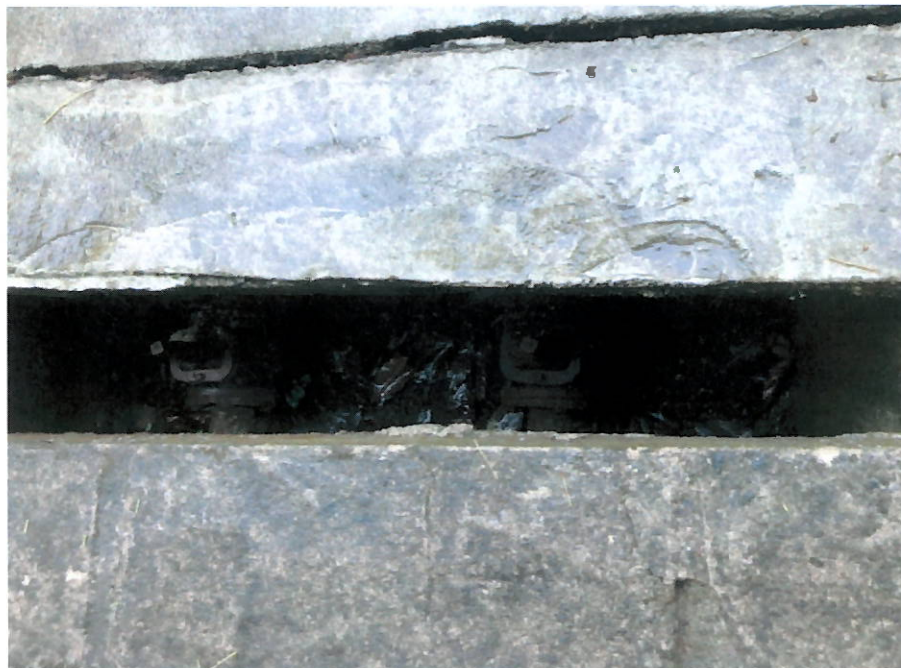
- **Pátio da ETE apresenta insegurança aos transeuntes:** Sistema de acesso aos registros de manobras aberto e bueiros sem o tamponamento.

Sistema de manobra e acesso aos registros inseguro para quem transita na ETE

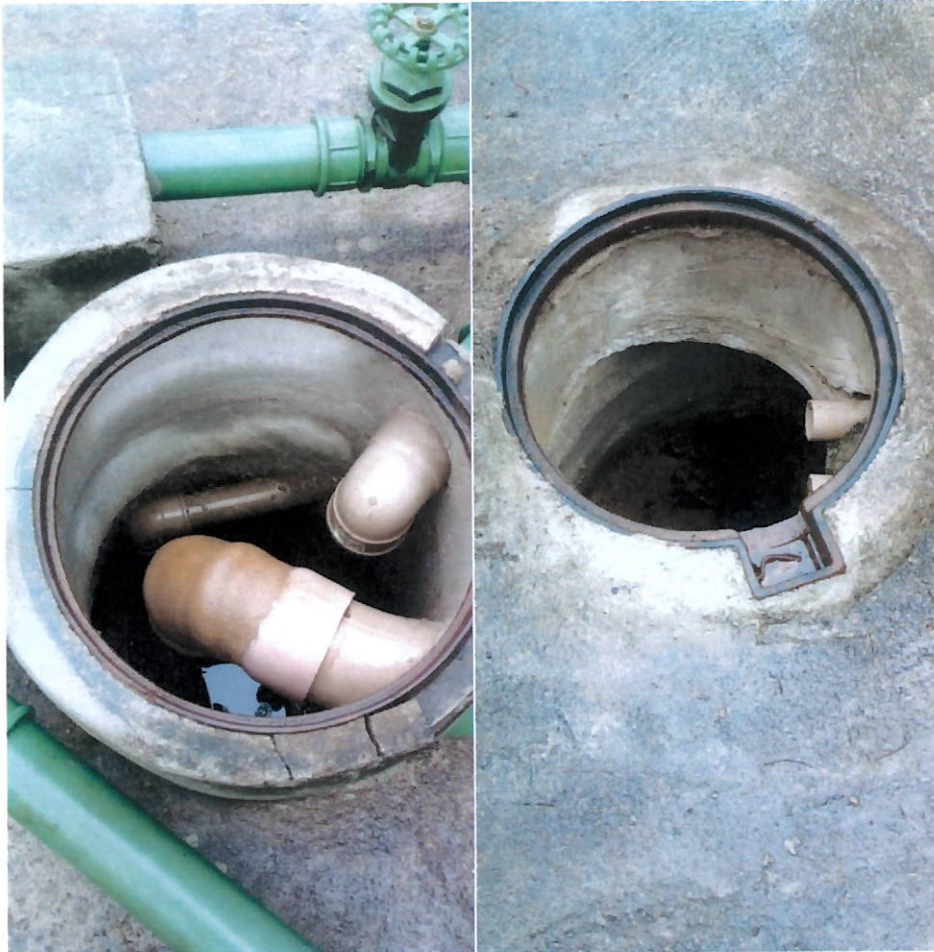
Falta de tampa de ferro fundido articulada nos bueiros ao longo da ETE

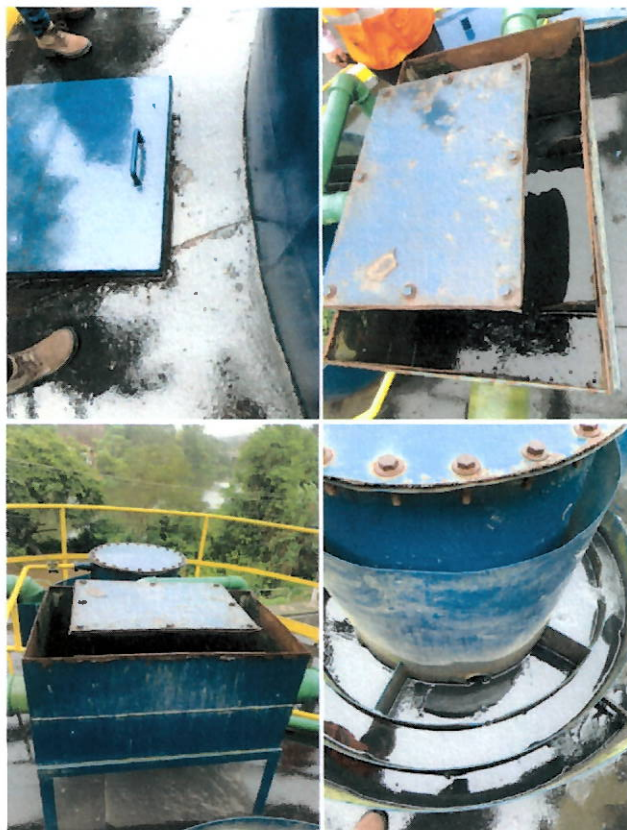
Parte superior do Reator apresentando pontos de corrosão

- a. Alto grau de corrosão existente no Reator UASB;
- b. Não foi verificada placa de identificação da ETE;
- c. Não há cronograma de limpeza da rede coletora;
- d. Presença de espuma de cor branca no efluente da ETE devido o esgoto ser de sua totalidade doméstica conforme informado;
- e. Não foram verificadas as planilhas do monitoramento de esgoto bruto e tratado para aferição da eficiência do tratamento diariamente;
- f. Não é feito monitoramento e controle de efluentes da ETE, conforme o estabelecido pela legislação;
- g. Não verificamos a existência de KIT de emergência apropriado para ocorrências operacionais;

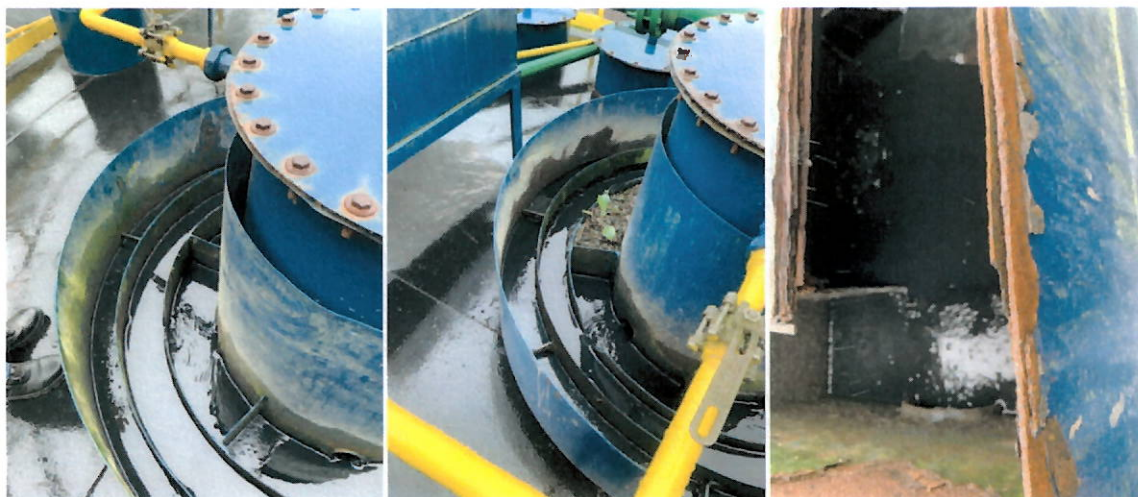
Parte superior de Reator apresentando pontos de corrosão

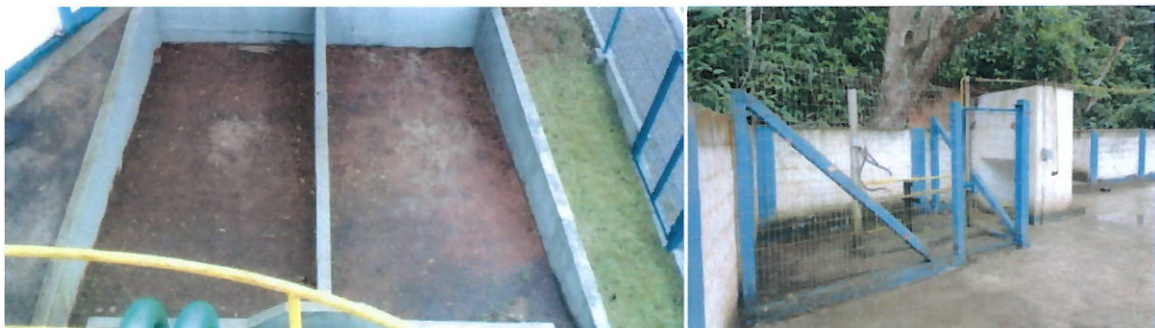
- **Sistema para queima de gás e leito de secagem do lodo (ambos inoperantes)**

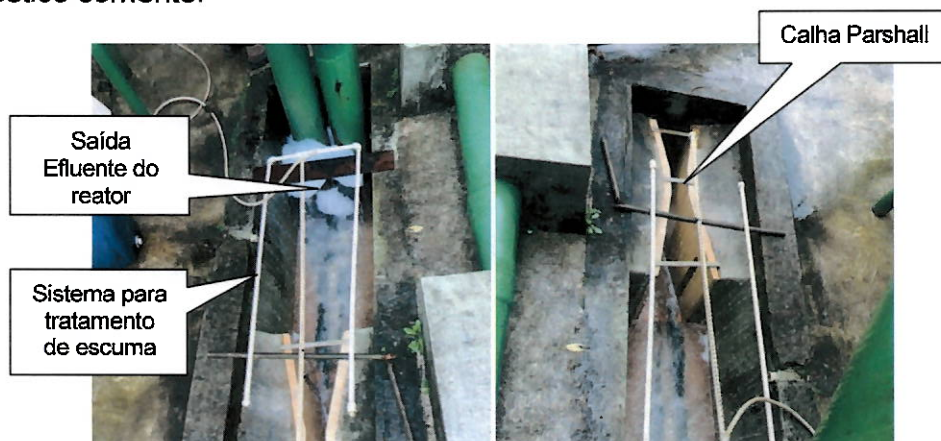
- **Saída do efluente da ETE:** Podemos observar escumas, pois se trata de esgoto doméstico somente.
