RELATÓRIO DE FISCALIZAÇÃO

AGENERSA/CASAN Nº 74/2022

Estação de Tratamento de Água Passa Três

Rio Claro / Rio de Janeiro

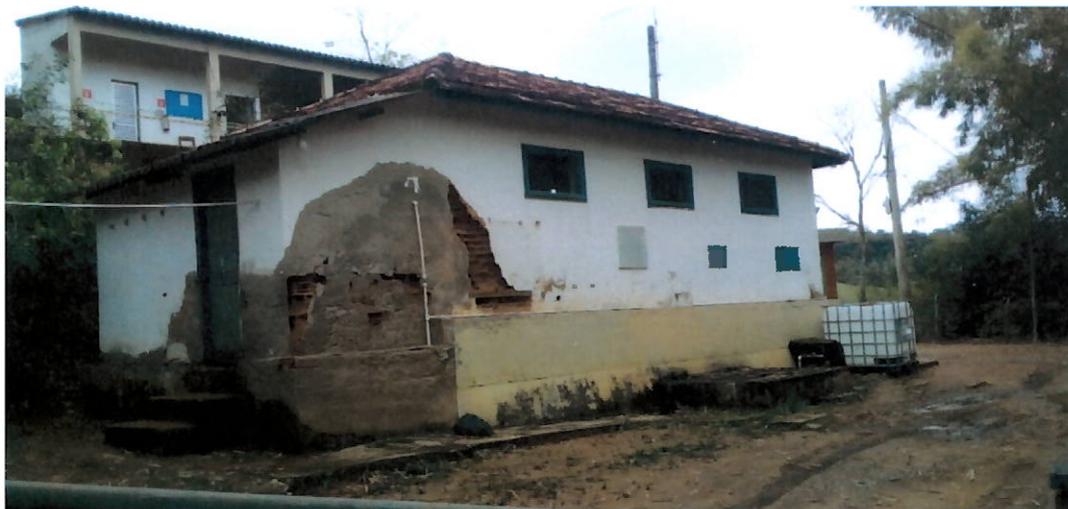
Visão frontal da entrada da ETA Passa Três

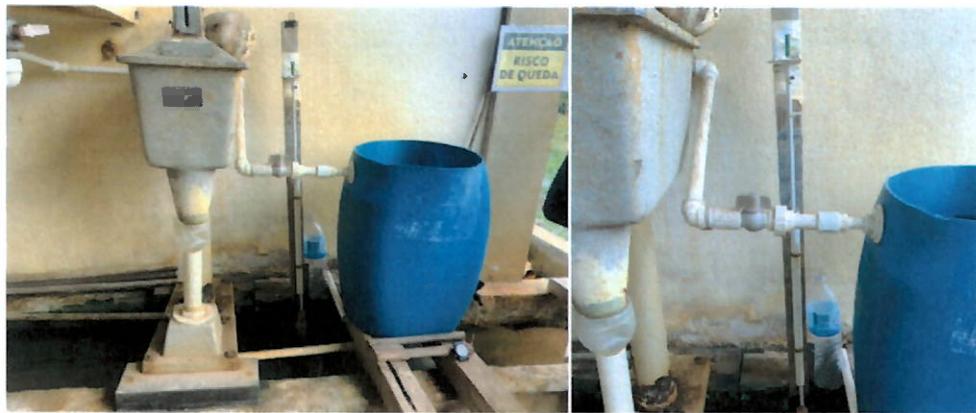
A água bruta chega à ETA em uma caixa tranquilizadora e passa por um vertedouro em V que serve de medidor de vazão, a vazão nominal é de 6,0 l/s, mas no momento da vistoria operando com 5,0 l/s.

Neste mesmo ponto é dosado o sulfato de alumínio e segue para a próxima etapa, o flocculador é do tipo hidráulico com gradiente de velocidade formado por chicanas de placas de ardósia.

Dosagem de sulfato e medição de vazão

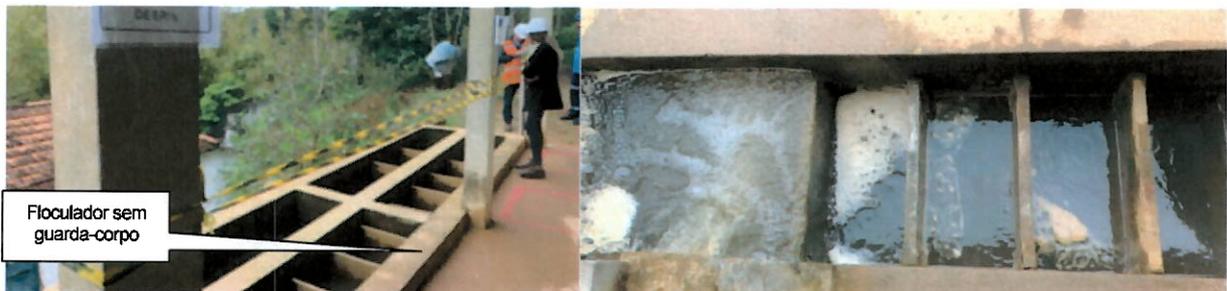
Floculador

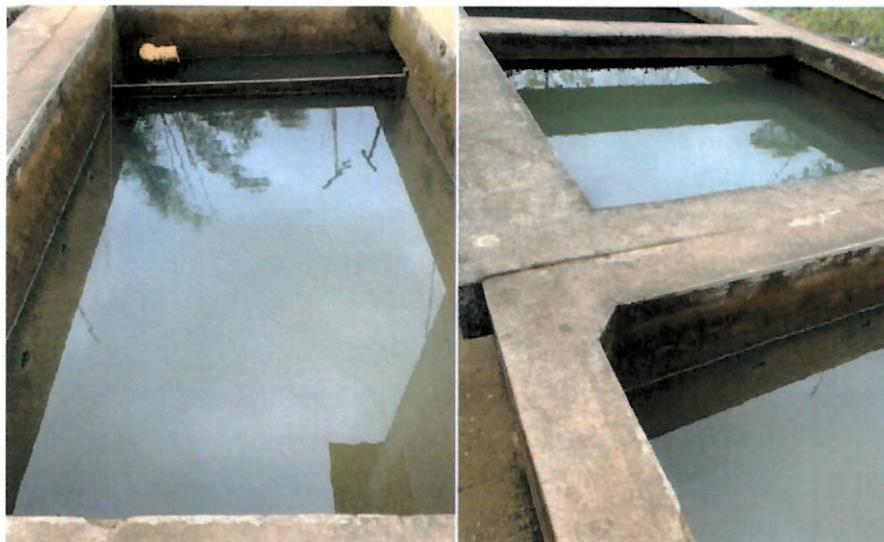
O decantador é de fluxo horizontal onde o lodo é cumulado no seu fundo e são feitas descargas periódicas de acordo com as condições da água bruta, do lado oposto à entrada da água há uma calha onde a água verte e segue por um tubo até o filtro.

Entrada do decantador

Decantador

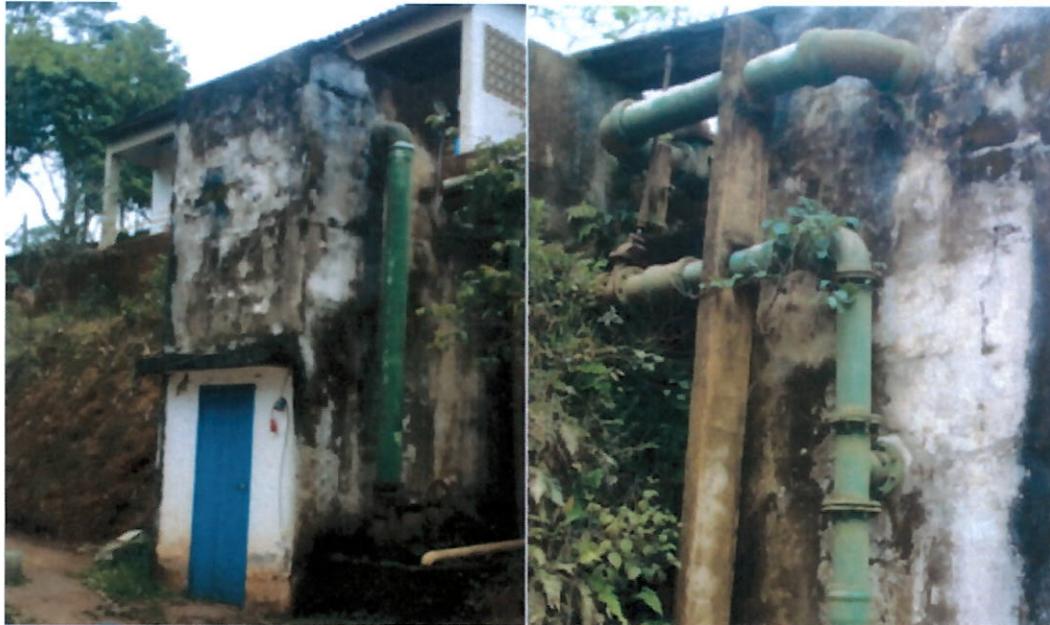
Após passar pelo decantador a água segue através de tubos para um único filtro onde o lodo remanescente é retido em elementos de areia e pedregulhos, a retrolavagem é realizada com água armazenada em reservatório de 20 m³ localizado em ponto alto atrás da ETA e em seguida a água filtrada vai para o tanque de contato.

Filtro e parte do Decantador

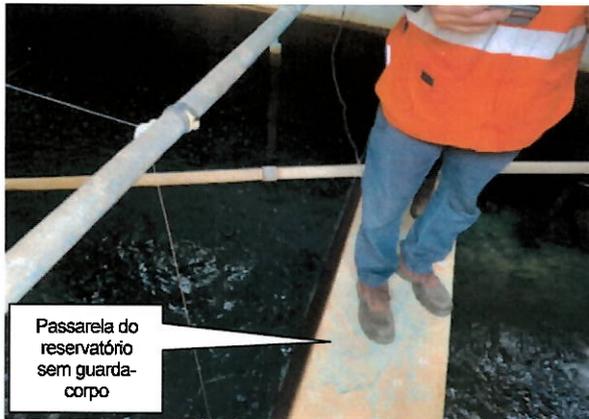
Passarela do reservatório sem guarda-corpo

Tanque de contato

- a. Não Há identificação na ETA.
- b. A operação de ETA envolve muito risco, pois os acessos aos locais para manobra de retrolavagem do filtro e verificação visual das etapas do tratamento é desprovido de guarda-corpo, e as passarelas são de largura reduzida sendo difícil até para obter fotografias.

- b. Melhorar as condições de operação eliminando os riscos de acidente na ETA colocando guarda-corpo nos acesso e passarelas e aumentando a largura das passarelas de acordo com as regras da NR pertinente;
- c. Instalar macromedidores na entrada e saída da ETA;
- d. Providenciar local para retenção do lodo das descargas do decantador e da lavagem dos filtros para que seja dada destinação conforme regulamentação pertinente;
- e. Colocar diques de contenções nos reservatórios de produtos químicos;
- f. Construir cerca ou outro tipo de proteção para impedir a entrada de pessoas e animais na área da ETA;
- g. Limpar e recuperar as estruturas da ETA e das tubulações e recuperar a pintura destas partes;
- h. Recuperar ou refazer as partes do reservatório/ tanque de contato que se encontra em estado precário.

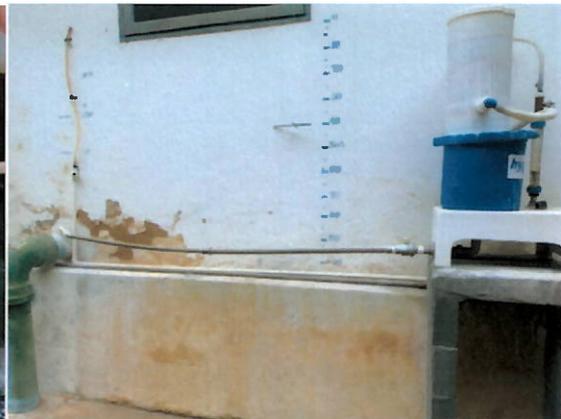
A desinfecção é feita através da adição de hipoclorito de cálcio (Ca(ClO)₂) na entrada do tanque de contato (reservatório) com capacidade de 25 m³, de onde por gravidade abastece o sistema de distribuição do distrito.

Dosador de cloro

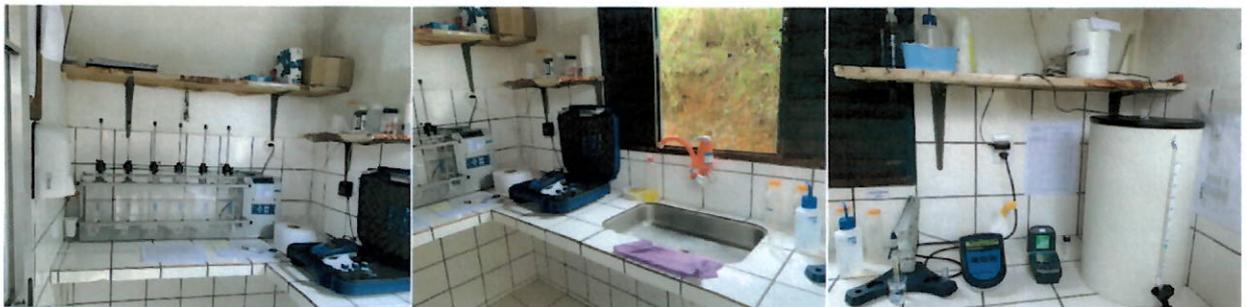
A cada duas horas são realizadas as análises de ph, cloro, turbidez e cor com amostras de água bruta, tratada, dos filtros e do decantador.

Aparelhos utilizados para análise da água + "Jar Test"

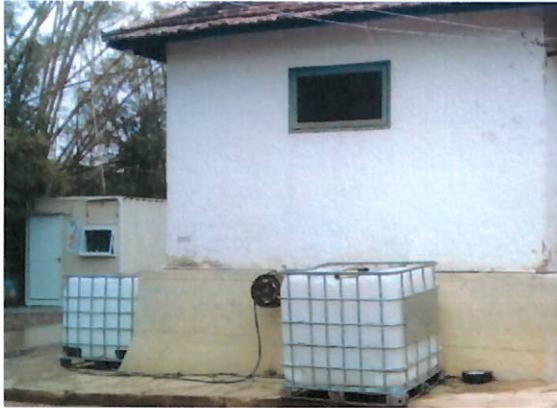
IBC com produtos químicos

- e. Reservatórios de produtos químicos sem contenção para eventuais vazamentos.
- f. Não há cerca que impeça o acesso de pessoas e animais às instalações da ETA.

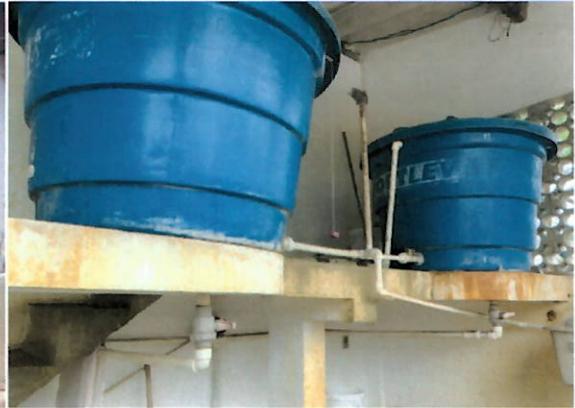
Produtos químicos armazenados em IBC's e reservatório e de poliuretano (caixas d'água) sem contenção;

Reservatórios de produtos químicos

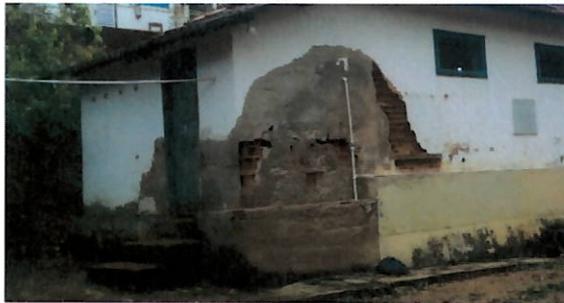
Parede externa do reservatório

- h. Estrutura do reservatório / tanque de contato em péssimas condições de conservação e manutenção com trechos de parede totalmente sem revestimento e já faltando vários tijolos.

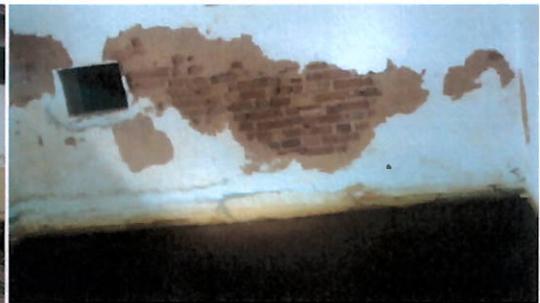
Parede interna do reservatório

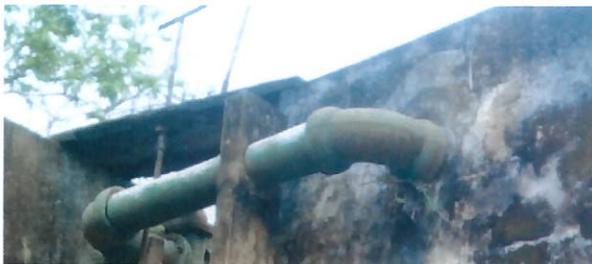
Passarela com chave de manobra para lavagem do filtro

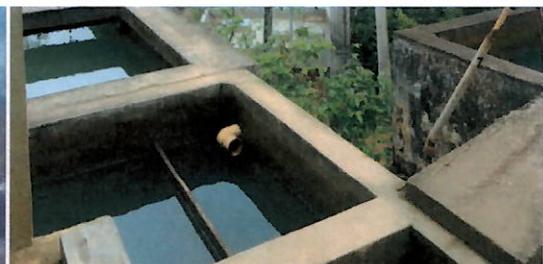
Passarela no entorno do decantador sem guarda-corpo

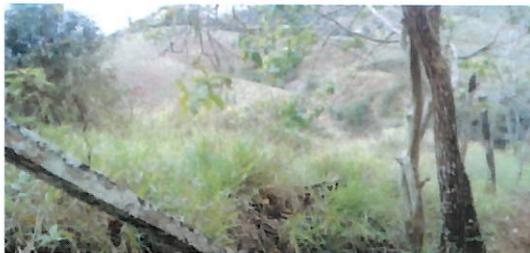
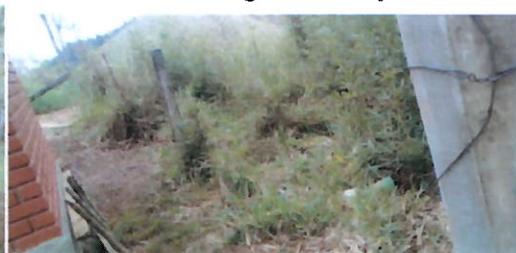
Local da cerca
