RELATÓRIO DE FISCALIZAÇÃO

AGENERSA/CASAN Nº 75/2022

Estação de Tratamento de Água Fazenda da Grama

Rio Claro/ Rio de Janeiro

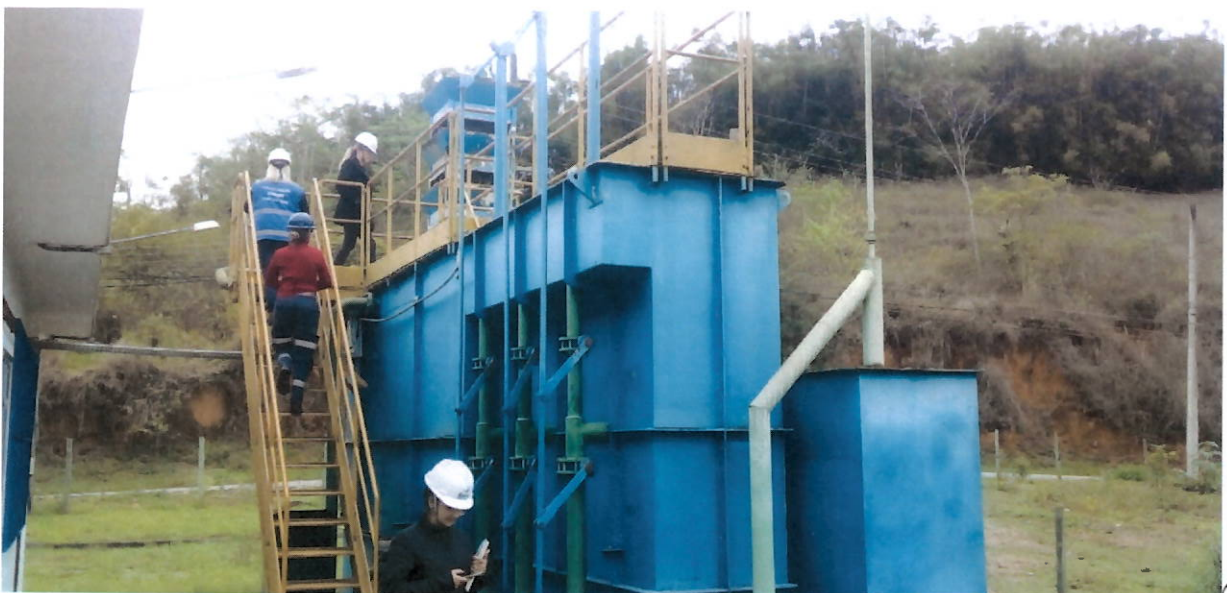
A Estação foi projetada para produzir uma vazão de 5,0 L/s, entretanto, trabalha numa vazão próxima a 3,5 L/s por conta da demanda atual. Possui modo construtivo Compacto Metálico e é constituída por uma câmara de Floculação, um Tanque de Decantação e três Filtros. A ETA funciona 12 horas por dia e trabalha com um regime de escala de 12 por 36 horas.

Módulos de tratamento da ETAc de Fazenda da Grama

Os módulos de tratamento aparentam estar em conformidade com as exigências técnicas. Há a necessidade de pintura e tratamento de corrosão em alguns locais da estrutura da ETAc e pintura nas paredes da casa de bombas de água tratada.

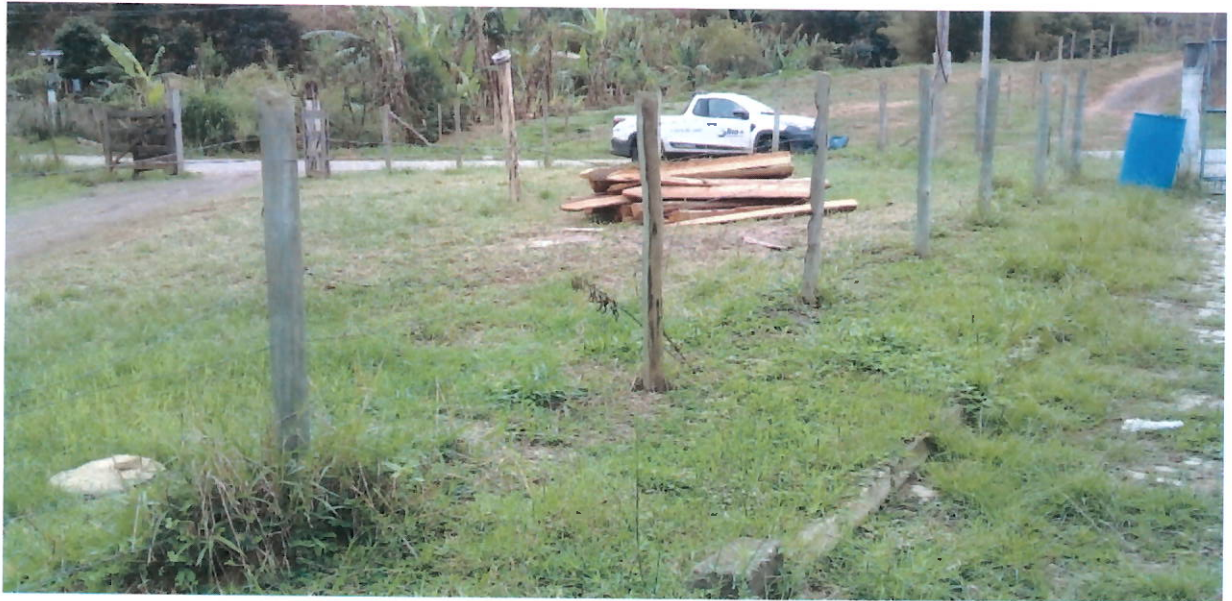
A Unidade é cercada por arames farpados

- a. A ETA encontra-se sem placas de identificação;
- b. Reservatório inoperante e utilização inadequada do Tanque de Contato;
- c. Casa de bombas do recalque necessitando de pintura;
- d. Presença de animais próximo a cerca de arame farpado que delimita a Unidade;

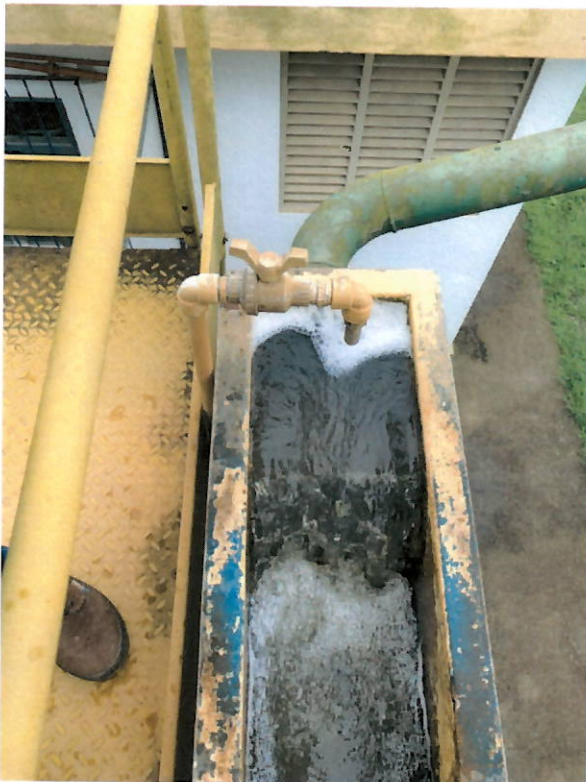
O coagulante utilizado é o Sulfato de Alumínio. Este é dosado manualmente e aplicado na Calha Parshall. O sistema aparenta estar funcionando corretamente.

Chegada da água no canal de tranquilização e aplicação de Sulfato de Alumínio

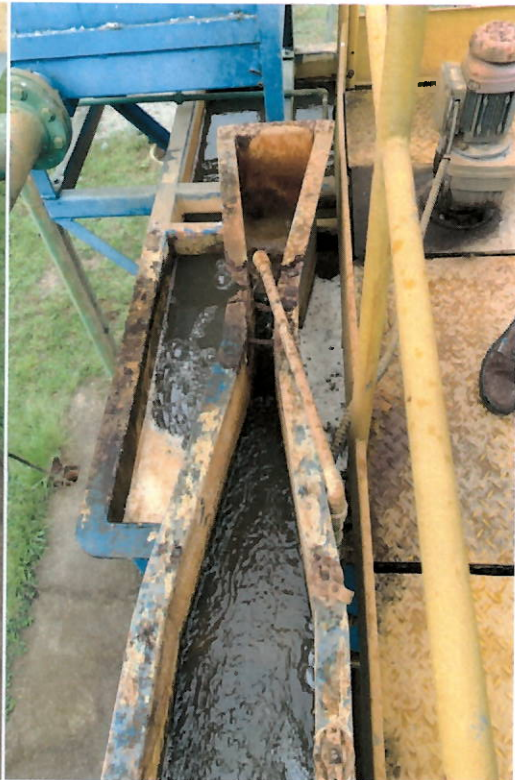
A leitura da vazão é feita através de calha Parshall com régua graduada. Não possui macromedição.

Calha Parshall para medição de vazão

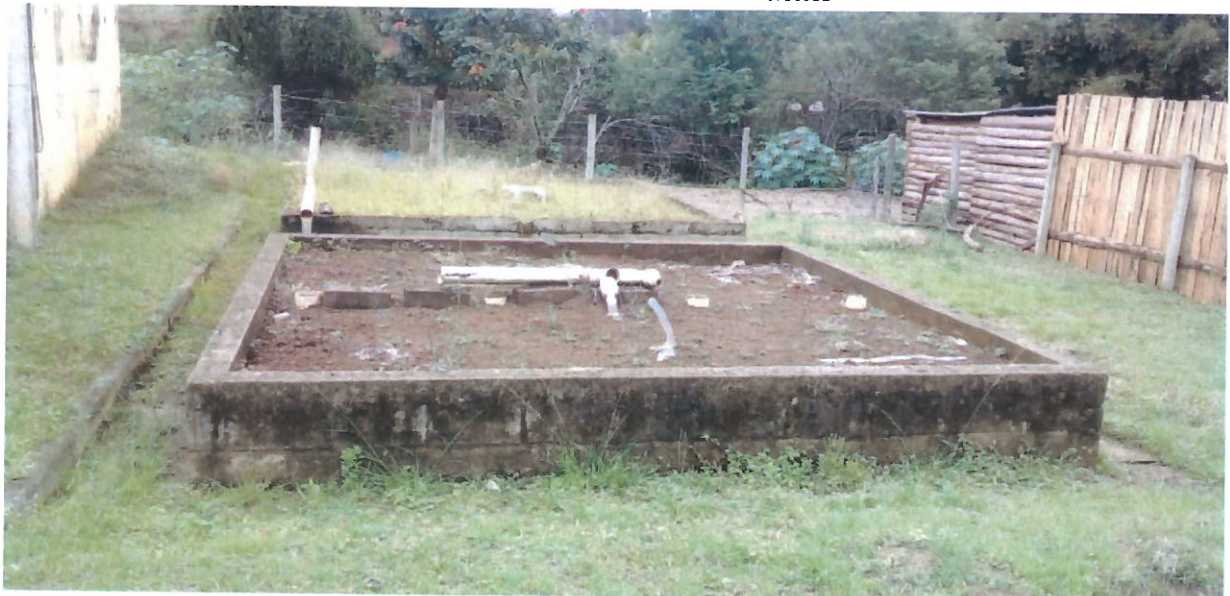
Na Unidade há uma base com pedra britada para apoio de Geobags que servem para a desidratação do lodo gerado no tratamento. Todavia, não foi observado durante a visita a presença destes e o resíduo produzido é lançado diretamente no manancial.

Cabe salientar que a legislação atual está limitando e por vezes proibindo esta prática de lançar os resíduos gerados na Estação num corpo hídrico. O lodo é classificado como resíduo sólido segundo a Política Nacional de Resíduos Sólidos Lei 12.305/10 e a NBR 10.004/871 que determinam diretrizes para a reutilização ou reciclagem desses lodos, estando proibido o lançamento de forma in natura nos corpos d'água.

Leito de secagem do lodo (inoperante)

- a. Informar qual o volume do lodo gerado por mês;
- b. Apresentar as análises da água tratada dos últimos 30 (trinta) dias;
- c. Apresentar um plano de contingência quando de uma eventual paralisação não programada do sistema;
- d. Apresentar um plano ou estudo, com seu respectivo cronograma, para o destino adequando do lodo gerado pelo tratamento;
- e. Apresentar o Manual e Registro de Controle de Manutenções Preventivas e Corretivas para ETA;
- f. Apresentar um plano, com seu respectivo cronograma, para reforma e resolução dos problemas apresentados por este relatório;
- g. Providenciar Licença Ambiental válida ou protocolo de entrada no pedido, caso possua manter em exposição de forma visível.

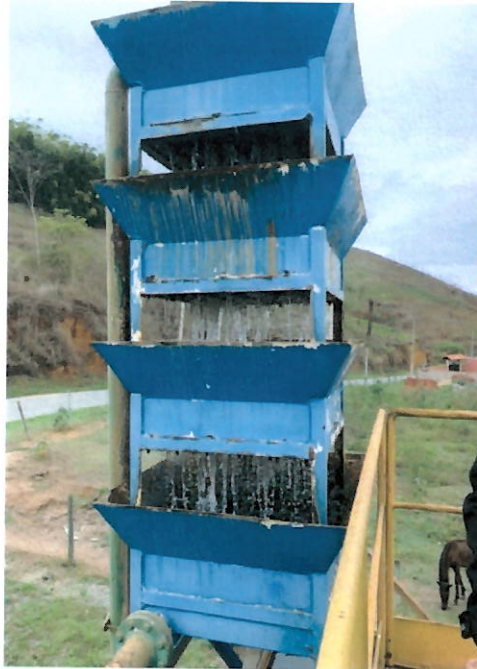
Aerador da ETAc de Fazenda da Grama

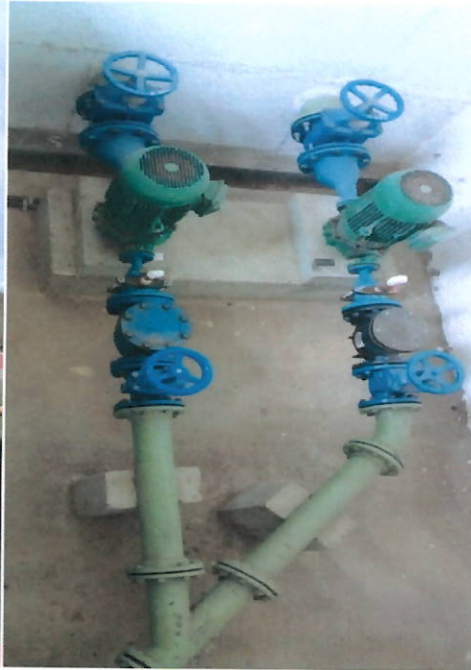
É feito com dois conjuntos motobomba (1+1) de potência de 25 cv localizados na Estação. A Adutora de água tratada é de PVC PBA DN 100 mm. Como o Reservatório está inoperante, a água é bombeada diretamente na rede.

Sistema de recalque da ETAc Fazenda da Grama
