RELATÓRIO DE FISCALIZAÇÃO

AGENERSA/CASAN Nº 76/2022

Estação de Tratamento de Água de Rio Claro

Rio Claro/ Rio de Janeiro

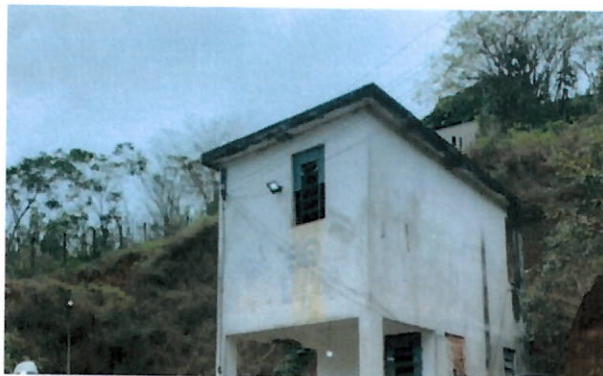
Prédio principal da Unidade com o vidro da janela quebrado

- a. A ETA encontra-se sem identificação, com cercamento ineficiente para possível entrada de animais e atos de vandalismo;
- b. Cercas de proteção com trechos danificados;
- c. Vazamento na escada de acesso ao Reservatório;
- d. Necessidade de reforma na pintura das edificações;
- e. Flocladores com necessidade de limpeza;
- f. Decantador com guarda-corpos com alto grau de oxidação, necessidade de limpeza e manutenção das tampas;
- g. Barrilete dos Filtros com necessidade de reforma;
- h. Necessidade de reforma no Reservatório;

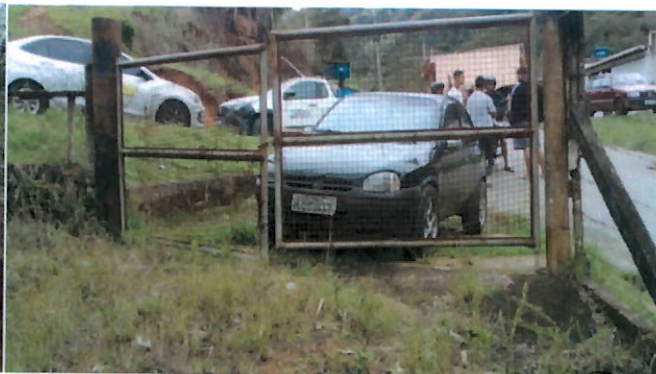
Portão de entrada da ETA

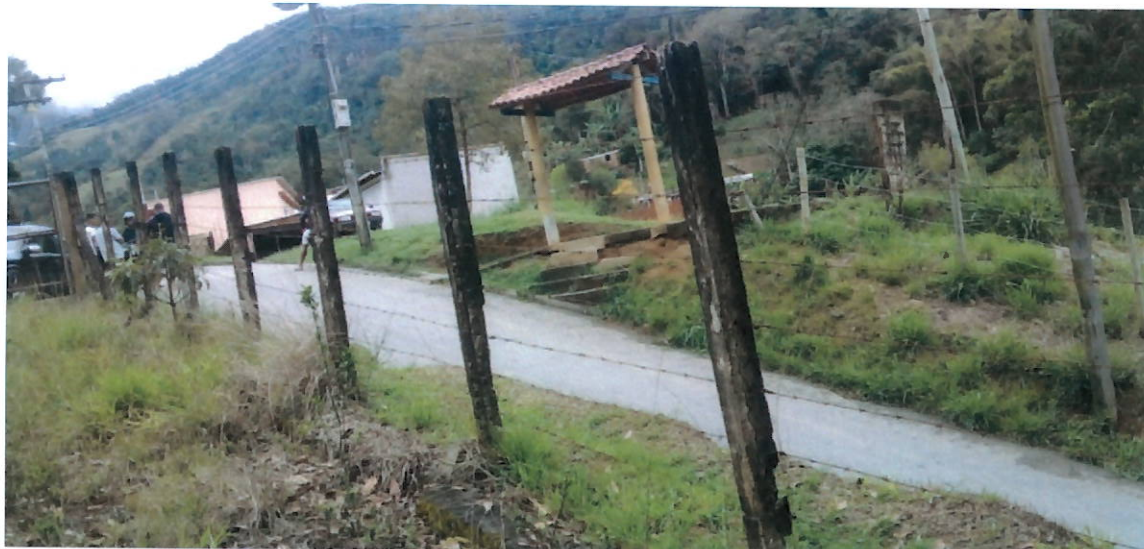
Cerca de proteção da Estação

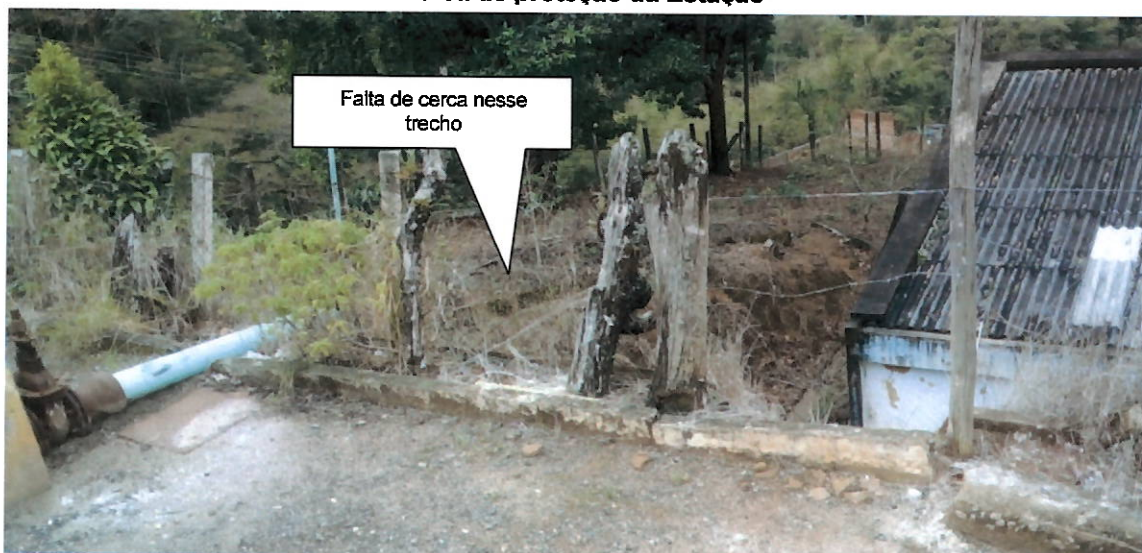
Cerca de proteção da Estação danificada

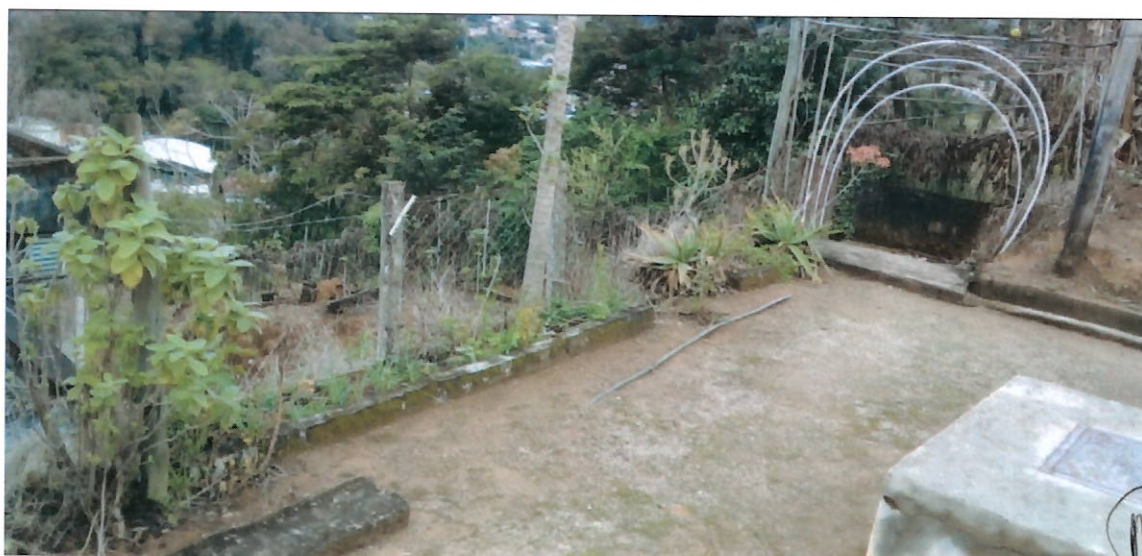
Acesso aos filtros e reservatório

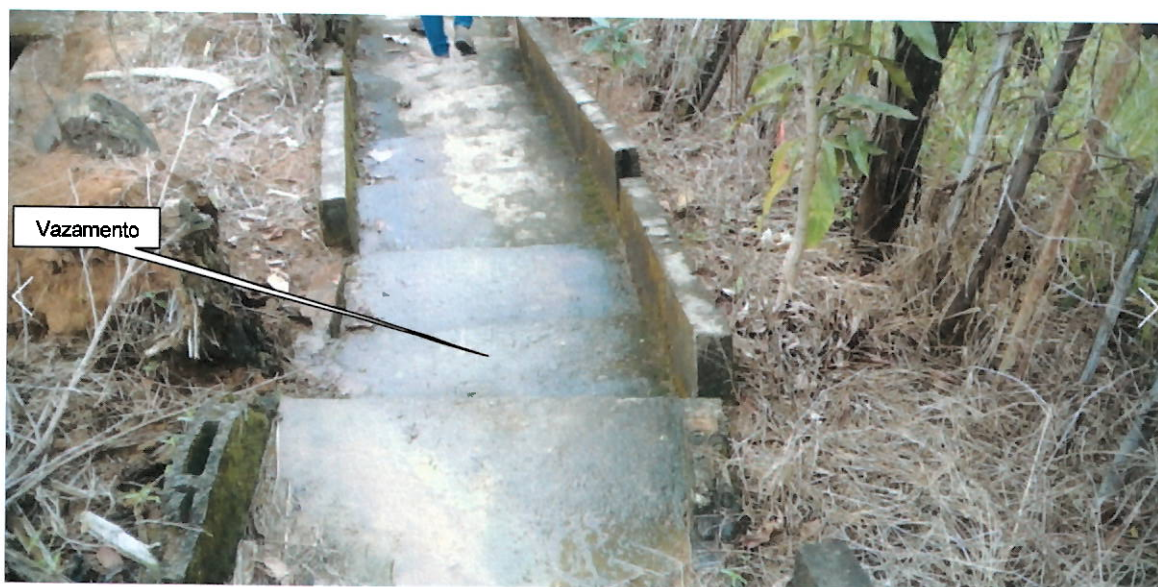
Vazamento na escada gerado pela água da barragem antiga

O Floculador e o Decantador necessitam de limpeza nas suas câmaras e reforma imediata nos seus guarda-corpos para que o resultado final do tratamento e a segurança não sejam comprometidos. O vazamento na escada de acesso ao Reservatório também necessita ser solucionado para que garantir que não haja nenhum dano as condições de estabilidade do terreno e para que não afete as condições normais de abastecimento do sistema.

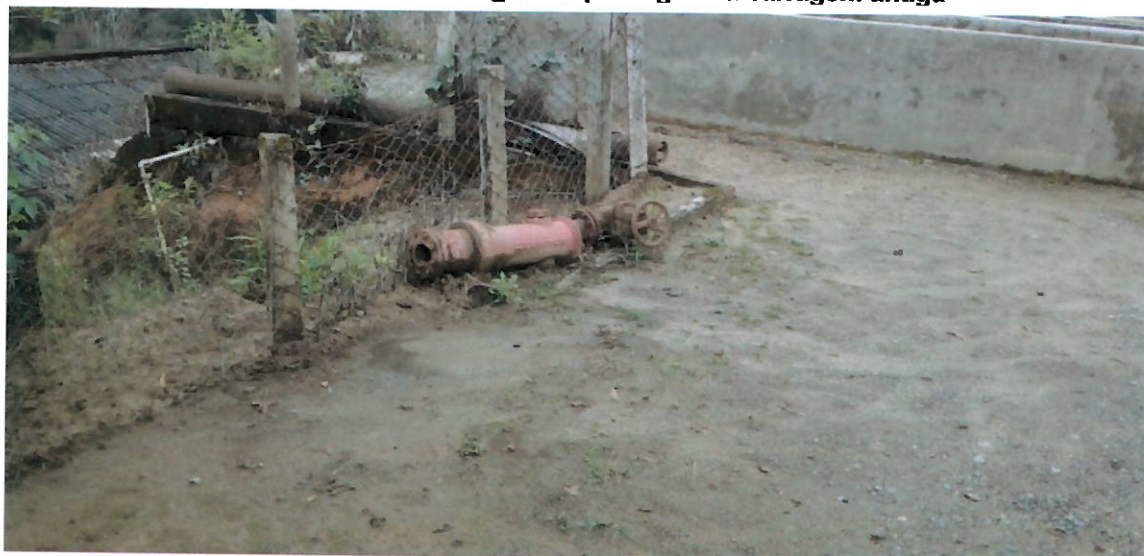
Peças hidráulicas espalhadas pelo pátio da ETA

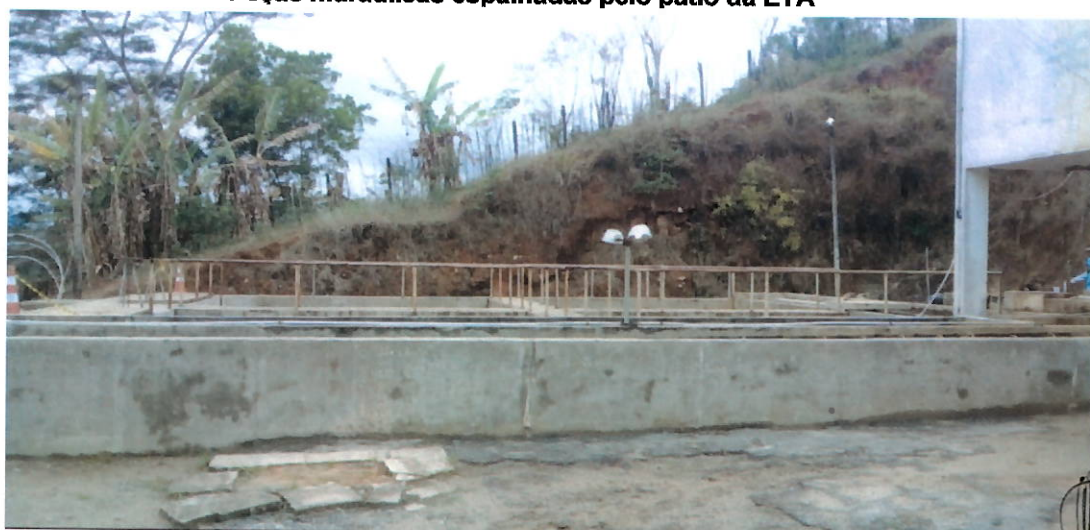
Guarda-corpo da ETA com alto grau de oxidação

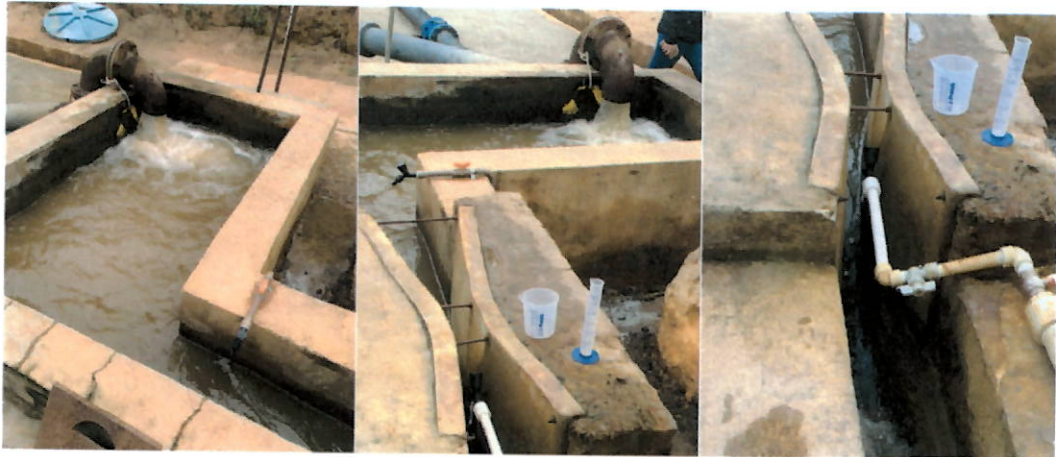
A leitura de vazão é realizada por meio de um macromedidor instalado na adutora de água bruta que vem da captação principal. Há também um sistema de Calha Parshall que é utilizado somente quando se emprega o uso da captação reserva.

O coagulante utilizado é o Sulfato de Alumínio. Este é dosado manualmente e aplicado na Calha Parshall. O sistema aparenta estar funcionando corretamente.

Entrada de água bruta + calha Parshall para medição e aplicação do coagulante

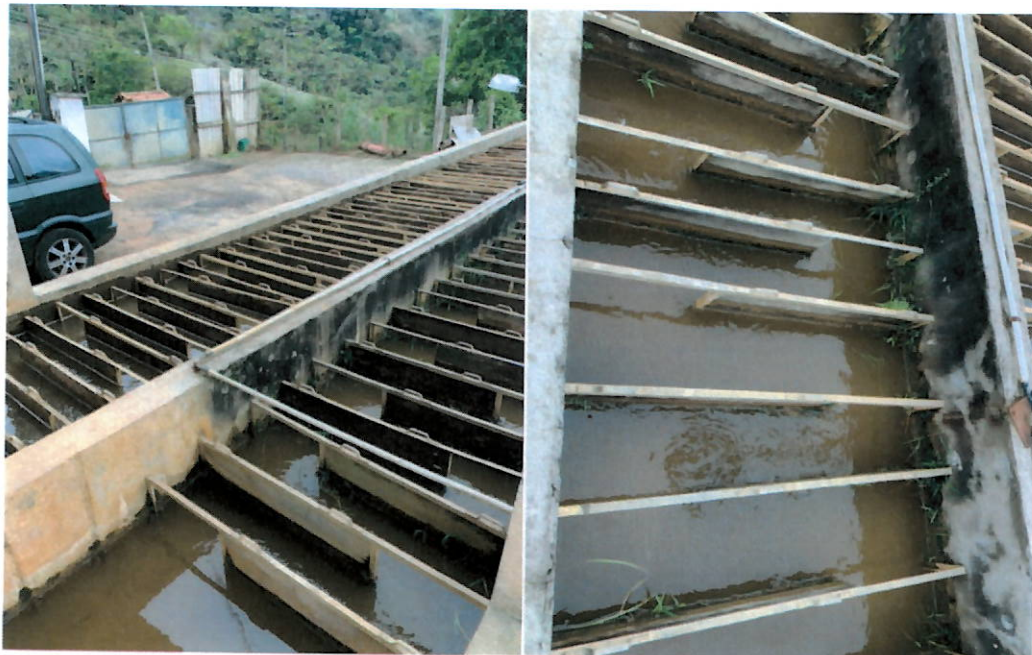
O Floculador da ETA Rio Claro é do tipo hidráulico, de fluxo horizontal, não mecanizado e possui uma câmara. As chicanas são constituídas por placas de madeira e estão com acúmulo de lodo e vegetação, necessitando de limpeza.

Para segurança dos operadores e de qualquer indivíduo que venha a caminhar pelas passarelas que permitem a visualização das etapas de tratamento, faz-se necessária a presença de guarda-corpo com a função de diminuir o risco de queda nos tanques da Estação. Contudo, não há este item de segurança na câmara do Floculador.

Floculador de fluxo horizontal com chicanas de placas em madeira com vegetação crescendo livremente

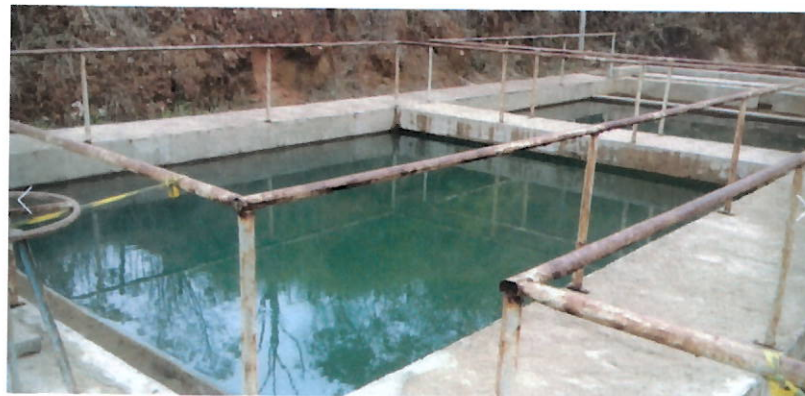
O sistema de decantação utilizado na ETA Rio Claro é o de fluxo horizontal. Este método é comumente utilizado em Estações convencionais e visa aproveitar o comprimento do tanque para decantar o máximo de conjunto de partículas durante o tempo que a água leva para atravessar a câmara. No fundo deste decantador há uma calha onde o lodo precipitado acumula.

Decantador de fluxo horizontal

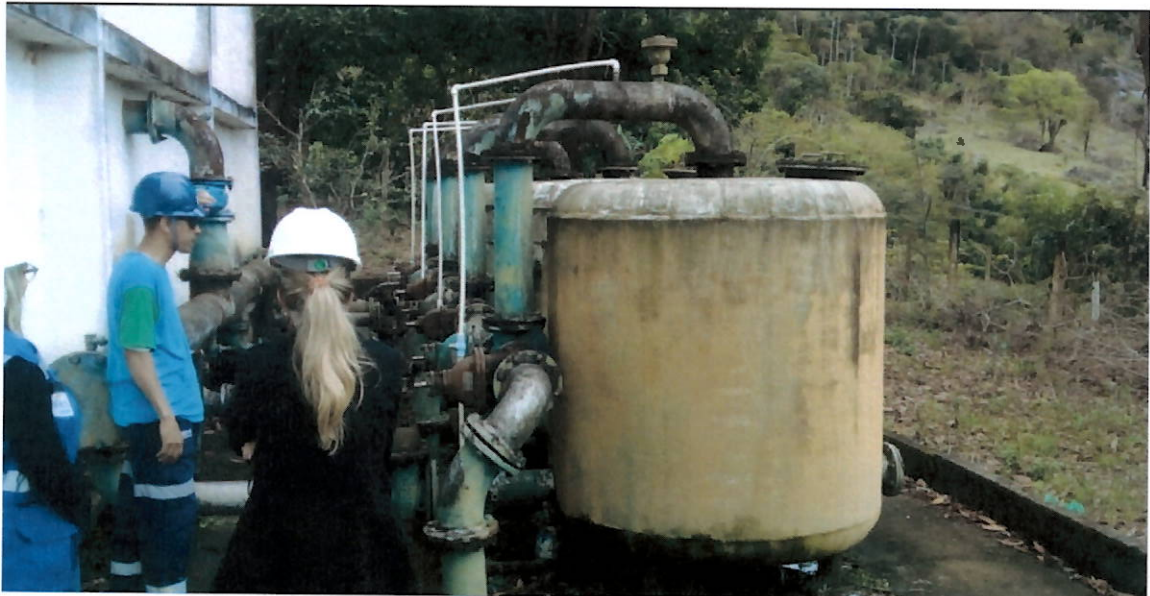
O sistema de filtragem é constituído por quatro filtros metálicos. A limpeza dos filtros deste sistema é realizada a cada vinte e quatro horas. O barrilete dos Filtros encontra-se com alto grau de oxidação e muitos vazamentos nas peças e válvulas.

Filtros metálicos

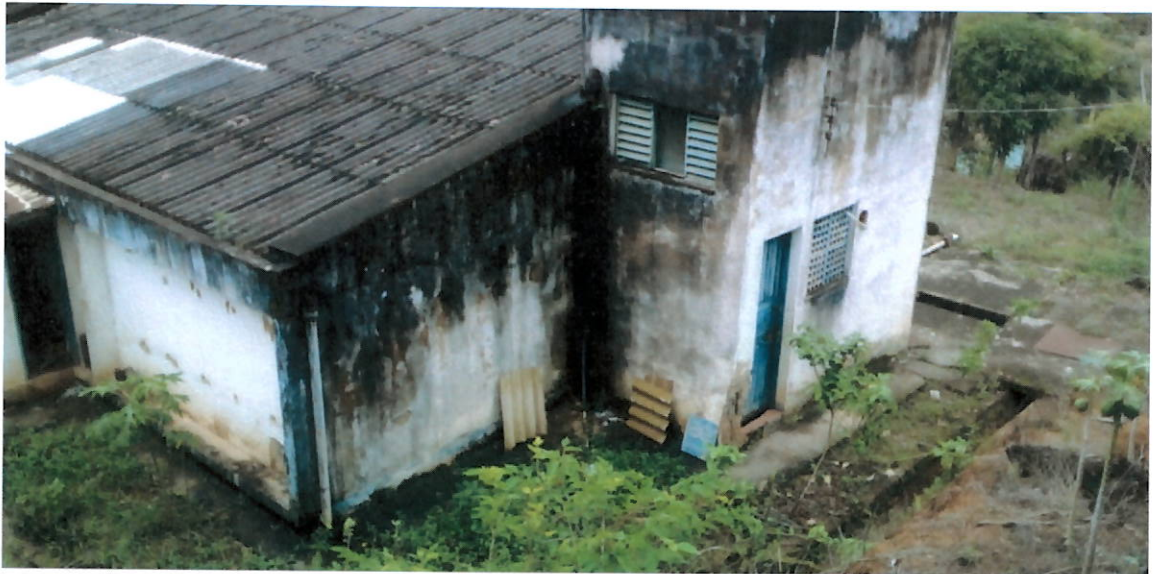
O Reservatório de Rio Claro tem a capacidade de 300 m³.

Edificação do reservatório com necessidade de reforma

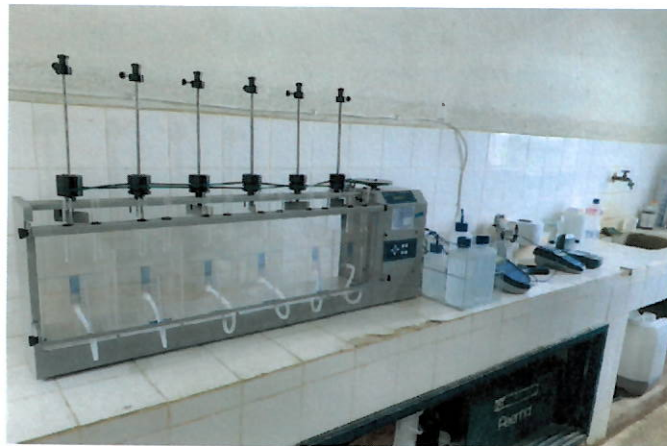
Na ETA Rio Claro são realizados os ensaios de análise de cor, turbidez, pH, cloro e o ensaio “Jar test”.

Aparelhos utilizados para análise da água + "Jar Test"

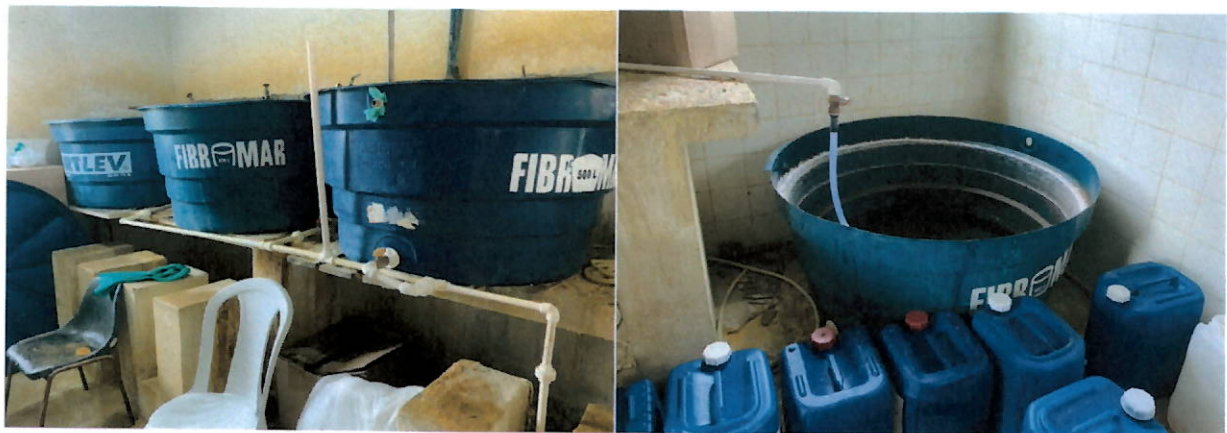
O depósito dos produtos químicos da Unidade se localiza no mesmo local onde são realizados os testes de qualidade da água da Estação.

Depósito de produtos químicos
