RELATÓRIO DE FISCALIZAÇÃO

AGENERSA/CASAN Nº 77/2022

Estação de Tratamento de Água Lídice

Rio Claro / Rio de Janeiro

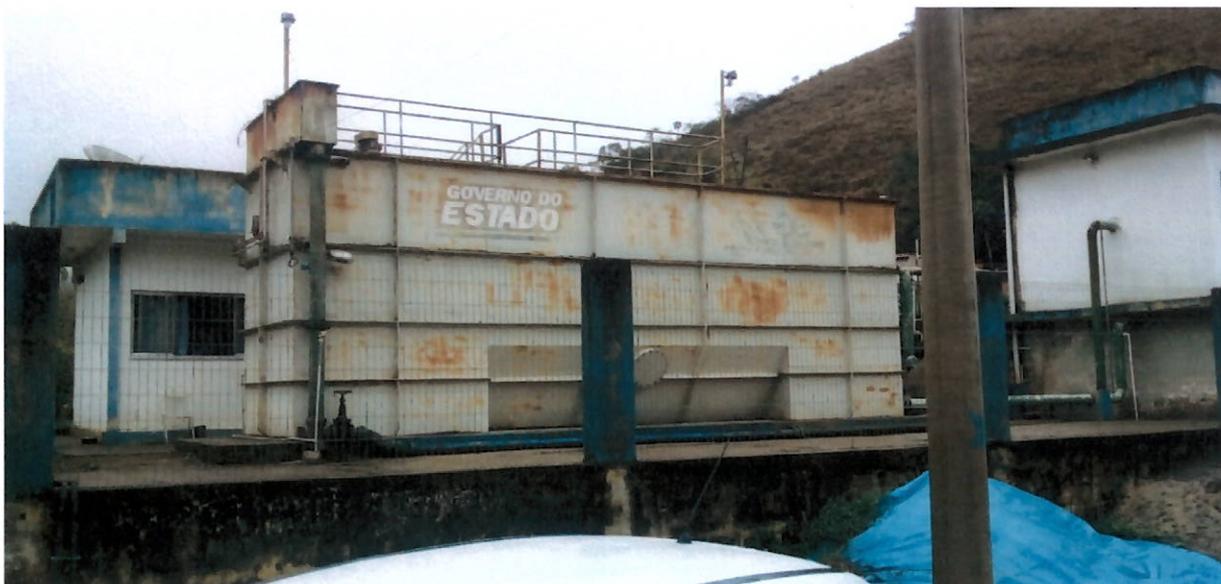
Entrada da ETA Lídice

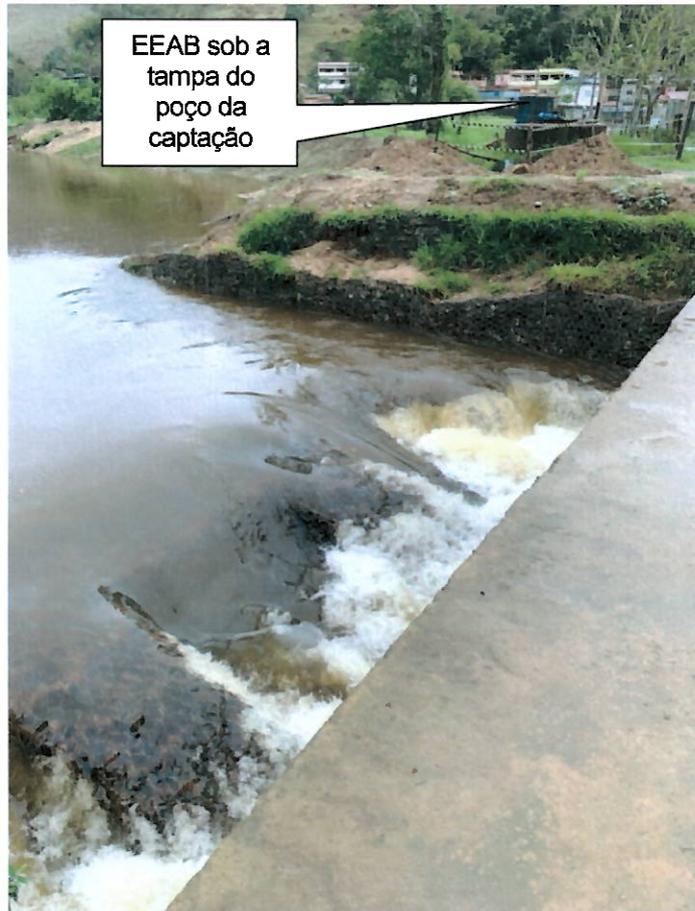
Captação feita no Rio Parado cerca de 100 m da ETA em barragem de nível com tubo e crivo no fundo da barragem levando ao poço à margem do rio, do poço a água bruta é recalçada por uma única bomba instalada na tampa do poço e segue por tubulação até a ETA.

A captação é desprovida de cerca ou qualquer outro limitador de acesso de estranhos.

Barragem no Rio Parado + EEAB sob a tampa do poço da captação

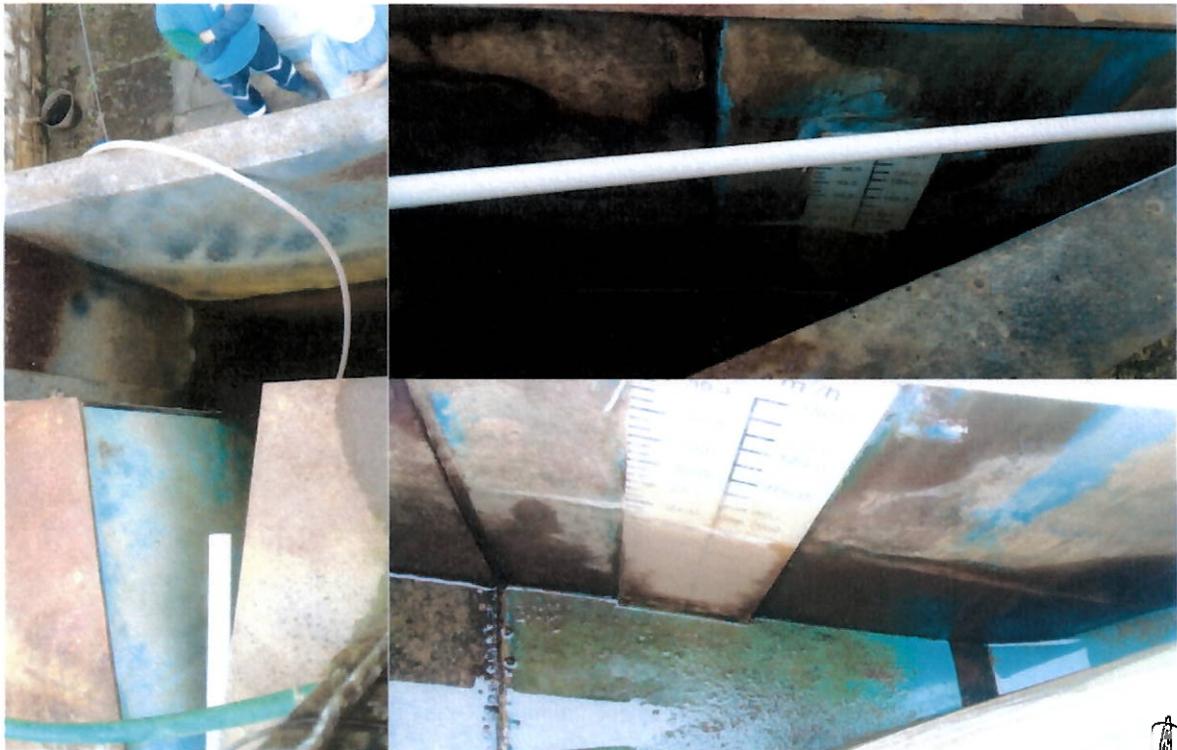
Entrada de água bruta é feita na calha Parshall onde é aplicado sulfato de alumínio para a coagulação em um floculador mecânico acionado por motor elétrico e uma caixa

Caixa de entrada + Calha Parshall

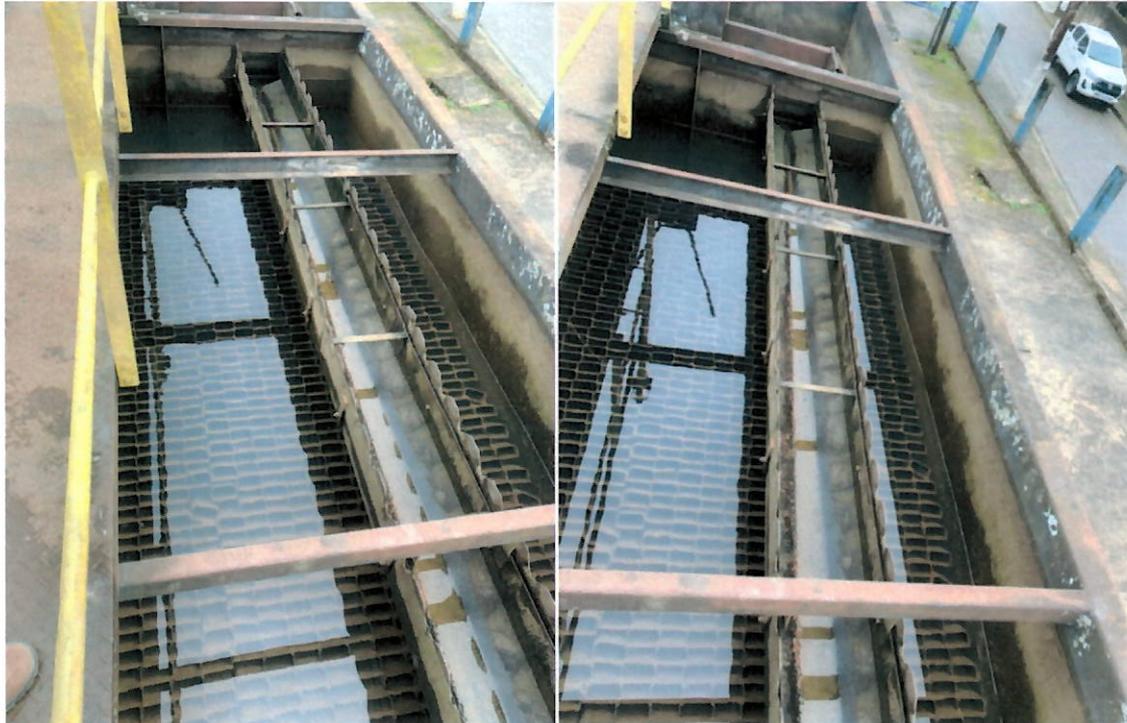
O decantador é de fluxo ascendente onde o lodo é cumulado no seu fundo em formato cônico onde são feitas descargas periódicas de acordo com as condições da água bruta, na parte superior após passar pelas colméias a água verte em uma calha com vertedores triangulares e segue para os 02 filtros.

Decantador

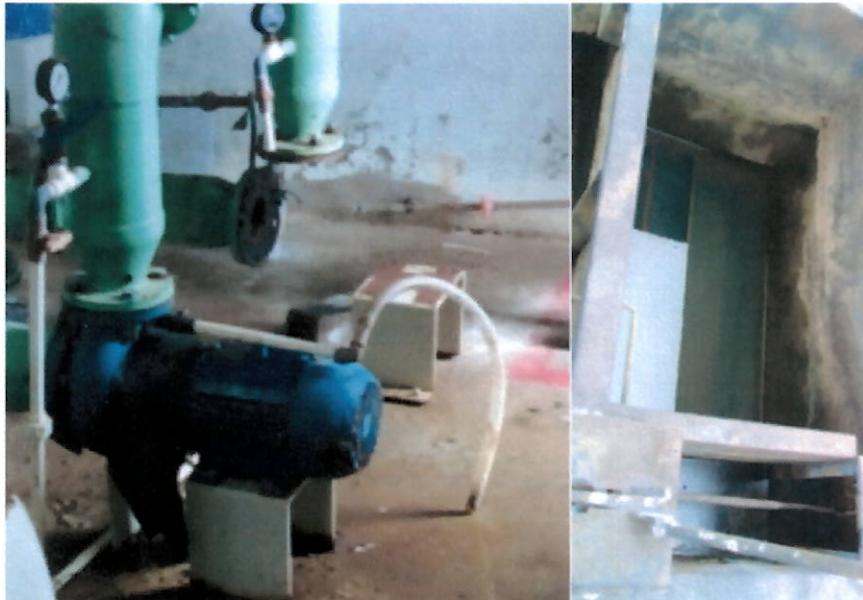
A retrolavagem dos filtros é realizada 02 vezes por dia e a água da retrolavagem é a mesma do tanque de contato, que é usada uma bomba específica para este fim, apesar de haver barriletes para montagem de 02 bombas apenas 01 está instalada.

Bomba para retrolavagem

Filtro e calha de manobra

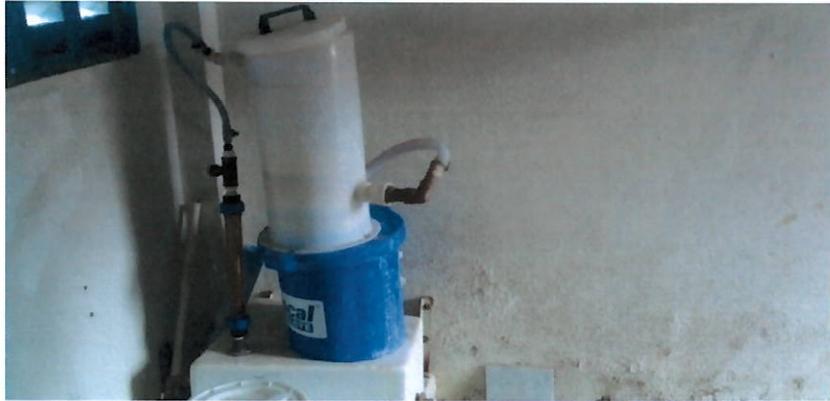
Essa é uma das principais etapas de tratamento da água, a desinfecção é feita através da adição de hipoclorito de cálcio ($\text{Ca}(\text{ClO})_2$) na entrada do tanque de contato (reservatório).

Dosador de cloro

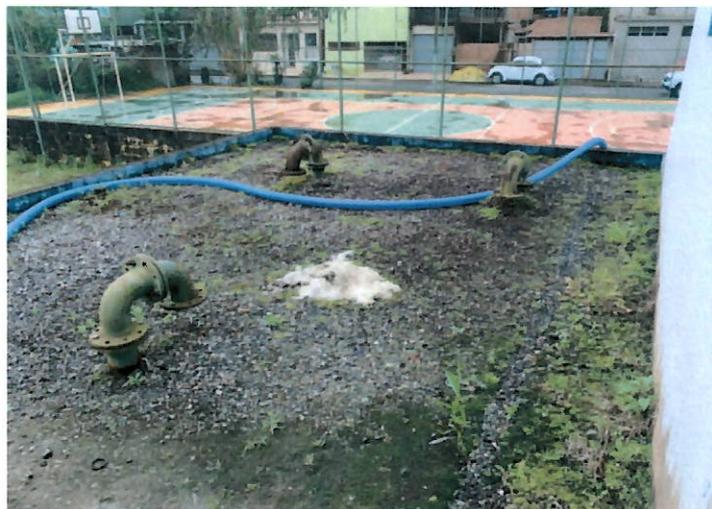
O tanque de contato é composto por tanque de concreto semi-enterrado, com capacidade de 25 m³.

Tanque de contato (vista superior)

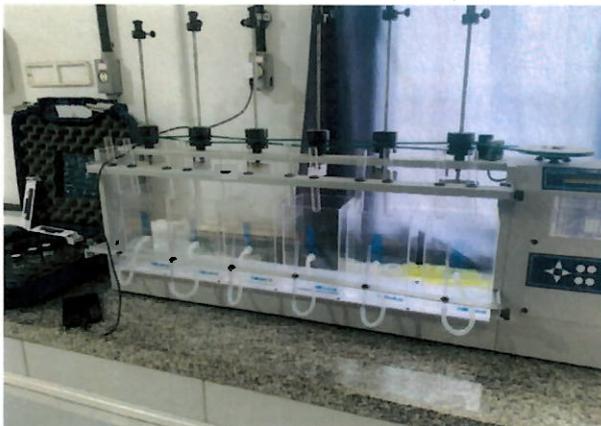
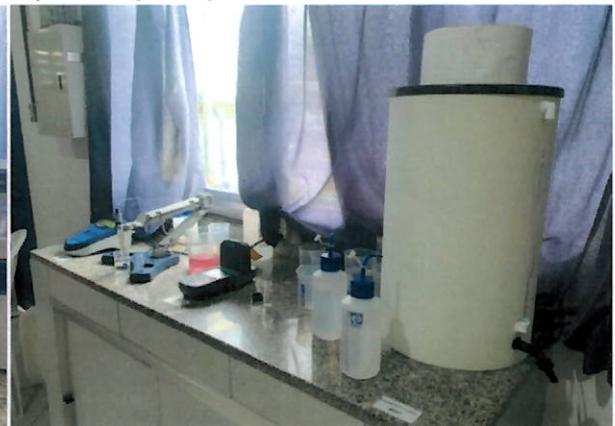
A cada duas horas são realizadas as análises de ph, cloro, turbidez e cor com amostras de água bruta, tratada, dos filtros e do decantador.

Laboratório

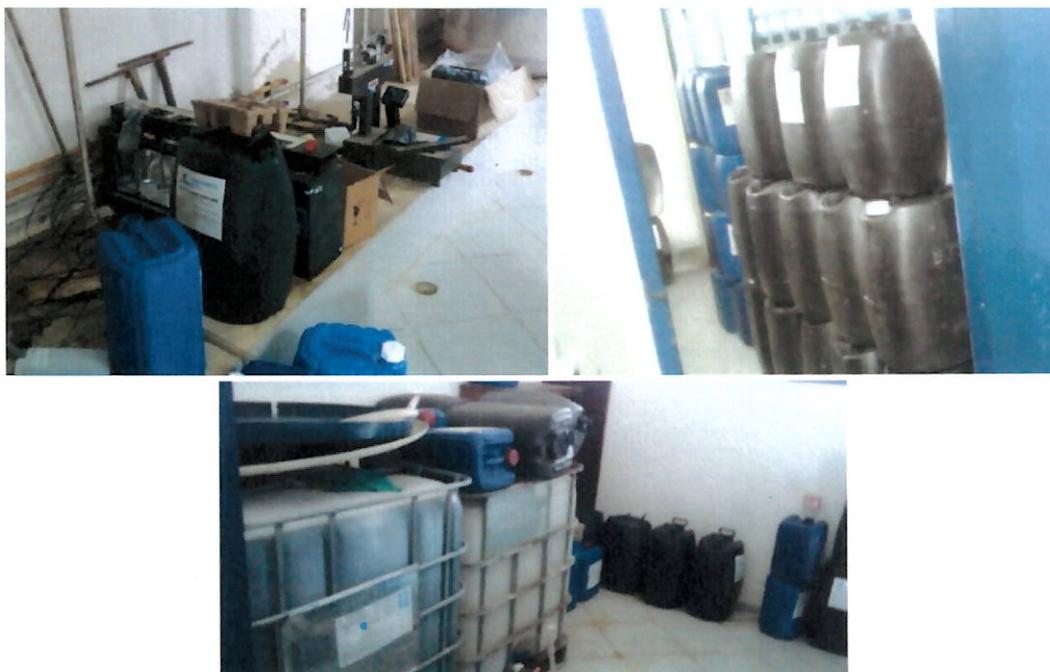
Os produtos químicos são armazenados em bombonas e reservatório de poliuretano sem contenção.

Depósito de produtos químicos
