# RELATÓRIO DE FISCALIZAÇÃO

## AGENERSA/CASAN Nº 83/2022

### Estação de Tratamento de Água Fragoso

**Miguel Pereira / Rio de Janeiro**

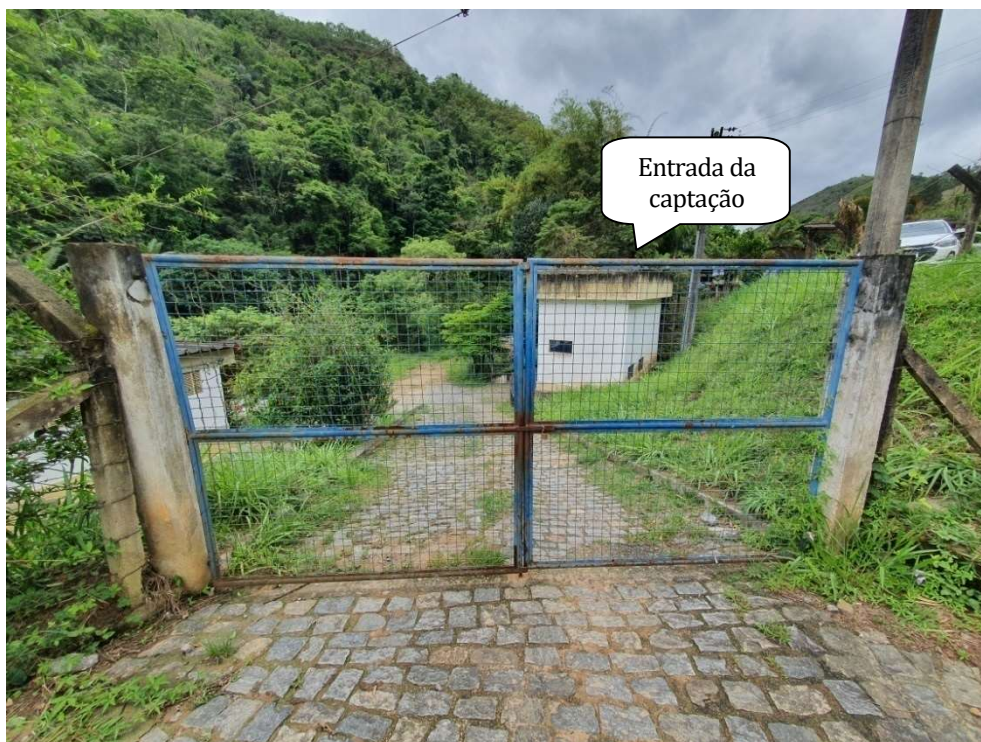
Foto 01 – Entrada da Captação

A EEAB fica localizada à margem esquerda do Rio Santana, em Vera Cruz, onde é feita a captação. Da barragem a água entra para um poço de captação onde existem dispositivos que retêm os resíduos sólidos. A limpeza dos crivos é realizada diariamente. O recalque é realizado através de dois grupos motobomba de 200cv, sendo transferido à ETA Fragoso por uma adutora com DN 400mm.

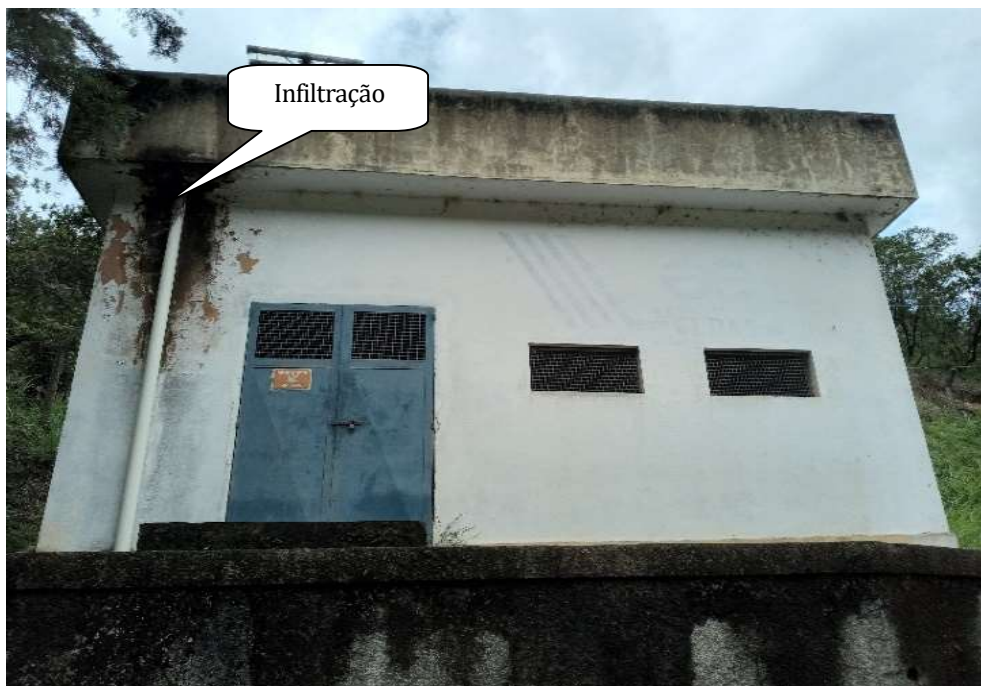
Foto 02 - Subestação de EEAB 13,8kv

- a) Encontra-se cercada e sem placa de identificação;
- b) Conta com dois conjuntos motobomba em operação e um a ser instalado;
- c) Possui gerador de energia elétrica;
- d) Possui uma subestação de energia que apresenta infiltração nas paredes;
- e) Limpeza do crivo é realizada todos os dias;

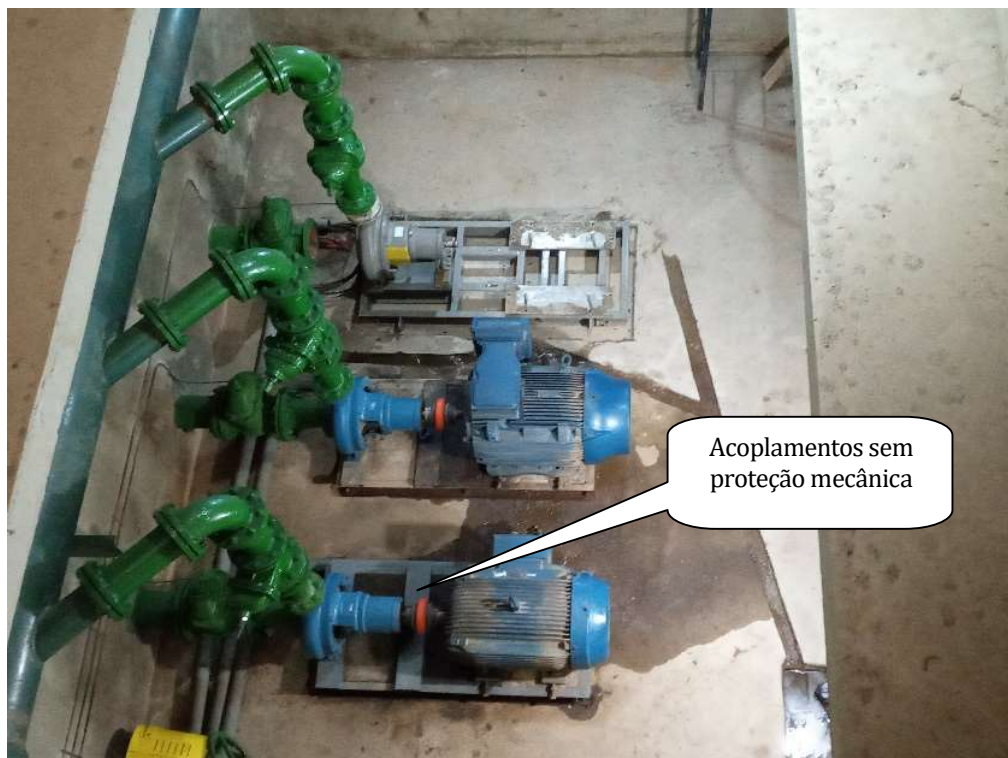
Foto 04 - Casa de bomba EEAB – sistema afogado

Acoplamentos sem proteção mecânica

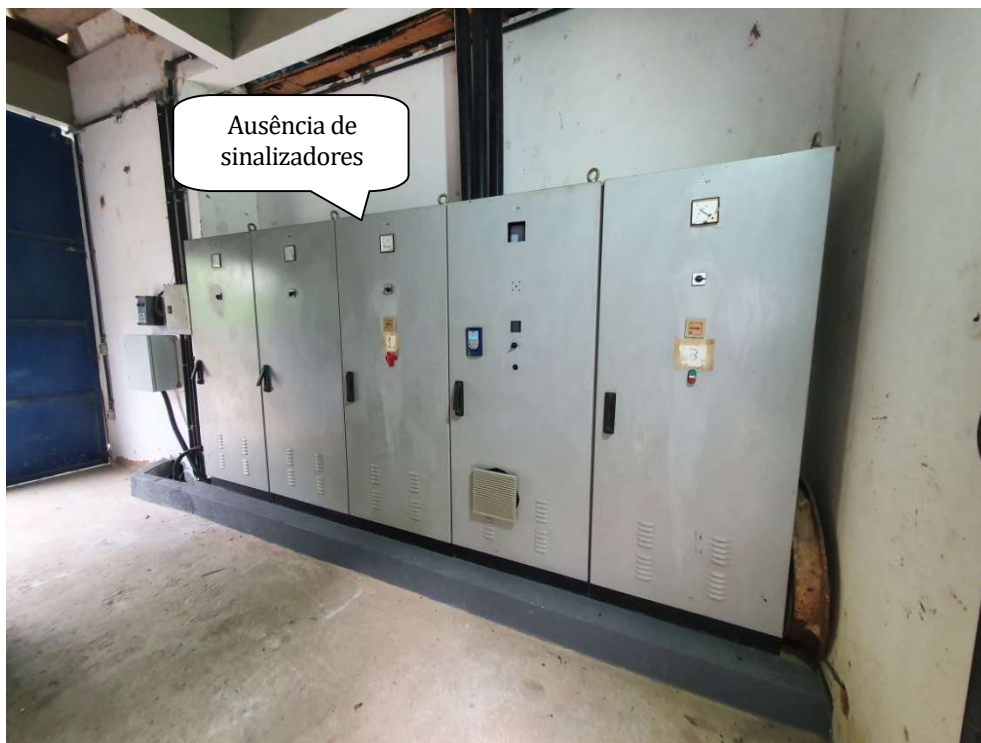
Foto 05 - PAINEL DE COMANDO DE MOTORES - 440V

Ausência de sinalizadores

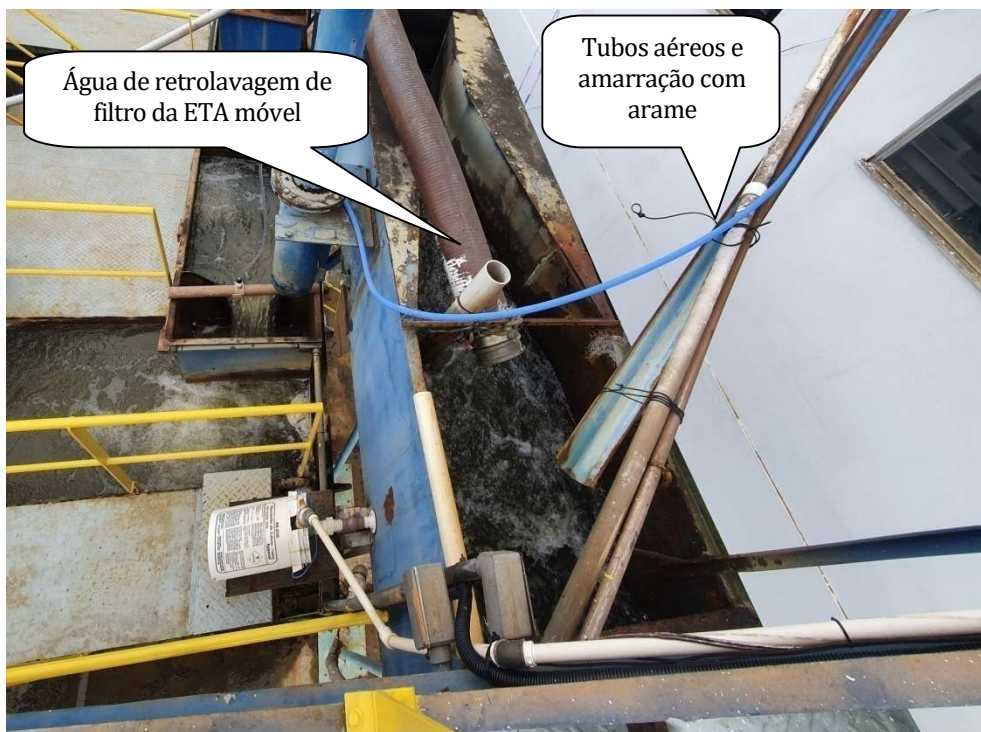
Foto 11 – Entrada da água bruta

A entrada de água bruta na estação é realizada pela Calha Parshall para distribuição para os três módulos, onde há medição de vazão por meio de vertedouro triangular e aplicação de coagulante (Sulfato de Alumínio) de forma automática com auxílio de bomba dosadora e com processo de mistura rápida. Não há macromedição na entrada de água bruta nem na saída de água tratada.

- f) Encontra-se cercada e sem placa de identificação;
- g) Registro de chegada apresenta vazamento e não possui proteção;
- h) Caixa de chegada (calha parshall) apresenta pontos de corrosão;
- i) Módulos metálicos com pontos de corrosão;
- j) Tanques de floculação operando normalmente;
- k) Decantadores dos Módulos 1 e 2 sujos;
- l) Filtros operando normalmente;
- m) Não há macromedição na entrada da água bruta, nem na saída da água tratada;
- n) Não há retenção ou qualquer tipo de tratamento para o lodo gerado na ETA que é lançado diretamente no corpo hídrico;
- o) Painéis de comando sem sinalizadores das motobombas em operação e sinalização de segurança quanto ao risco elétrico.
- a) Não foi encontrado mapa de risco, licença para operação, plano de contingência para uma eventual emergência e outorga.

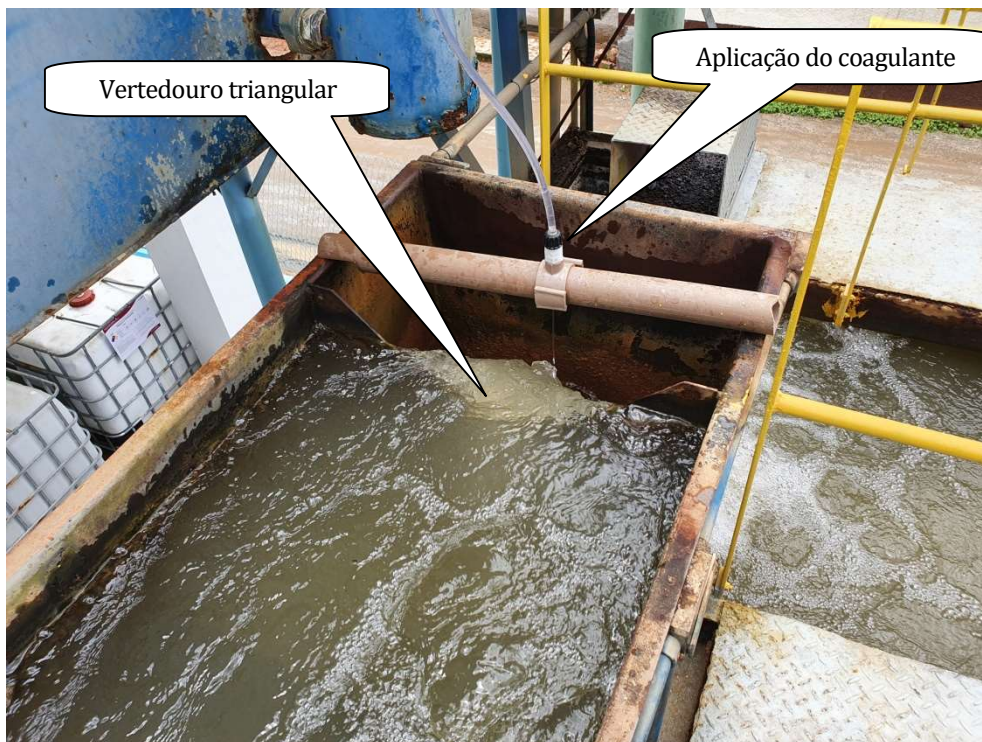
Foto 12 – Vertedouro triangular do Módulo 1

Foto 15 – Vertedouro triangular do Módulo 2

Foto 18 – Vertedouro triangular do Módulo 3

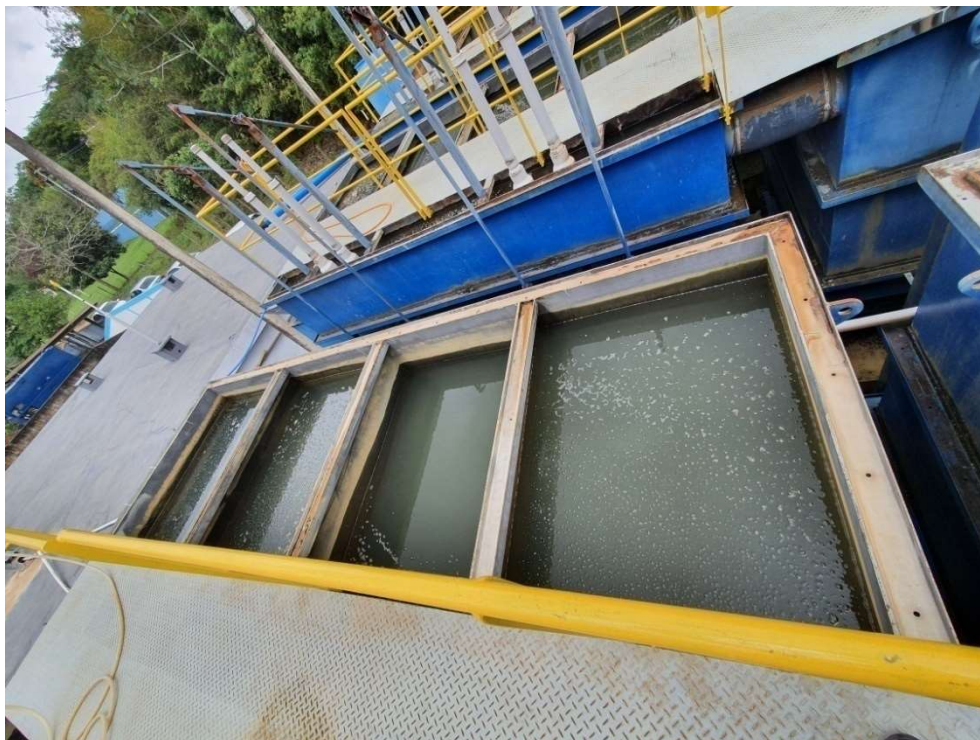
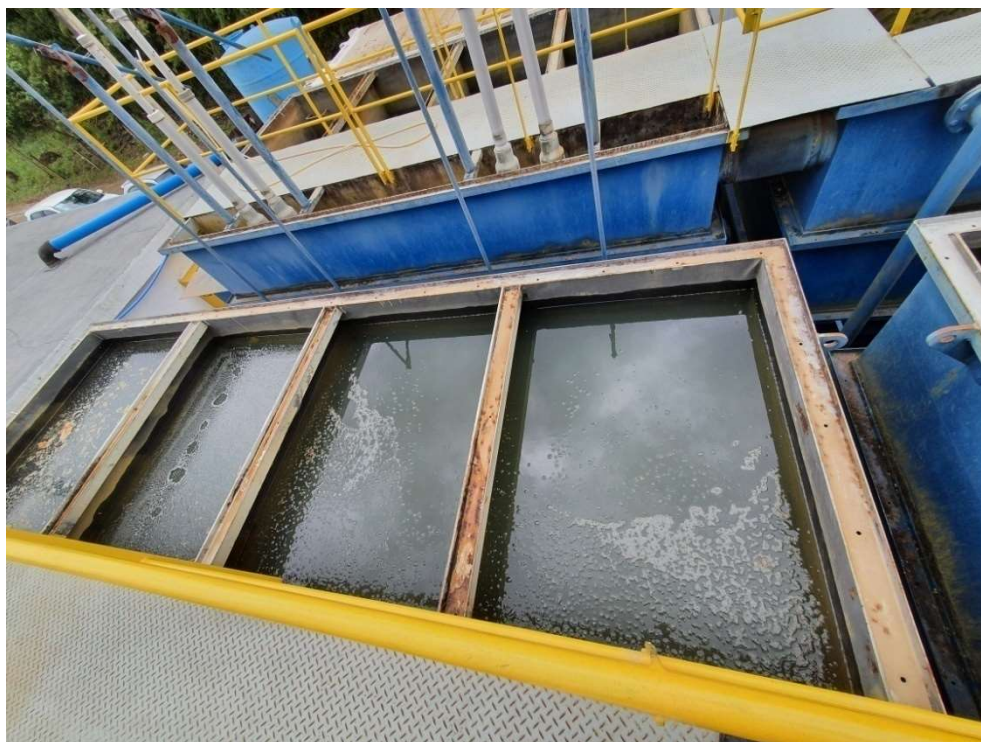
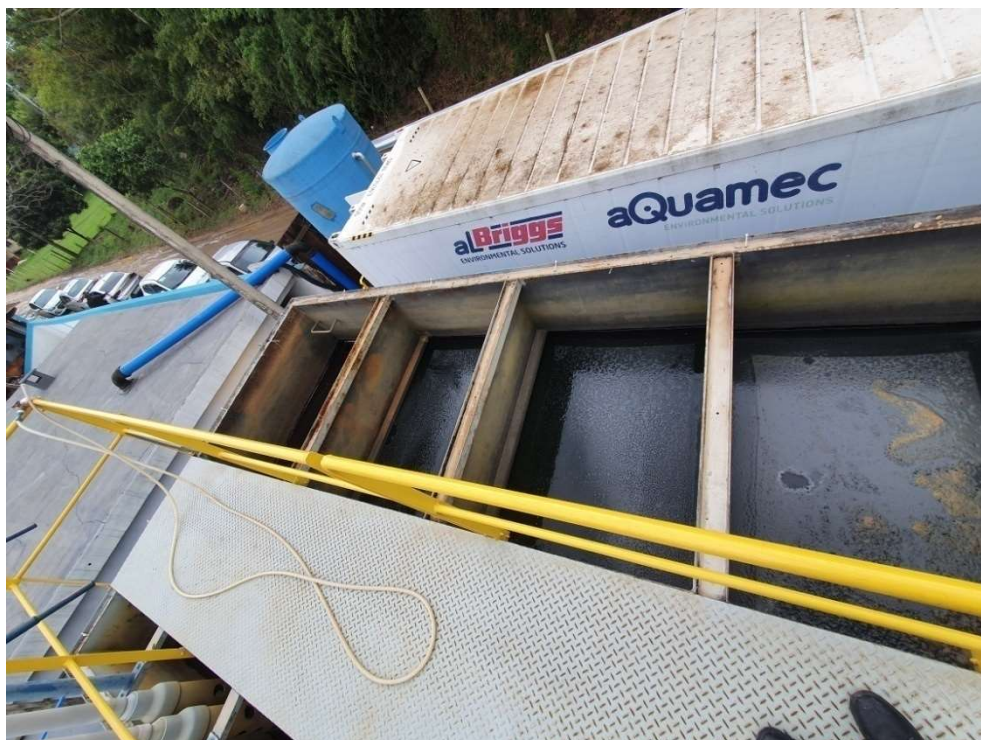
Cada módulo é composto por quatro filtros onde o lodo remanescente é retido e em seguida a água filtrada vai para o tanque de contato.

A retrolavagem dos filtros é realizada todo dia. Existe uma bomba específica que enche uma caixa com a água já tratada e fica reservada para o processo de retrolavagem.

Os filtros e os equipamentos de retrolavagem aparentam estar em boas condições de funcionamento.

Foto 14 – Filtros do Módulo 1

Foto 17 – Filtros do Módulo 2

Foto 20 – Filtros do Módulo 3

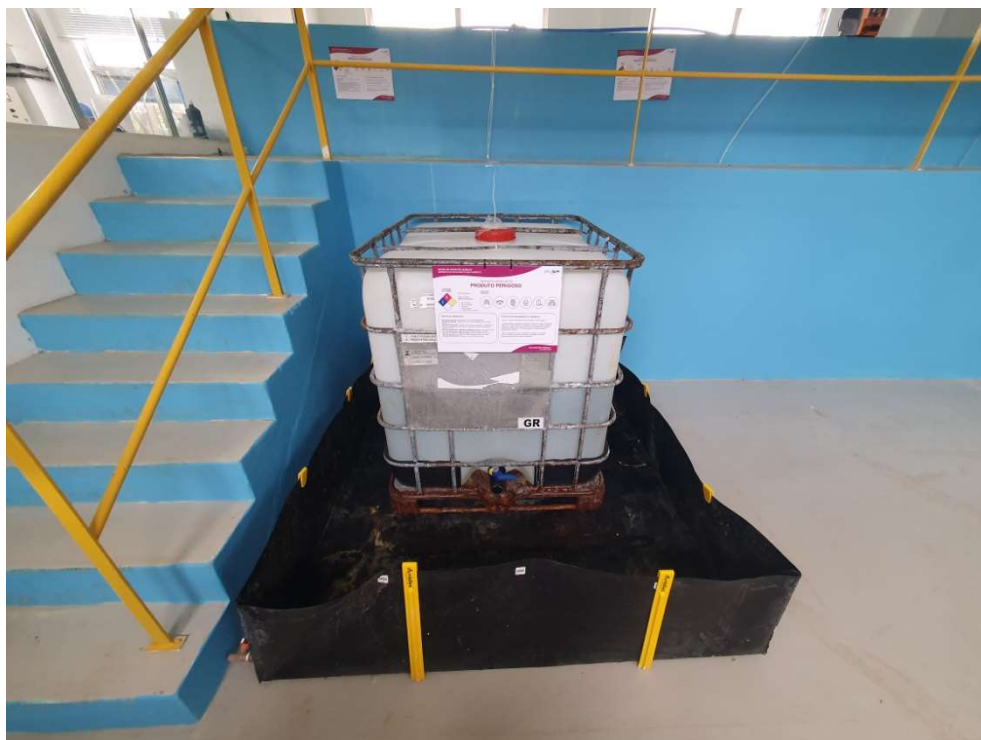
Foto 24 - Tanque de Flúor (ácido fluossilícico)

Esta unidade de tratamento conta também um sistema de fluoretação, onde é aplicado o ácido fluossilícico.

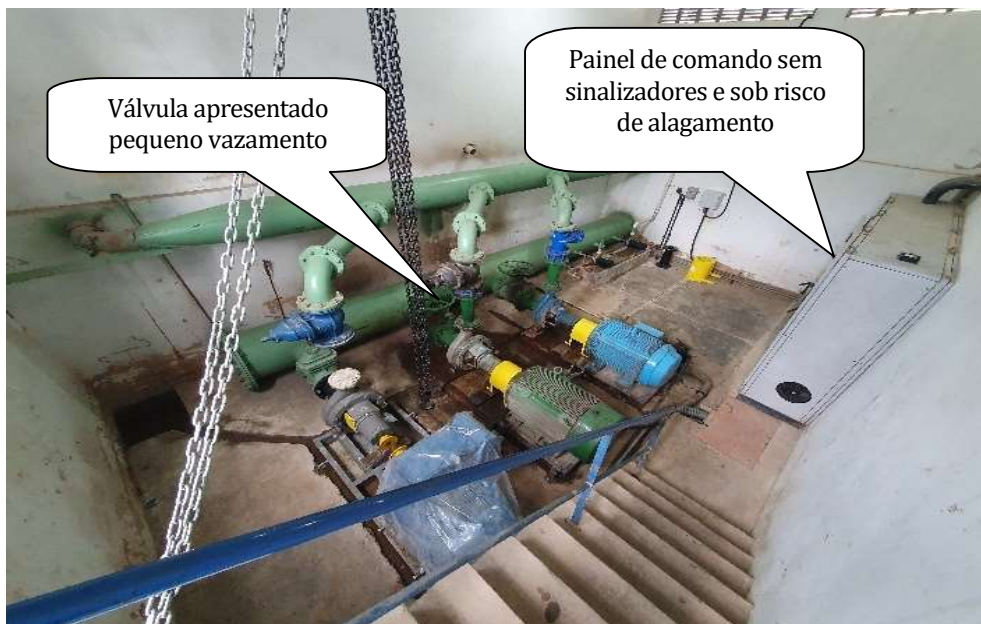
Foto 28 - Elevatória de água Tratada

A elevatória de água tratada situa-se abaixo do nível do reservatório e é composta por duas bombas acopladas em motores de 250cv e mais um conjunto reserva que ainda não está instalado.

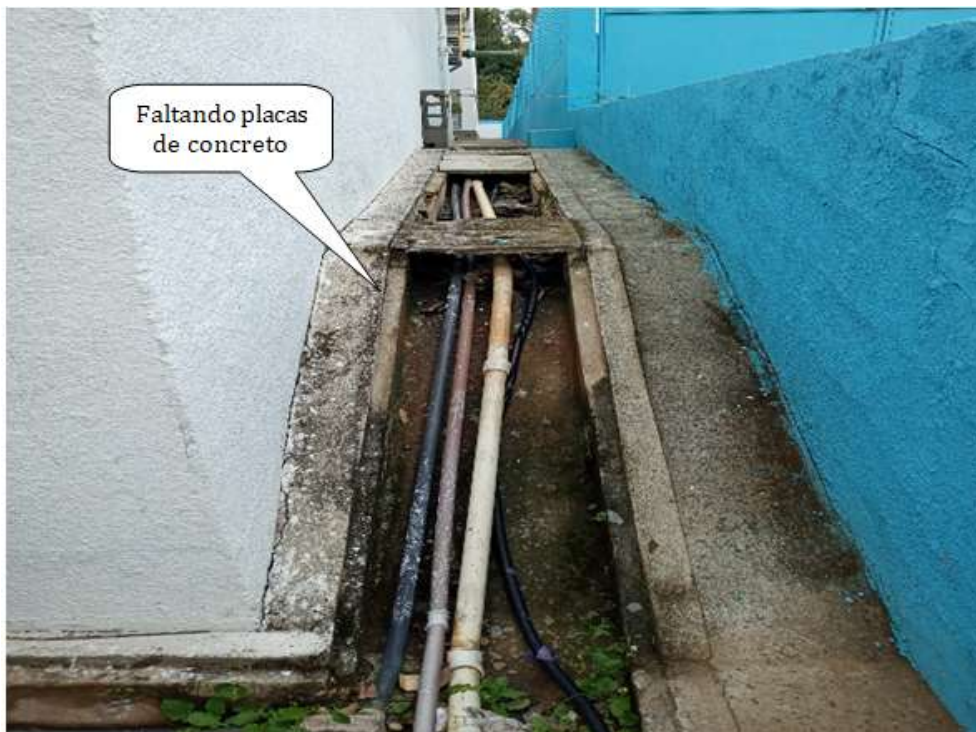
Foto 35 - Rampa de acesso à Elevatória de Água Tratada

- p) Guarda-corpo da EEAB em más condições de conservação;
- q) Más condições na rampa de acesso à EEAT.
