RELATÓRIO DE FISCALIZAÇÃO

AGENERSA/CASAN Nº 86/2022

Estação de Tratamento de Água de Avelar

Paty de Alferes / Rio de Janeiro

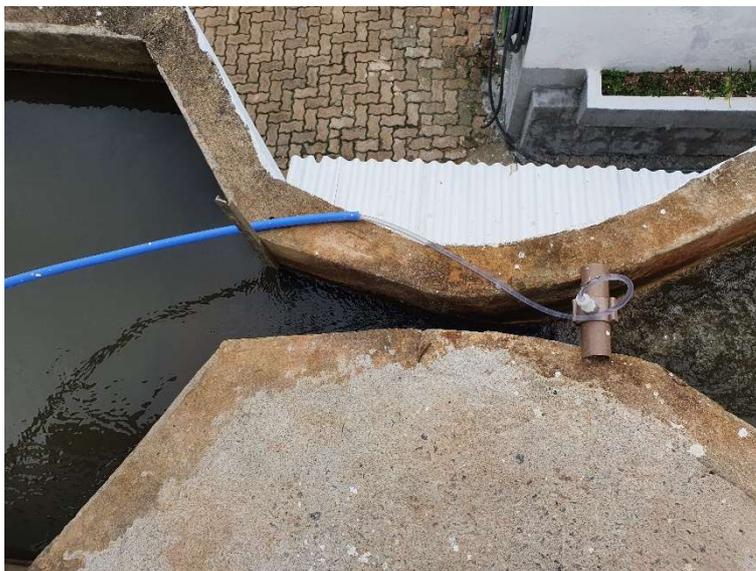
A leitura de vazão é realizada por meio de Calha Parshall. Esta metodologia na condição de escoamento livre, a vazão é obtida mediante a leitura da lâmina d'água que deve ser feita no início da seção convergente por régua com escala centimétrica, no ato da fiscalização foi informado a vazão de 20 L/s.

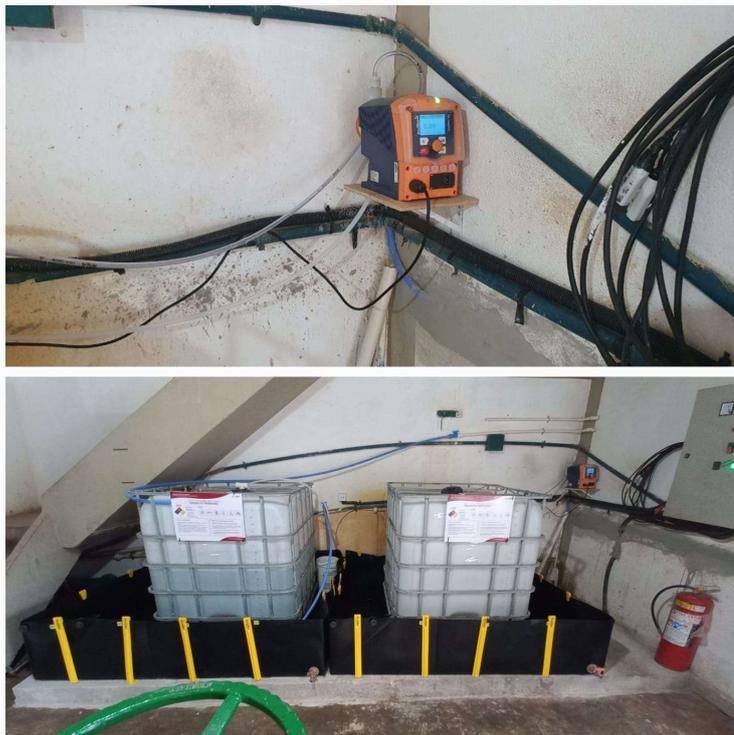
O coagulante utilizado é o Sulfato de Alumínio. Este é dosado por bomba peristáltica e aplicado na Calha Parshall. O sistema aparenta estar funcionando corretamente, com vazão de 0,16 L/min podendo ser corrigido de acordo com a turbidez de chegada da água. Os tanques ficam dispostos neste local com diques de contenção instalados para coibir possíveis vazamentos acidentais.

- m) Necessidade de reforma no Reservatório principal, no ato da fiscalização constatado funcionários realizando esta reforma;
- n) Bomba de transferência de produto químico necessita uma melhor instalação e contenção para possíveis vazamentos;

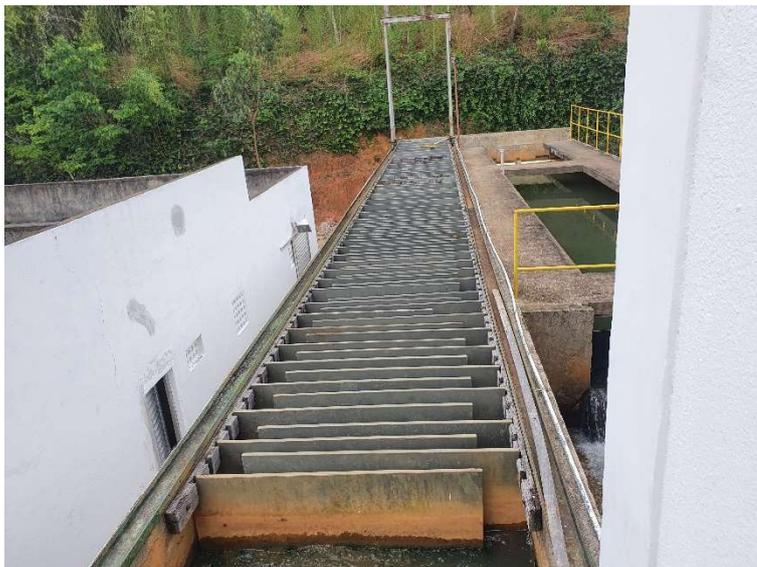
Esta etapa tem como objetivo aglutinar as partículas de impurezas em flocos, transformando estas num composto com maior peso, permitindo assim, a decantação. O Floculador da ETA Avelar é do tipo hidráulico, de fluxo horizontal, não mecanizado e possui uma câmara. As chicanas são constituídas por placas de ardósia com condições de uso adequadas, não foram identificados vazamentos e sem correção de PH neste ponto.

Para segurança dos operadores e de qualquer indivíduo que venha a caminhar pelas passarelas que permitem a visualização das etapas de tratamento, faz-se necessária a presença de guarda-corpo com a função de diminuir o risco de queda nos tanques da Estação. Contudo, não há este item de segurança na câmara do Floculador.

Faz-se necessária a imediata instalação de guarda-corpos para que o resultado do tratamento de água e a segurança não sejam comprometidos.

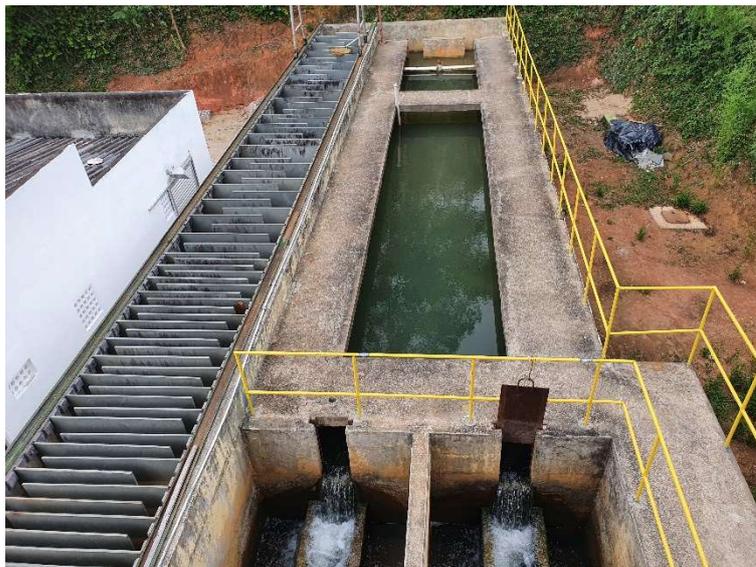
A decantação consiste na retirada do composto gerado na floculação por meio da ação da força da gravidade. O sistema de decantação utilizado na ETA Avelar é o de fluxo horizontal. Este método é comumente utilizado em Estações convencionais e visa aproveitar o comprimento do tanque para decantar o máximo de conjunto de partículas durante o tempo que a água leva para atravessar a câmara. No fundo deste decantador há uma calha onde o lodo precipitado acumula. A limpeza do decantador é realizada mensalmente.

Falta de guarda-corpos em alguns locais do decantador “parte interna”. Onde existem estão em boas condições de uso e visa garantir a segurança de operadores e transeuntes no local.

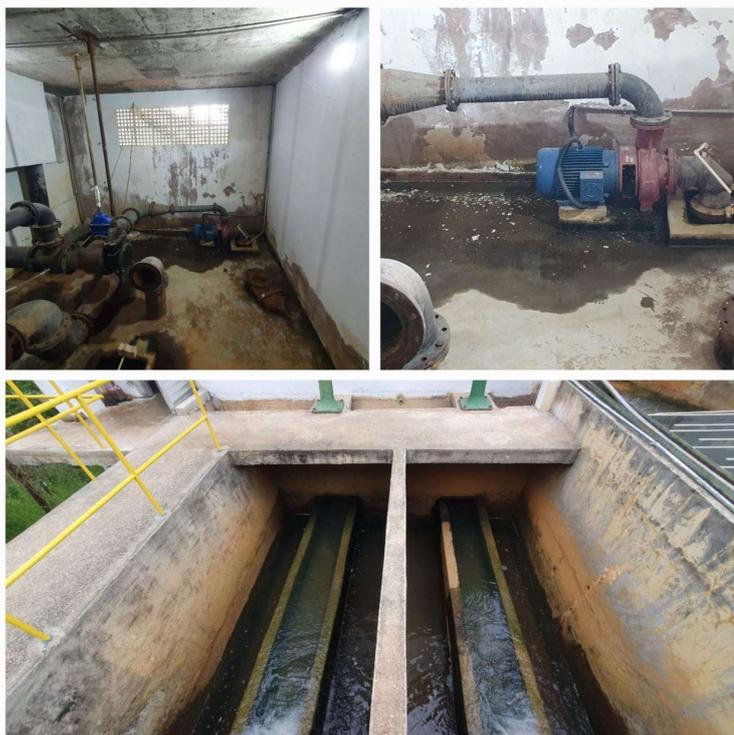
A etapa seguinte do processo consiste na filtração da água com a finalidade de remover os flocos mais leves que não decantaram, materiais orgânicos e odores. O sistema de filtragem é constituído por dois filtros. Ambos estavam sem identificação na câmara. A limpeza dos filtros deste sistema é realizada a cada 24 horas ou na possível demanda necessária. Realizada através de retrolavagem com água retirada

de uma cisterna feita com motobomba de 30cv. Neste local nota-se um desagregamento, descascamento das paredes e necessidade de pintura, algumas peças mecânicas pelo local, o volume gasto de água na realização do procedimento não foi informado.

- i) Produtos químicos armazenados corretamente;
- j) A ETA conta com gerador pequeno;
- k) Necessidade de reforma nos reservatórios de retrolavagem;
- l) Laboratório em funcionamento normal;

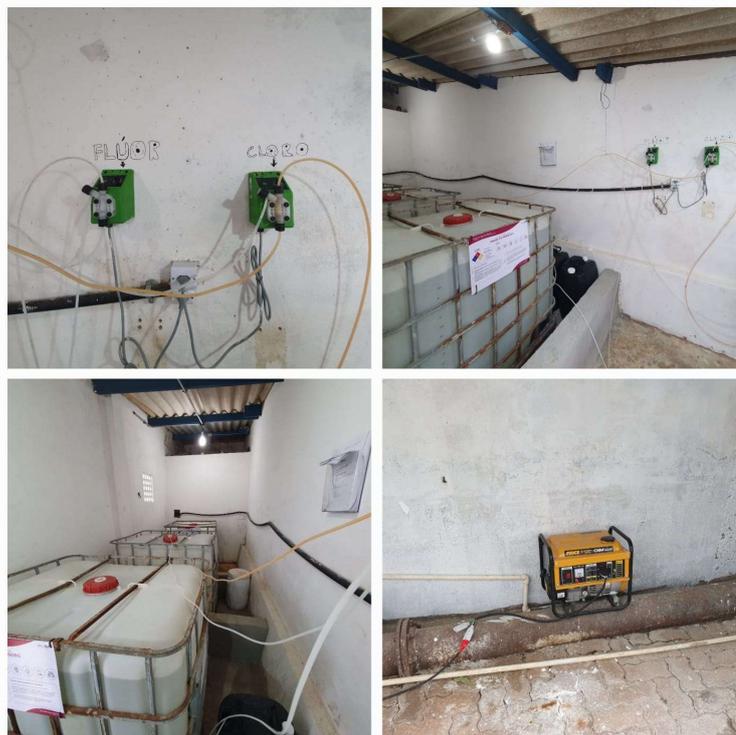
Essa é uma das principais etapas de tratamento da água, pois garante a eliminação de vírus e bactérias. Na ETA Avelar o processo de desinfecção é feito com a utilização de Hipoclorito de Sódio a 0,70 PPM. Nesta Estação também é realizada a aplicação de Ácido Fluossilícico a 1,29 PPM. As estações de química possuem diques de contenção construídos em alvenaria com destino a conter possíveis vazamentos, a identificação das bombas dosadoras é feita escrita na parede. A estação possui um gerador de pequeno porte utilizado para manter a aplicação de produtos químicos na possibilidade de falta de energia no local sendo necessária a instalação deste gerador de forma mais adequada o funcionamento se é dado de forma manual não consta luzes de emergência.

No ato da vistoria, o sistema de desinfecção estava com funcionamento normal.

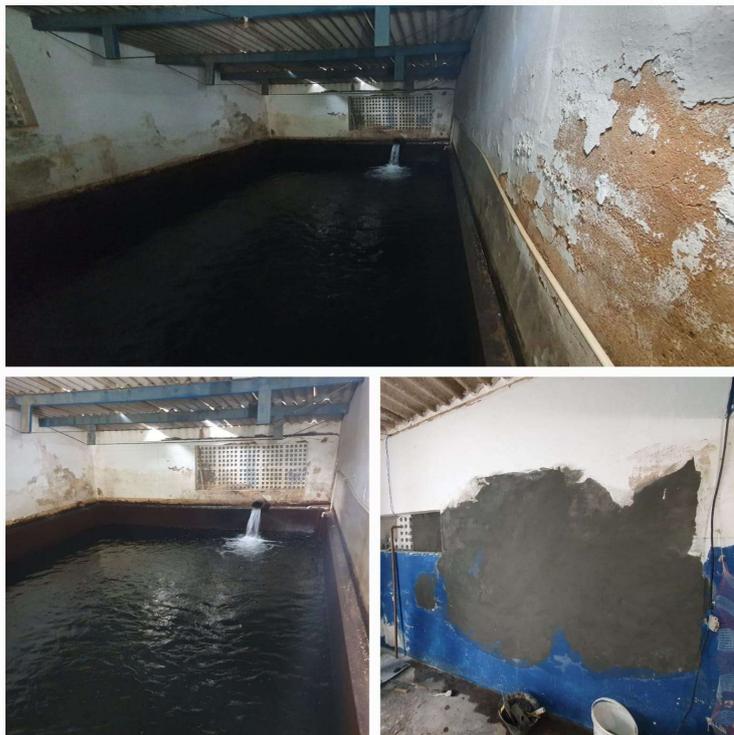
Não existe sistema de recalque, o abastecimento funciona por gravidade. Entretanto, há uma bomba utilizada para o abastecimento da ETA com potência de 5,0cv, no ato da vistoria estavam sendo realizadas obras para melhorias, foi notado avarias nas paredes e telhados do reservatório que provavelmente serão reparados. Não foi identificado macromedidores na saída.

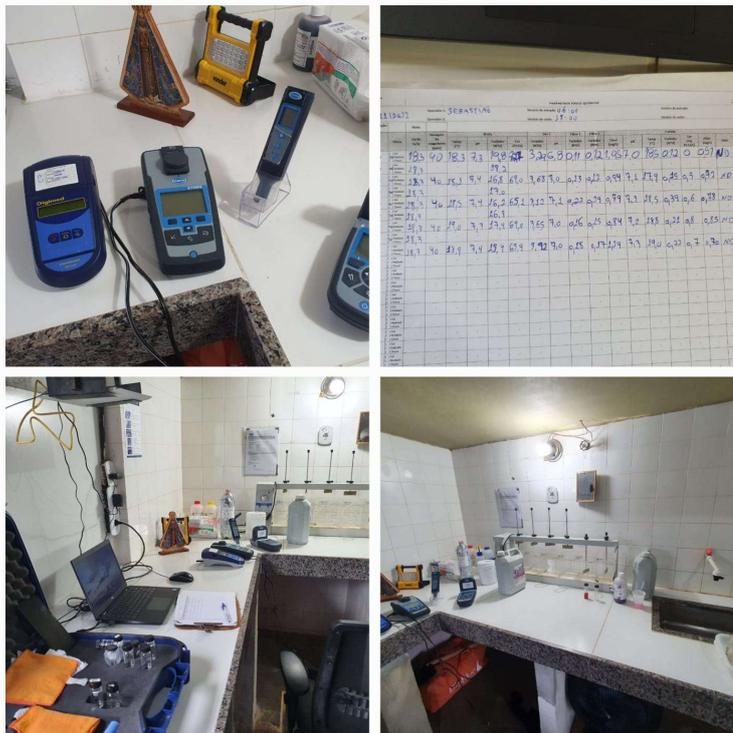
Na ETA Avelar são realizados os ensaios de análise de cor, turbidez, pH, cloro e o ensaio “Jartest”.

No ato da vistoria foi verificado o funcionamento normal dos laboratórios da unidade.

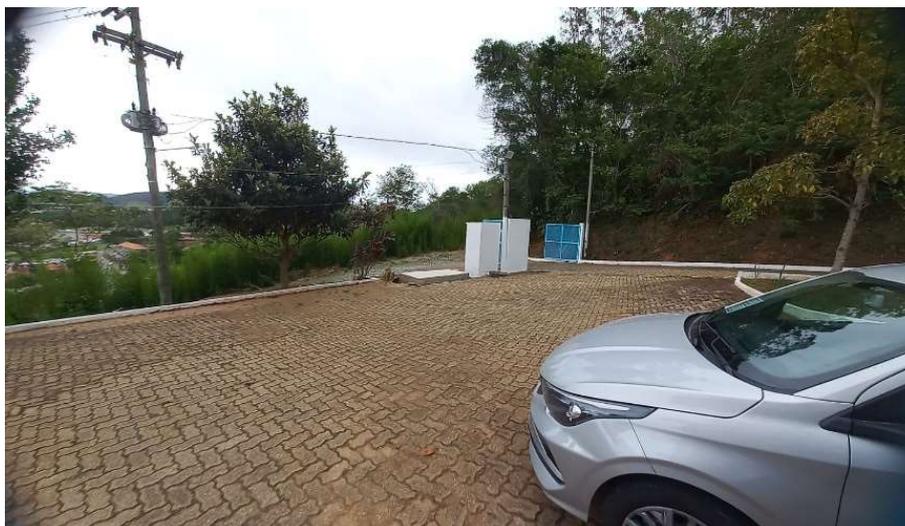
Foto 01 - Portão de entrada da ETA.

- a) A ETA encontra-se sem identificação, com cercamento ineficiente para possível entrada de animais e atos de vandalismo;
- b) Calha Parshall em condições aceitáveis de funcionamento;

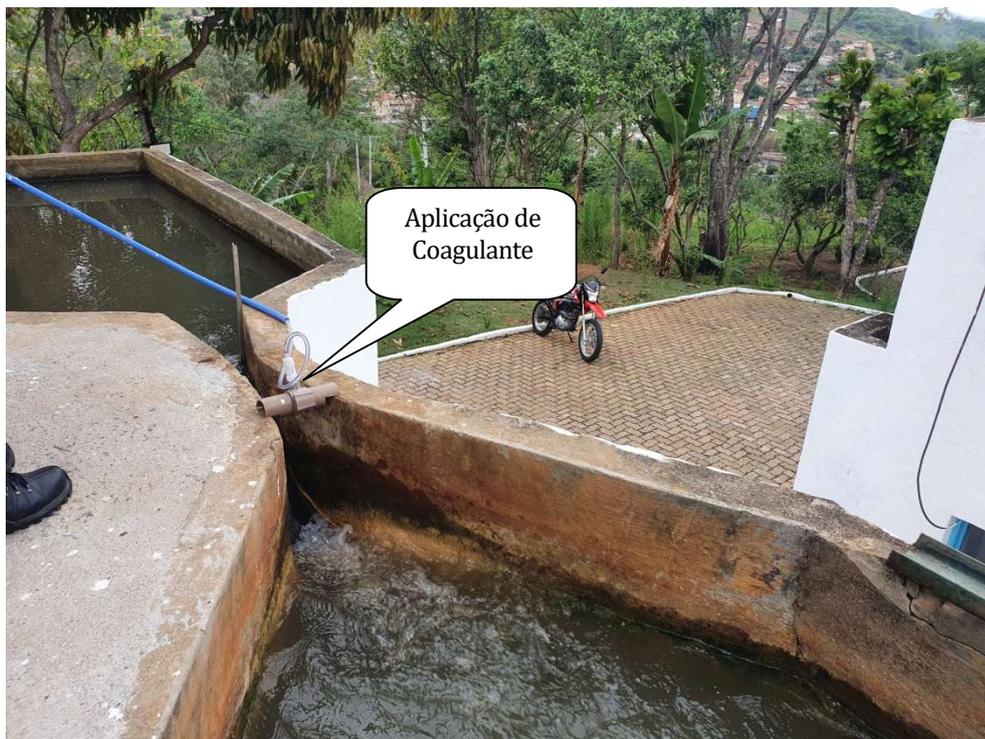
Foto 04 - Calha Parshall para leitura de vazão e aplicação do coagulante.

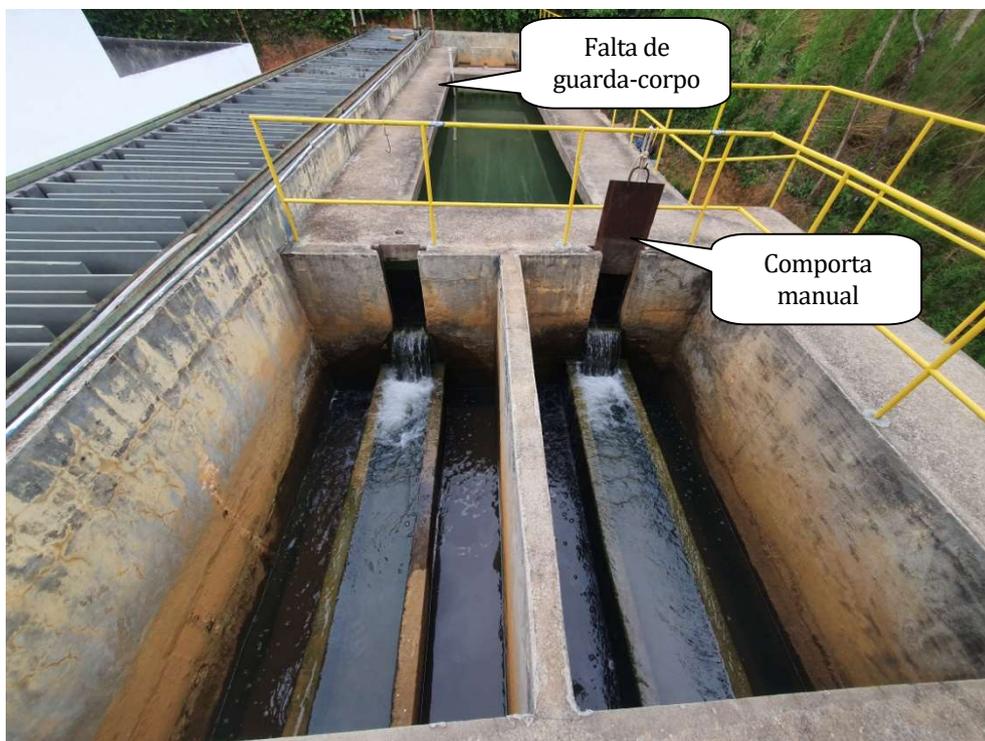
Foto 05 - Falta de Guarda-corpos em alguns pontos da ETA.

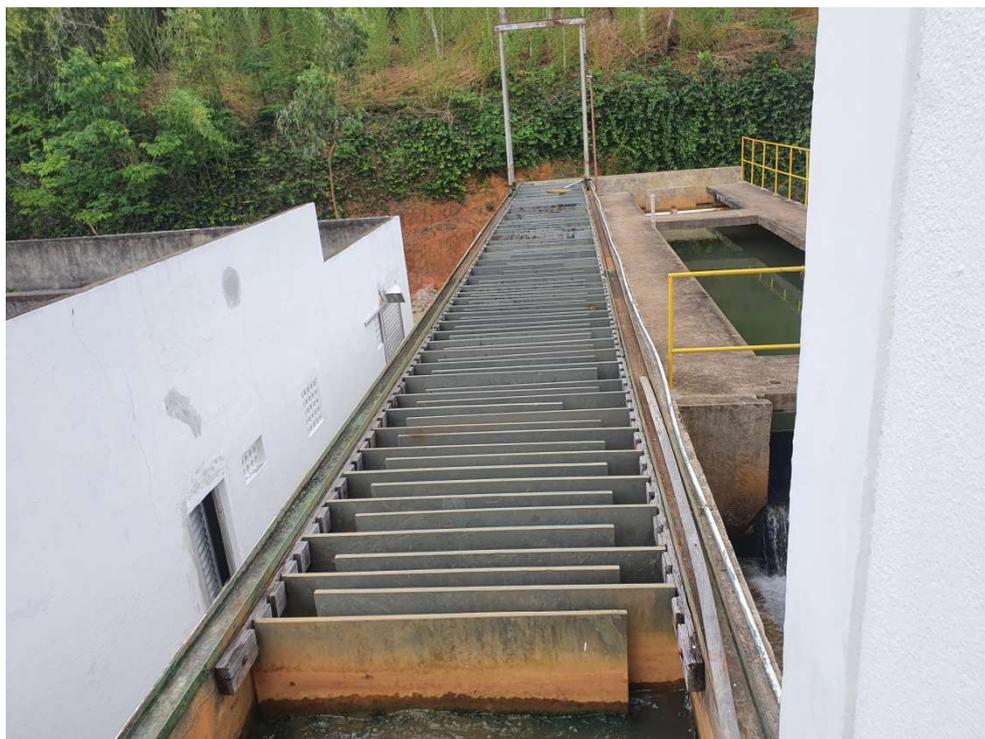
Foto 06 - Floculador de fluxo horizontal com chicanas de placas em Ardósia.

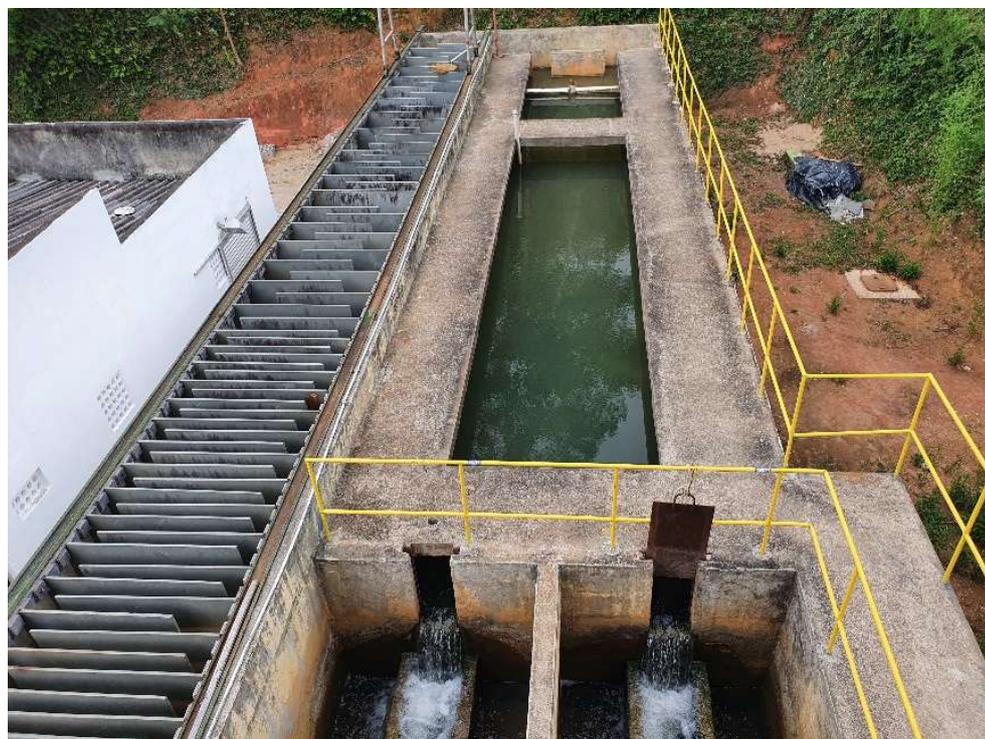
Foto 07 - Decantador de fluxo horizontal.
