RELATÓRIO DE FISCALIZAÇÃO

AGENERSA/CASAN Nº 088/2023

Estação de Tratamento de Água Macuco

Macuco / Rio de Janeiro

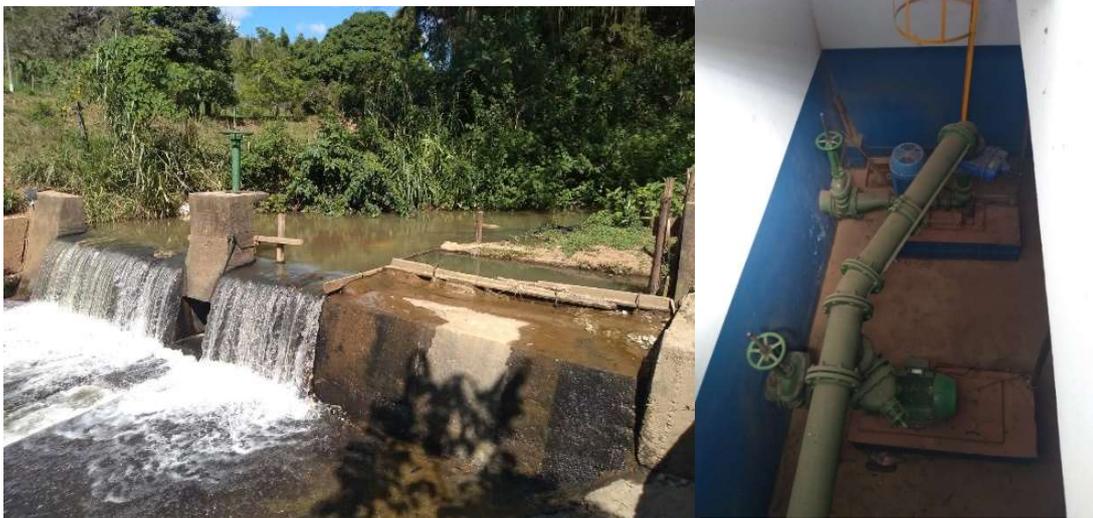
A captação (foto A) é feita no Córrego Ribeirão Douradinho que fica aproximadamente a 2,5 km da ETA e é recalçada por bomba através de tubulação adutora até a ETA. (foto B)

Na captação há pré-tratamento: gradeamento para sólidos grossos e canal de desaneração.

Ainda tem que investir na Barragem de captação garantindo sua estabilidade estrutural e sua estanqueidade.

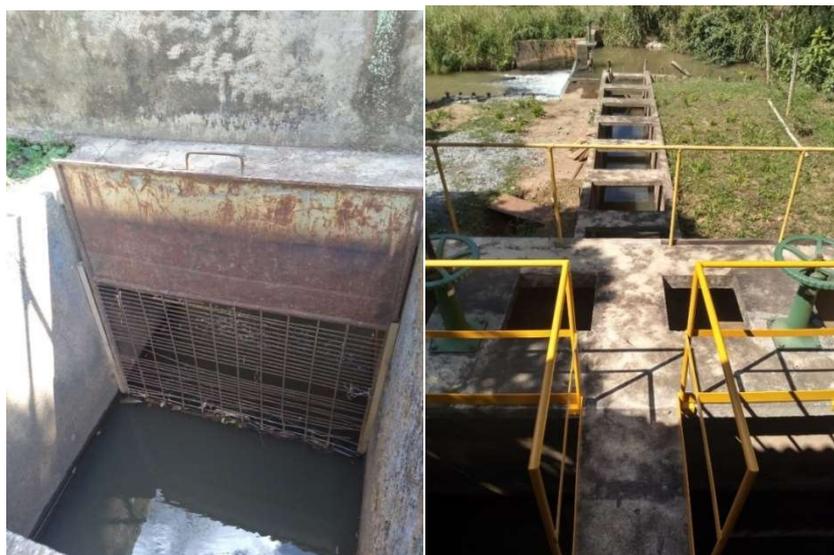
A água bruta chega à ETA em uma caixa e passa por um vertedouro em V que serve de medidor de vazão, a vazão nominal é de 24 l/s.

Neste mesmo ponto é dosado o sulfato de alumínio e segue para a próxima etapa, o flocculador é do tipo hidráulico horizontal com gradiente de velocidade formado por chicanas de placas em concreto.

- a. Não há macromedição na entrada de água bruta.
- b. Não há retenção ou qualquer tipo de tratamento para o lodo da ETA (lodo gerado nas lavagens do decantador e dos filtros) que é lançado diretamente no esgoto pluvial.

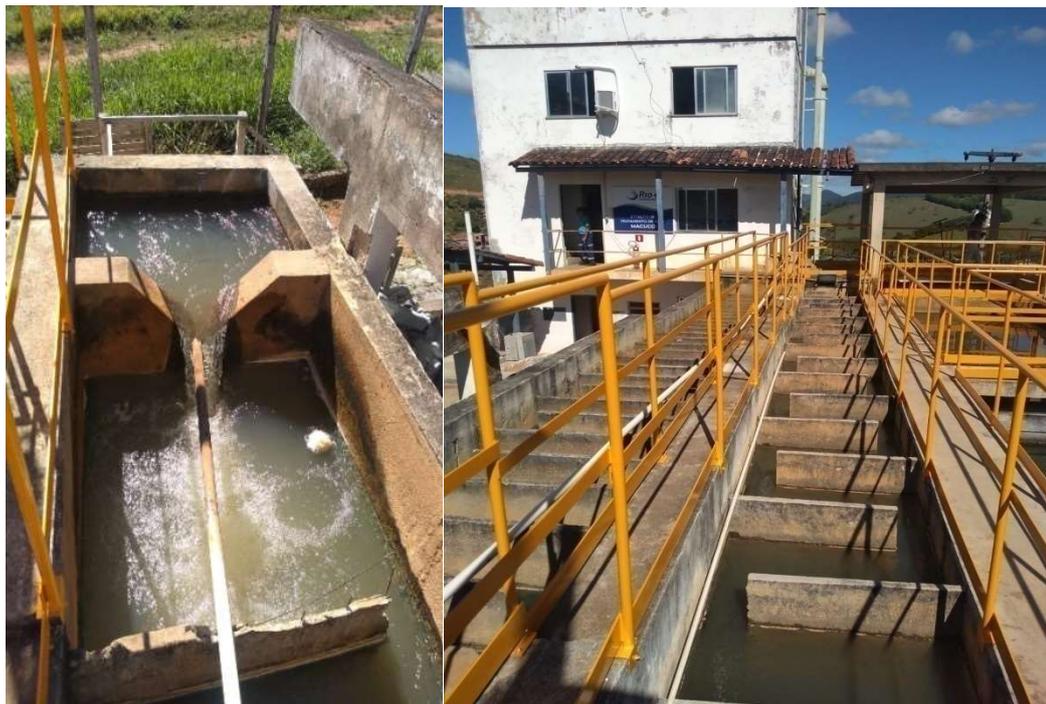
O decantador é de fluxo horizontal onde o lodo é acumulado no seu fundo e são feitas descargas periódicas de acordo com as condições da água bruta, do lado oposto à entrada da água há uma calha onde a água verte e segue por tubos até os 02 filtros.

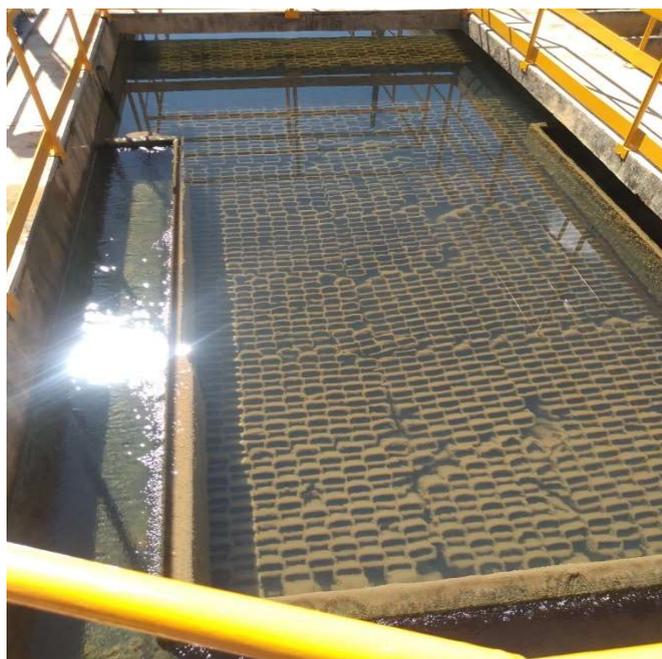
Após passar pelo decantador a água segue através de tubos para os 02 filtros onde o lodo remanescente é retido em elementos de areia e pedregulhos, a retrolavagem é realizada com água armazenada em reservatório de 20 m³ localizado em ponto alto atrás da ETA e em seguida a água filtrada vai para o reservatório.

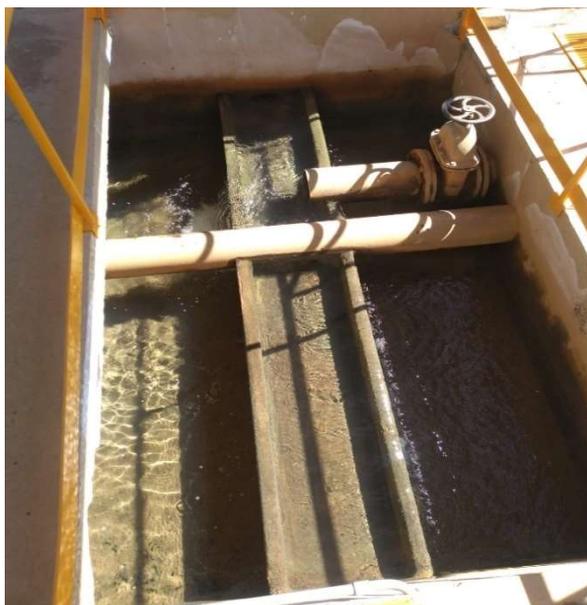
A desinfecção é feita através da adição de Hipoclorito de cálcio (tablete) na entrada do tanque de contato (reservatório) com capacidade de 250 m³, de onde por gravidade abastece o sistema de distribuição da cidade.

- c. Reservatórios de produtos químicos sem contenção para eventuais vazamentos.
- d. Há necessidade de manutenção do cercamento (alambrado) para garantir o não acesso de pessoas não autorizadas e animais às instalações da ETA.
- e. Estrutura do reservatório / tanque de contato necessita melhorias nas condições de conservação e manutenção no revestimento externo das paredes.
- f. A barragem de nível da captação de água bruta apresenta falhas estruturais (em sua parte subterrânea), o que tem provocado percolamento de água de montante para jusante.

- a. Melhorar as condições de operação eliminando os riscos de acidente na ETA colocando guarda-corpo no acesso do reservatório de acordo com as regras da NR pertinente;
- b. Instalar macromedidor na entrada da ETA;
- c. Providenciar local para retenção do lodo das descargas do decantador e da lavagem dos filtros para que seja dada destinação conforme regulamentação pertinente;
- d. Colocar diques de contenções nos reservatórios de produtos químicos;
- e. Reformar cerca em alambrado para impedir a entrada de pessoas e animais na área da ETA;
- f. Limpar e recuperar as tubulações e peças e recuperar a pintura destas partes;

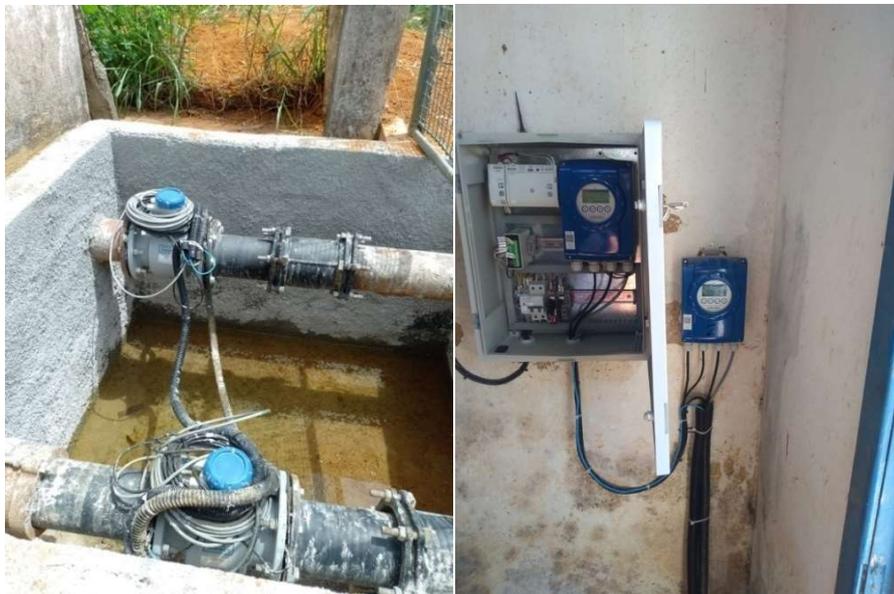
A cada duas horas são realizadas as análises de Ph, residual de cloro, turbidez e cor com amostras de água bruta, tratada, dos filtros e do decantador.

O operador em serviço preenche os resultados em uma planilha.

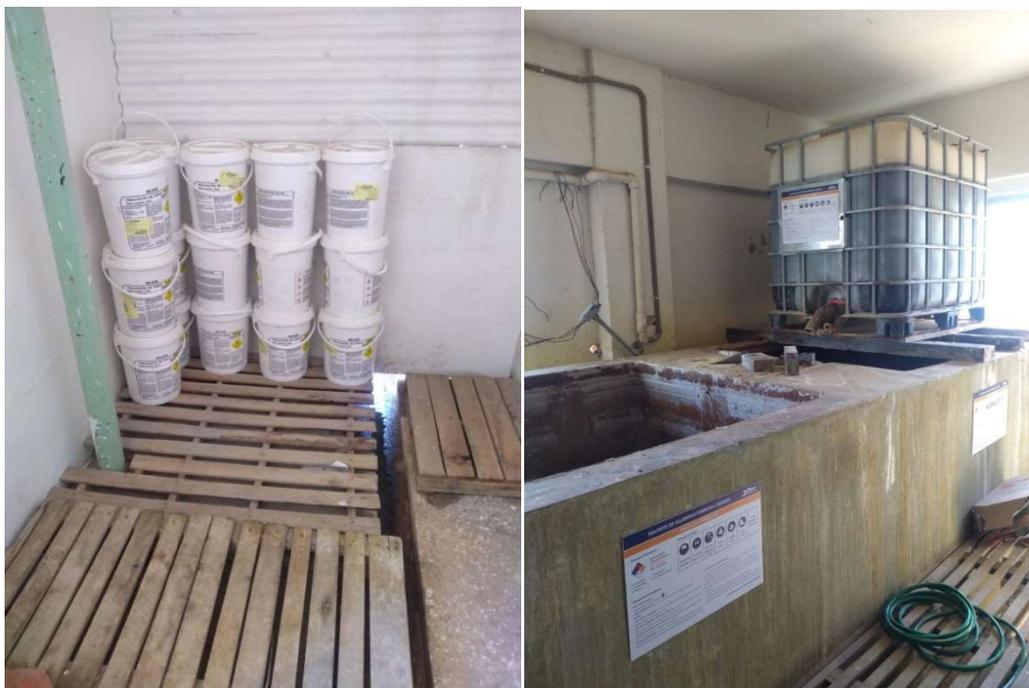
Produtos químicos armazenados: Hipoclorito de Cálcio em baldes e Sulfato de Alumínio em reservatórios em concreto e em poliuretano (IBC com produtos químicos) sem contenção.

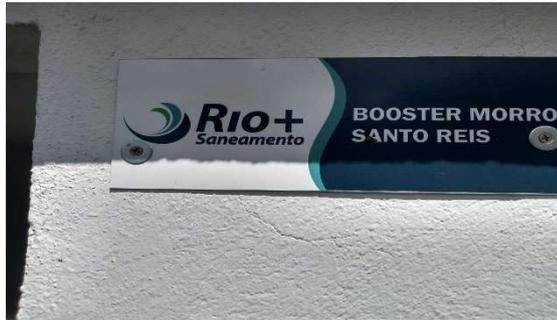
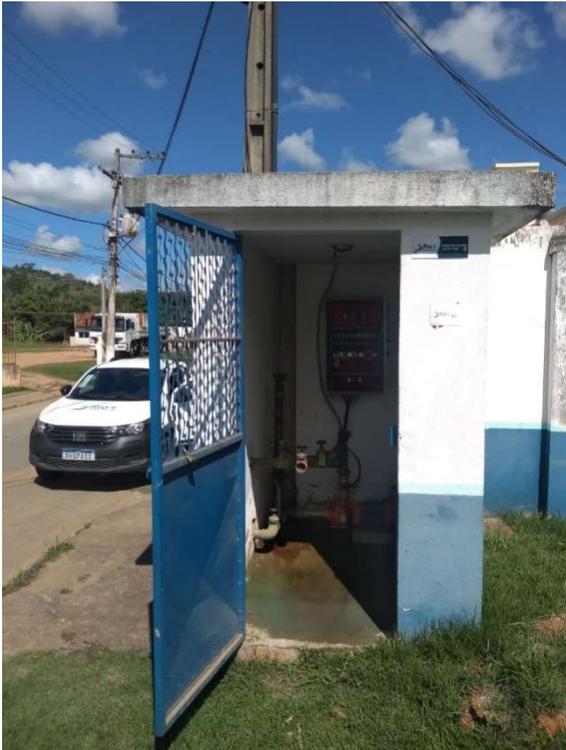
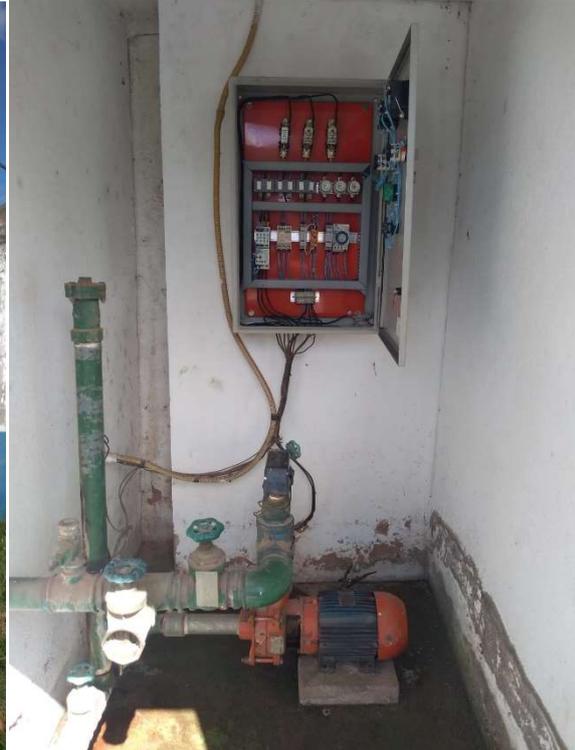
A área de abrangência do abastecimento da EEAT é a parte alta do bairro Santos Reis.

A elevatória possui apenas 01 Conjunto Motobomba instalado, partida através de chave contatora em painel elétrico (mecânico), não possui automatização remota, apenas Programador horário. Programação de operação: 09:00h às 12:00h e 14:30h às 18:00h.

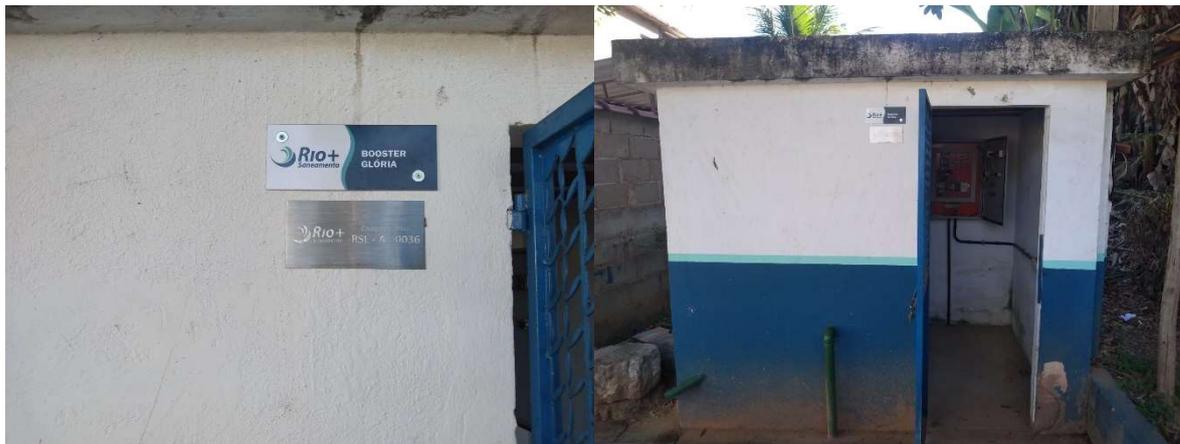
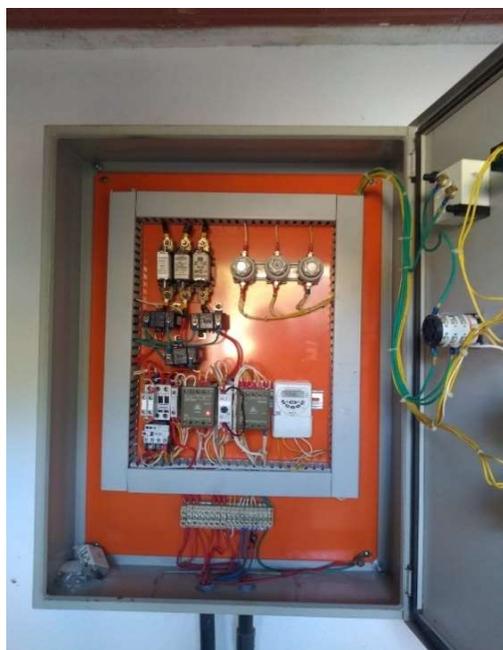
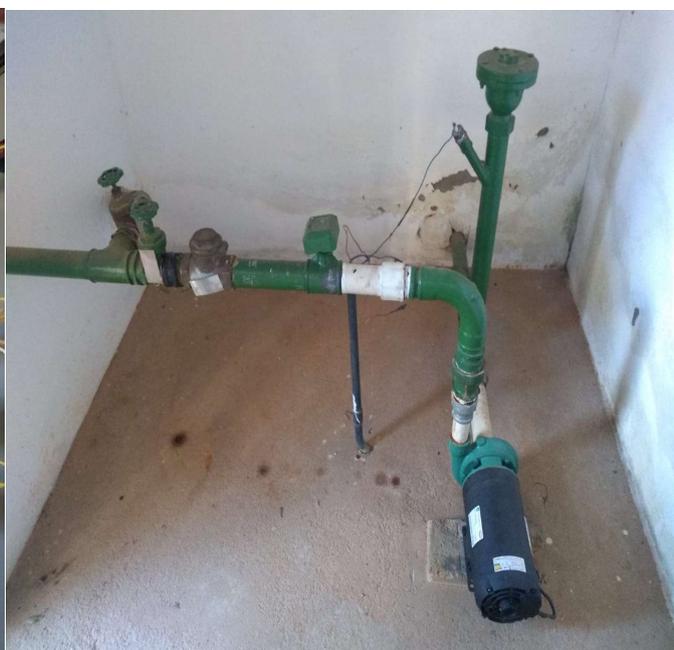
A área de abrangência do abastecimento da EEAT é a parte alta do bairro Glória.

A elevatória possui apenas 01 Conjunto Motobomba instalado, partida através de chave contatora em painel elétrico (mecânico), não possui automatização remota, apenas Programador horário. Programação de operação: 05:00h às 09:00h, 15:00h às 17:00h e 23:30h às 02:00h.

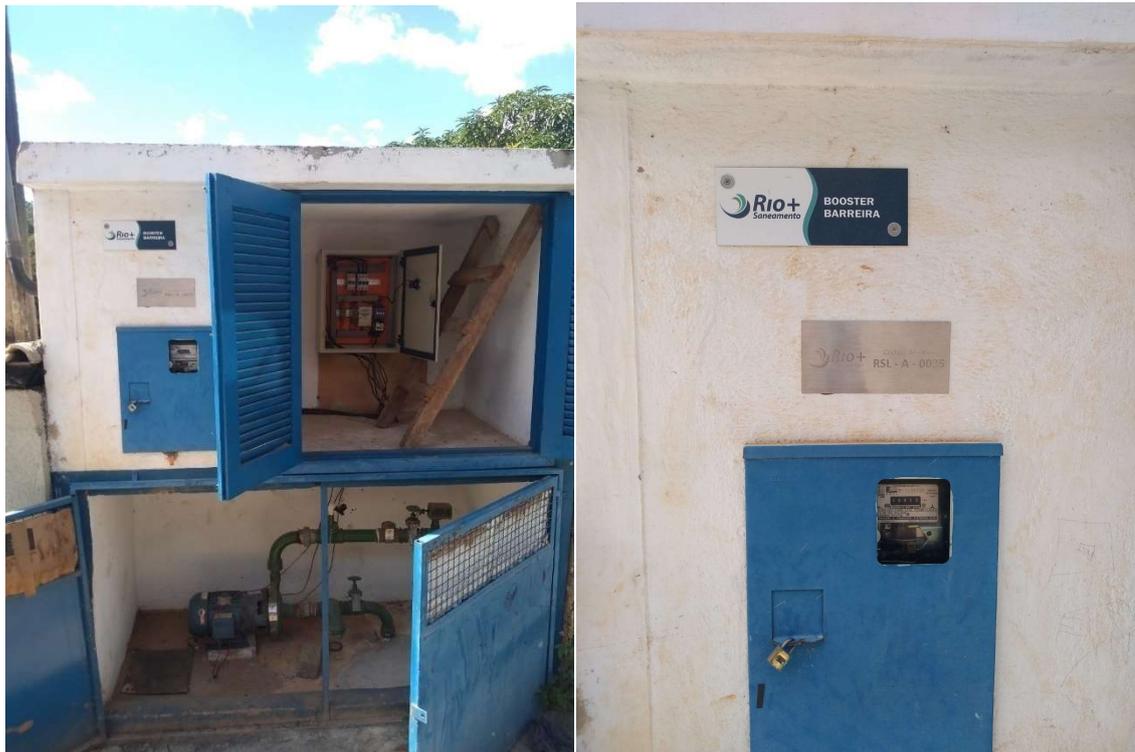
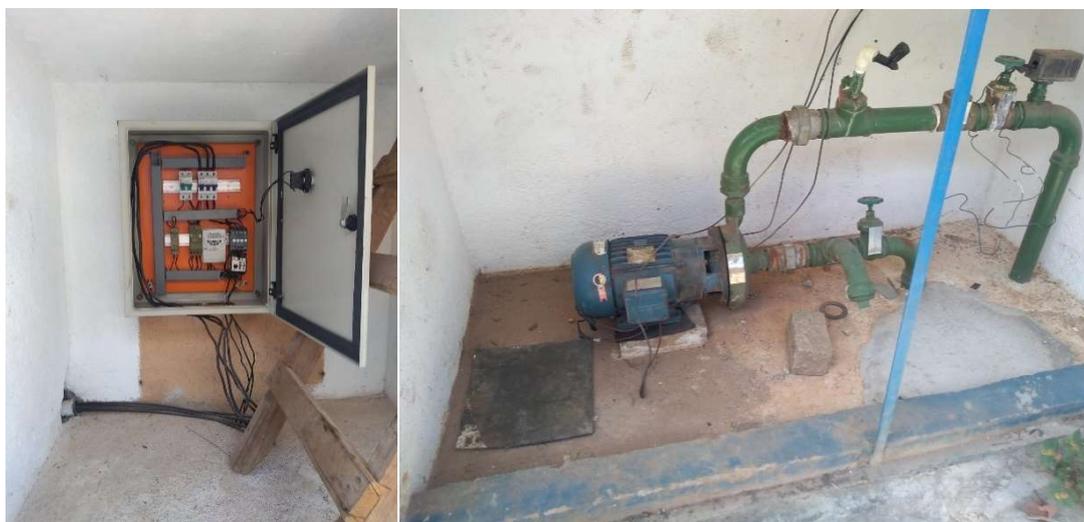
A área de abrangência do abastecimento da EEAT é a parte alta do bairro Barreira.

A elevatória possui apenas 01 Conjunto Motobomba instalado, partida através de chave contatora em painel elétrico (mecânico), não possui automatização remota, apenas Programador horário. Programação de operação: 04:00h às 11:00h.
