# **RELATÓRIO DE FISCALIZAÇÃO**

## **AGENERSA/CASAN Nº 95/2022**

# **Estação de Tratamento de Água de Vassouras**

## **Vassouras / Rio de Janeiro**

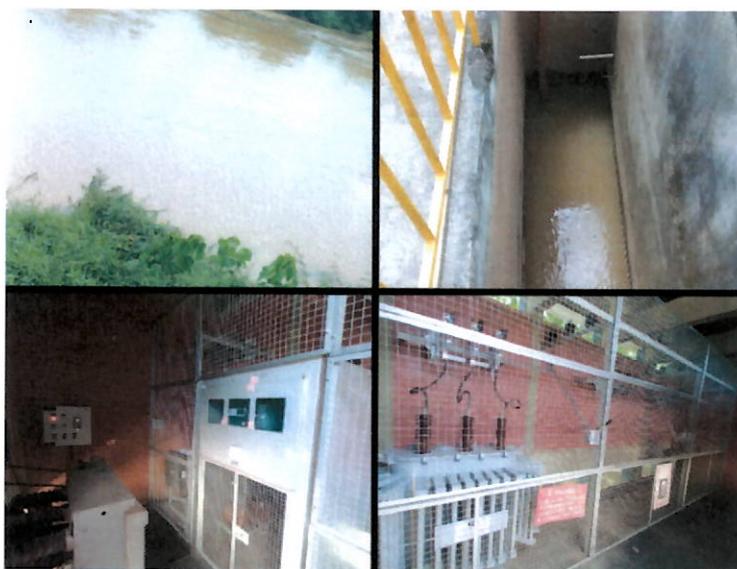
Captação realizada com água no Rio Paraíba do Sul através de uma tubulação abaixo do nível do Rio, que segue para dois Canais de sedimentação. Foi informado que são limpos em intervalos bimestrais, destinando os sedimentos novamente ao leito do Rio Paraíba do Sul a captação possui uma subestação elétrica com transformadores de 225 kVA, ambiente fechado impedindo a possível entrada de animais.

Alguns locais próximos ao canal sem tampas de onde possivelmente foi retirado algum equipamento, não foi constatado válvula de alívio para dissipar a energia promovida por fluxo reverso ao sistema de elevatória de Barão de Vassouras.

**Tomada D'água, Canal de sedimentos e Transformadores**

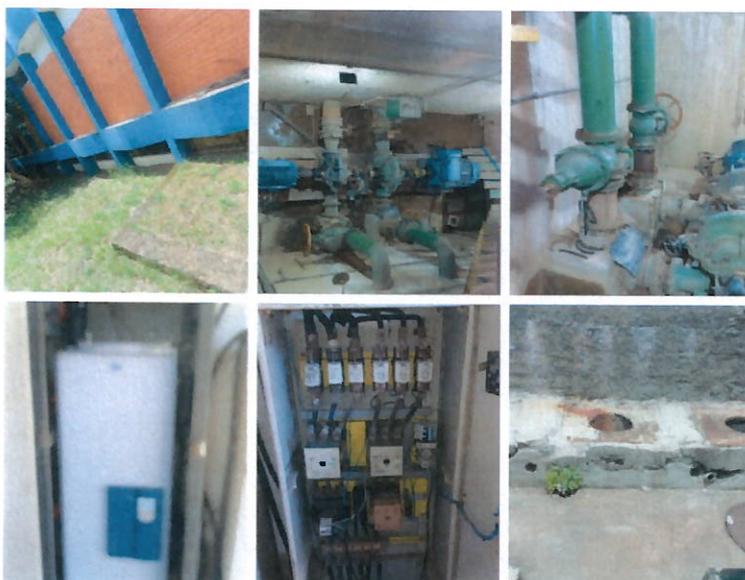
Possui (1 + 1) conjuntos motobomba. Sendo um conjunto motobomba de 300 cv ligado e controlado por painel elétrico com inversor de frequência podendo diante da necessidade aumentar ou reduzir a vazão e outro de 250 cv, ligado através de chave de partida elétrica estrela-triângulo que não possui controle de vazão.

**Bombas, Painéis elétricos**

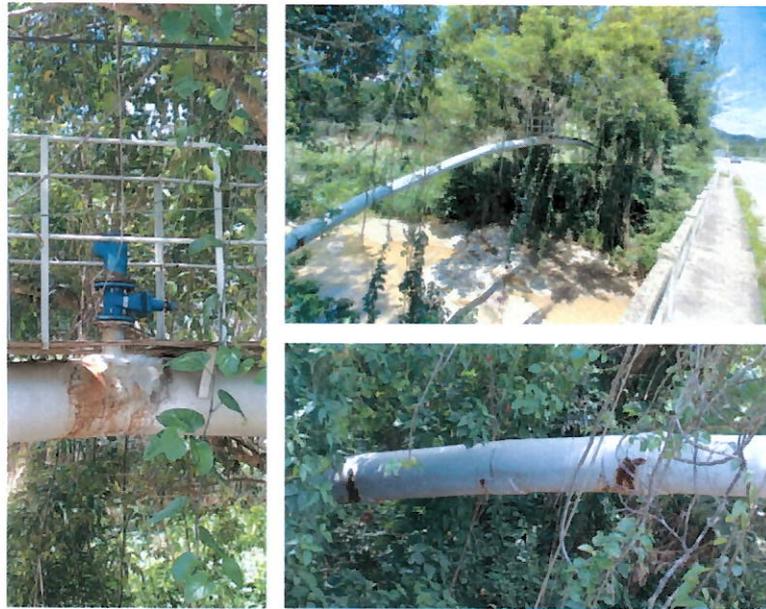
A adução realizada por tubulação de DN 400 mm possui uma redução para DN 300 mm em arco de aproximadamente 35m com uma válvula ventosa ao centro, nestas coordenadas geográficas (-22.388921, -43.681921), nota-se pontos com corrosão neste arco.

**Arco com válvula na Adução**

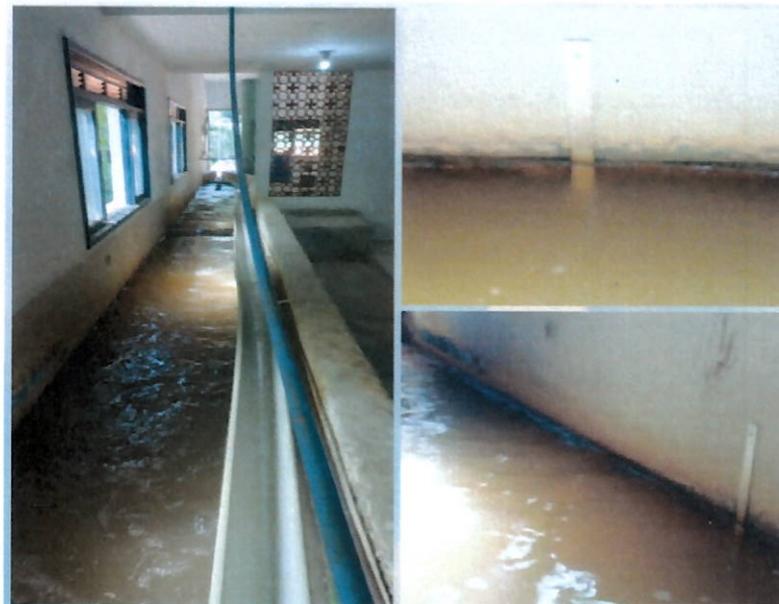
A leitura de vazão na chegada de água da ETA de Vassouras é realizada por meio de um vertedouro retangular de tomada de água. Na condição de escoamento livre, a vazão é obtida mediante a leitura da altura da lâmina d'água por uma régua graduada.

**Vertedouro Retangular**

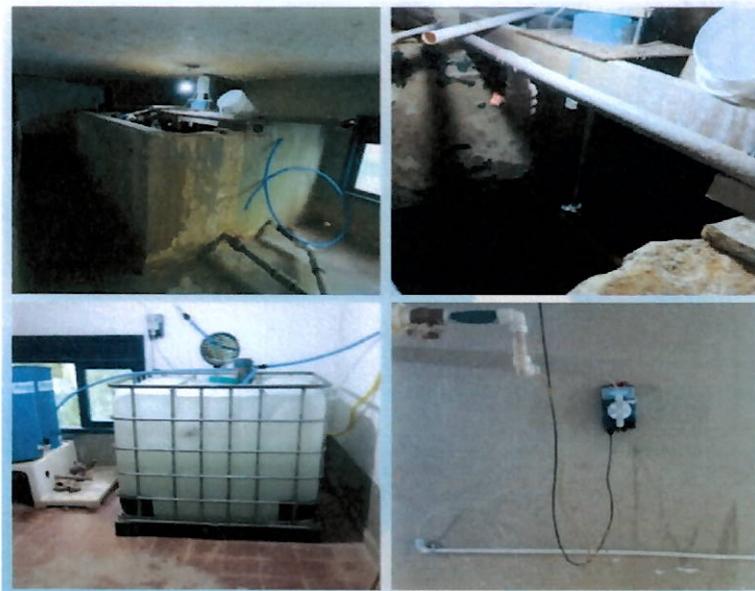
O coagulante utilizado é o PAC – Policloreto de Alumínio com dosagem de 0,268 L/min., juntamente a um Polímero coagulante, com concentração a 0,1% e aplicado a dosagem de 0,320 L/min., com ocorrência de baixa de Ph utiliza-se a Barrilha para ajuste. Produtos químicos dosados por bomba peristáltica e aplicados no final do canal.

Os tanques de produtos químicos necessitam de reformas e construção de diques de contenção em caso de vazamentos acidentais assim como existe no reservatório principal de PAC que bombeia o produto para o 3º piso da ETA.

Tanques de químicos

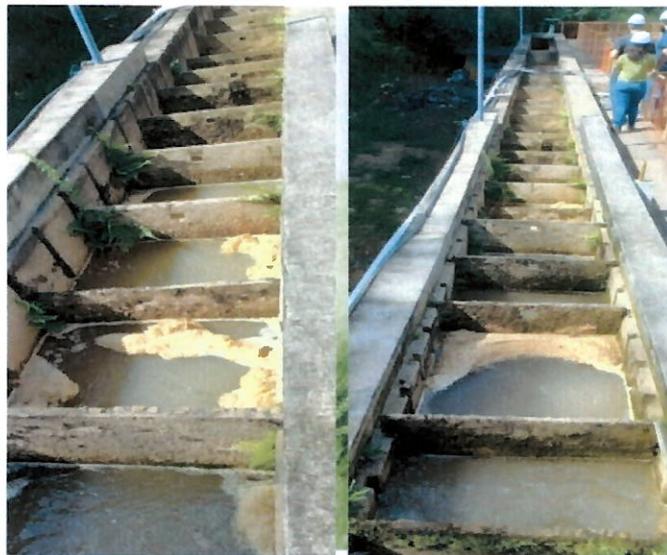
O Floculador da ETA Vassouras é do tipo hidráulico, de fluxo horizontal, não mecanizado e possui uma câmara.

As chicanas são constituídas por placas de concreto para reduzir a velocidade de escoamento facilitando a formação dos flocos, no momento da fiscalização o floculador encontrava-se em funcionamento do processo, porém com sujidade elevada e considerando também a necessidade de instalação de guarda-corpo na parte interior do floculador, para segurança dos operadores e de qualquer indivíduo que venha a caminhar pelas passarelas que permitem a visualização das etapas de tratamento.

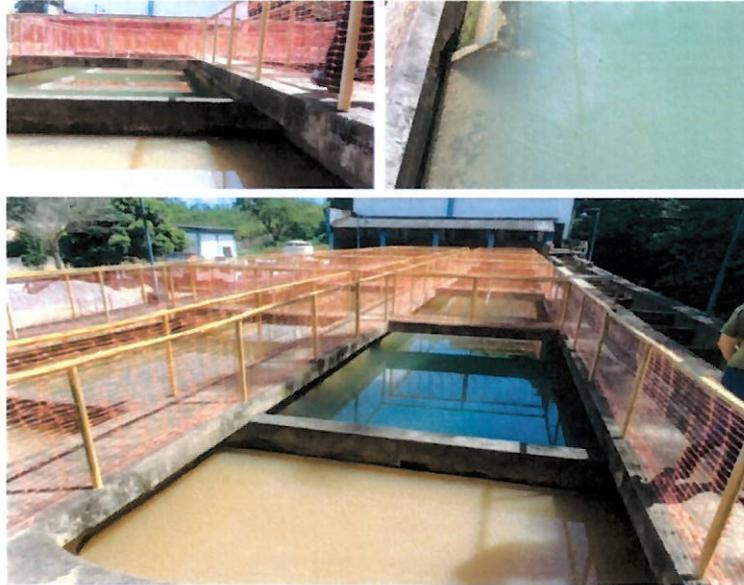
O sistema de decantação utilizado na ETA Vassouras é o de fluxo horizontal. Este método é comumente utilizado em Estações convencionais e visa aproveitar o comprimento do tanque para decantar o máximo de conjunto de partículas durante o tempo que a água leva para atravessar a câmara. No fundo deste decantador o lodo precipitado acumula.

As paredes dos decantadores encontravam-se com elevado grau de lodo aprisionado, devendo ser limpo com maior frequência, foi informado que são limpos a cada 30 dias, não foi constatado vazamentos.

**Decantador**

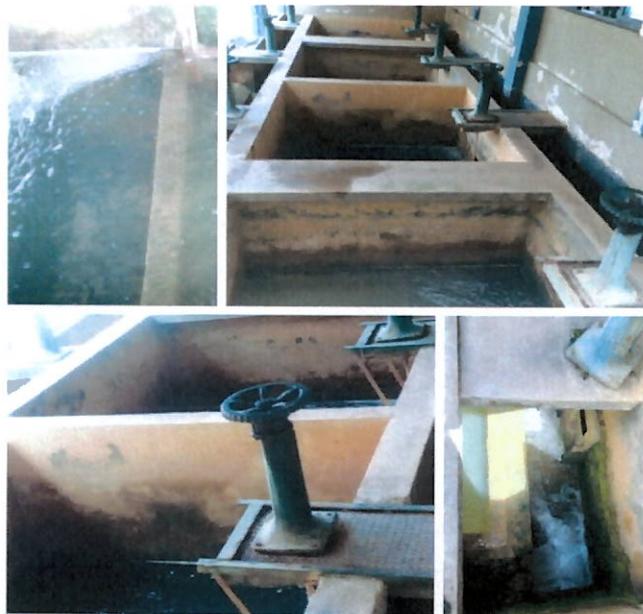
Os filtros encontravam-se com demasiada crosta de lodo em suas paredes, presença de espuma na superfície e falta de guarda-corpo o que compromete e possibilita quedas, pois existem registros operacionais no local.

Acima do prédio da ETA existe um reservatório destinado a lavagem dos filtros com capacidade de 100 m<sup>3</sup> o volume destinado à limpeza não foi informado, na visualização do filtro não existia carreamento do leito filtrante.

Filtros

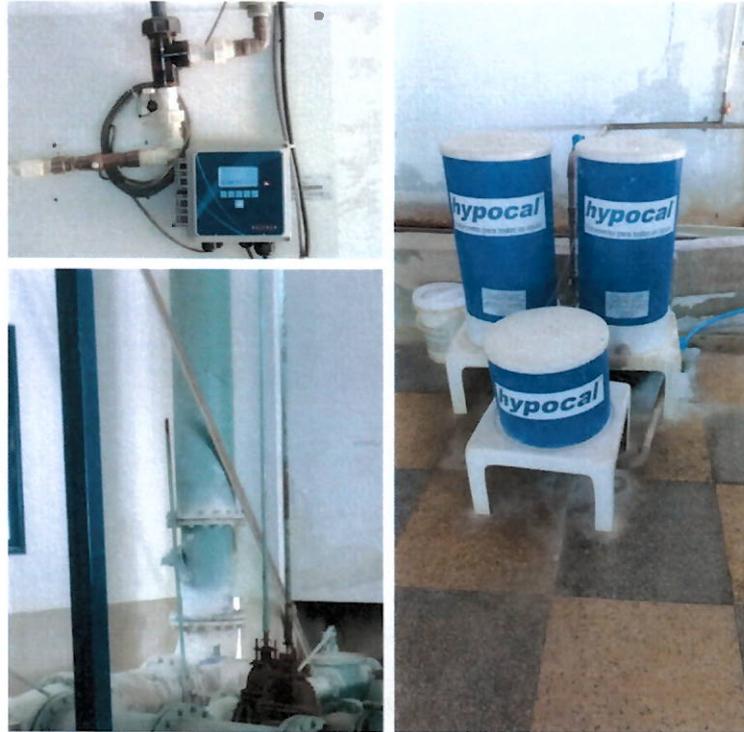
Na ETA Vassouras o processo de desinfecção é feito com a utilização de Hipoclorito de Sódio em pastilhas. O módulo atua com a força da gravidade realizando contato da água com as pastilhas de hipoclorito, já a dosagem do produto é realizada por uma bomba peristáltica em uma cisterna de 100 m<sup>3</sup> abaixo da ETA Vassouras onde entra em contato com a água já filtrada, o método de condução do Hipoclorito de Sódio até a cisterna de

contato deve ser melhorado para coibir vazamentos que podem promover corrosões nas instalações.

Desinfecção

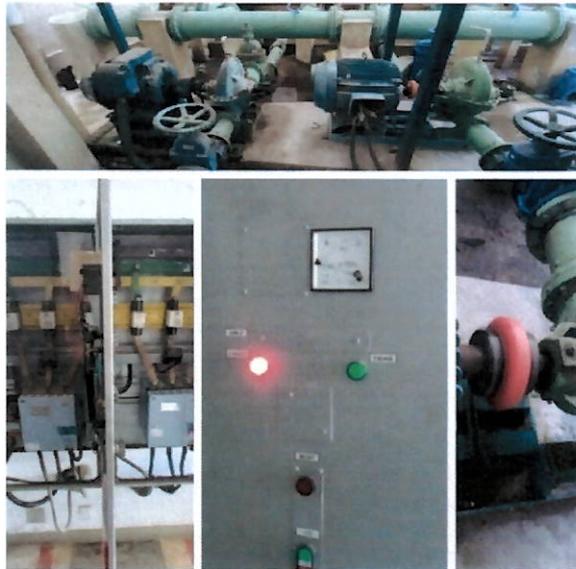
O recalque da ETA Vassouras é realizado por dois conjuntos motobomba (1 + 1), com potência de 150 cv. Conjuntos ligados por painel elétrico com utilização de partida por soft-starts, não possuía placas de risco de choque elétrico nos painéis, notado que um dos conjunto motobomba de recalque de água tratada faltava proteção no acoplamento “parte giratória” entre motor e bomba, equipamentos em condições favoráveis para realização de manutenção, constatado que não há macromedidores neste recalque.

**Bombas ETA, Painéis elétricos, Acoplamento**

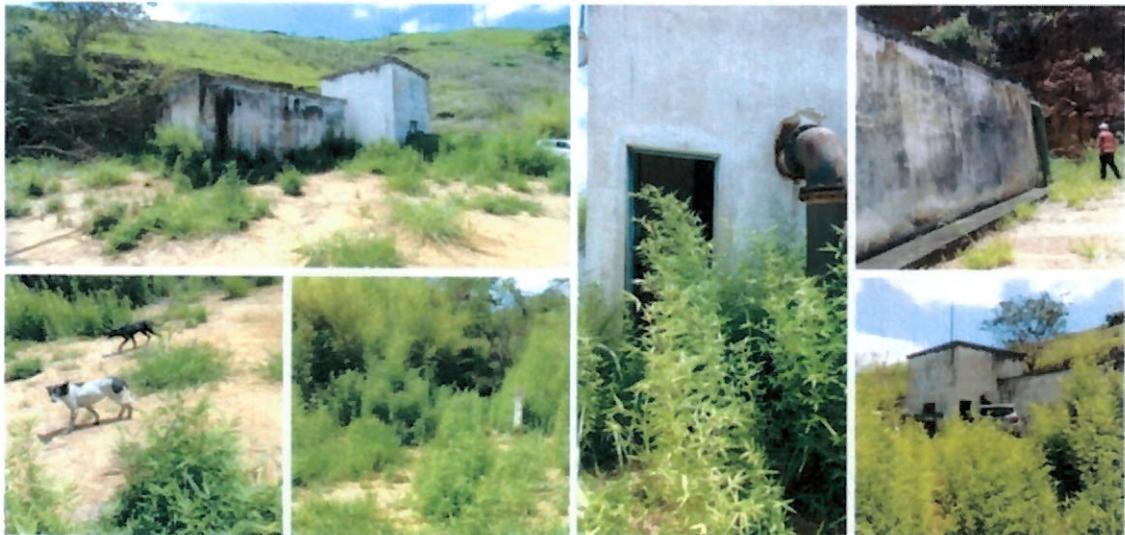
O Reservatório destinado a distribuição de água para cidade de Vassouras tem a capacidade de 1000 m<sup>3</sup> de água, não possui medidor de nível. Em fiscalização no local encontramos animais soltos, falta de cercas, muros e portões com propósito de coibir possíveis entrada de pessoas não autorizadas e animais.

**Reservatório principal**

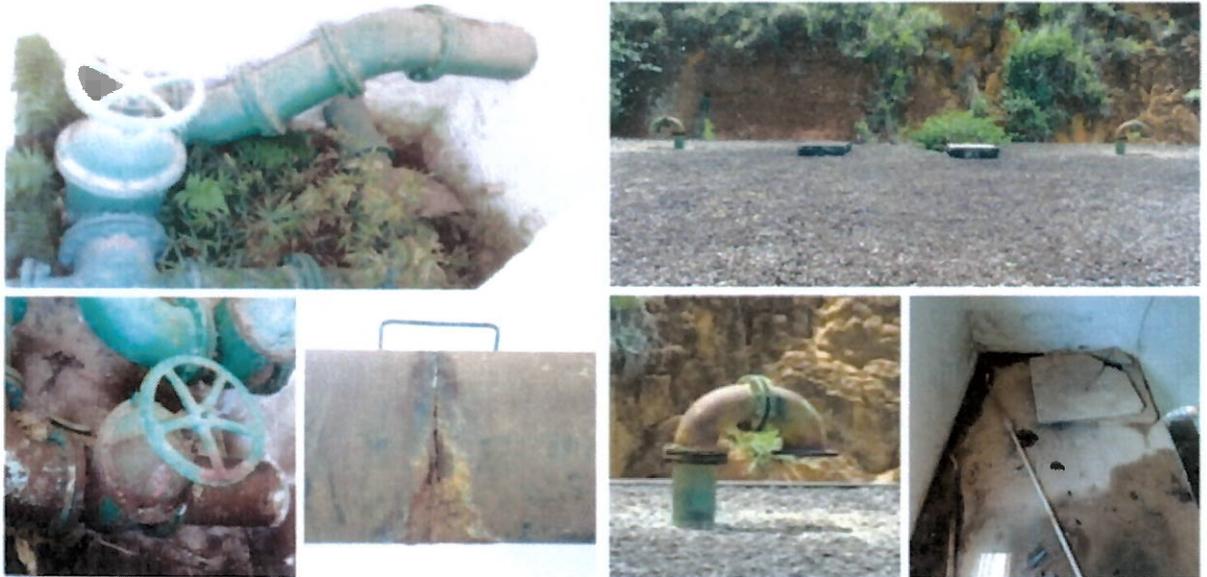
Elevada vegetação ao redor do reservatório, com diversos pontos de descascamentos em suas paredes, tampa de acesso danificada, algumas partes das tubulações com presença de oxidação, possui dois respiros, não verificado a existência de telas de proteção nos mesmos, por falta de acesso na parte de cima do reservatório.

Tubulações e respiradouro do reservatório / Tampa avariada

- h) Necessidade de reformas e limpeza no reservatório distribuidor principal;

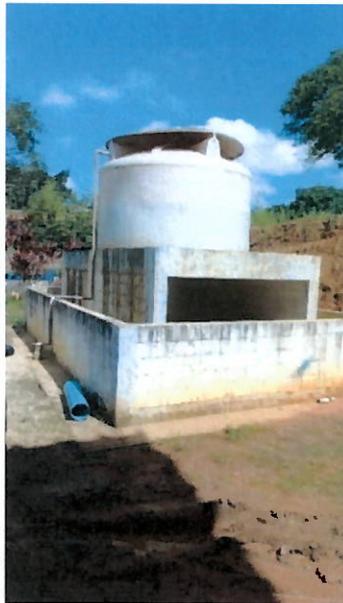
**Reservatório de PAC**

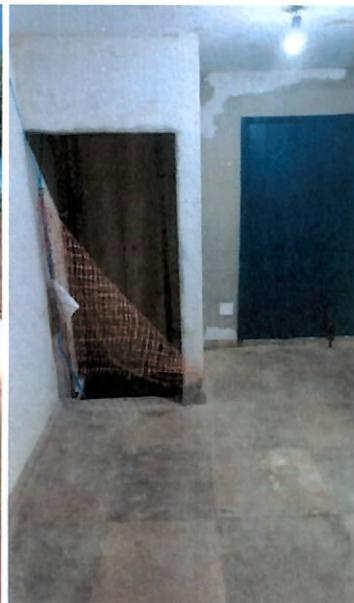
**Elevador de Carga Inoperante**

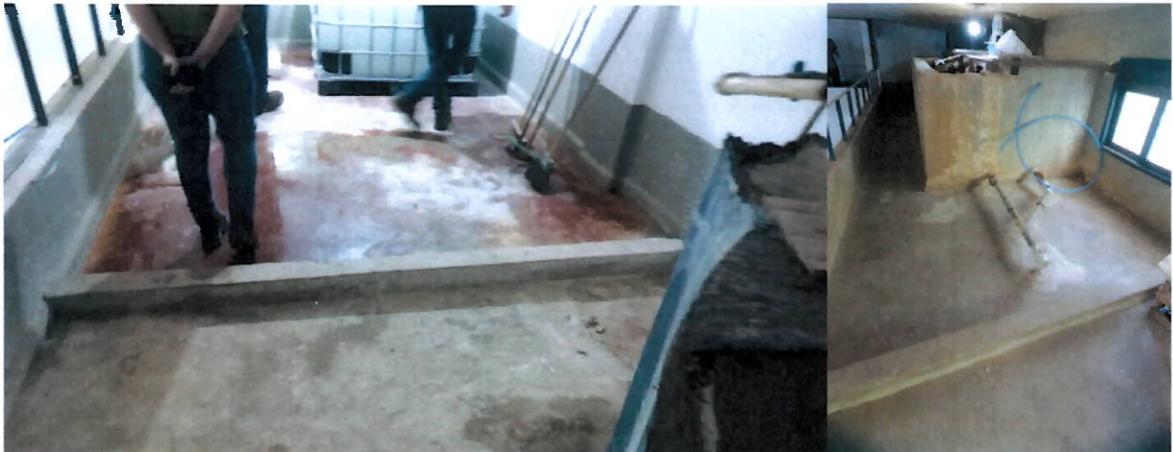
**Falta de Dique segurança**

filtros, também necessário instalação de Diques de contenção para produtos químicos. Estes atos garantem o resultado do tratamento e a segurança. Não comprometendo as condições normais de abastecimento do sistema.

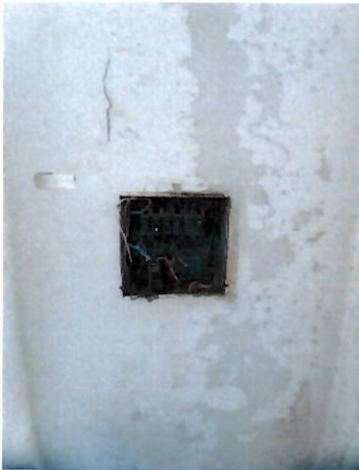
**Caixa de disjuntores aberta**

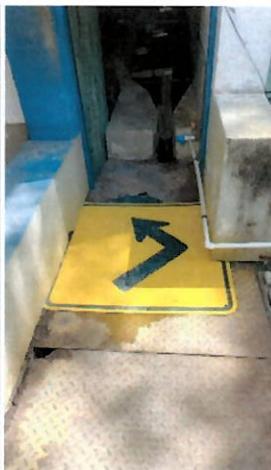
**Improvisos**

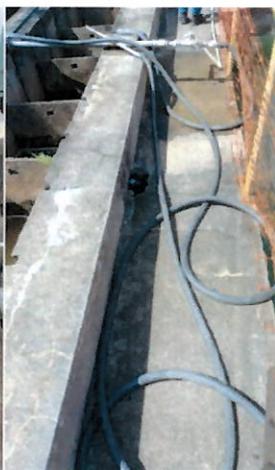
**Obstáculos**

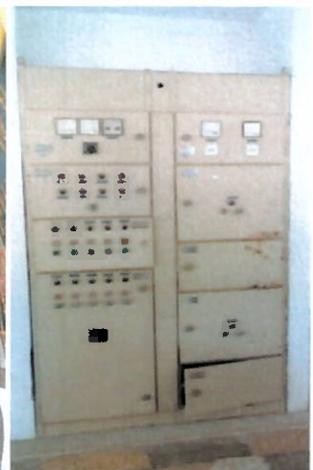
**Painel antigo**

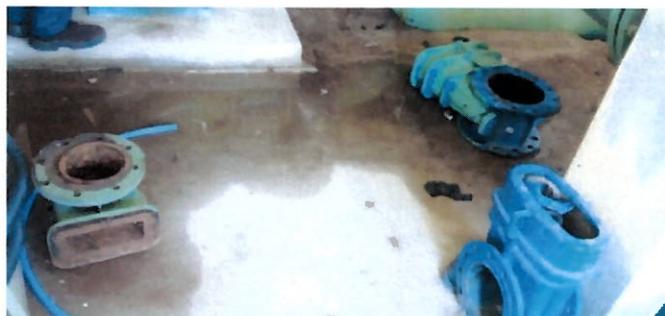
**Pecas hidráulicas espalhadas**
