RELATÓRIO DE FISCALIZAÇÃO

AGENERSA/CASAN Nº 98/2022

Estação de Tratamento de Água Andrade Pinto

Vassouras / RJ

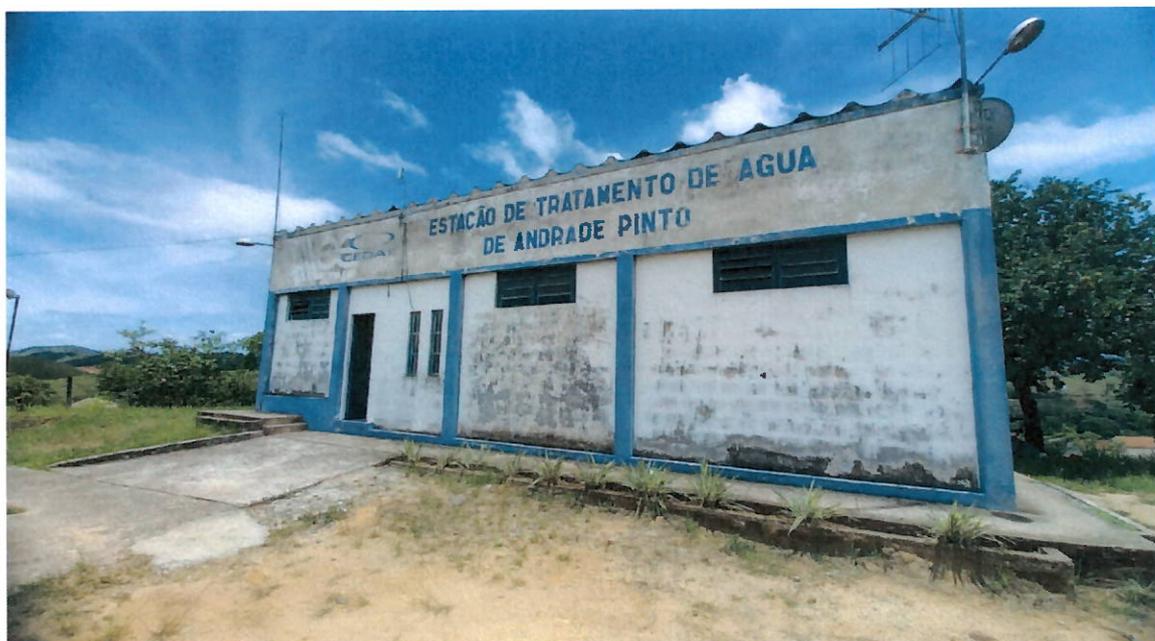
Vista frontal ETA de Andrade Pinto

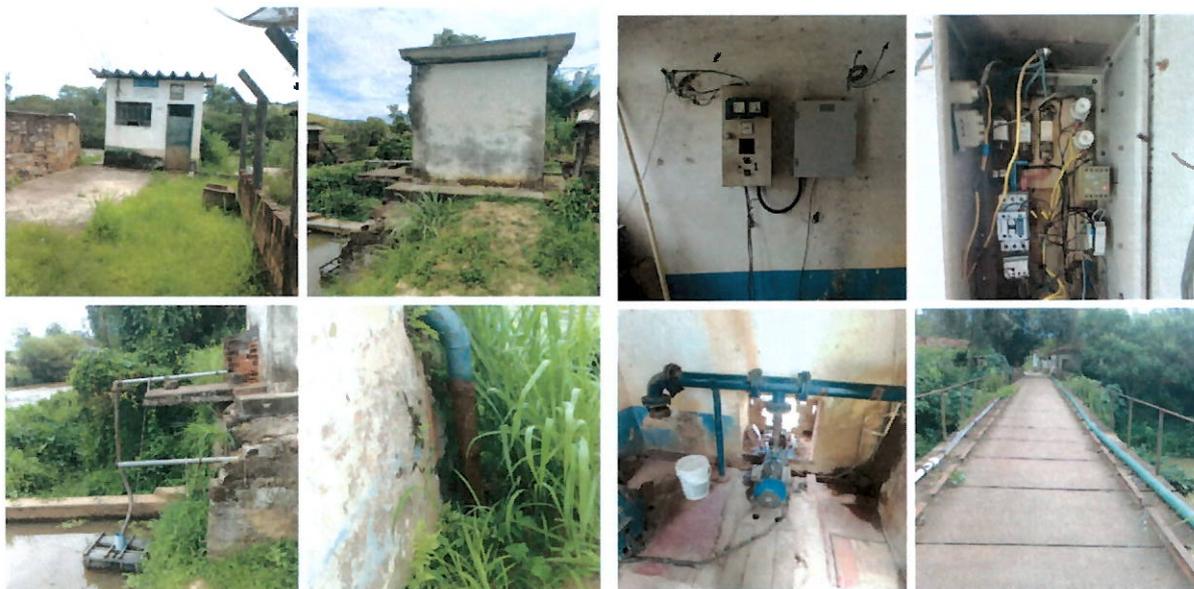
A captação é feita no Rio Paraíba do sul aproximadamente a 480 m da ETA é recalçada por somente um conjunto motobomba com potência de 15cv, vazão de aproximadamente 10m³/h, sua sucção realizada por mangote flexível posicionada em barragem de concreto que regula a vazão do manancial naquele ponto. Bombeada através de tubulação adutora de 100 mm com válvulas posicionadas no início da adução, até uma passagem de nível, logo após é reduzida para 85 mm até chegar a ETA.

Não possui macromedidores e sua placa de identificação com menção a antiga concessionária. Infraestrutura precária e necessitando de reformas.

Captação + Adução

- Identificar a ETA e CAPTAÇÃO.
- Necessário instalação de mais um conjunto motobomba na Captação,
- Melhorar as condições de operação eliminando os riscos de acidente na ETA colocando guarda corpos nos acessos e passarelas e aumentando a largura das passarelas de acordo com as regras da NR pertinente.
- Instalar macromedidores na entrada e saída da ETA.

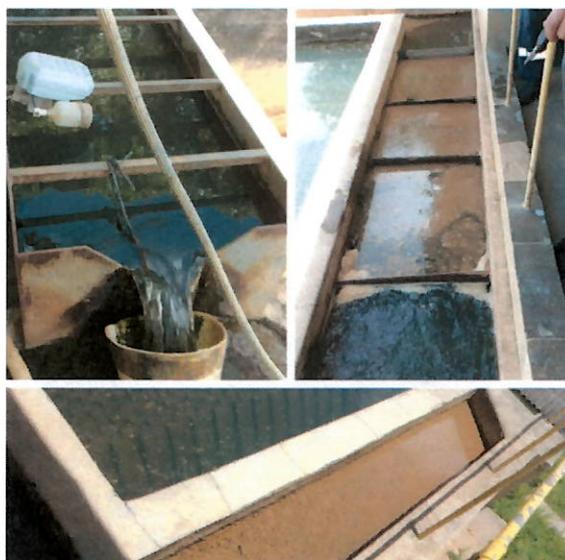
A água bruta chega à ETA em uma caixa tranquilizadora e passa por um vertedouro em V que serve de medidor de vazão, a vazão nominal encontrava-se em 2,77 l/s neste mesmo ponto é dosado o sulfato de alumínio, no ato da fiscalização a dosagem era de 3,5ml/m com solução a 4%, seguindo para a próxima etapa, o floculador é do tipo hidráulico com gradiente de velocidade formado por chicanas de placas de madeira em condições favoráveis de trabalho.

Entrada de água + Floculador

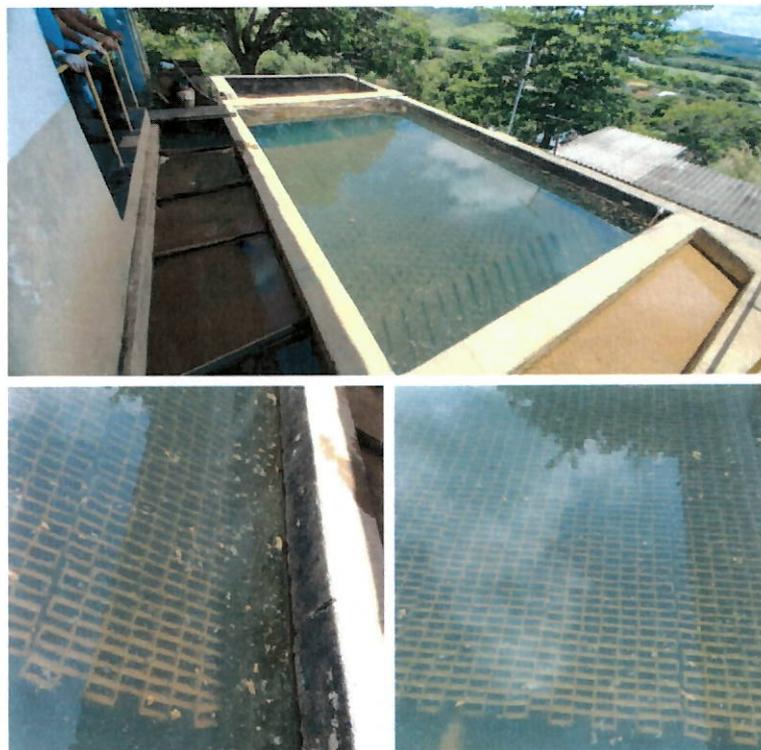
O decantador é de fluxo vertical ascendente, a água após passar pelo floculador entra pelo fundo do decantador e sobe passando por lamelas na parte superior do tanque que verte em calha seguindo para o filtro.

Onde o lodo é cumulado no seu fundo e são feitas descargas periódicas de acordo com as condições da água bruta.

Decantador

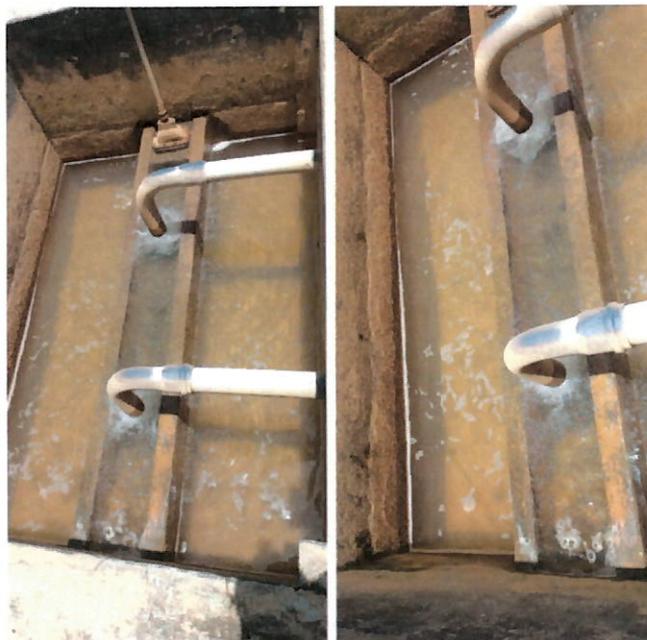
Após passar pelo decantador a água segue através da calha e tubos para um único filtro onde o lodo remanescente que estava presente é retido em elementos de areia e pedregulhos, a retrolavagem é realizada diariamente com um conjunto motobomba de 7,5 cv, com água do reservatório principal, essa retrolavagem é realizada por 15 minutos ou até que a operação considere necessário.

Filtro

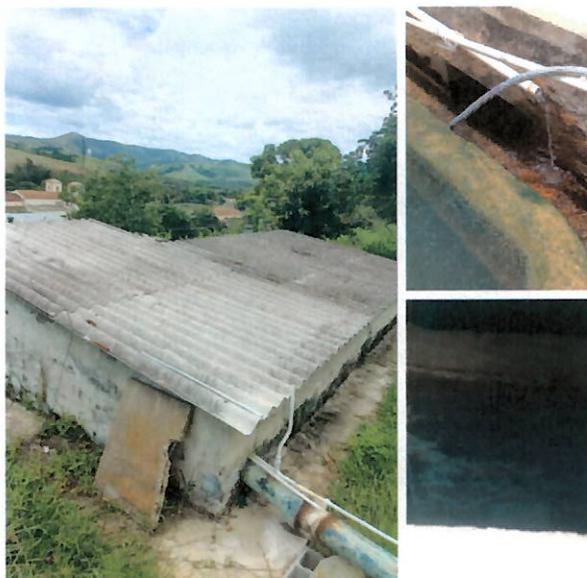
A desinfecção é feita através da adição de hipoclorito de cálcio (CaClO_2). Dosado na entrada do filtro, (no ato da fiscalização trabalhando de 1,5 a 2 PPM) que promove o contato e arrasto ao reservatório com capacidade de 20 m³, de onde por gravidade abastece o sistema de distribuição do distrito.

Desinfecção + Reservatório

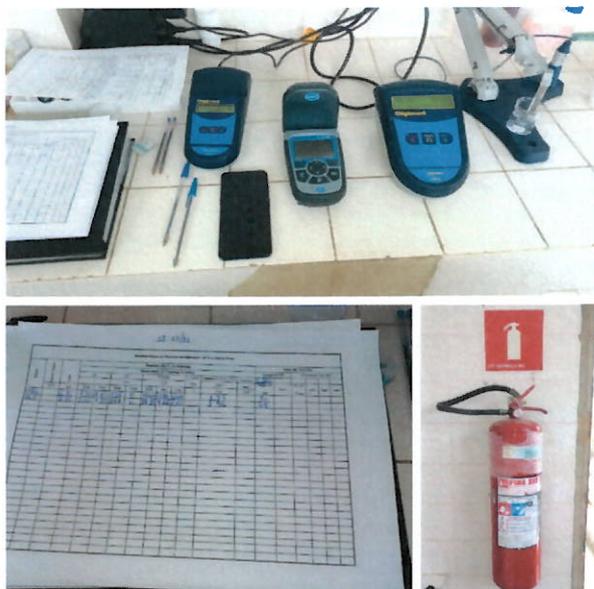
A cada duas horas são realizadas as análises de Ph, cloro, turbidez e cor com amostras de água bruta, tratada, dos filtros e do decantador.

Nesta mesma sala encontra-se um extintor de incêndio classe C.

Laboratório

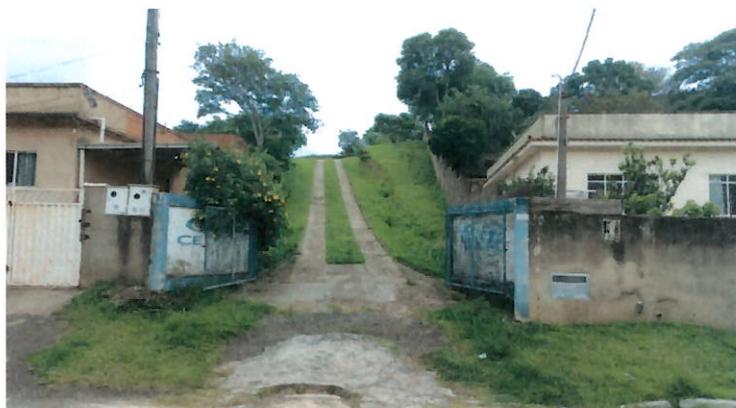
Encontra-se em boas condições. Porém íngreme que pode dificultar o acesso para viaturas de grande porte.

Acesso a Estação

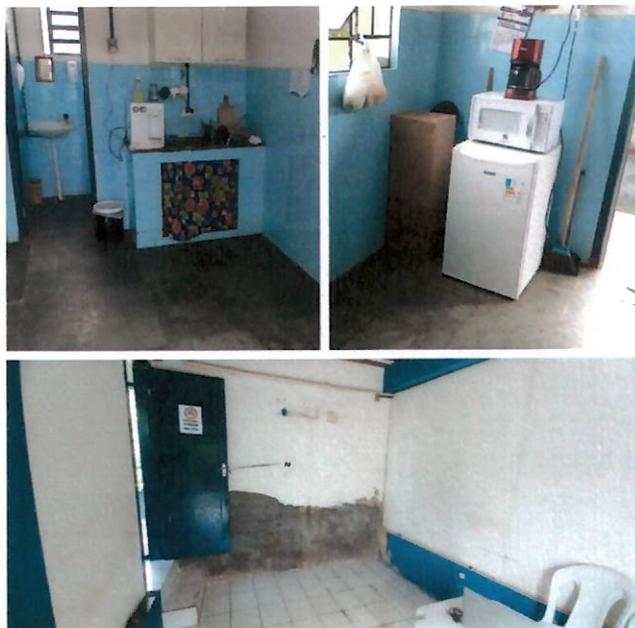
A ETA conta com sala, copa e banheiro para o operador.

Sala Operador

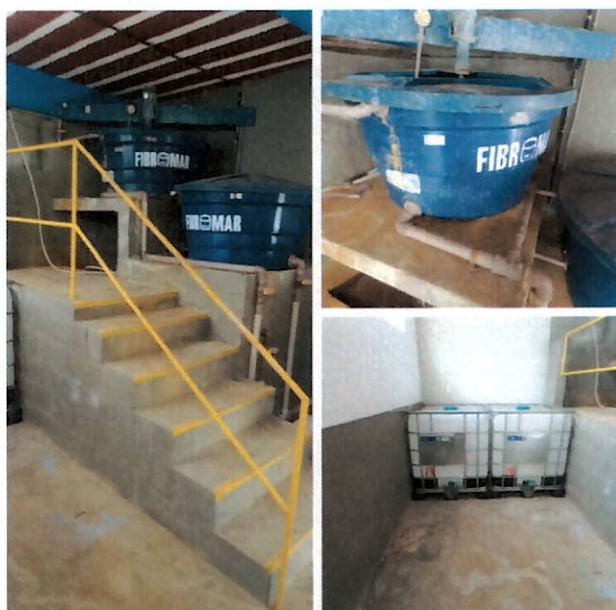
Os produtos químicos são armazenados em reservatório de poliuretano (caixas d'água) sem contenção, alguns IBC's estão disponíveis no local e foi informado que irão substituir as caixas d' água na função de armazenagem dos produtos químicos.

Sala de Química

- e) Providenciar local para retenção do lodo das descargas do decantador e da lavagem dos filtros para que seja dada destinação conforme regulamentação pertinente.
- f) Colocar diques de contenções nos reservatórios de produtos químicos.
- g) Construir cerca ou outro tipo de proteção para impedir a entrada de pessoas e animais na área da ETA.
- h) Limpar e recuperar as estruturas da ETA, CAPTAÇÃO e das tubulações e recuperar infraestrutura destas partes.
- i) Melhorias para sanar possíveis entradas de animais no reservatório através das frestas, garantir estanqueidade do reservatório para infiltrações externas ou internas.

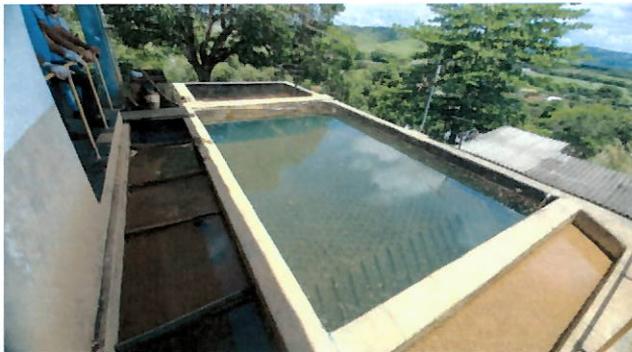
- a) Não Há identificação na ETA e na CAPTAÇÃO placa da antiga concessionária.
- b) Somente um conjunto motobomba na captação, o uso em demasia promove desgastes mais rapidamente e na quebra o sistema fica parado "inoperante". (vide figura 2.1).
- c) A operação de ETA envolve muito risco, pois os acessos aos locais para verificação visual das etapas do tratamento são desprovidos de guarda-corpo e as passarelas são de largura reduzida sendo difícil até para obter fotografias.

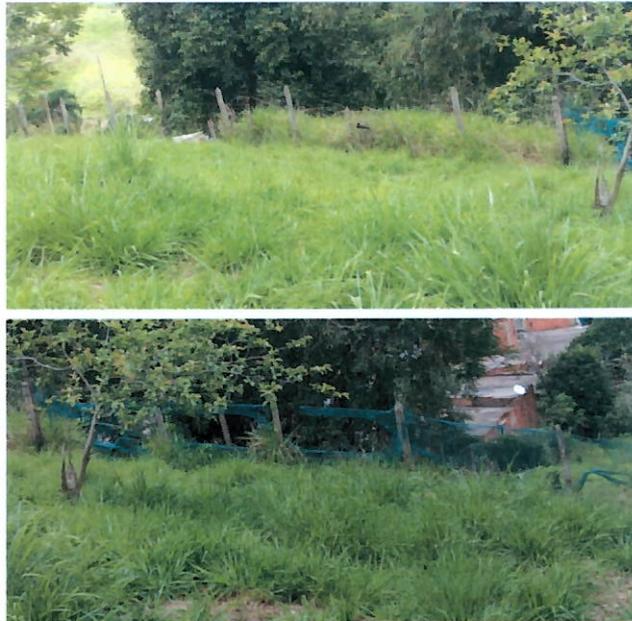
- d) Não há macromedição nem na entrada de água bruta nem na saída de água tratada.
- e) Não há retenção ou qualquer tipo de tratamento para o lodo da ETA que é lançado diretamente no esgoto pluvial.
- f) Reservatórios de produtos químicos falta diques ou bacias de contenção para eventuais vazamentos. (vide figura 10).
- g) Cercas feitas de arame farpado que possibilita o acesso de pessoas e animais às instalações da ETA.

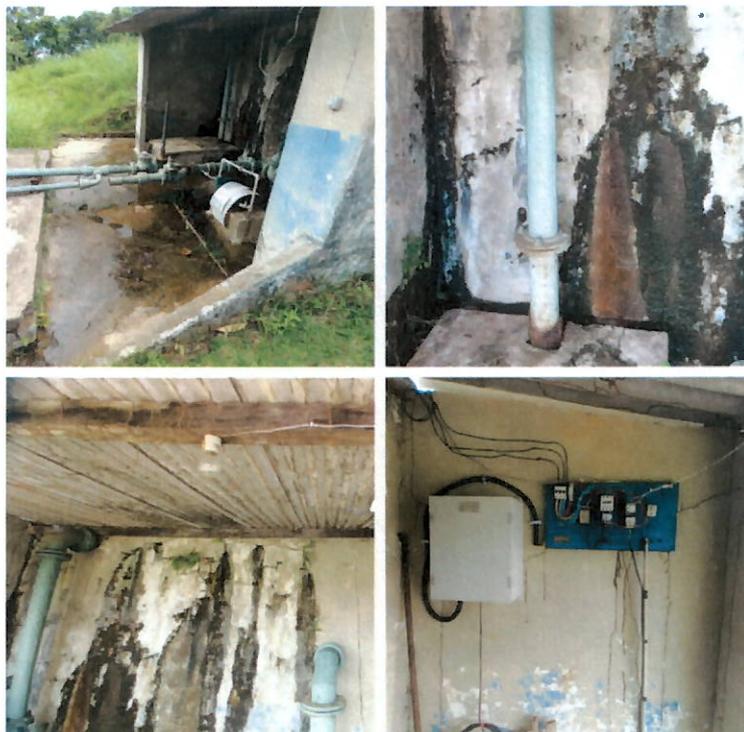
- h) Estrutura da ETA em condições de conservação e manutenção debilitadas, paredes, vegetação elevada, paredes com descascamento do revestimento, Piso da casa de bombas de retrolavagem com limo e perigo de escorregamento e cobertura danificada.

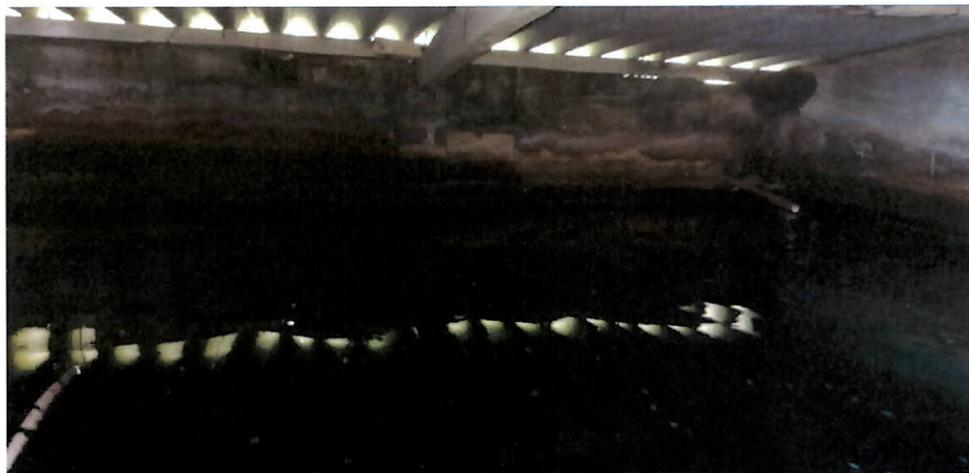
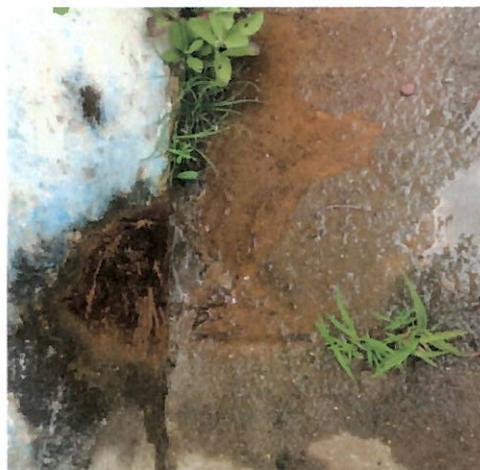
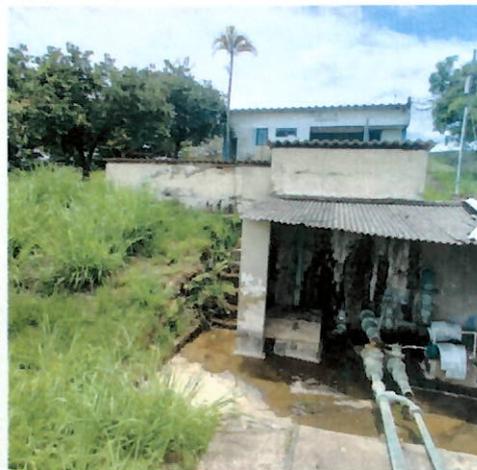
- i) Estrutura do reservatório com sinais de vazamento, cobertura feita com telhas de amianto que deixa frestas e possibilita a entrada de animais de pequeno porte, comprometimento as paredes do reservatório, encontra-se com elevada vegetação e em contato direto ao solo que possibilita infiltrações.
