# RELATÓRIO DE FISCALIZAÇÃO

## AGENERSA/CASAN Nº 102/2022

### Estação de Tratamento de Esgoto Seropédica

**Seropédica/RJ**

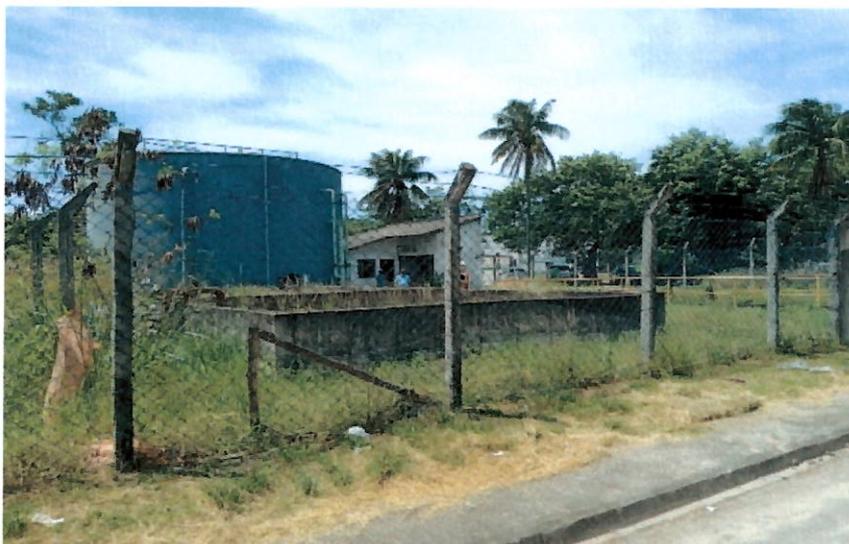
Entrada da Unidade sem identificação

- Não foi verificada placa de identificação da ETE;
- Não foram verificados os Relatórios de monitoramento de esgoto bruto e tratado para aferição do nível de eficiência da ETE; se está de acordo com a Legislação em vigor;
- Não verificamos a existência de kit de emergência apropriado para ocorrências operacionais;
- Não há plano de contingência;

- a) Informar qual o volume de lodo retirado mensalmente do Sistema UASB;
- b) Providenciar placa de identificação para a Unidade;

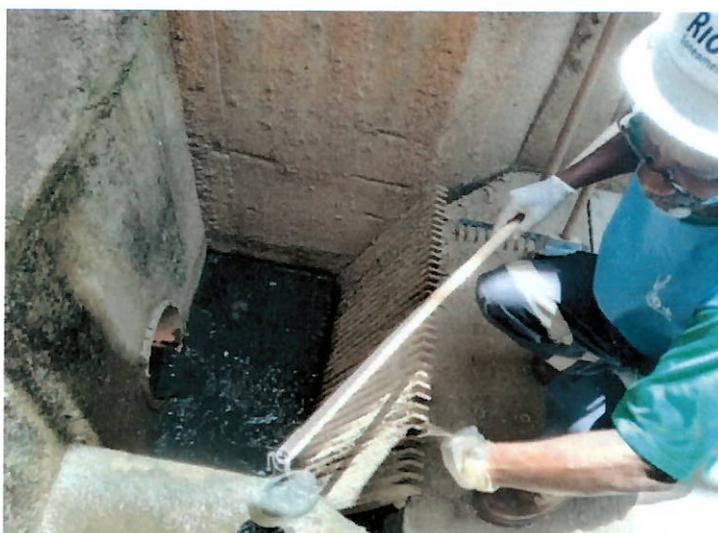
Poço que recebe o esgoto bruto na entrada da ETE não possui extravasor.  
Apresenta tubulação e gradeamento em bom estado de conservação

- Não encontramos anotações de Responsabilidade Técnica – ART;
- Não existe extravasor no poço de entrada da ETE;
- A ETE encontra-se cheia de vegetação crescida, precisando urgentemente de ser podada;

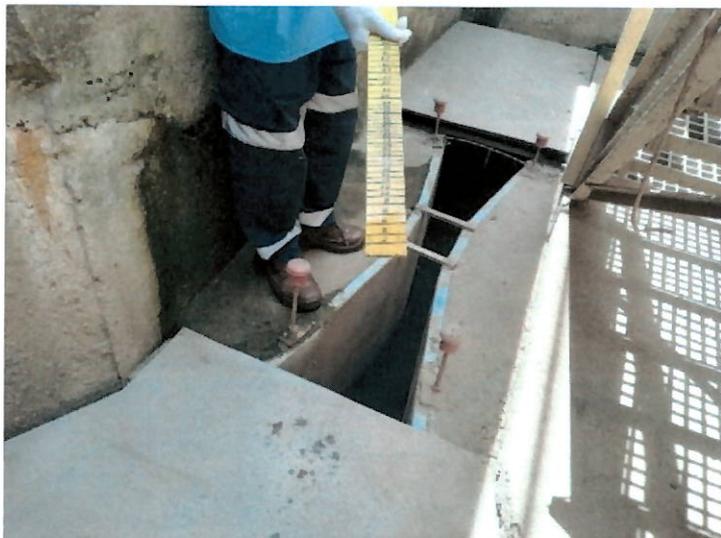
**Calha Parschall de entrada onde a medição da vazão é feita com régua graduada.**

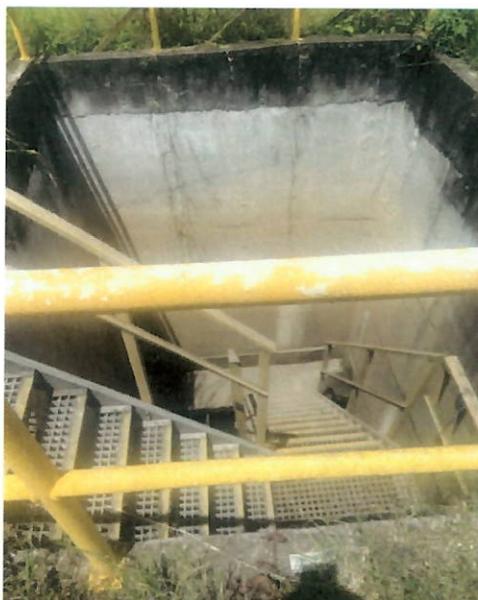
**Desarenador com chincanas**

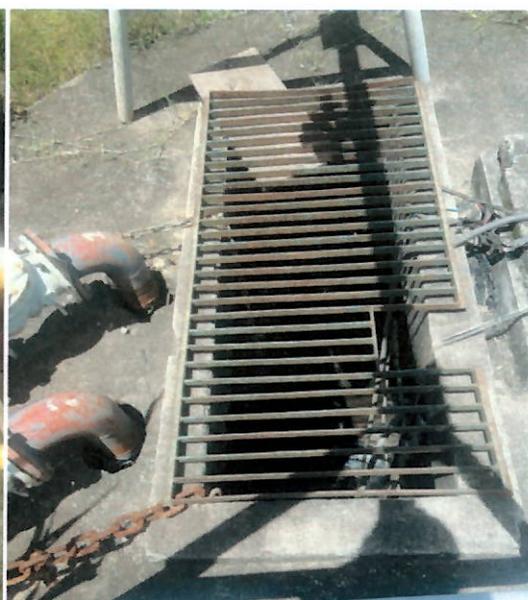
**Elevatória da ETE**  
(composta por duas bombas submersas com funcionamento automático)

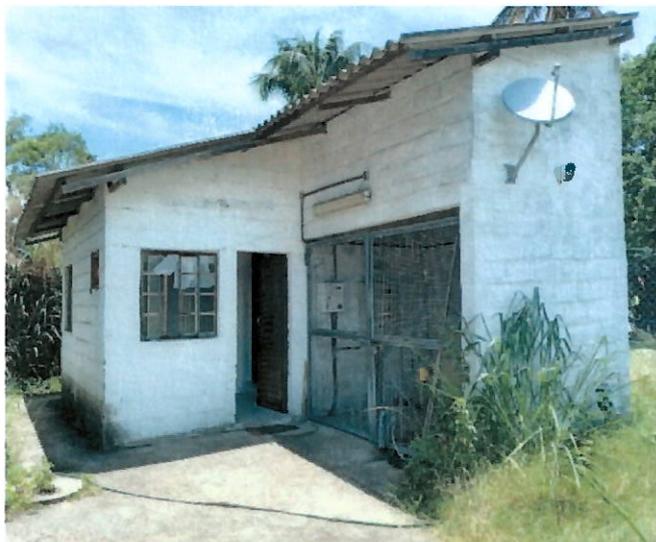
**Prédio Administrativo necessitando de reforma e pintura; com uma sala para os Paineis elétricos, uma sala de depositos para EPIs, sala dos Operadores e um banheiro.**

- Não existe Laboratório Operacional;
- Não existe Outorga de lançamento;
- Pontos de corrosão em partes metálicas da ETE;
- Prédio Administrativo precisa de reforma e pintura;

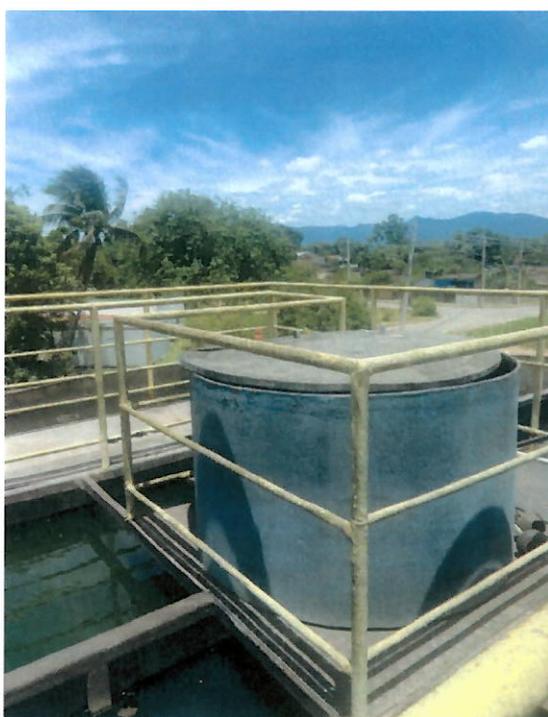
**Caixa de Distribuição e guarda-corpos de segurança em cima do Reator, apresentam pontos de corrosão**

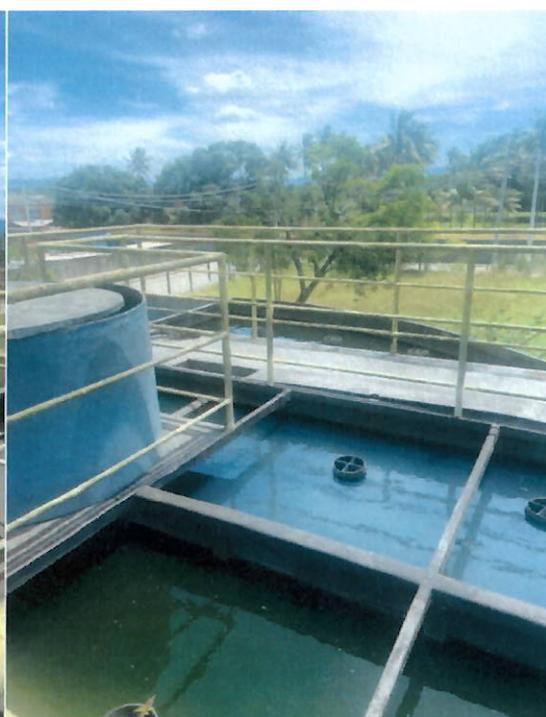
**Biofiltro Submerso funcionando perfeitamente**

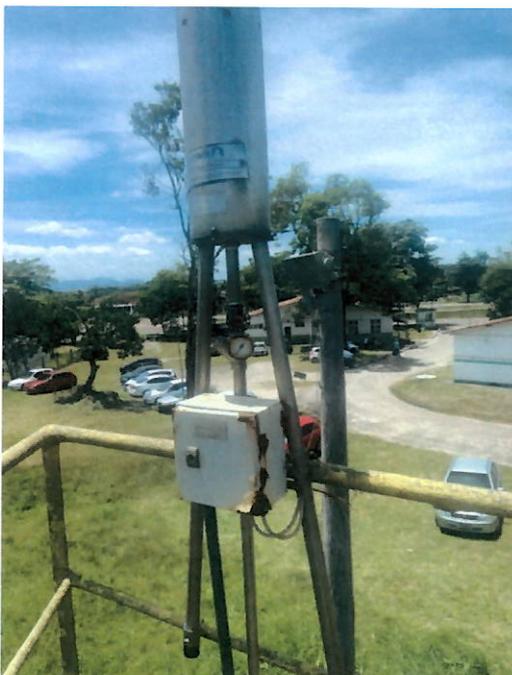
Após ser distribuído pelo seu fundo o esgoto segue uma trajetória ascendente, desde a sua parte mais baixa, até encontrar a Manta de Lodo, onde ocorre a mistura, a biodegradação e a digestão anaeróbia do conteúdo orgânico, tendo como subproduto a geração de gases metano, carbônico e sulfídrico. Ainda em escoamento ascendente, e através de passagens definidas pela estrutura dos dispositivos de coleta de gases, e de sedimentação esgoto alcança a zona de sedimentação, nesta fase o esgoto alcança uma velocidade ascensional adequada para ocorrer a sedimentação dos sólidos e flocos, os quais retornam para a zona de transição e de digestão. A parte líquida é recolhida com características de efluente clarificado; o gás produzido na fase de digestão é retido em uma zona superior de acumulação, onde após ser coletado é expelido para o exterior sem ser queimado automaticamente, pois o sistema de queimador de gases na parte de cima do UASB está com defeito.

**Sistema automático de queima de gases em cima do Reator (encontra-se com defeito)**

- Isolação da Ete feita por tela tipo alambrado, em material galvanizado, com fendas podendo passar animais doméstico;
- Queimador de gases encontra-se desativado;

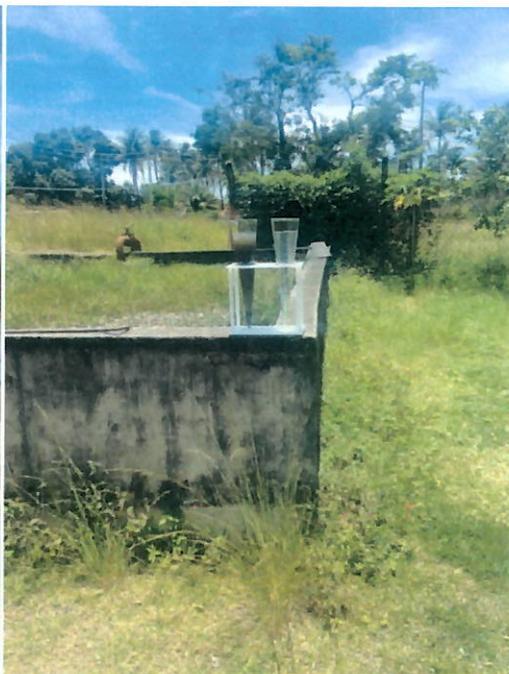
**Nos Cones Imhoff, a esquerda amostra de esgoto bruto, no da direita amostra do esgoto tratado com alto grau de clarificação, demonstrando uma boa eficiência do Sistema UASB.**

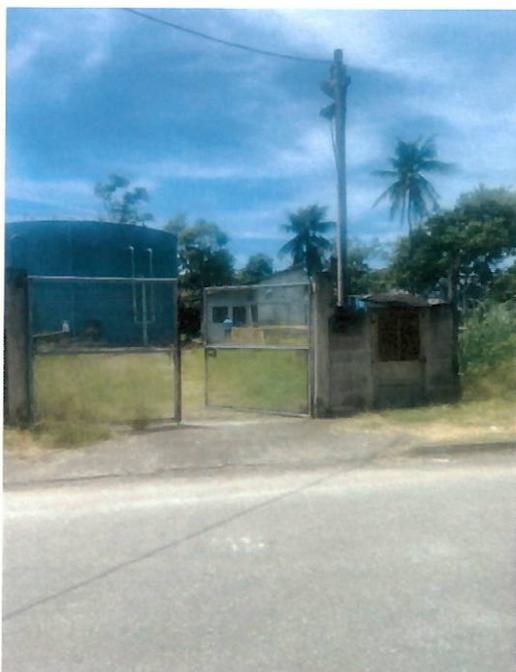
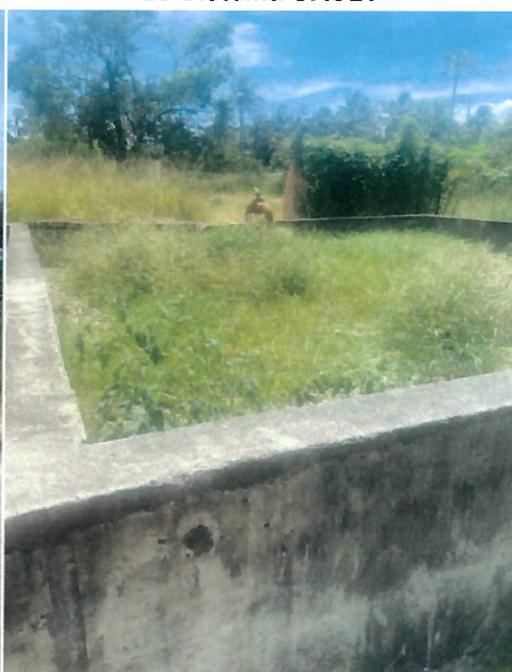
**Vegetação crescendo em todo o pátio da ETE e nos Leitões de Secagem.**

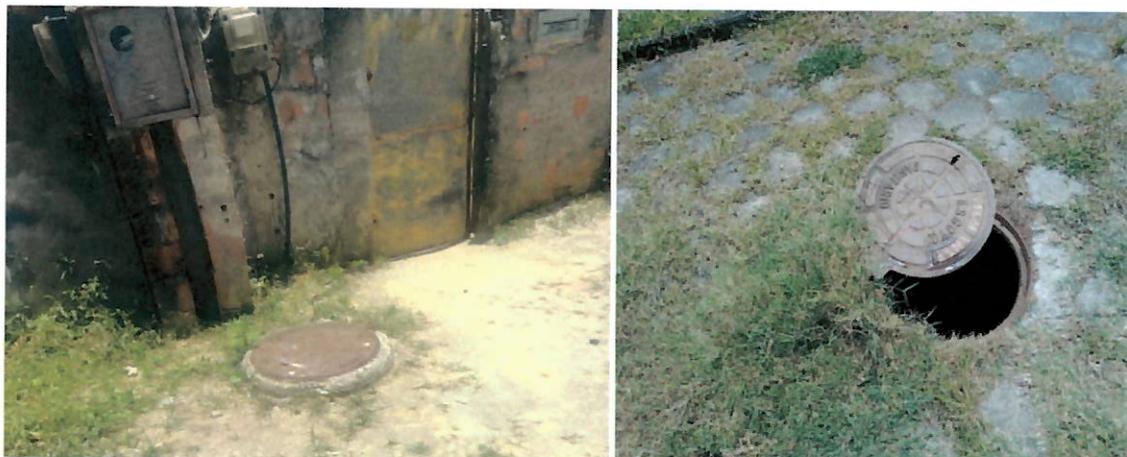
**Poço de Visita na entrada da ETE precisando de restauração.**

- Não encontramos cadastro técnico atualizado da Rede Coletora;
- Não existe escadas nos Poços de Visita (PVs);
- Não encontramos Registro das ocorrências operacionais na Rede Coletora;

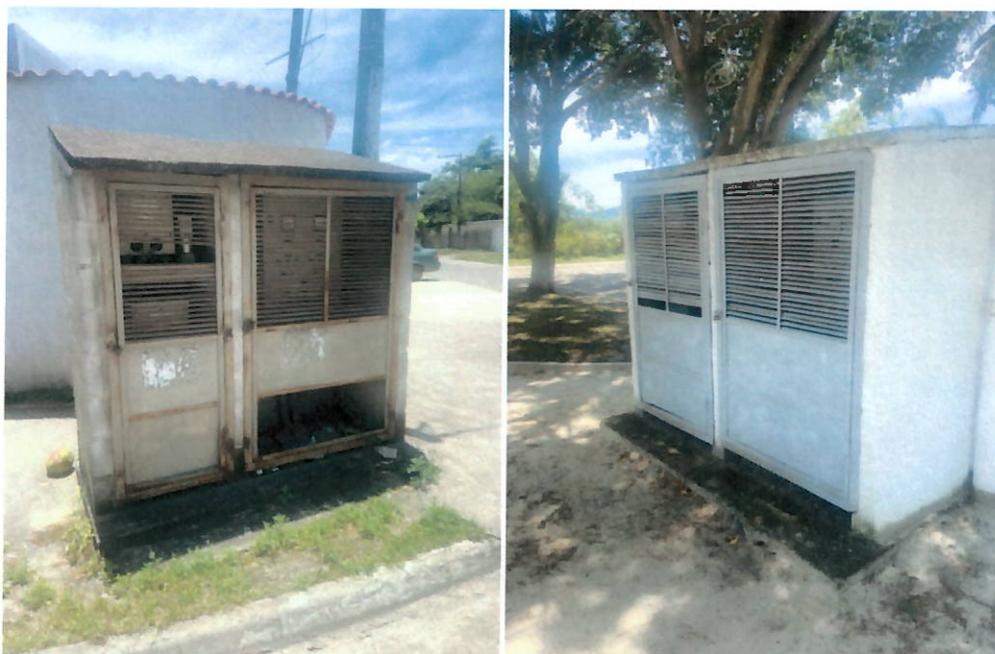
**Painéis Elétricos das duas Elevatórias da Rede Coletora encontram-se desativados e precisando de reforma**

- Não encontramos nenhuma ferramenta de trabalho (pás, enxada e etc.);
- As duas Elevatórias de esgoto da Rede Coletora encontra-se desativadas, com painéis em condições ruins;
