RELATÓRIO DE VISITA TÉCNICA AGENERSA/CASAN Nº 120/2023

Concessionária: ÁGUAS DO RIO

Local: Rua Oliveira Fausto nº 31, Botafogo, Rio de Janeiro

Data da visita: 07/10/2023

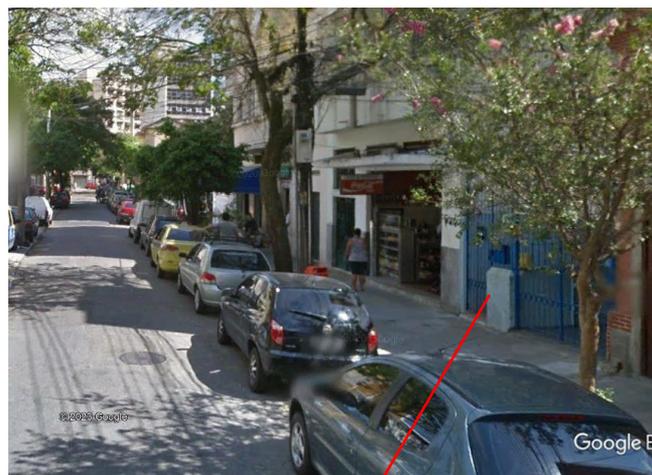
FOTO 1

Prédio de apartamento dos reclamantes

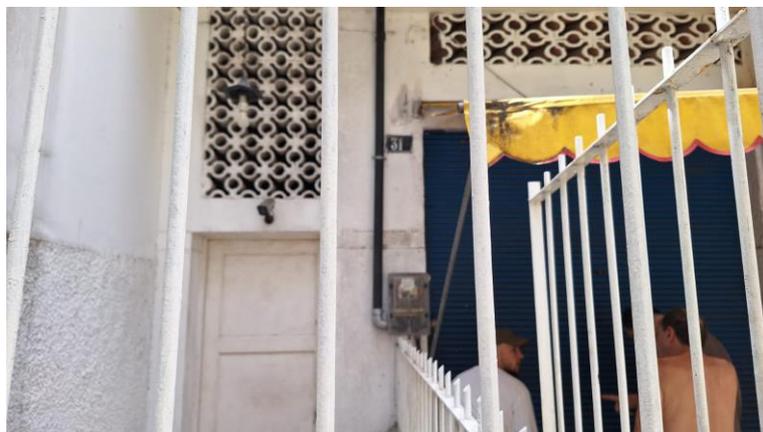
Prédio com 3 domicílios no HD

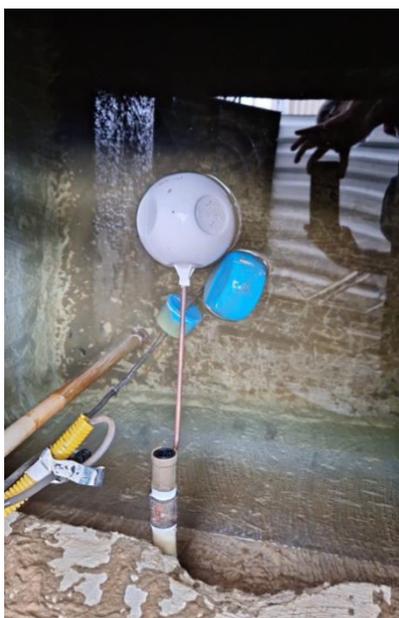
FOTO 2

Atualmente só um apartamento está habitado com inquilino, o 101. O 201, a proprietária mudou-se para a casa dos filhos quando o abastecimento foi interrompido pelo vazamento que ocorreu com a quebra da bóia da cisterna, a qual já foi trocada, com a colocação de uma nova, com vazão total, ou seja, uma bóia que suporta a pressão alta que ocorre no local.

Cisterna com bóia branca (mecânica) trocada após o vazamento. A bóia azul aciona a bomba para enchimento da caixa d'água superior. Válvula de bóia fechada resulta hidrômetro parado.

Encontramos no local um outro problema que sinalizamos aos representantes dos proprietários que estavam ausentes : - a bóia da caixa d'água superior precisa ser calibrada para este reservatório não encher demasiadamente e extravasar para o Ladrão.

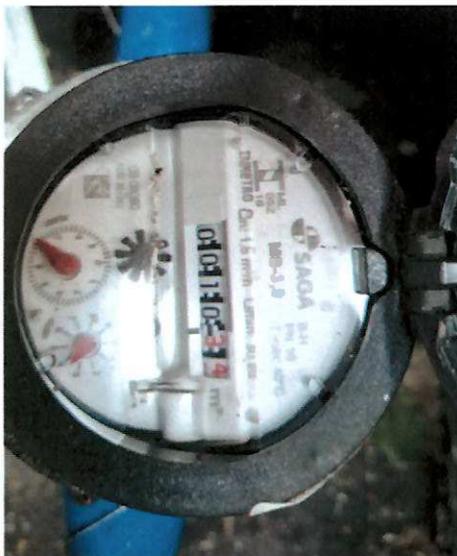
FOTO 3

HD novo, leitura 10 m³ (07/10/2023)

O fornecimento de água já está normalizado e o vazamento está sanado, como verificado pelo HD que encontrava-se parado caracterizando que não havia consumo com perda. Os consumidores aguardam revisão da conta por parte da Concessionária, pois foram surpreendidos com valores elevados devido ao vazamento.
