1 - RF CASAN N°: 136/2023	2 - Data da Fiscalização: 10 /05/2023	3 - Concessionária Fiscalizada: RIO + SANEAMENTO - Bloco 3
4 - Endereço da Fiscalização: Rua Caminho do Céu com Estr. do Monteiro	5 - Bairro(s): Campo Grande	6 - Município: Rio de Janeiro
7 - Objetivo da Fiscalização: Descrever e detalhar as condições operacionais da Estação Elevatória de Água Tratada Caminho do Céu, a cargo da Concessionária. A ação de fiscalização direta foi realizada por profissionais credenciados, visando determinar o grau de conformidade do sistema auditado.		
8 – Representes designados pela Concessionária: Elias Martins - Supervisor de Operações Ivan Souza Renato Maia Wellington Guimarães		
9 – Descrição do(s) fato(s) relevante(s) encontrado(s) na fiscalização: Conforme Relatório e documentação fotográfica em anexo.		
10 - Norma(s) Aplicável(eis): ABNT NBR 12214 12218		
11 - Determinação(ões) e recomendação(ões) à Concessionária: Conforme Relatório e documentação fotográfica em anexo.

15- DESCRIÇÃO DA ESTAÇÃO ELEVATÓRIA DE ÁGUA TRATADA (EEAT)

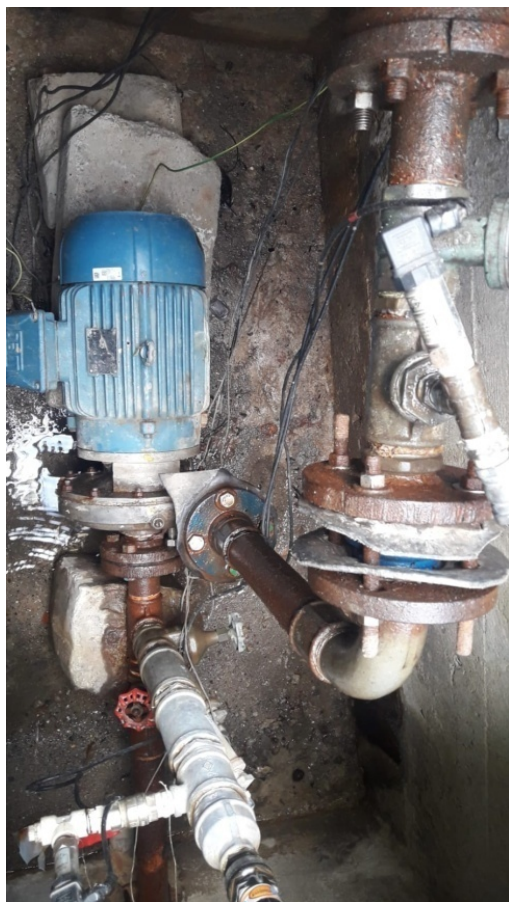
FOTO 1

Local

EEAT abastece uma comunidade, não tem sistema de drenagem.

A EEAT precisa de manutenção, como vimos nas fotografias, sejam de : limpeza, pintura, identificação, instalações elétricas A Rio + Saneamento informou que o setor de projeto está preparando remodelação das EEAT com inversor de frequência, telemetria e novos quadros de comando.
