# RELATÓRIO DE FISCALIZAÇÃO

## AGENERSA/CASAN Nº 157/2023

### Captação e Estações Elevatórias de Fazenda da Grama

**Rio Claro / RJ**

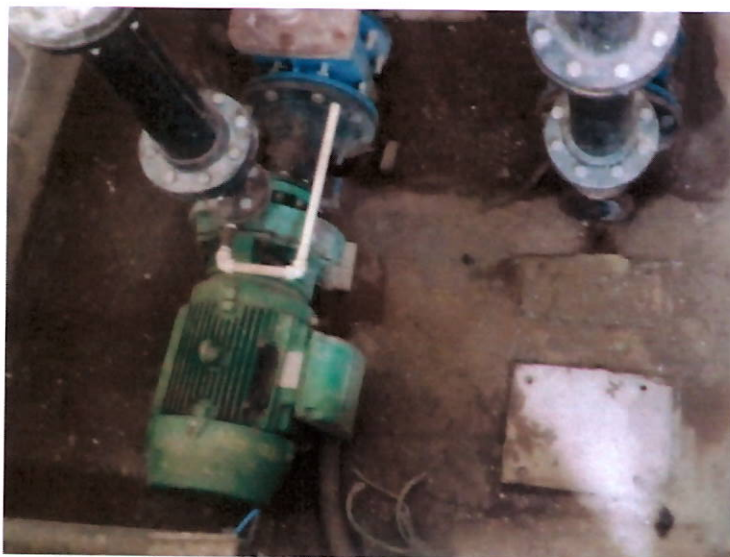
- a) Falta placa de identificação da unidade e da concessionária responsável.
- b) Falta placa com a numeração relativa ao endereço
- c) Faltam a eletrobomba e outros componentes para que a segunda bomba esteja disponível para entrar em funcionamento no caso da eletrobomba em uso sofra alguma pane.
- d) Falta de manômetro para verificação da pressão de recalque na adutora.

Eletrobomba reserva não montada

- a) Providenciar colocação de placa de identificação da unidade com as devidas recomendações de segurança.
- b) Colocar placa com a numeração indicativa do endereço.
- c) Informar a previsão para recolocação da segunda bomba em funcionamento, e as justificativas para o prazo.
- d) Providenciar instalação de manômetro no local para facilitar a o entendimento do funcionamento do sistema e possíveis falhas.
- e) Apresentar planejamento para execução de melhorias na edificação do abrigo relativo a abertura na parede, infiltrações e precariedade na pintura.
- f) Providenciar reparo na fixação do portão de acesso e cadeado para o fechamento dele.

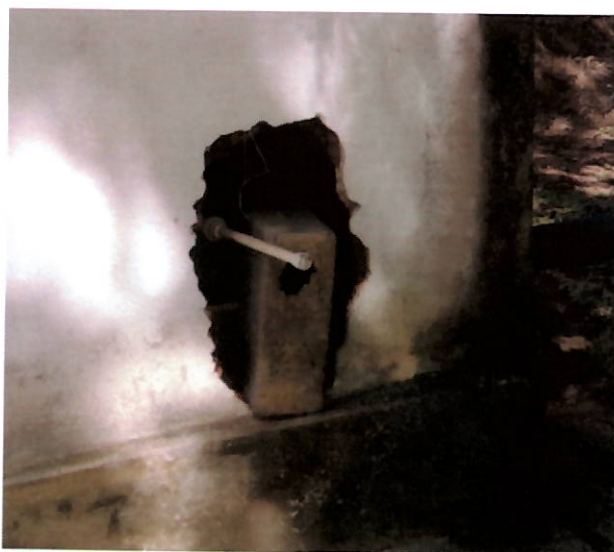
- e) Abrigo da elevatória em mau estado de conservação com buraco na parede, pintura extremamente desgastada e sinais de infiltração na laje.

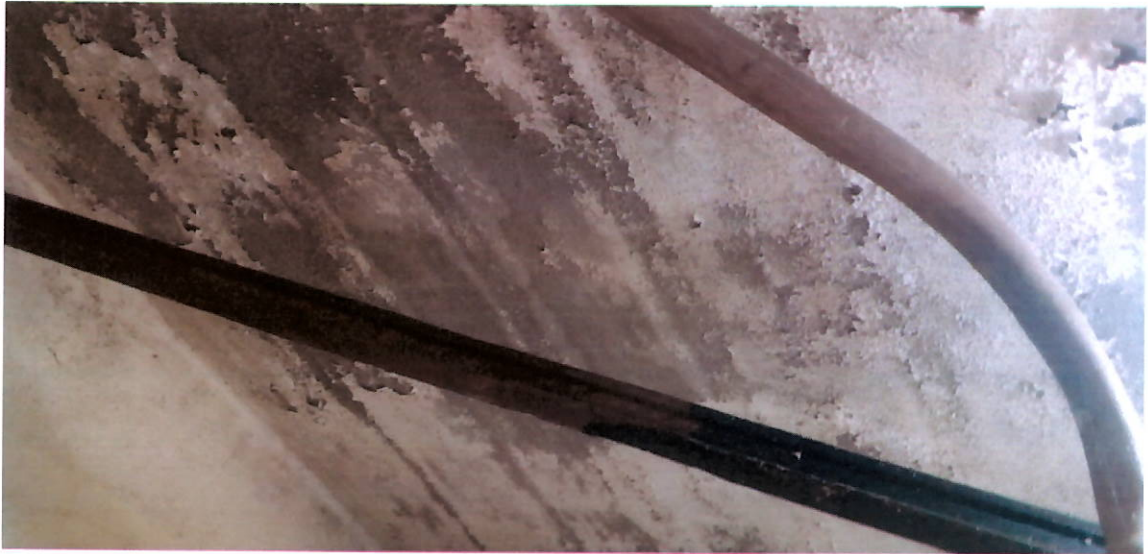
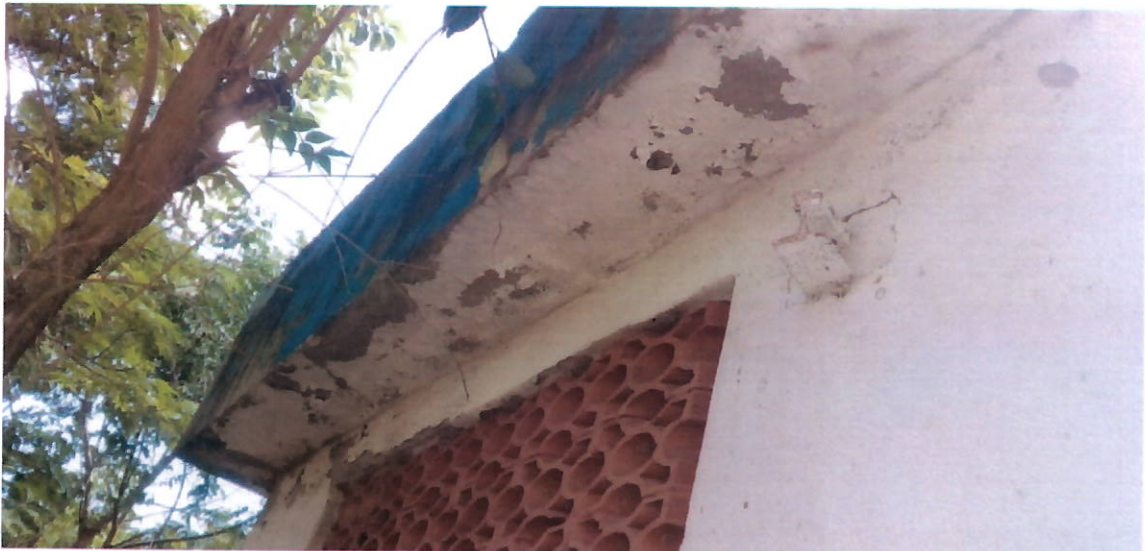
f) Portão de entrada com um dos pontos de apoio solto e sem cadeado.

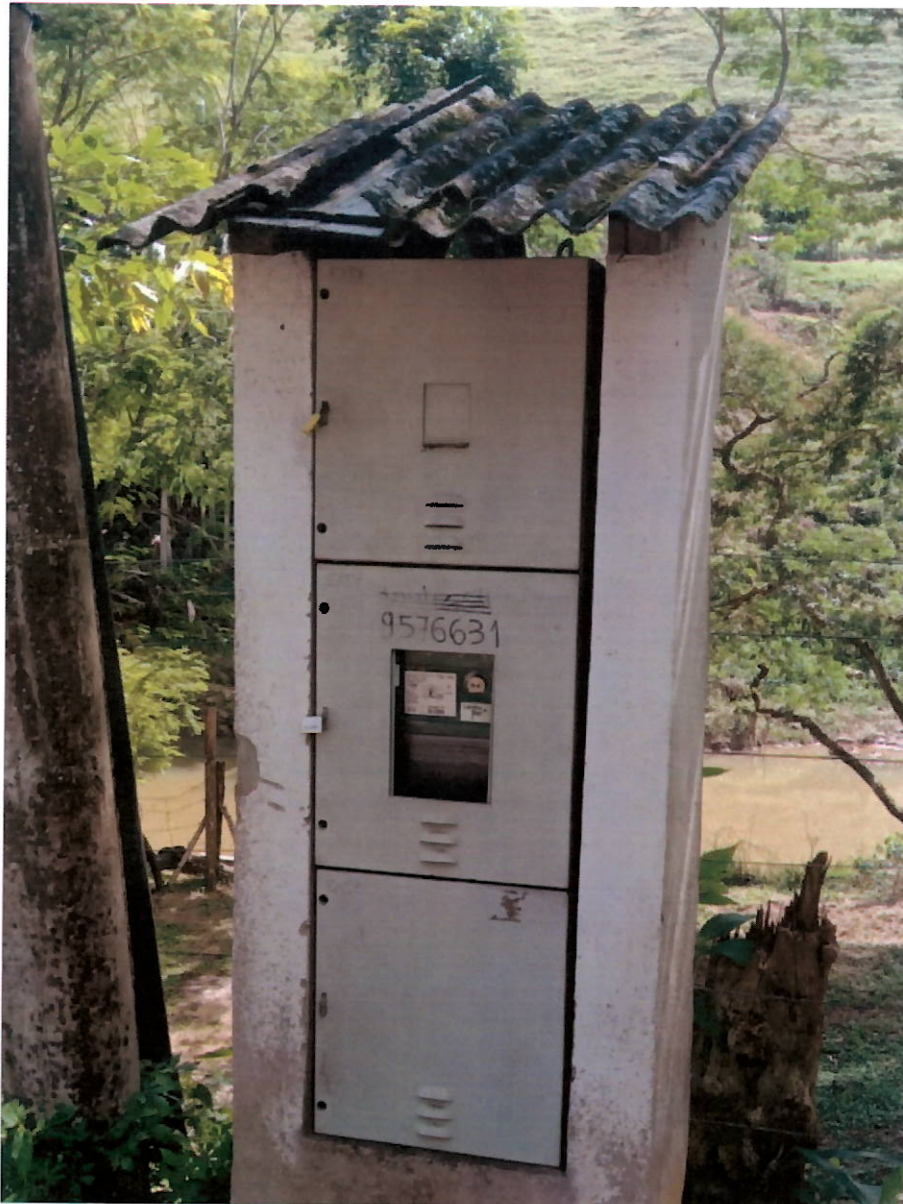
g) Abrigo do medidor de energia com telhar quebradas.

- g) Providenciar troca da telha quebrada ou outro material que sirva de cobertura para o quadro de medidor de energia do local.

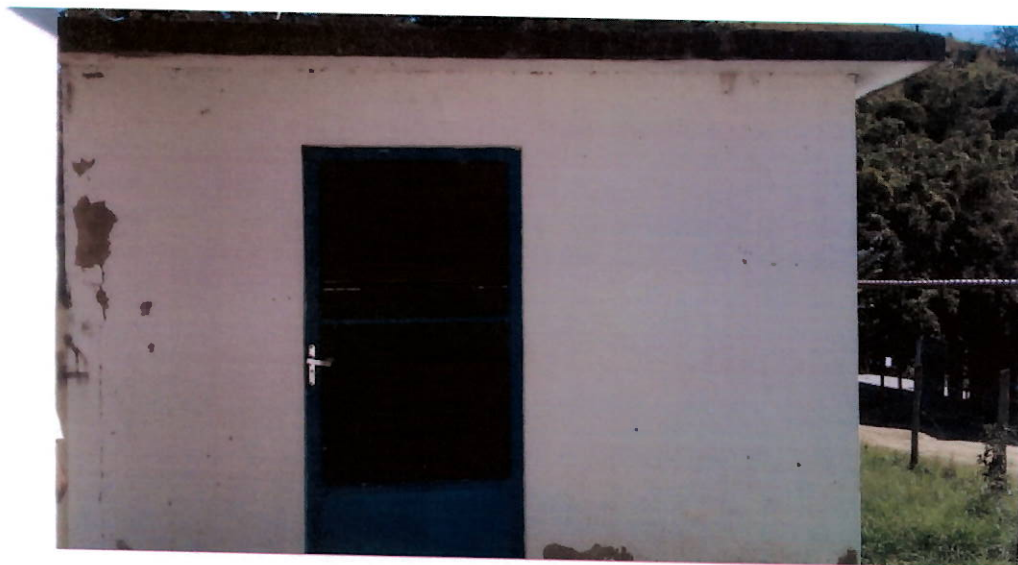
Vista frontal do abrigo da EAT da ETA Fazenda da Grama.

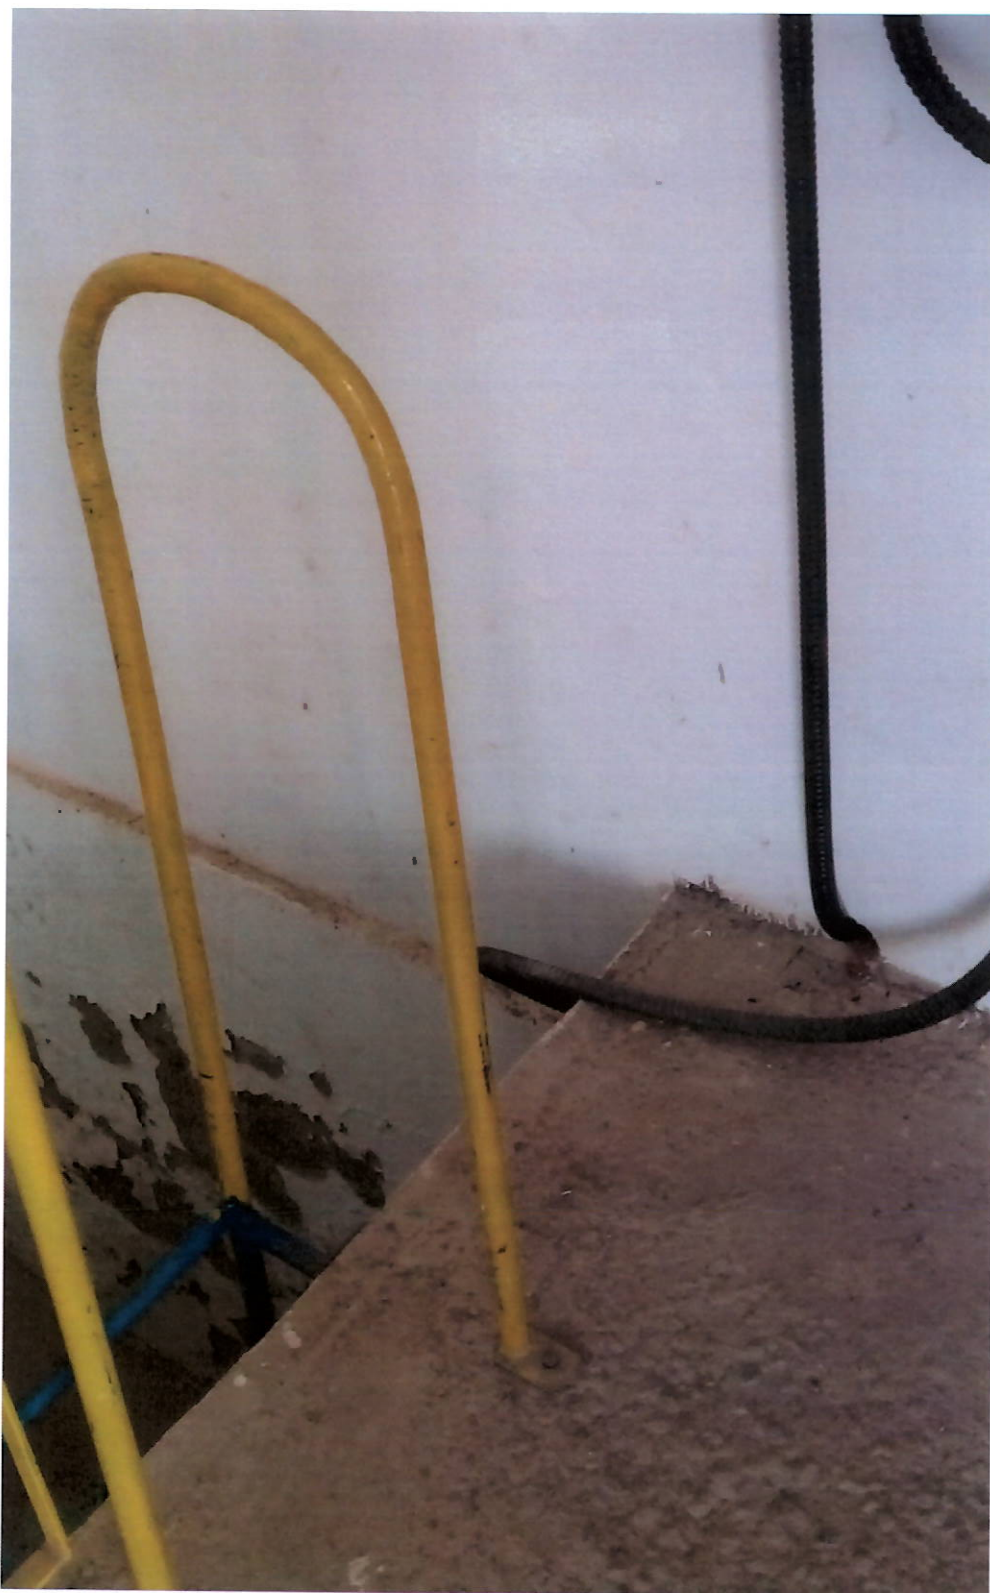
- entrada da elevatória não identificada.
- Falta placa com a numeração relativa ao endereço.
- falta guarda corpo na lateral da escada e na descida da própria escada.

- Providenciar placa de identificação para entrada da elevatória.
- Colocar placa com a numeração indicativa do endereço.
- Providenciar complementação do guarda corpo na lateral de acesso ao poço de bombas da EEAT tão bem como da própria escada.
- Providenciar melhorias e correção na pintura exterior do abrigo da EEAT.
- Providenciar para que o acesso ao macro medidor possa estar desobstruído para as vistorias.

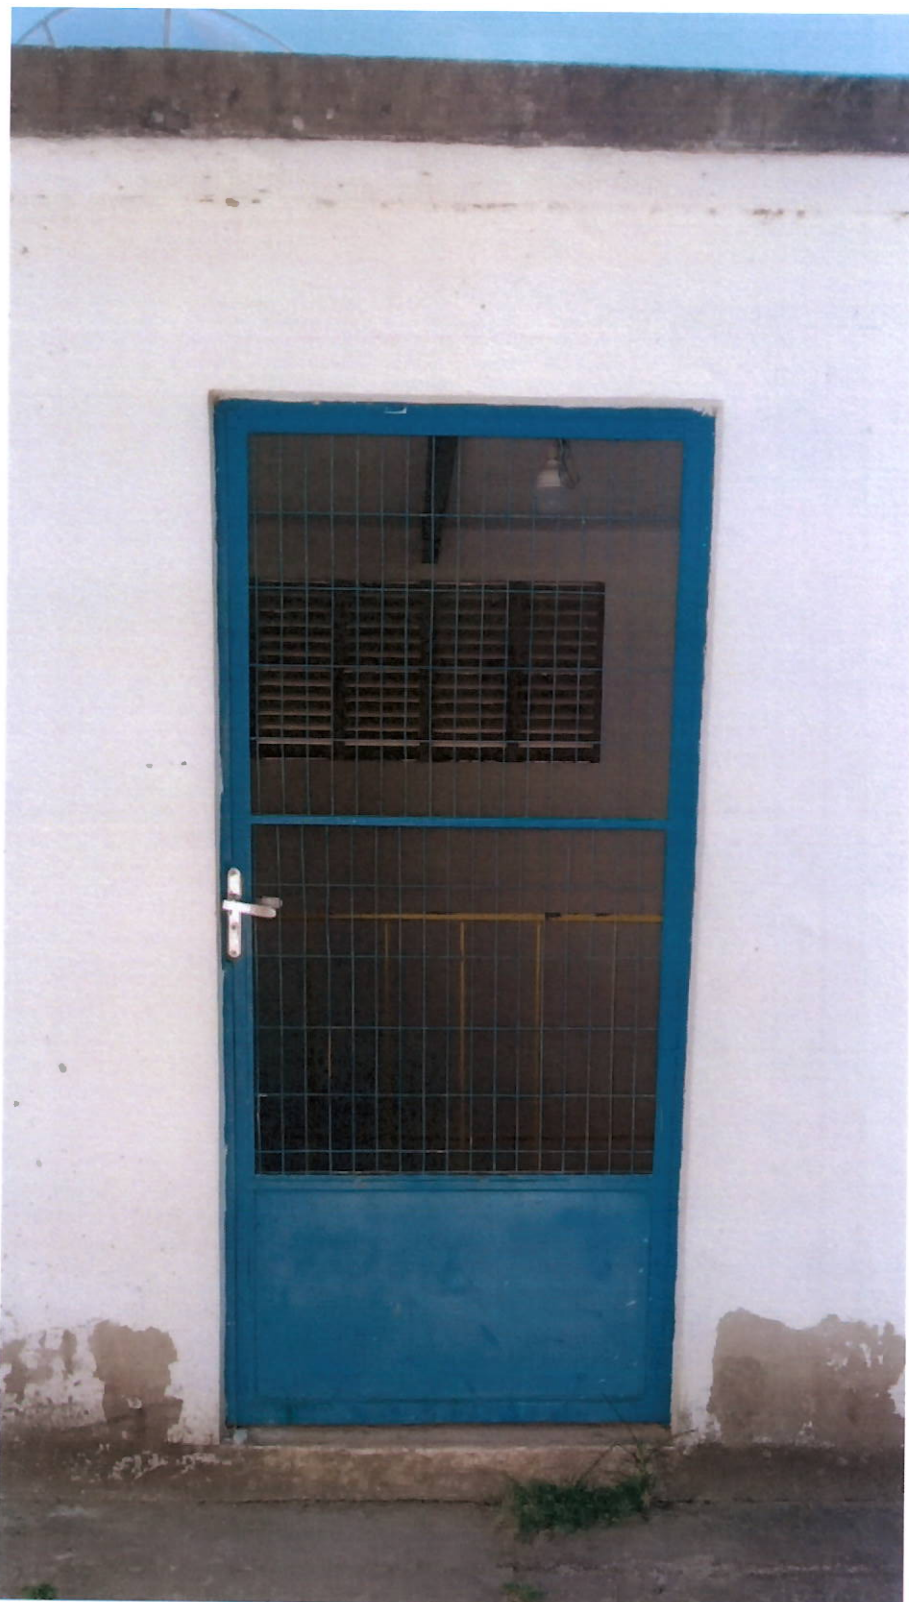
d) pintura desgastada no exterior do abrigo da EEAT.

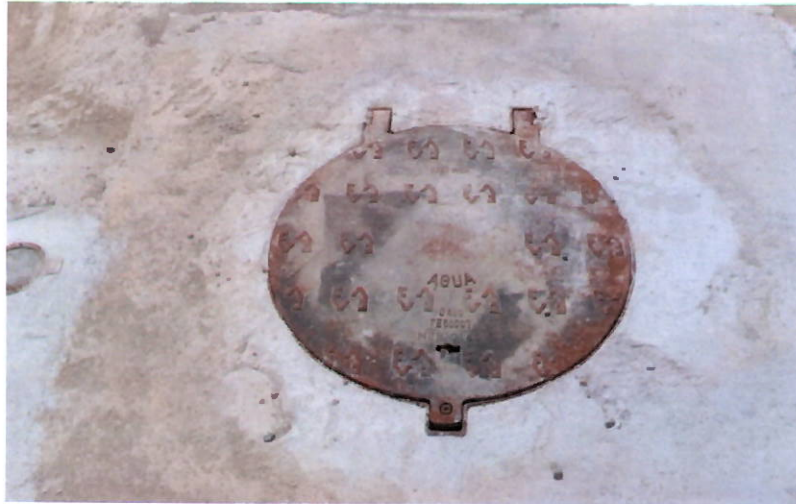
e) caixa do macromedidor sem acesso devido a falta de ferramenta apropriada para sua abertura no local.

Tampa da caixa do macromedidor
