RELATÓRIO DE FISCALIZAÇÃO
CÂMARA TÉCNICA DE SANEAMENTO

1-RF CASAN N°: 235/2023	2-Data da Fiscalização: 06/12/2023	3-Concessionária Fiscalizada: Rio + Saneamento
4-Endereços da Fiscalização: Rdv Saturnino Braga, km 55	5-Bairro(s): Getulândia	6-Município: Rio Claro/RJ
7-Objetivo da Fiscalização: Descrever e detalhar as condições operacionais da Estação de Tratamento de Água, a cargo da Rio + Saneamento. A ação de fiscalização direta foi realizada por fiscais credenciados, visando determinar o grau de conformidade do sistema auditado.		
8-Representantes designados pela Concessionária: Antônio Belarmino-Supervisor de Operações Arian Permino- Operador Volante		
9-Descrição do(s) fato(s) relevante(s) encontrado(s) na fiscalização: Conforme Relatório e documentação fotográfica em anexo.		
10-Norma(s) Aplicável(eis): ABNT NBR 5410 – Instalações elétricas de baixa tensão ABNT NBR 12214 -Projeto de estação de bombeamento ou de estação elevatória de água. ABNT NBR 12216 - Projeto de estação de tratamento de água para abastecimento público. PortariaGM/MSn°888/21– Procedimentos de controle e de vigilância da qualidade da água para consumo humano e seu padrão de potabilidade. Deliberação AGENER

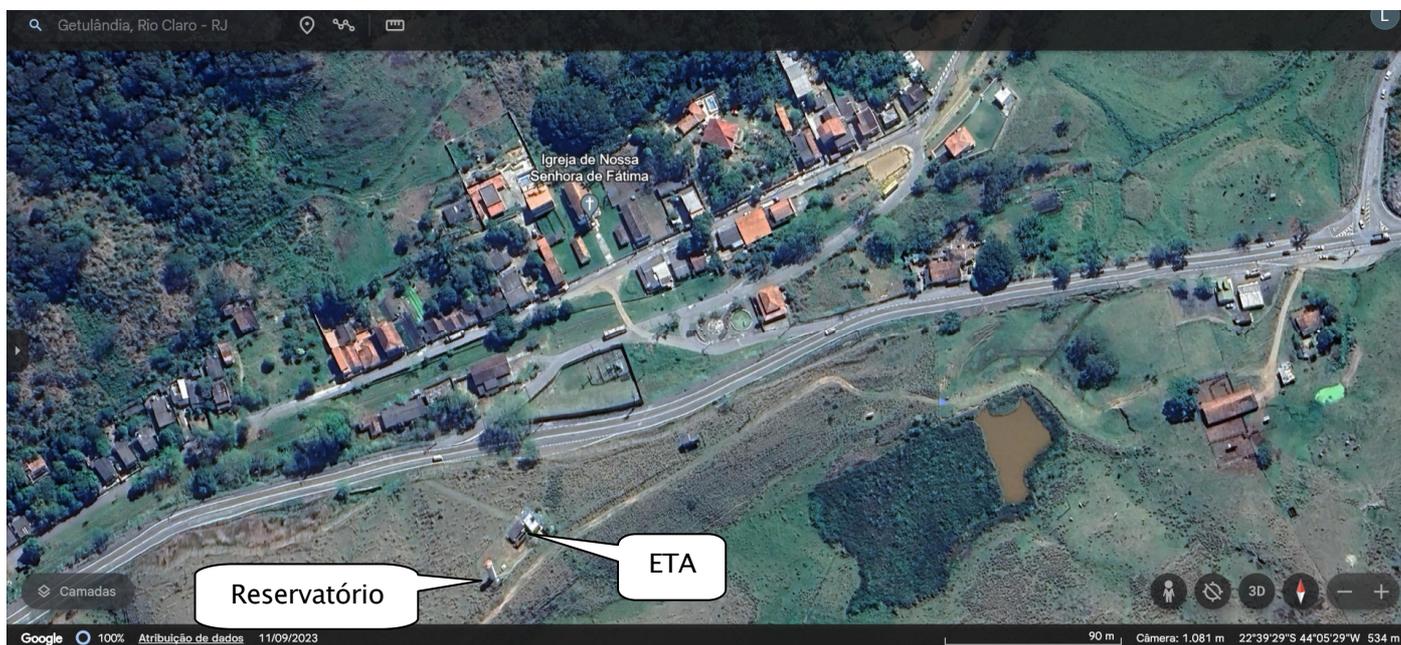
Trata-se de estação de tratamento de água, localizada na Rodovia Saturnino Braga, km 55, em Getulândia, distrito de Rio Claro, coordenadas 22°39'33"S 44°05'39"W, ETA do tipo metálica compacta com vazão nominal de 18m³/h, e, é constituída por uma câmara de floculação mecânica, 1 (um) tanque de decantação lamelar de fluxo ascendente e 1 (um) filtro, contempla as etapas de coagulação, floculação, decantação, filtração e desinfecção. Os produtos químicos usados na Estação: Sulfato de Alumínio como agente coagulante, Hipoclorito de Cálcio como desinfetante e na pré-cloração e para correção de a Barrilha.

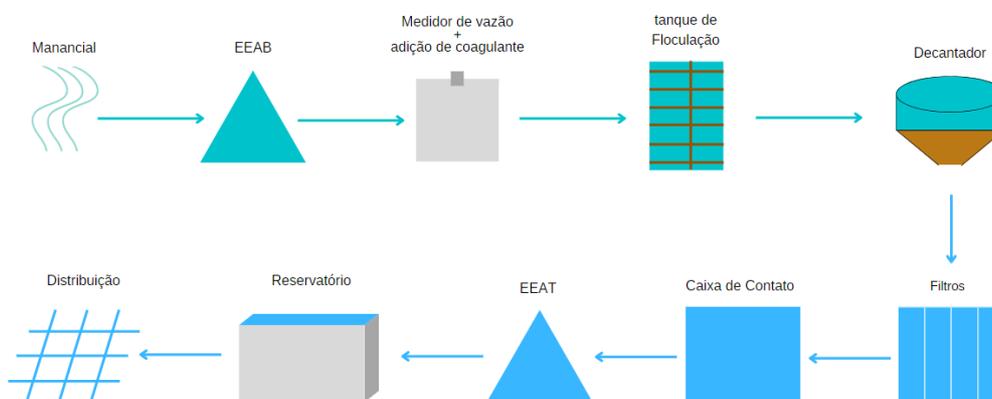
Abaixo veremos um diagrama do processo de tratamento da água.

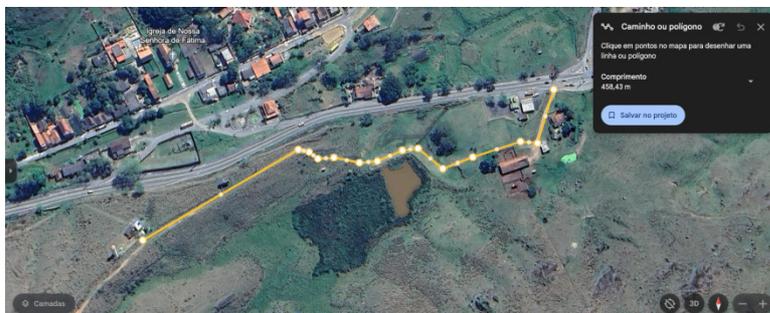
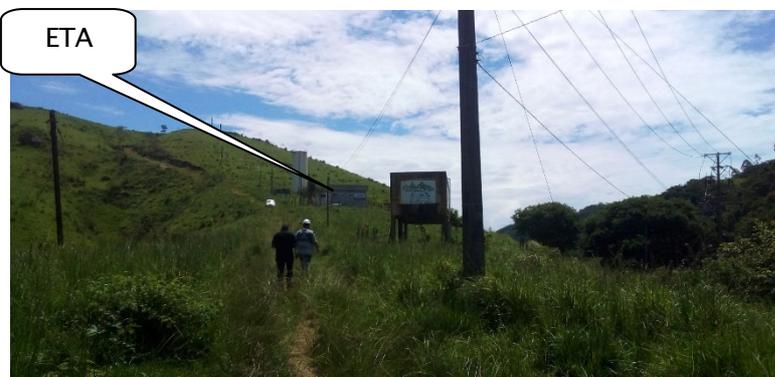
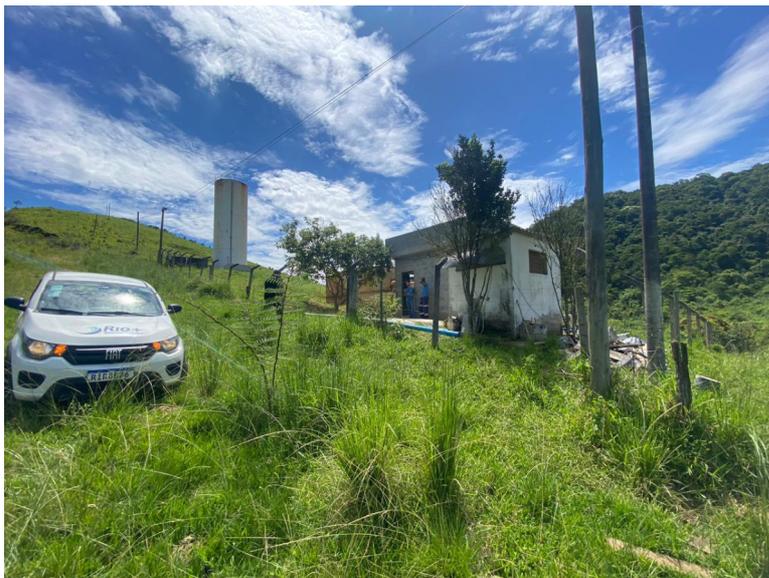
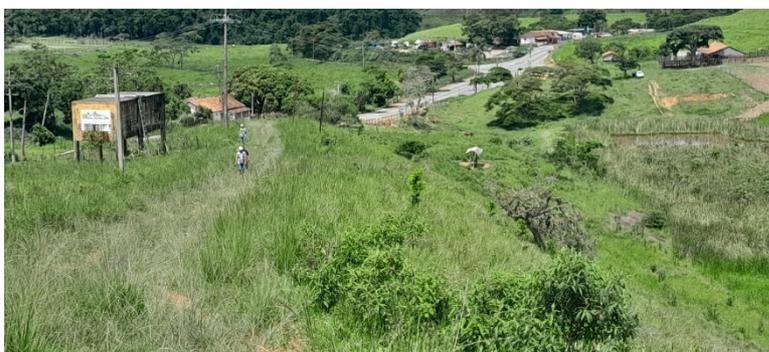
FOTO 1

ETA sem acesso, fica dentro de terreno particular e com acesso dificultado pelo proprietário, e mesmo quando liberado o acesso muito precário, são aproximadamente 450 metros de estrada no meio do pasto. Conforme informação do representante da concessionária o local da Estação já foi desapropriado, mas somente o terreno sem acesso, ou seja, grosso modo como se fosse uma ilha no terreno particular sem acesso.

Acesso a ETA

- Informar qual medida a empresa está tomando para resolver o acesso normal e livre à estação.

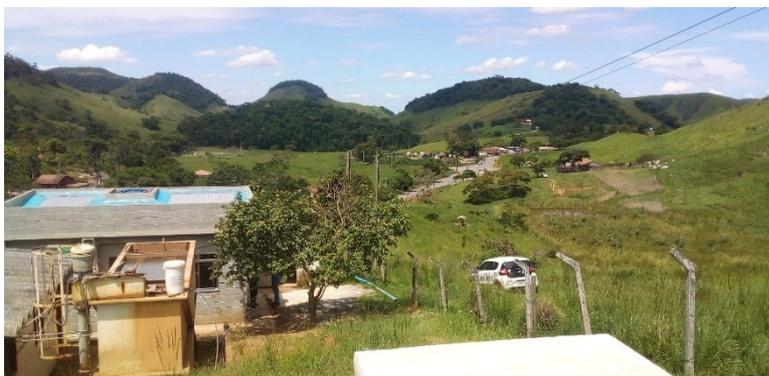
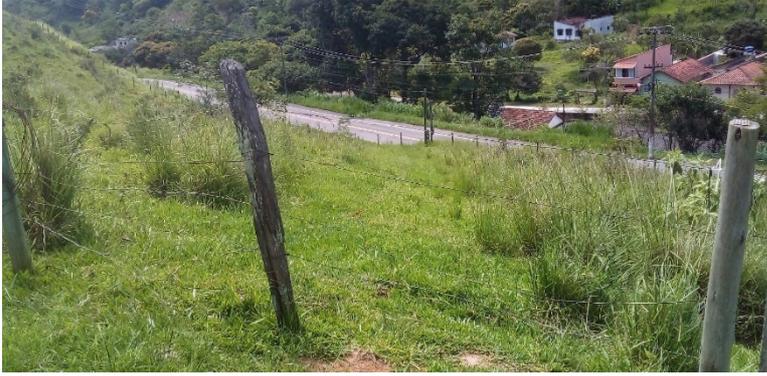
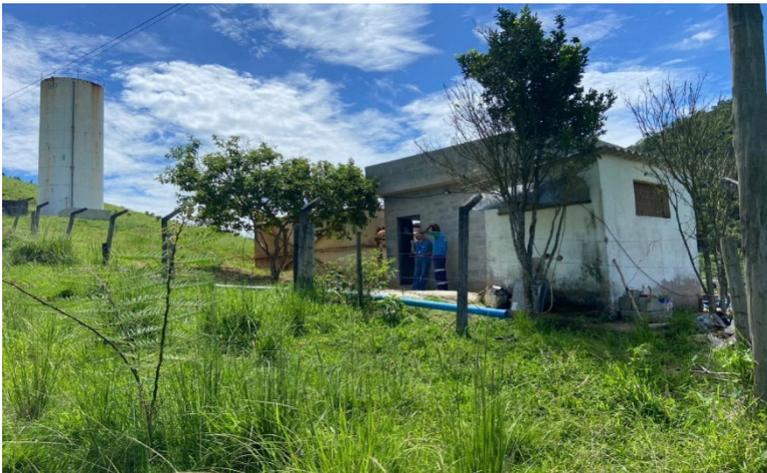
FOTO 2

- 02.** Cercas ao logo do terreno da ETA precárias e local sem acesso (**não conformidade apontada no relatório anterior**);
- 04.** Estação só conta com 1 macromedidor na saída de água do reservatório;
- 09.** Sem tratamento do lodo gerado;
- 11.** Sem guarda corpo na estrutura da ETA metálica (**não conformidade apontada no relatório anterior**);
- 12.** Sem qualquer tipo de passarela para acesso ao decantador e filtro da ETA;
- 16.** Reservatório de produtos químicos com organização e identificação precárias e em específico do sulfato de alumínio sem contenção para eventuais vazamentos (**não conformidade apontada no relatório anterior**);

Cercas de arame farpado precárias para o isolamento do terreno da ETA

- Providenciar a reforma das cercas.

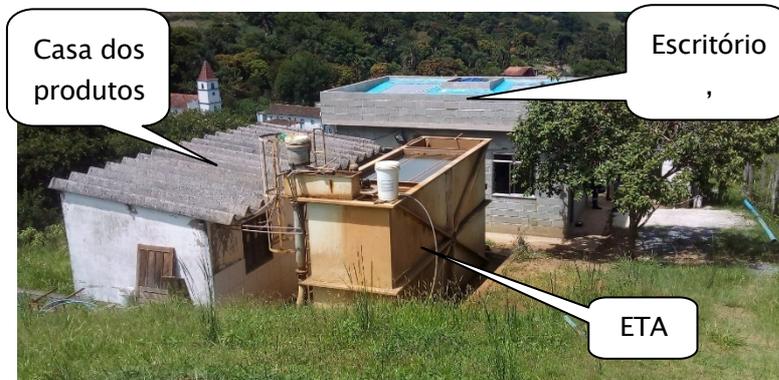
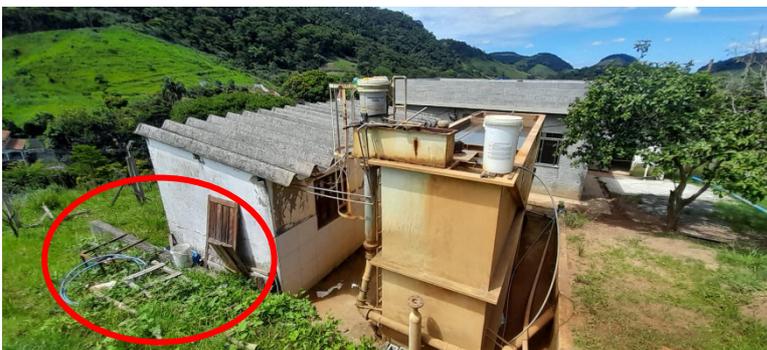
FOTO 3

Entulhos atrás da casa de produtos químicos

- Providenciar limpeza.

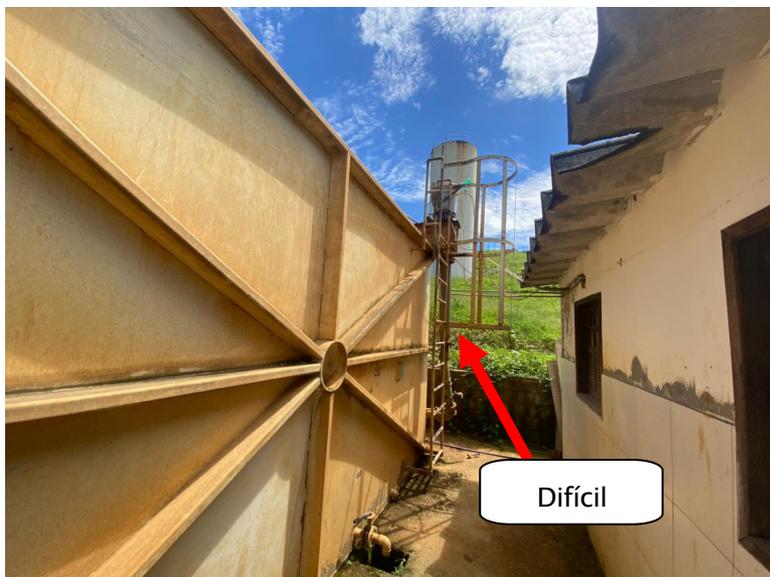
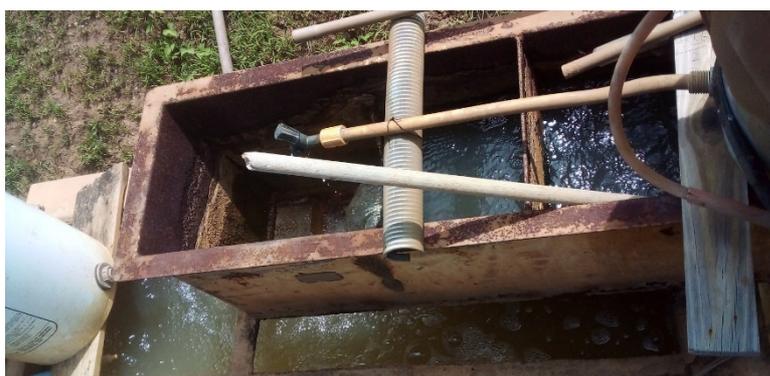
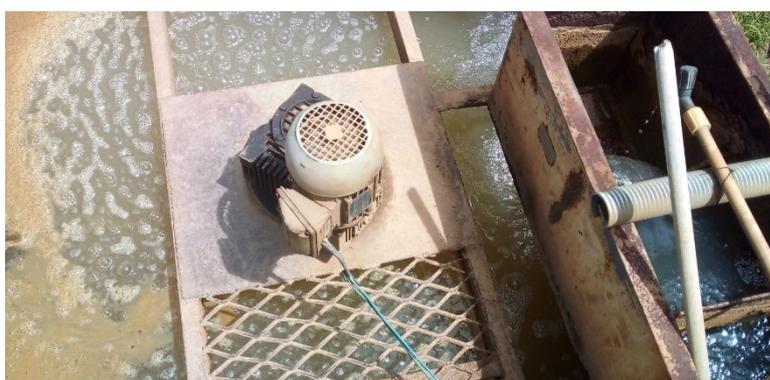
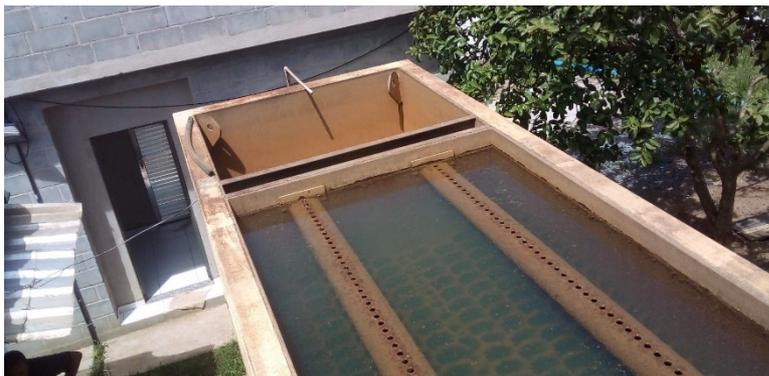
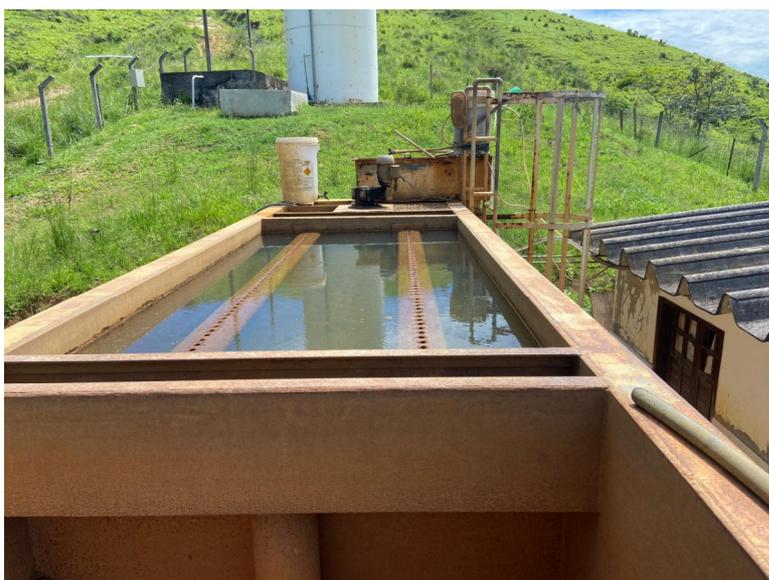
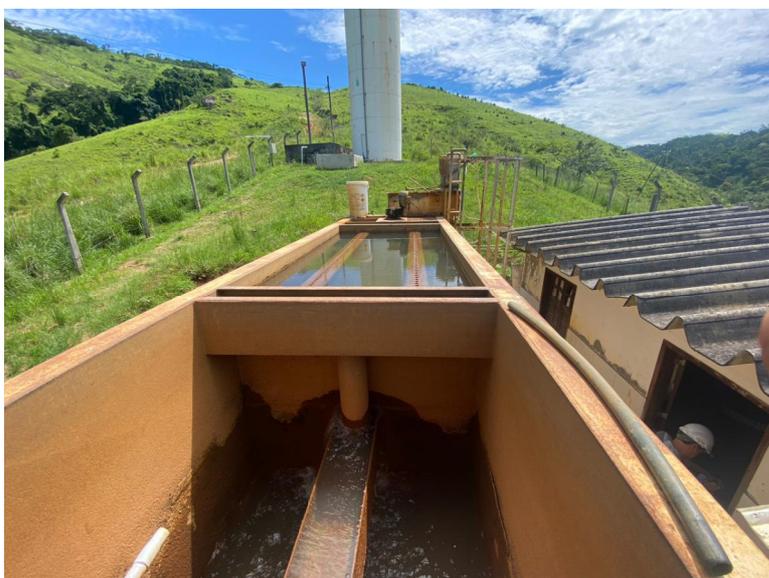
FOTO 4

Escada de difícil acesso, sem guarda corpo na parte superior, sem passarela, acesso ao filtro por escada improvisada. Todas suas etapas do tratamento necessitando de limpeza.

ETA compacta

- Providenciar escada e passarela ao longo do módulo metálico;
- Aplicar rotina de limpeza no floculador, decantador e filtros;

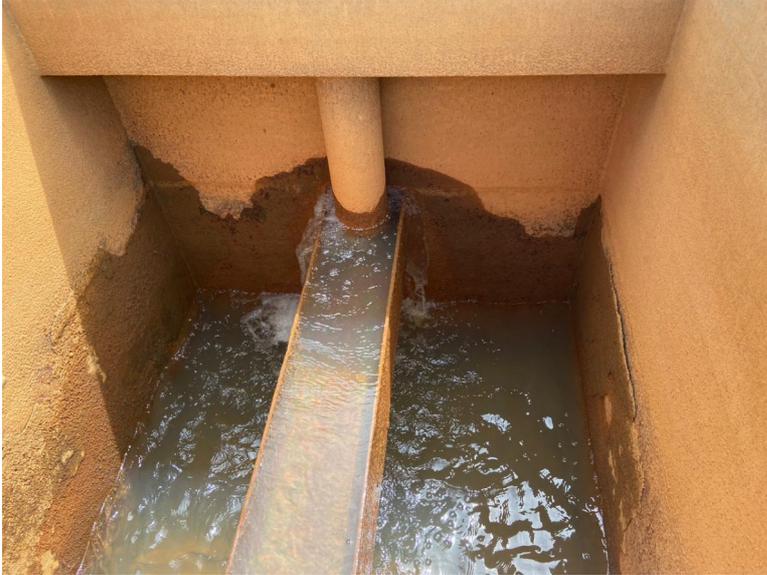
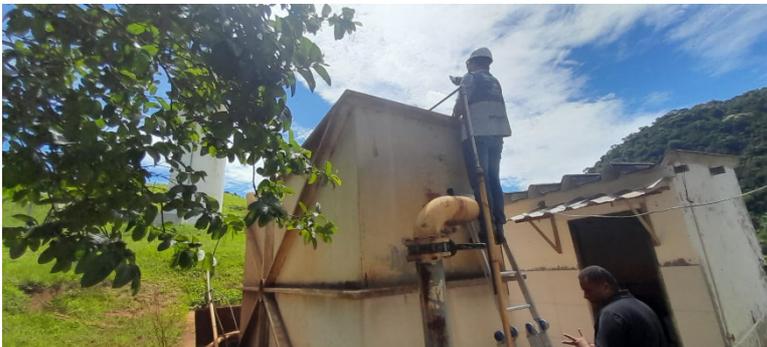
FOTO 5

Caixa do tanque de contato quebrada, sempre aberta devido à elevatória não ser automatizada. Fiação da elevatória fora dos padrões

Tanque de contato e EEAT

- Providenciar substituição do tanque de contato;
- Automatizar o recalque da água para o reservatório e lacrar o tanque de contato.

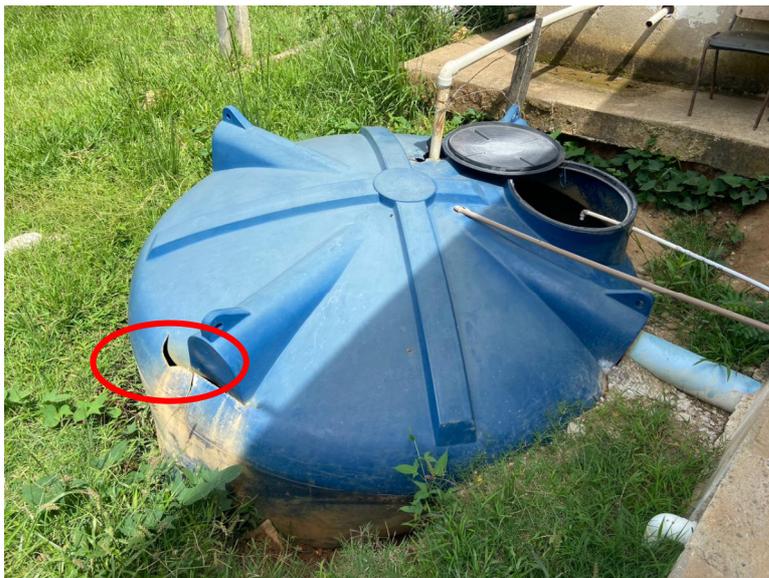
FOTO 6

Verificação do nível do reservatório adaptado, pontos de corrosão ao redor do mesmo e escada não confiável.

Reservatório

- Providenciar manutenção;
- Providenciar controle de nível;

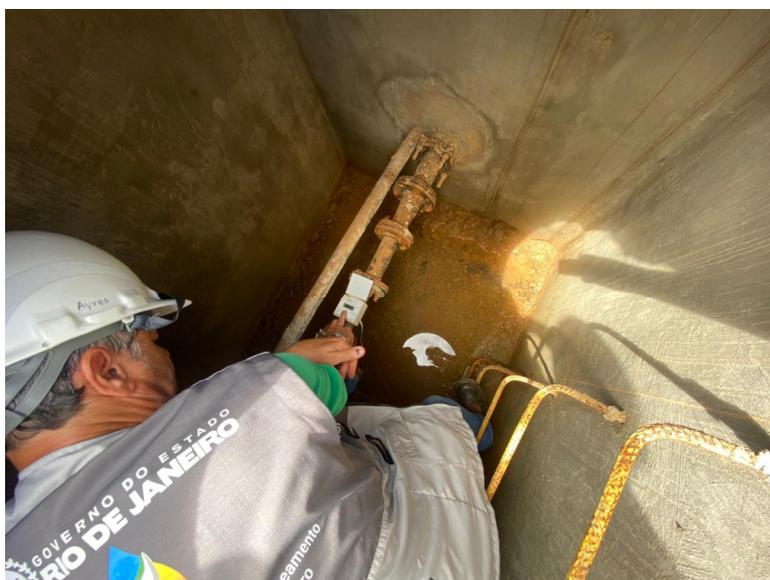
FOTO 7

No ato da vistoria não estava em funcionamento

Macromedidor

- Providenciar manutenção.

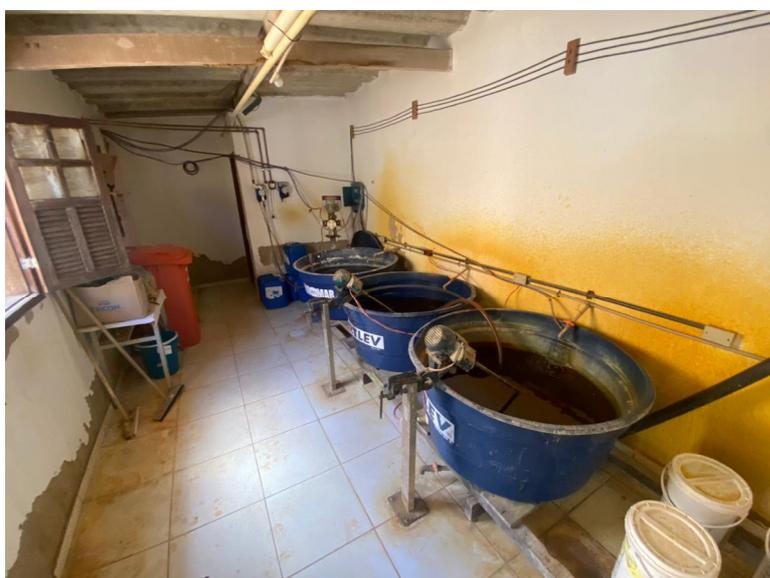
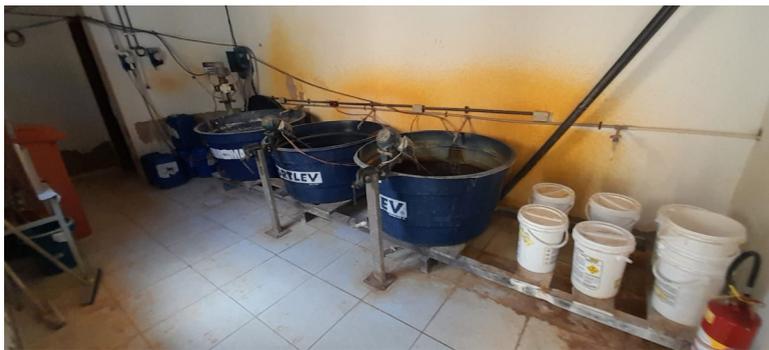
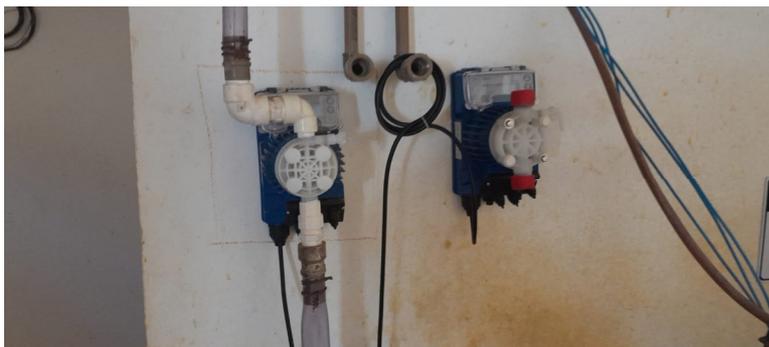
FOTO 8

- **Tanque de contato**
Possui capacidade de reservação de 5.000 litros onde é aplicado o hipoclorito de sódio com agente desinfecante.
- **Armazenamento de produtos químicos**
Os produtos químicos estão armazenados corretamente, com exceção do Sulfato de Alumínio que em suas caixas não tem dique de contenção em caso de possível vazamentos, não conformidade apontada no relatório anterior e não corrigida.

Caixas de Sulfato de Alumínio sem diques de contenção de possíveis vazamentos

Casa de produtos químicos

- Providenciar alocação das caixas em diques.

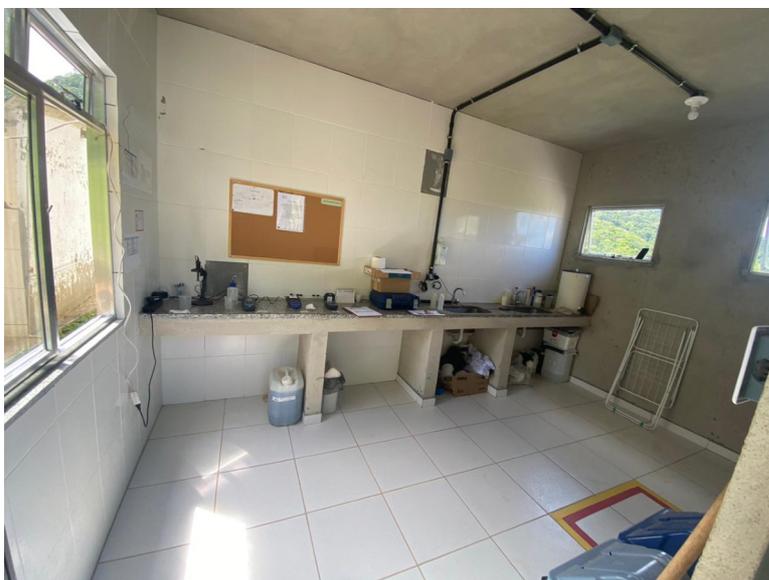
FOTO 9

Sem Observação

Local
Laboratório
