Processo nº.:	E-12/003/100105/2018
Data de Autuação:	03/09/2018
Concessionária:	CEDAE
Assunto:	Falta de Água em Hidrantes localizados no Museu Nacional, durante o incêndio ocorrido no dia 03/09/2018.
Sessão Regulatória:	18 de Fevereiro de 2020

RELATÓRIO

Trata-se do processo regulatório instaurado através do REQUERIMENTO AGENERSA/SECEX nº 371/2018¹, de 03/09/2018, em função da falta de água em Hidrantes localizados no Museu Nacional, durante incêndio ocorrido no dia 02/09/2018, por volta das 19h 30.

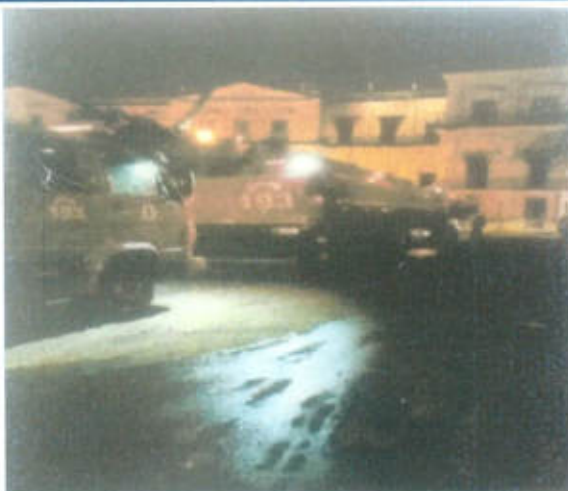
2. *Verificação dos Hidrantes que se encontravam na frente do museu onde foi constatado que nenhum naquele momento estava com carga como podemos ver as fotos a seguir feitas no dia, assim como os outros das laterais e fundos do Museu Nacional.*

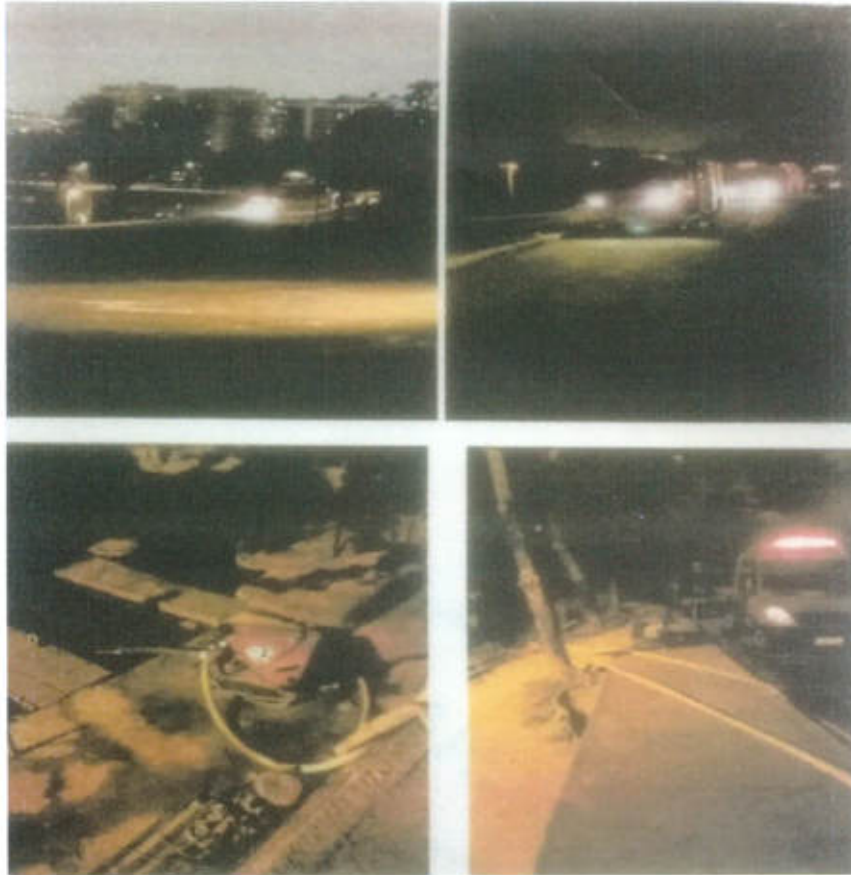
Analisando o Ofício AGENERSA/CODIR/SS N° 87/2018 o Comandante do GTSAI determinou que fosse realizada uma visita técnica novamente no local do evento de incêndio para que fosse verificado se houve alguma modificação de uma possível pressurização do sistema dos hidrantes no entorno do Museu Nacional.

"Foi verificado que não foi feita nenhuma manutenção pela prestadora de serviço assim como foi verificada uma vazão extremamente baixa em alguns as quais não tem viabilidade técnica na utilização pelo CBMERJ onde aparentemente apresentavam nas fotos vazão inferior a 100 litros por minuto sendo que para utilização do CBMERJ devem ter no mínimo 600 litros por minuto.

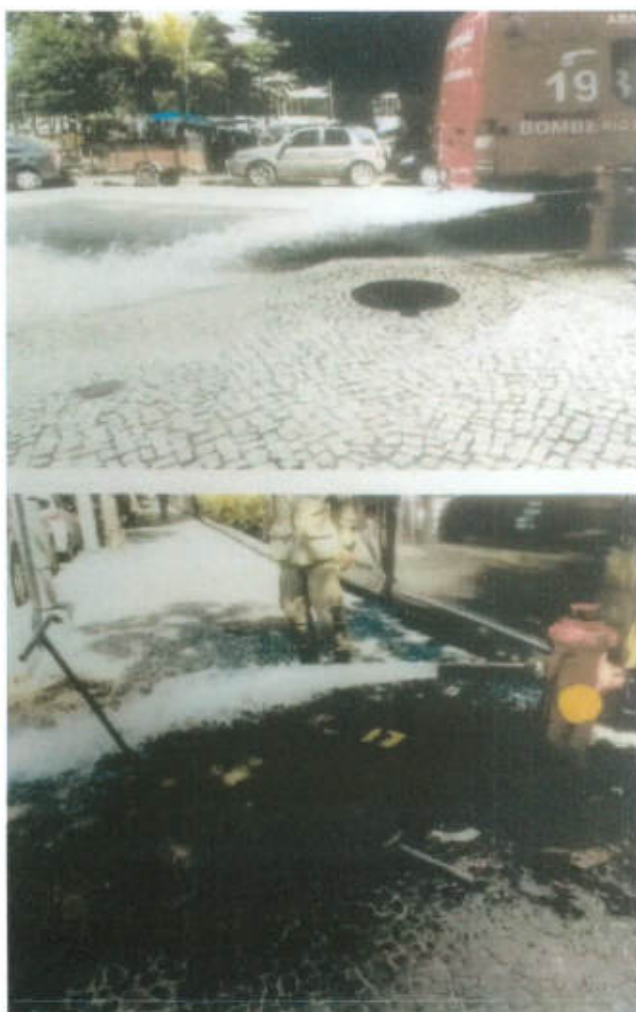
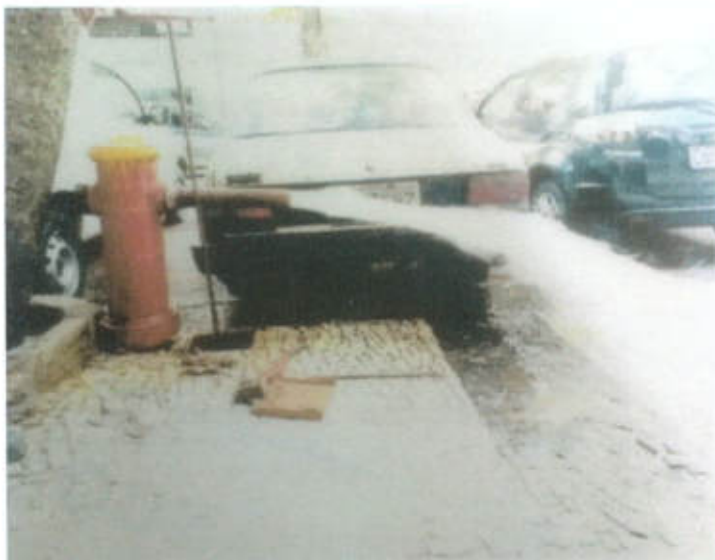
Este Comandante do GTSAI esclarece que a vazão necessária para o aproveitamento dos hidrantes de coluna urbanos devem possuir uma vazão de no mínimo 600 l/m, isso se deve ao fato de respeitar a capacidade de sucção e pressurização de nossas moto bombas, como modelo nas fotos a seguir:"

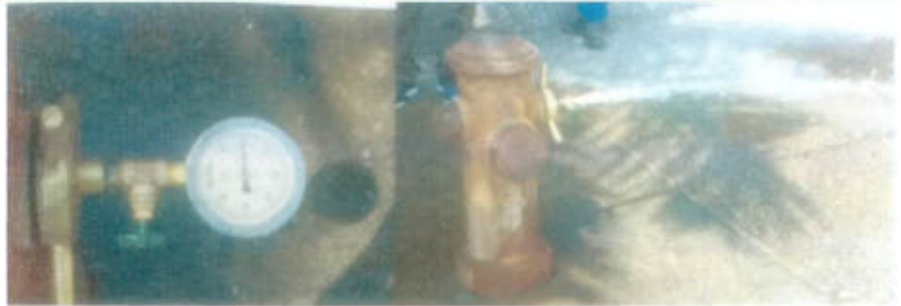
HIDRANTE 3:

Diante de todas as imagens colacionadas e dos vídeos em anexo, resta claro que a Cedae estava prestando adequadamente o serviço e que os hidrantes estavam em funcionamento, de modo que resta cabalmente afastada qualquer responsabilidade por qualquer dano ao Museu Nacional.

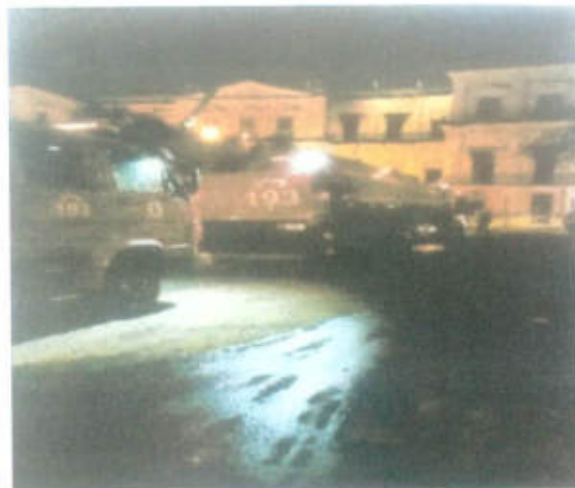
2. Verificação dos Hidrantes que se encontravam na frente do museu onde foi constatado que nenhum naquele momento estava com carga como podemos ver as fotos a seguir feitas no dia, assim como os outros das laterais e fundos do Museu Nacional."

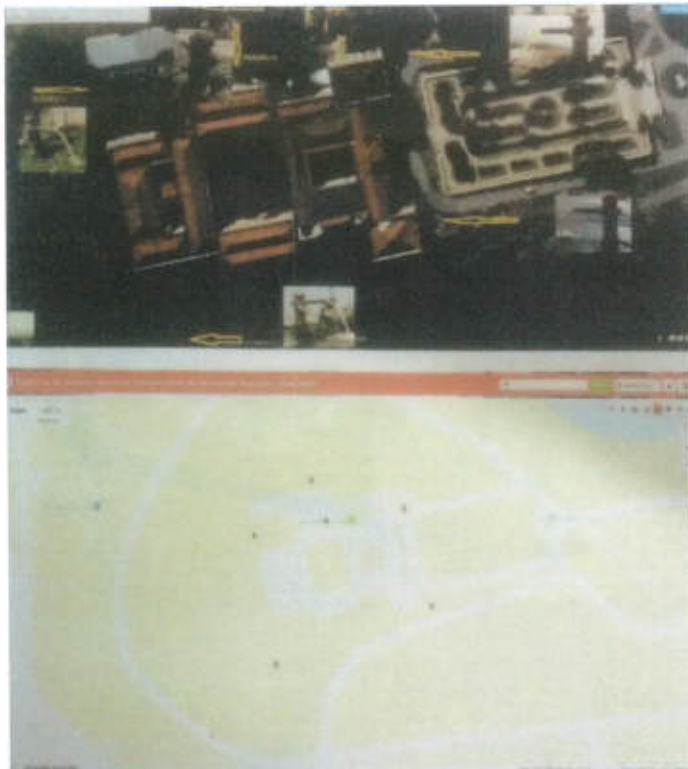
Fotos dos hidrantes no entorno do Museu Nacional com localização dos Hidrantes.

inferior a 100 litros por minuto sendo que para utilização do CBMERJ devem ter no mínimo 600 litros por minuto.

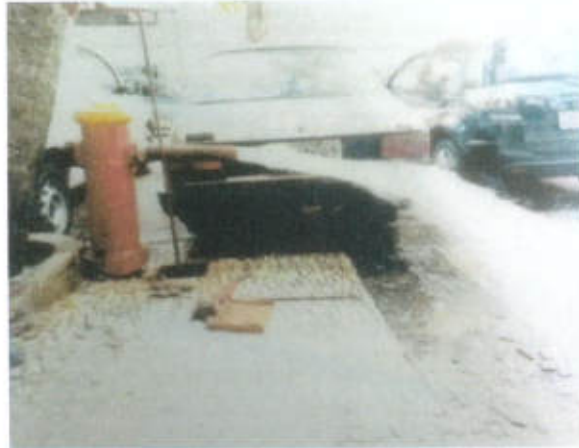
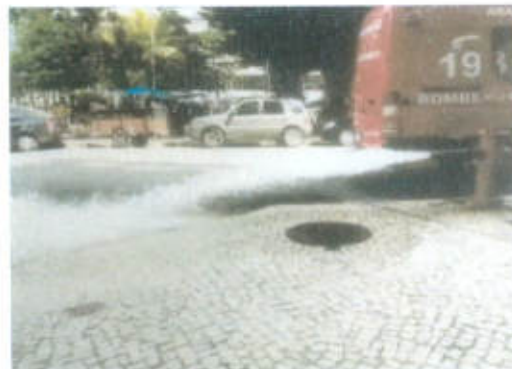
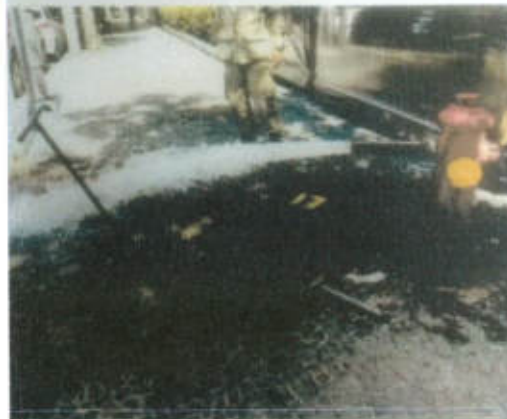
O Comandante do GTSAI esclareceu que a vazão necessária para o aproveitamento dos hidrantes de coluna urbanos devem possuir uma vazão de no mínimo 600 l/m, isso se deve ao fato de respeitar a capacidade de sucção e pressurização das moto bombas, como modelo nas fotos a seguir:
