## RELATÓRIO DE VISTORIA TÉCNICA CARES Nº 001/2018

### **Assunto: NOTIFICAÇÃO EXTRAJUDICIAL DA CEDAE CONTRA A SEEDUC.**

Foi realizada visita técnica no Colégio André Maurois, no bairro da Gávea, em 04/01/2018, para verificar as adutoras que estão assentadas em faixas "*non aedificandi*", portanto, em desacordo com o que determina a Lei Estadual nº. 6.560, de 16 de outubro de 2013 e a Deliberação AGENERSA nº. 1.962, de 25 de fevereiro de 2014.

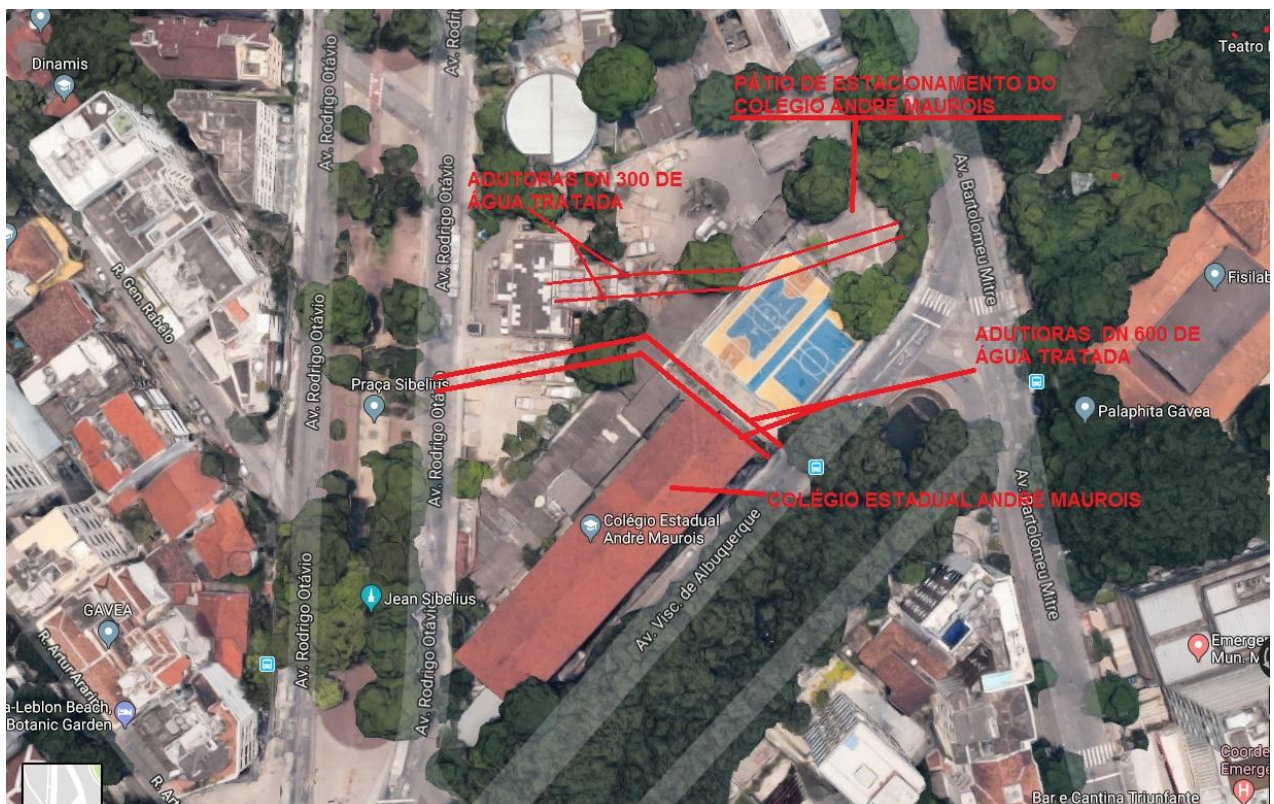
A CEDAE, em 13 de novembro de 2017, informou a Secretaria Estadual de Educação, que parte da construção do Colégio Estadual está edificada sobre faixa "*non aedificandi*", considerando a existência de duas adutoras (DN 600 mm), destinadas ao abastecimento público.
