Govorno do Estado do Rio de Janeiro
Secretaria de Estado da Casa Civil
Agência Reguladora de Energia e Saneamento Básico do Estado do Rio de Janeiro

RELATÓRIO DE VISTORIA TÉCNICA CASAN/CEDAE Nº 07/2016

ASSUNTO: Reclamação CEDAE vazamento de esgoto - Sr. Marcelo Nascimento

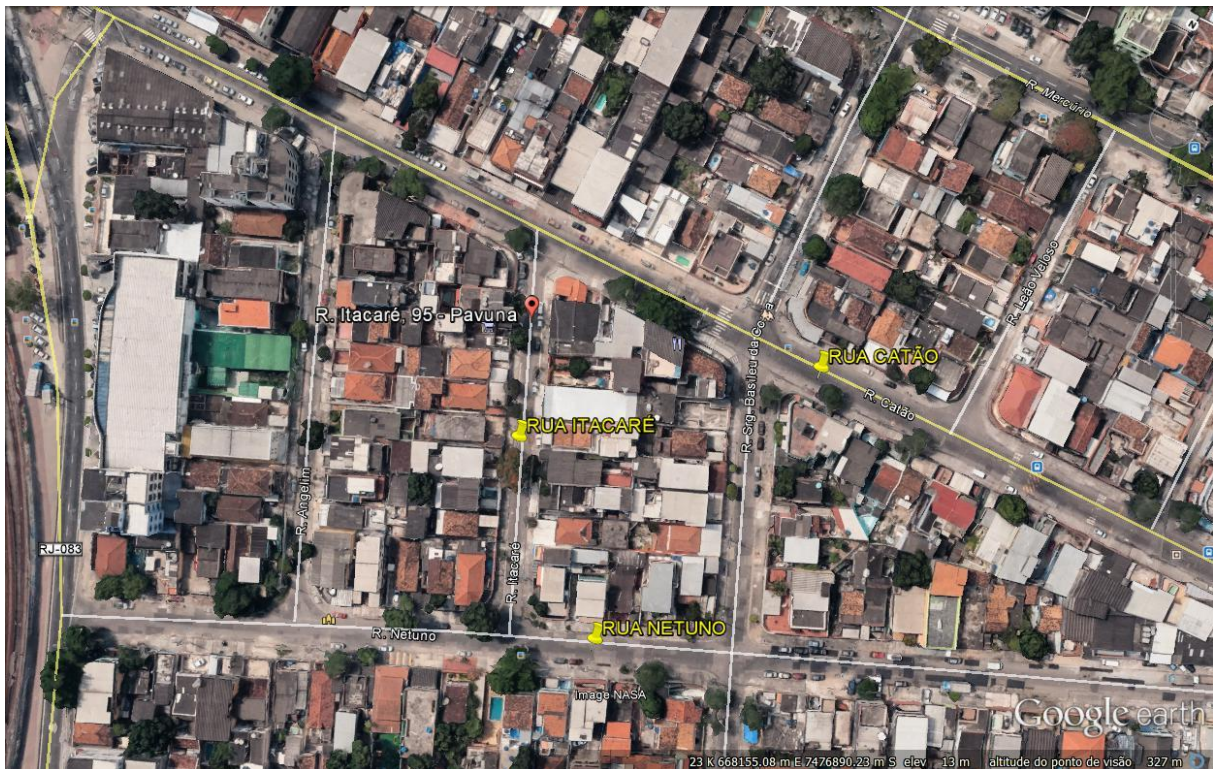
Para o entendimento técnico da situação, informamos, inicialmente, que a rua Itacaré interliga as ruas Catão e Netuno, conforme pode ser visualizada na imagem a seguir:

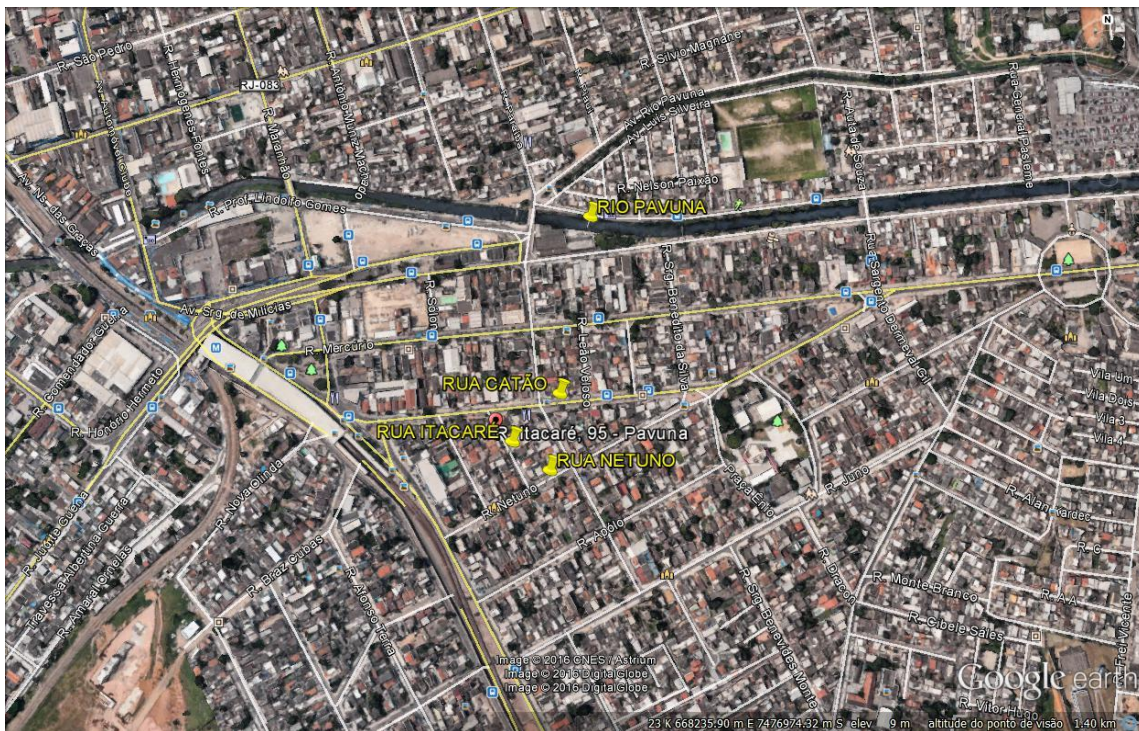
RUA ITACARÉ, CATÃO E NETUNO, E RIO PAVUNA

E toda a região do entorno do local drena, naturalmente, para o Rio Pavuna, conforme visualizado na próxima imagem.
