RELATÓRIO DE FISCALIZAÇÃO

AGENERSA/CASAN Nº 014/2023

Estação de Tratamento de Esgoto MONTE ALTO

Monte Alto – Arraial do Cabo / RJ

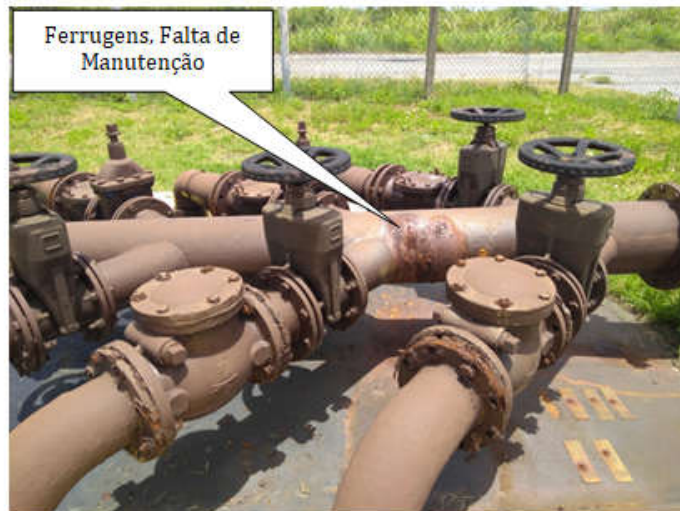
Foto 05 – Elevatória dentro da Estação

- a) Ferrugens e falta de manutenção na tubulação da elevatória dentro da Estação, conforme foto n° 06;
- b) Trocar a régua de medição de vazão (nível) da Calha Parshall de entrada por outra em inox (de preferência), pois está ilegível, foto n° 04;
