# RELATÓRIO DE FISCALIZAÇÃO

## AGENERSA/CASAN Nº 18/2023

# RESERVATÓRIO DE ÁGUA TRATADA GRANJA

**Paty do Alferes / RJ**

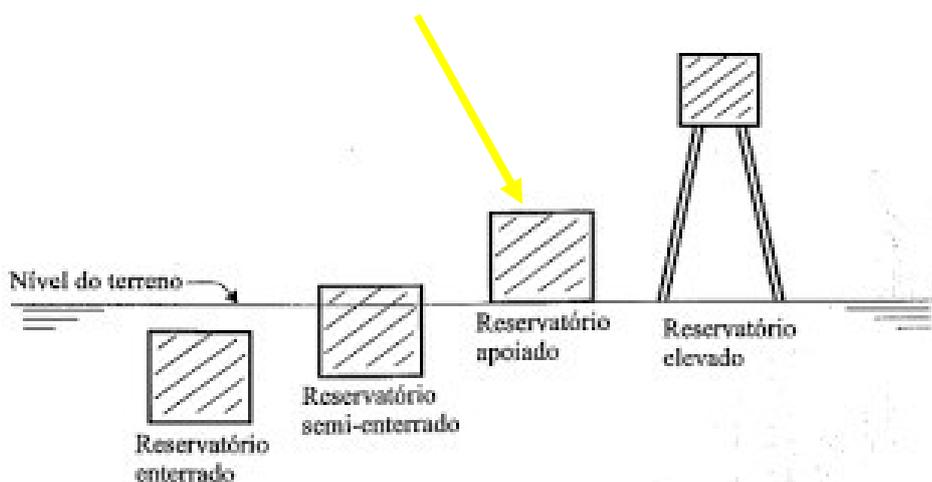
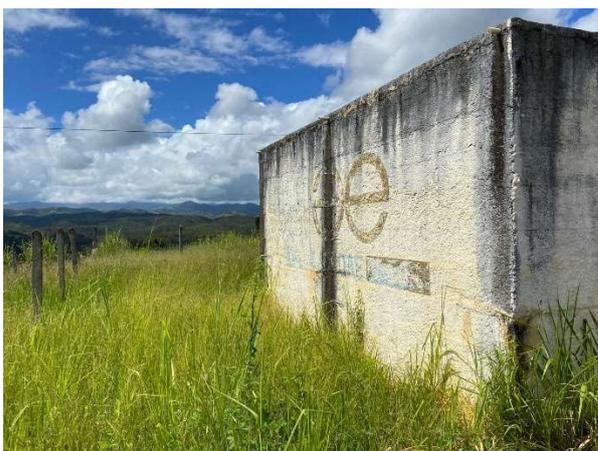
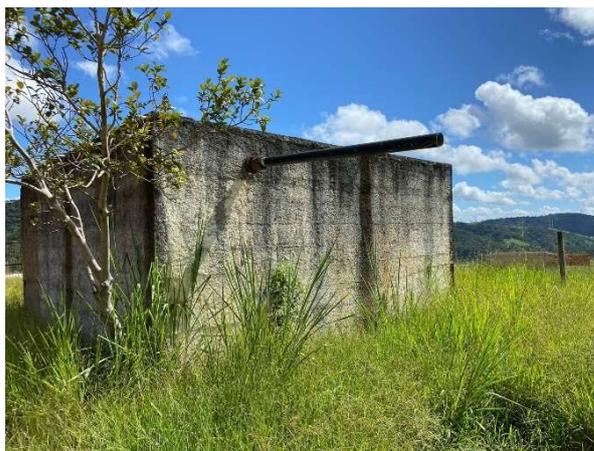
O Reservatório fica situado na Avn Irineu Reis, nº 122– Granja Califórnia – Paty do Alferes. O reservatório se localiza na parte alta do bairro e o acesso se dá por rua sem pavimentação.

Trata-se de reservatório do tipo apoiado de composição de concreto armado em formato quadrangular, com capacidade de 100 m<sup>3</sup> (100.000 litros).
