RELATÓRIO DE FISCALIZAÇÃO

AGENERSA/CASAN Nº 45/2022

Estação de Tratamento de Esgoto BACAXÁ

Saquarema / RJ

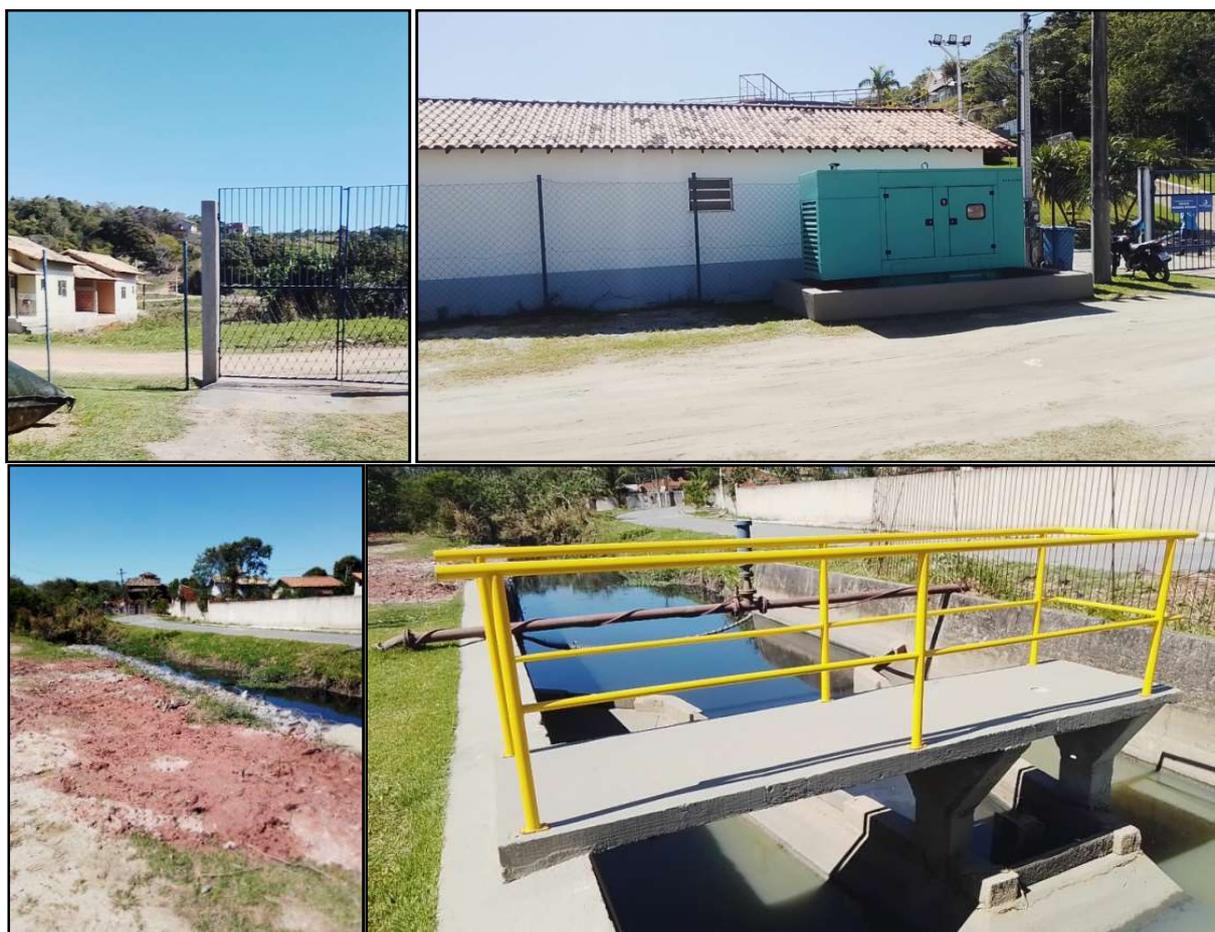
Figura 1 – Vistas do perímetro da ETE Bacaxá: acessos principal e auxiliar (acesso ao “bags”) e captação do Rio Bacaxá

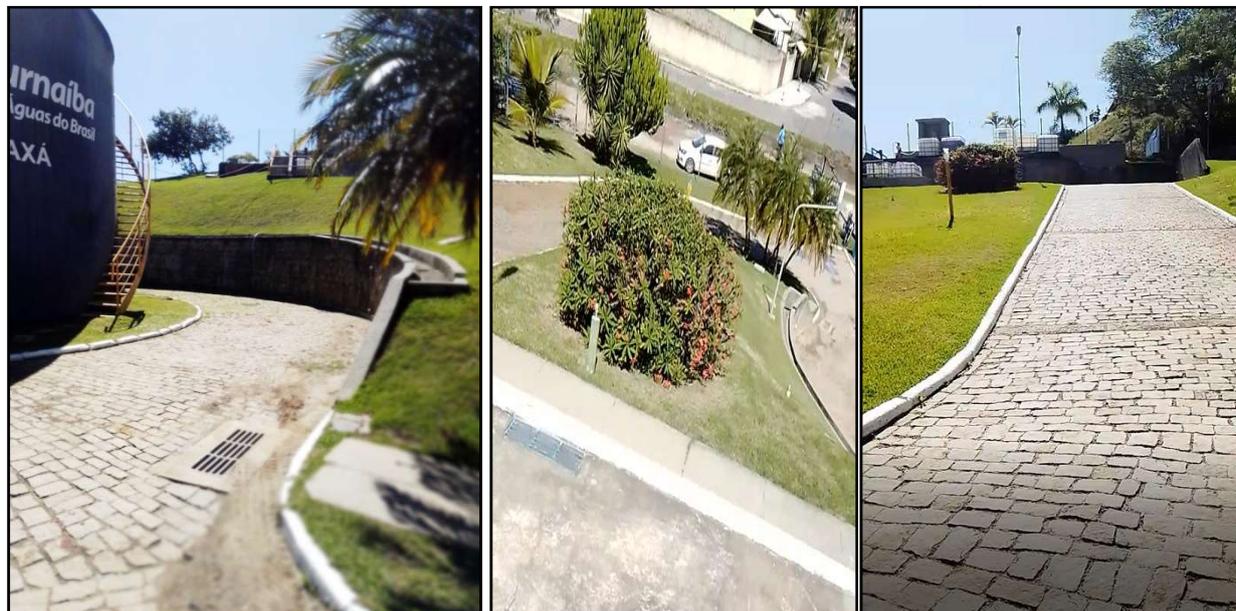
Figura 2 – Vistas gerais do sistema de tratamento dentro da ETE Bacaxá (tratamento preliminar no alto da imagem da direita, o tanque do tratamento primário - secundário - terciário no canto da imagem da esquerda e o paisagismo visto do alto na imagem do centro)

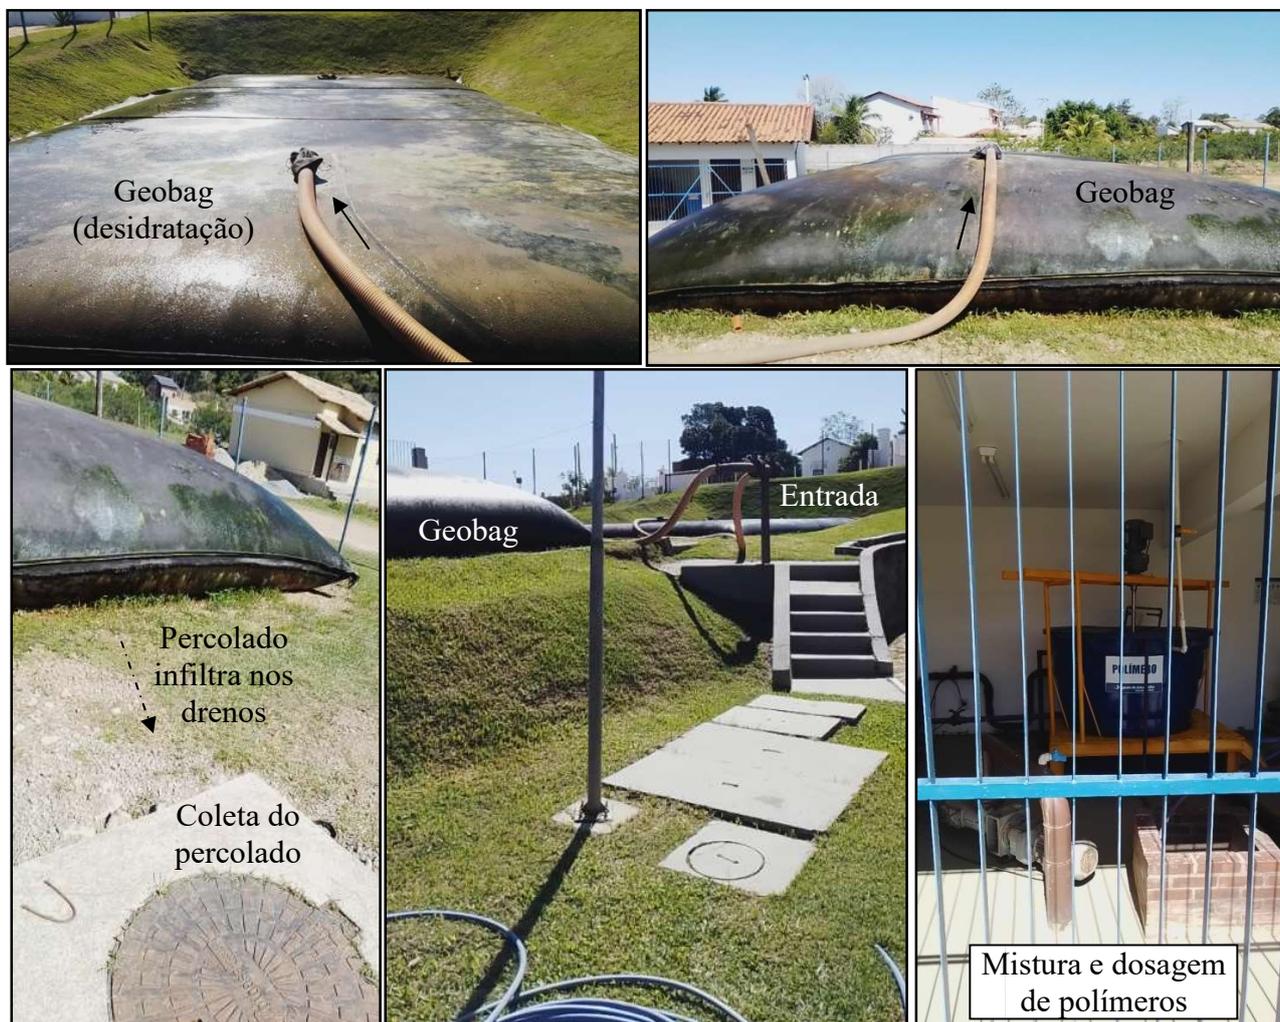
Os tubos geotêxteis (2 geobags – vide Figura 9) recebem o lodo do tanque FBAS, que os desidrata com o auxílio de polímeros, retirando o excesso de água, cujo líquido volta para o início do processo, enquanto o sólido é retirado do bag, para se destinar ao aterro sanitário “2 Arcos”, em São Pedro da Aldeia. Porém, atualmente, o lodo desidratado vai para a ETE Ponte dos Leites, a fim de executar tratamento para uso em compostagem e fabricação de tijolos.

Figura 9 – Tratamento do lodo: do FBAS para o tubo geotéxtil (geobag), para realizar desidratação (secagem), auxiliada pela aplicação de polímeros oriundos do tanque de mistura

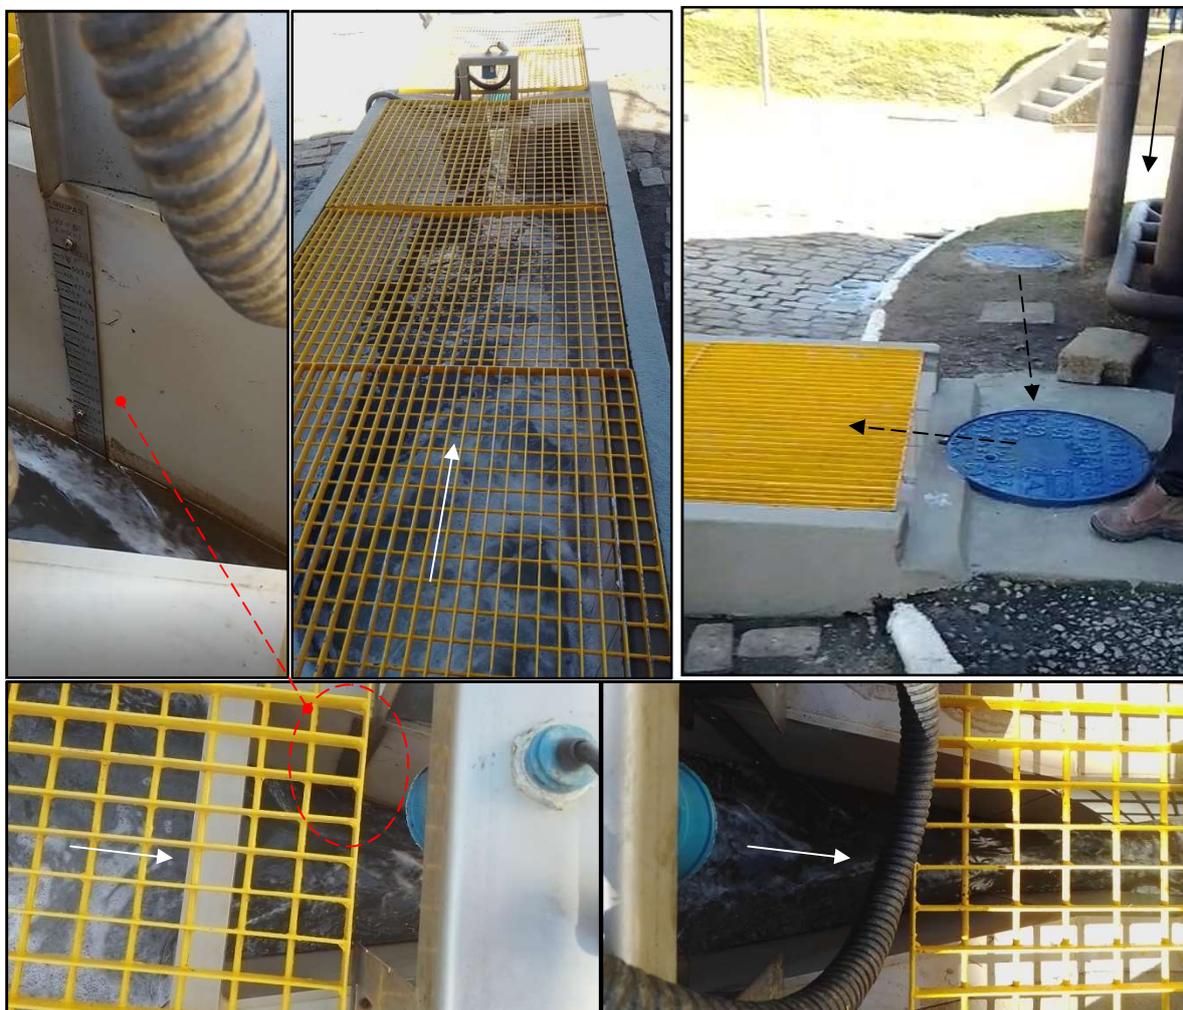
Figura 12 – Saída do efluente tratado: canal e medidor de vazão tipo calha parshall com sensor ultrassônico e régua inox

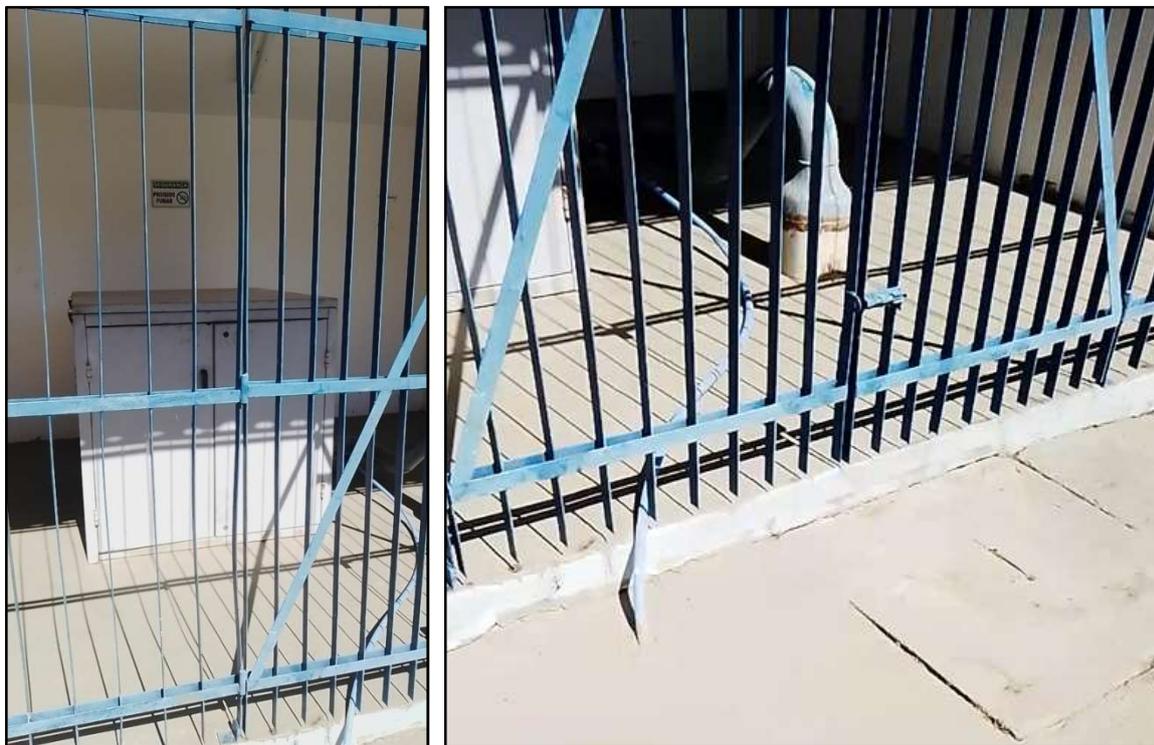
Figura 13 – Soprador enclausurado com abafador de ruído, para aeração do FBAS

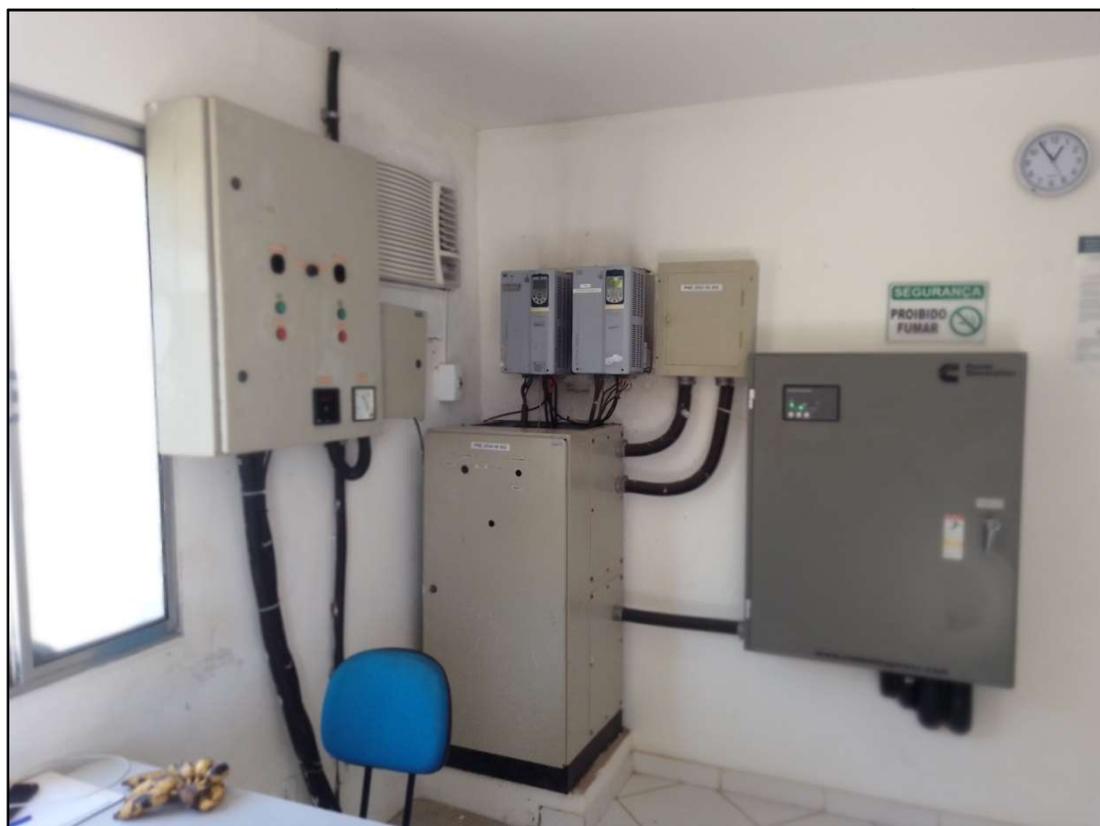
Figura 14 – Sala do operador e dos painéis de comando
